I. 東館・議会棟に関する調査

1. 詳細現地調査

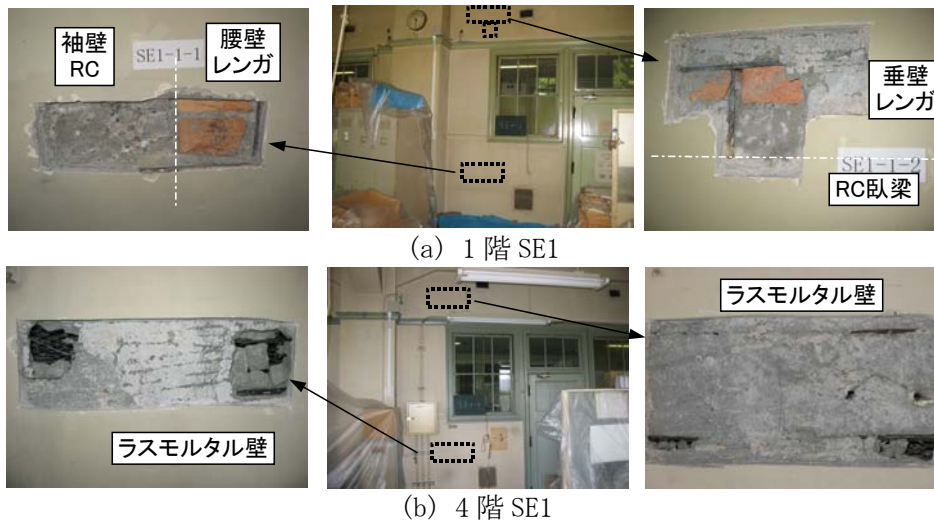
写真 1.1.1 調査位置 SE1 でのはつり調査の状況

屋内架構における雑壁の形状寸法を実測するとともに、仕上げを水平方向に溝はつりし、雑壁の構造を確認した。はつり調査の状況を写真 1.1.1 に示す。

これらより、図 1.1.2 に示すように、1階の雑壁はRC造袖壁、レンガ造腰壁およびRC造臥梁上に配置したレンガ造垂壁で構成されること、4階の雑壁はラスモルタル壁であることが判明した。

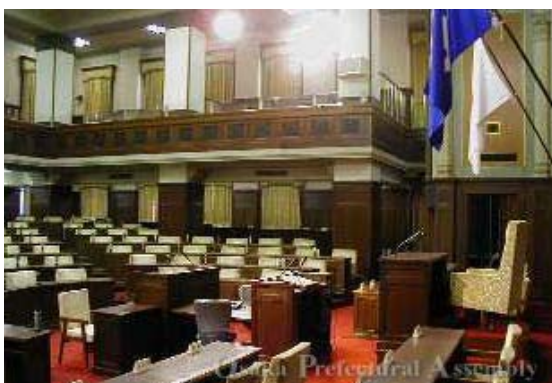
写真 1.1.2 議会棟 2階の床仕上げの状況

議事堂後部および両側面の床面は、図 1.1.3 および写真 1.1.2 に示すように、木造軸組で嵩上げされており、議会棟 2階議事堂の躯体床スラブ面は、東館 2階の床面と同一レベルと推定された。

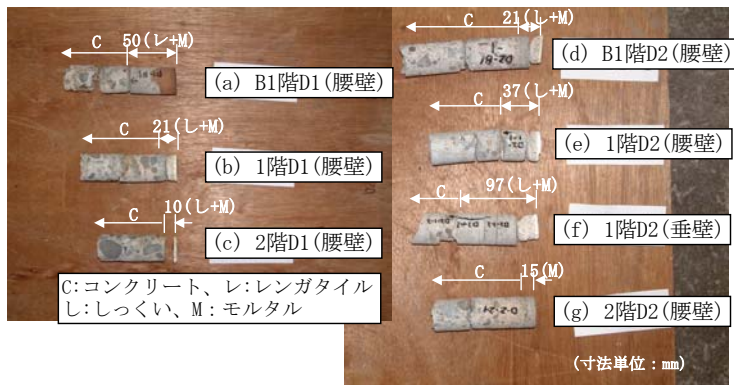
写真 1.2.1 腰壁、垂壁から抜き取ったコアの状況

平成 16 年度調査で、3 階より上階の腰壁は RC 造と判明したが、創建時の建設状況記録写真より推定した外周架構 1, 2 階の各部寸法は、現状の外観状況や既往の調査結果による値と異なるので、写真 1.2.1 に示すように、直径 30mm の採取コア（深さ 150mm 程度）より、外周架構 B1 階～2 階における開口部上下の腰壁、垂壁の構造を確認した。

これらによると、地下 1 階から 2 階の腰壁および垂壁の構造体は、いずれも RC 造と推定された。

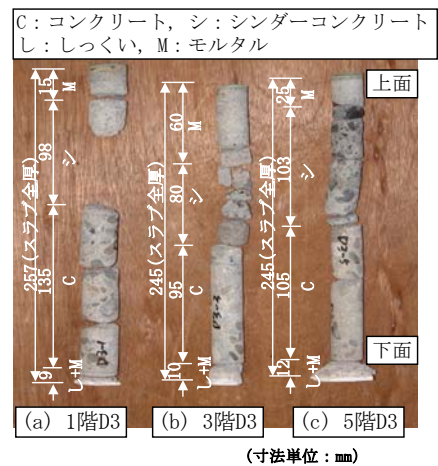
写真 1.2.2 床スラブから抜き取ったコアの状況

床スラブ厚さについては、既往の調査結果の間で異なる (120mm と 150mm) ので、写真 1.2.2 に示すように、床スラブより小径コアを抜いて床スラブ厚さを実測した。表 1.2.2 に示したこれらの実測結果より、各階床スラブの仕上げおよび RC 部の厚さと単位重量を設定した。

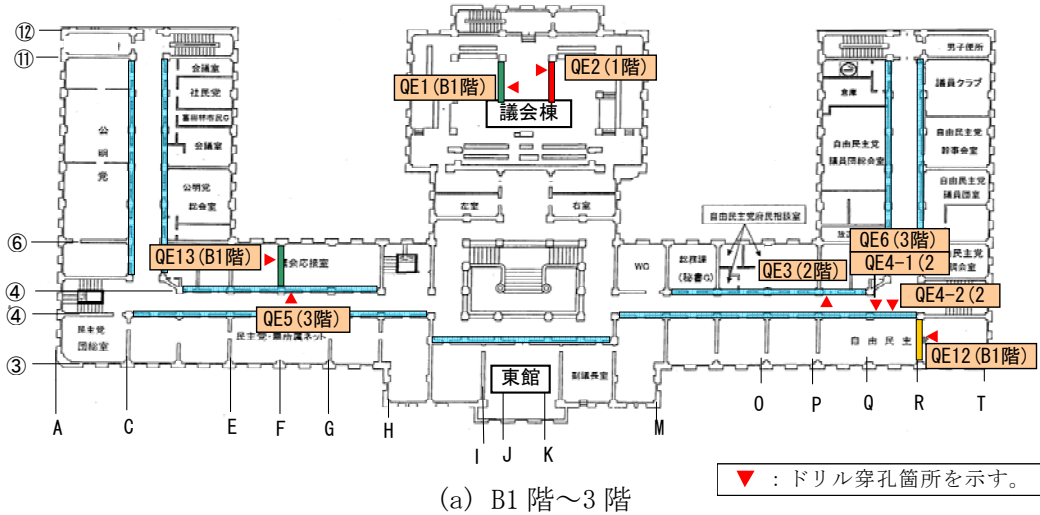
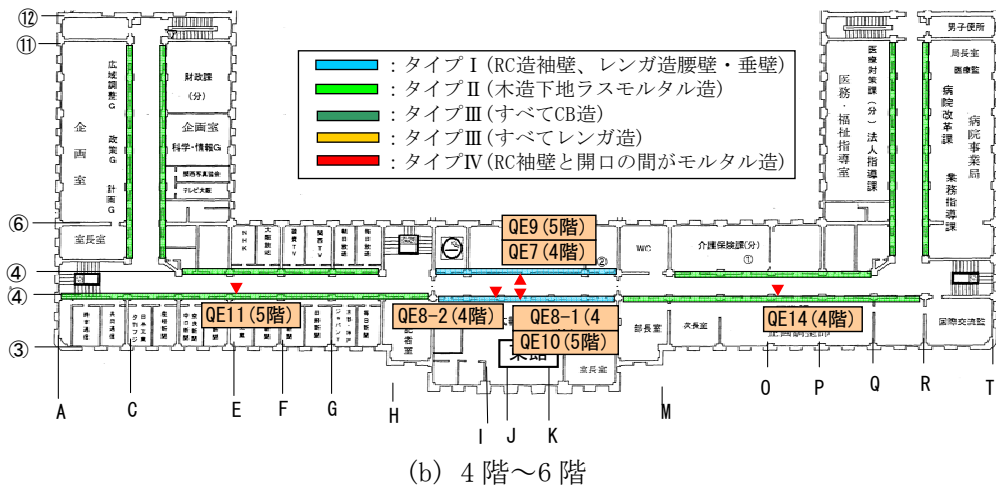
図 1.2.2 屋内架構の雑壁の構造体現認調査位置

屋内架構における雑壁について、打音検査および電磁波レーダ探査によって、同一構造と推定されたグループに分類し、ドリル穿孔によって代表箇所をそれぞれ確認した。図 1.2.2 に、ドリル穿孔による調査を行ったグループごとの代表箇所を▲印で示すとともに、構造別グループを色分けして示した（雑壁の配置状況については、構造図（軸組図）を参照）。

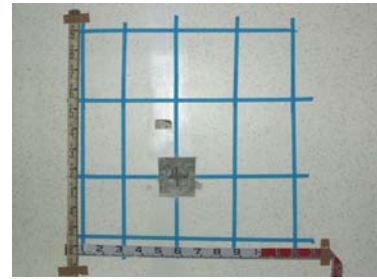
(a) 3階耐震壁 W3 (EW30)

(注)青テープの貼り付け位置は、電磁波レーダで確認した鉄筋位置を示す。

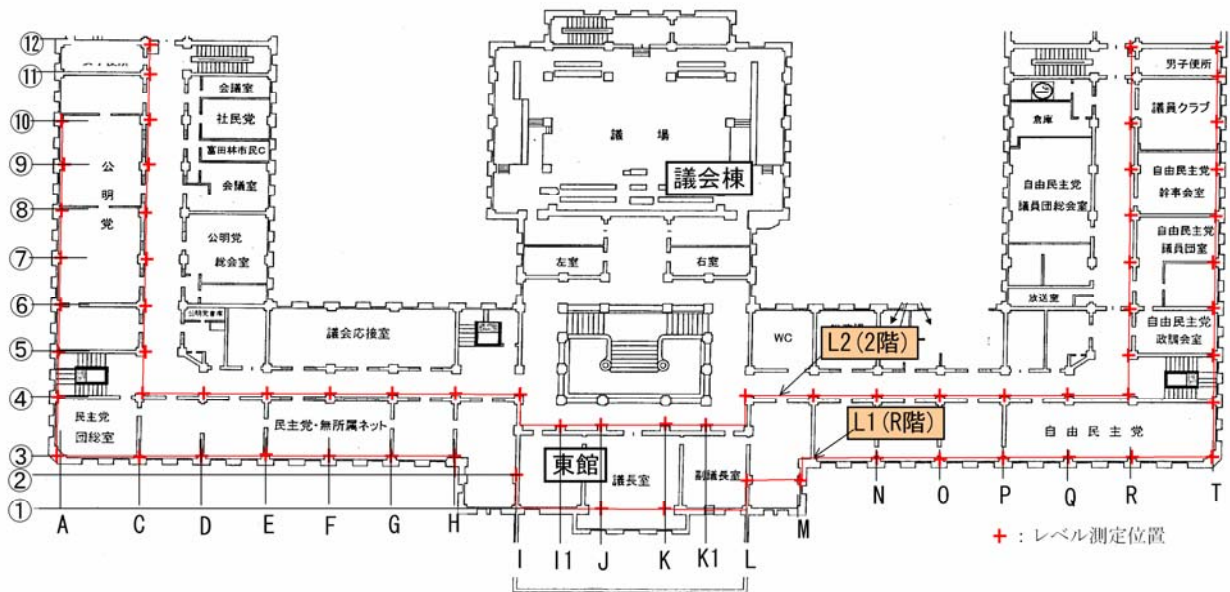
図 1.5 不同沈下調査の調査位置 (2 階および R 階)

本調査結果によると、全測定区間 65 箇所における最大傾斜角は 1/455 であり、傾斜角が 1/1000 より大きい箇所数は 5 箇所となったことから、東館については、構造上問題となる不同沈下は生じていないと判断される。
