チェックシート

構造体(RC造)

施設名	旧大阪府立国際児童文学館	調査担当者	
仕様	鉄筋コンクリート造	調査年月日	2016年8月10日(水)
耐用年数による経年レベル		【耐用年数: 70年】	
設置年(建設・更新)	1984	経過年	32
		耐用年数に対する使用年数の割合	45.7%
経年のレベル	判定 I	II	III

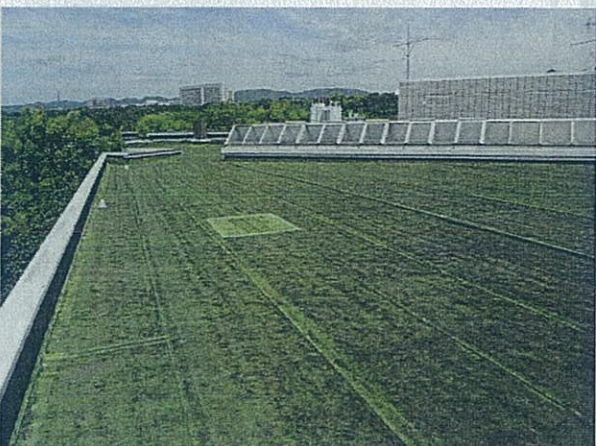
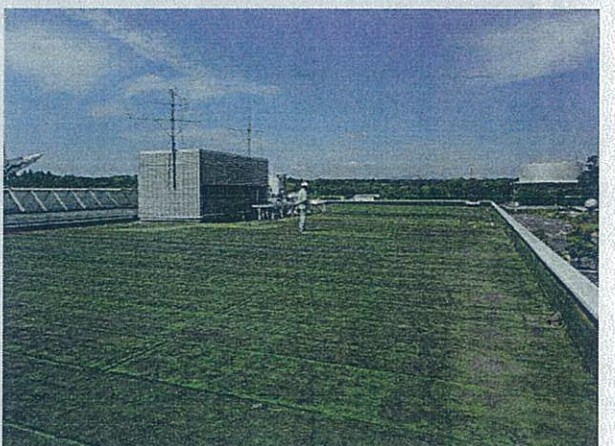
A 01	屋根	全景
	屋上防水	
	-

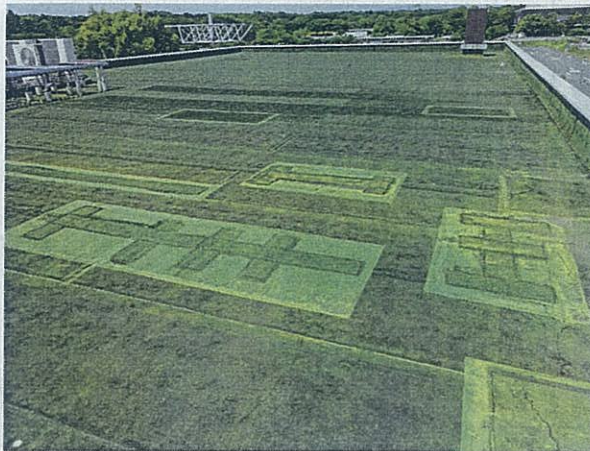
A 01	屋根	全景 補修跡が多数見られる
	屋上防水	
	-

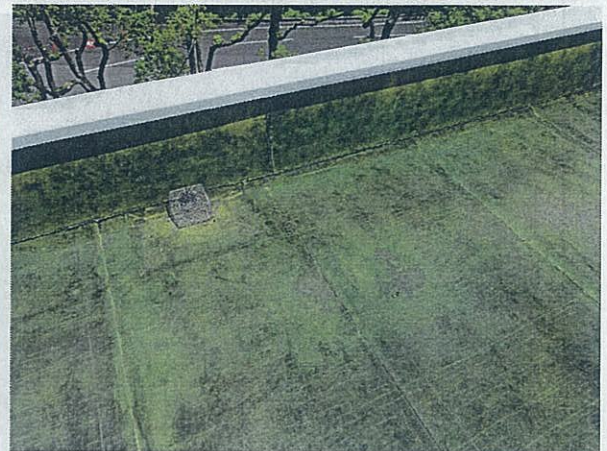
A 01	屋根	ドレイン詰まり
	屋上防水	
	-

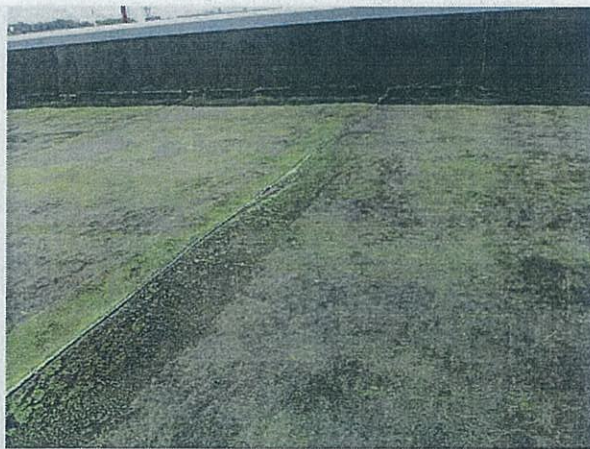
A 01	屋根	防水ジョイント部劣化状況 ジョイント部の浮き上がりがみられる
	屋上防水	
	-

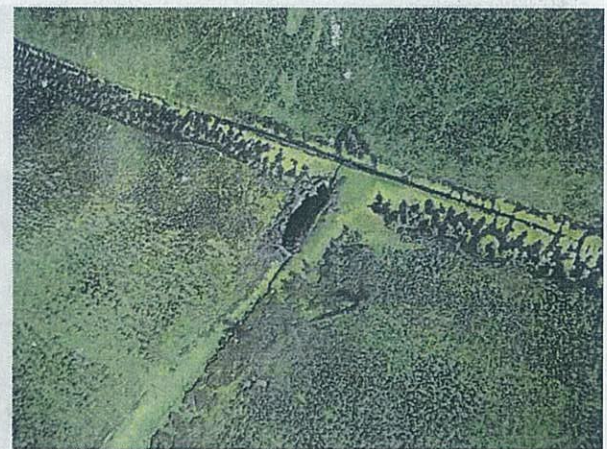
A 01	屋根	同左 拡大
	屋上防水	
	-

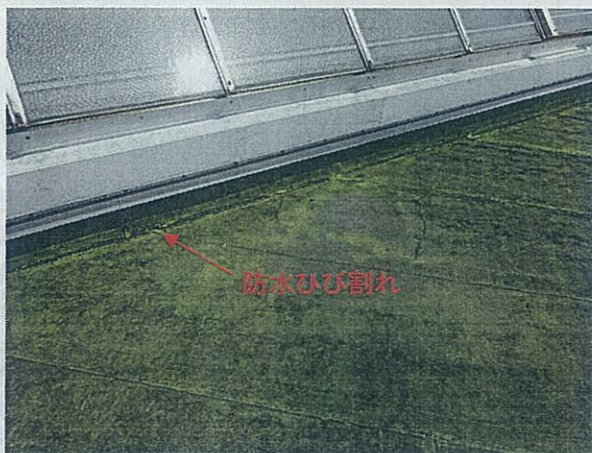
A 01	屋根	防水立上り部ひび割れ
	屋上防水	
	-

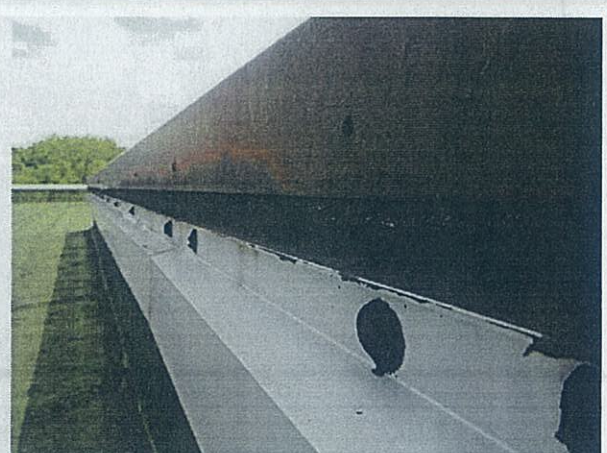
A 01	屋根	立ち上がり部抑え金物 シールの劣化が見られる
	屋上防水	
	-

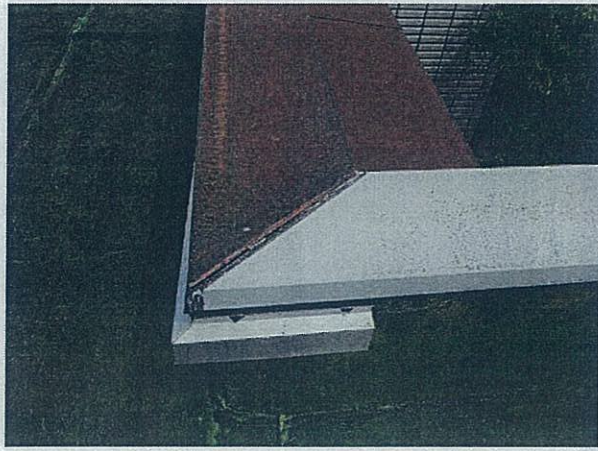
A 02	屋根	笠木ジョイント部シール劣化 口開き
	屋上防水	
	笠木

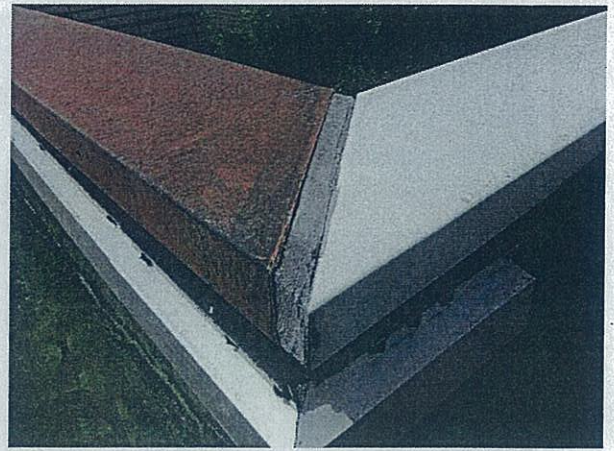
A 02	屋根	同左 別ヶ所状況
	屋上防水	
	笠木

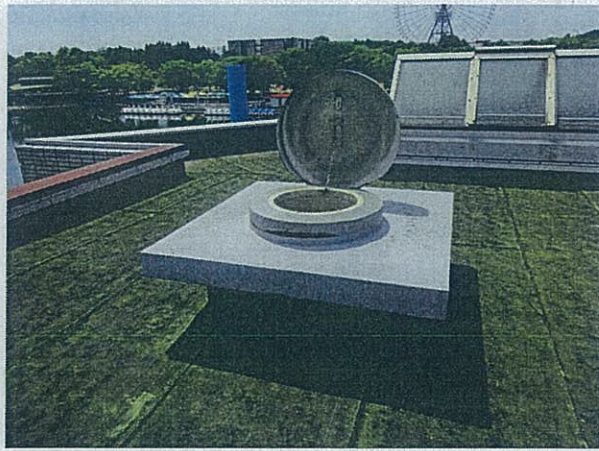
A 03	屋根	架台塗膜防水劣化 屋上点検口錆
	屋上防水	
	点検口廻り

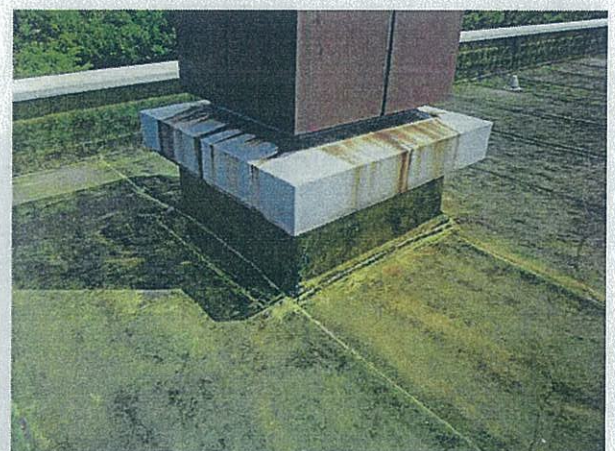
A 03	屋根	架台塗膜防水劣化 設備機器錆汁 立ち上り部アスファルト防水劣化
	屋上防水	
	機器架台廻り

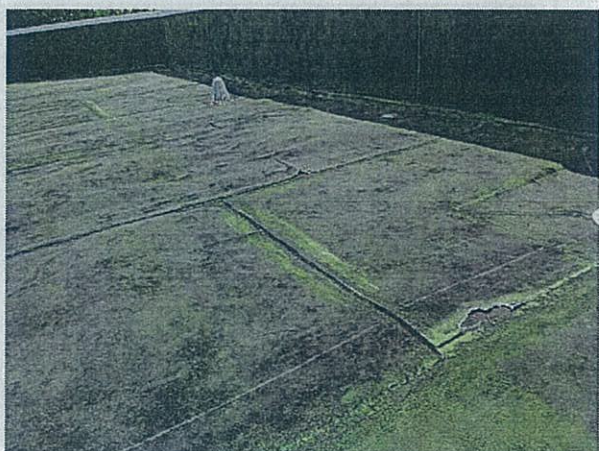
A 01	屋根	防水ジョイント部劣化状況 ジョイント部の浮き上がりがみられる
	屋上防水	
	-

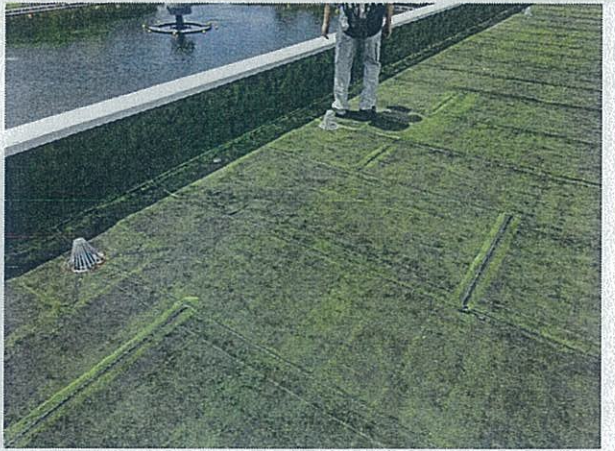
A 01	屋根	防水浮き
	屋上防水	
	1階屋上

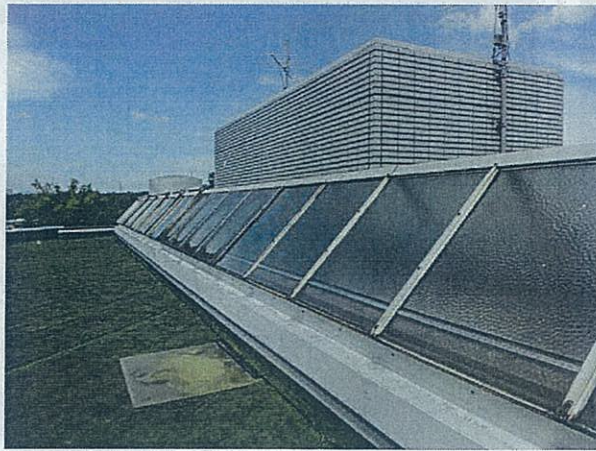
A 04 屋根
トップライト
2階屋上

ガラスの汚れ
シールの劣化

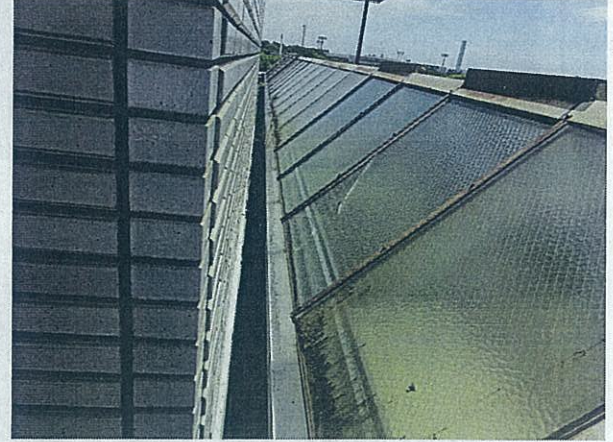
A 04 屋根
トップライト
2階屋上

ガラス破損(ひび)

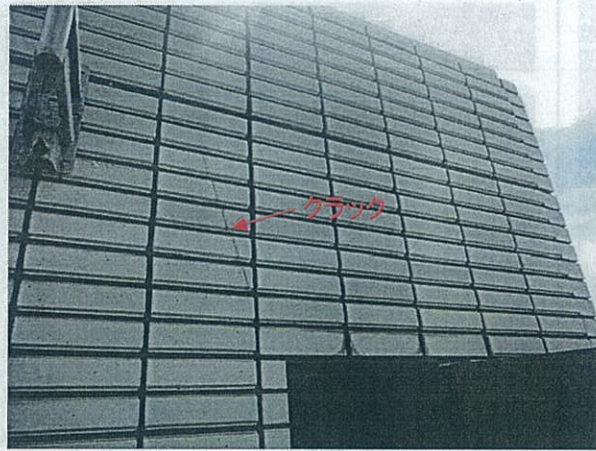
A 05 外壁
外壁仕上
全面

タイルの浮きが見られる。
目地シールの劣化が一部確認される。

全面に浮きが見られる
開口脇にはクラックも多数発生

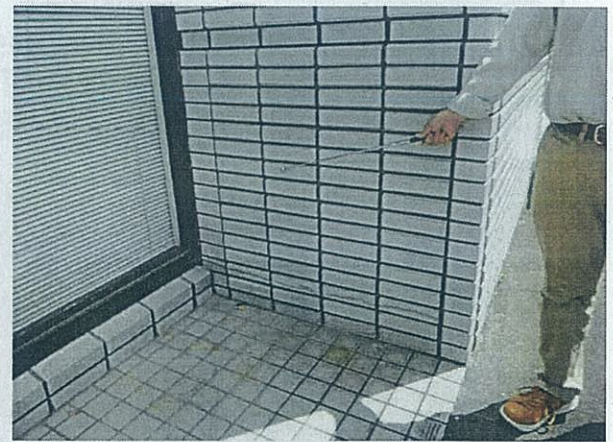
A 05 外壁
外壁仕上
全面

タイルの浮きが見られる。
目地シーリングの劣化が一部確認される。

全面に浮きが見られる
開口脇にはクラックも多数発生

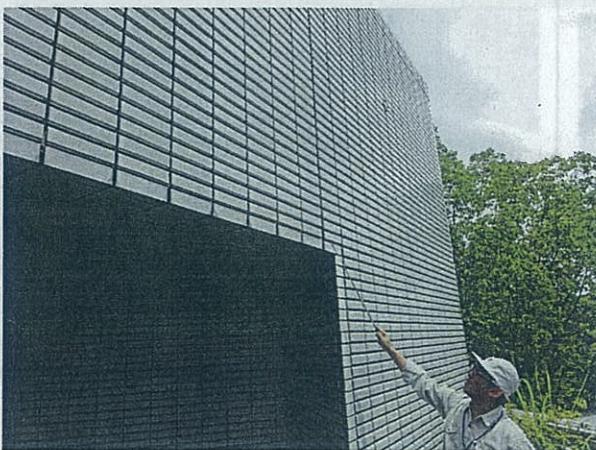
A 05 外壁
外壁仕上
全面

点検箇所メモ
タイルの浮きが見られる。
目地シーリングの劣化が一部確認される。

全面に浮きが見られる
開口脇にはクラックも多数発生

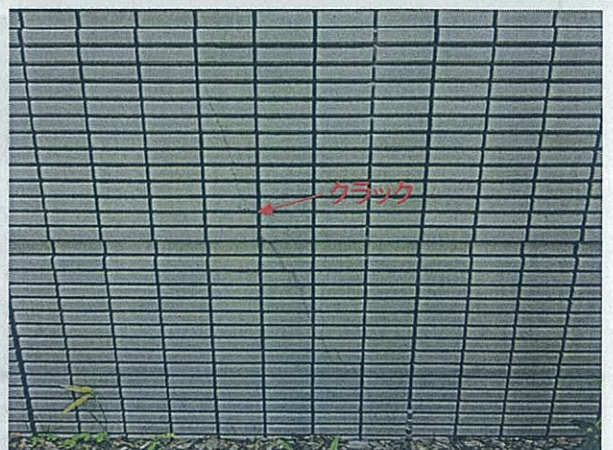
A 05 外壁
外壁仕上
全面

全面に浮きが見られる
開口脇にはクラックも多数発生

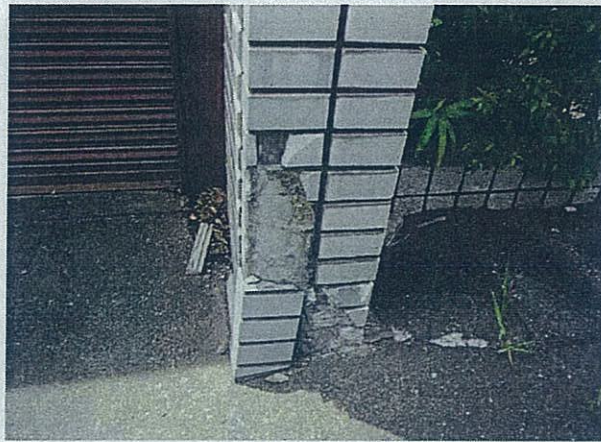
A 05 外壁 外壁タイル破損部

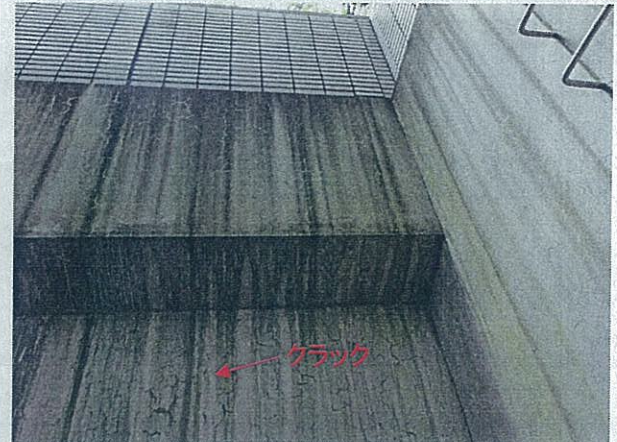
A 05 外壁 クラック

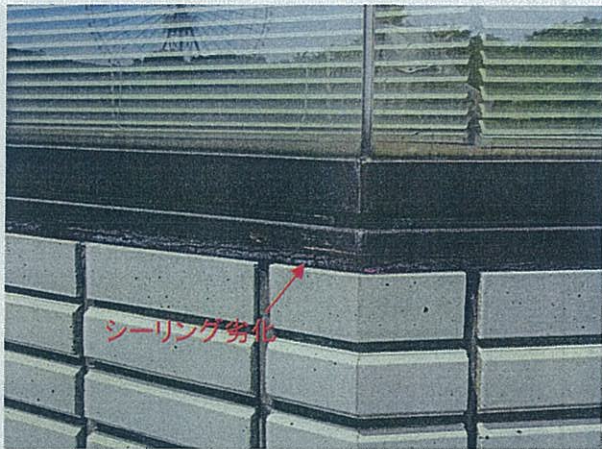
A 06 外壁 目地シール・建具廻りシールの劣化

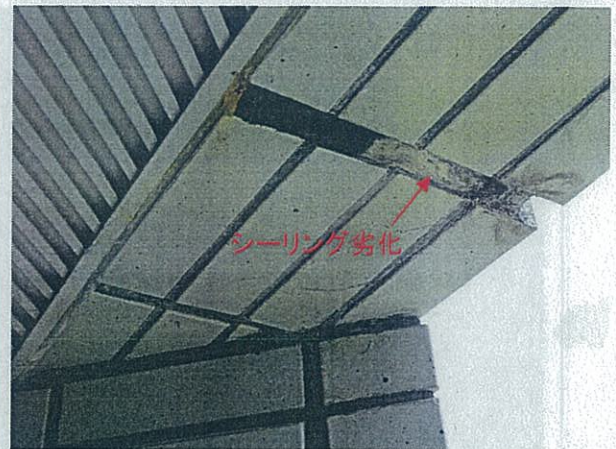
A 06 外壁 目地シール・建具廻りシールの劣化

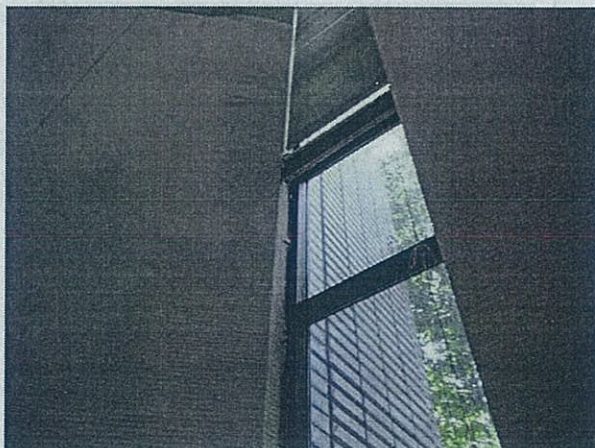
A 07 外部建具 目地シール・建具廻りシールの劣化
内壁に漏水跡有

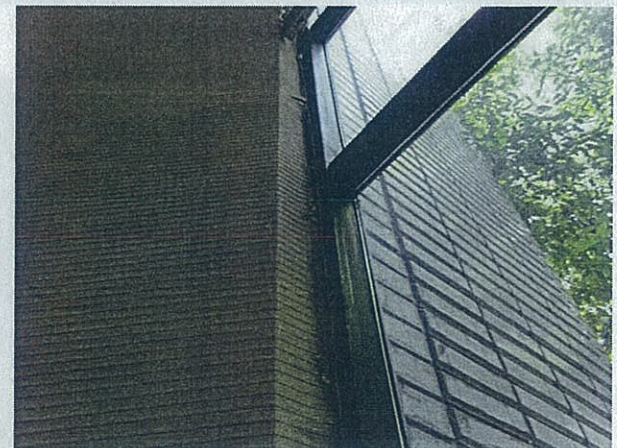
A 07 外部建具 同左 拡大

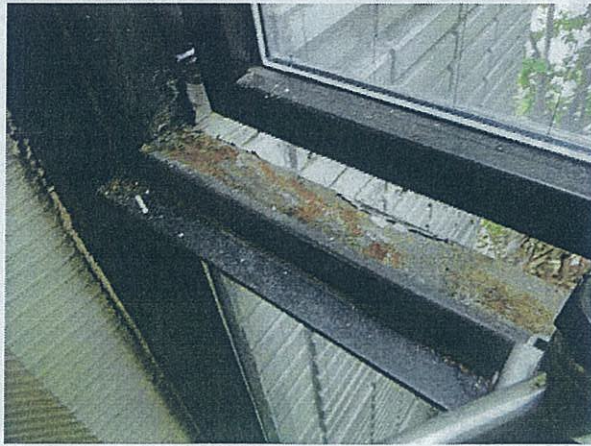
A 07	外部建具	漏水による腐食状況
	スチールサッシ	
	—

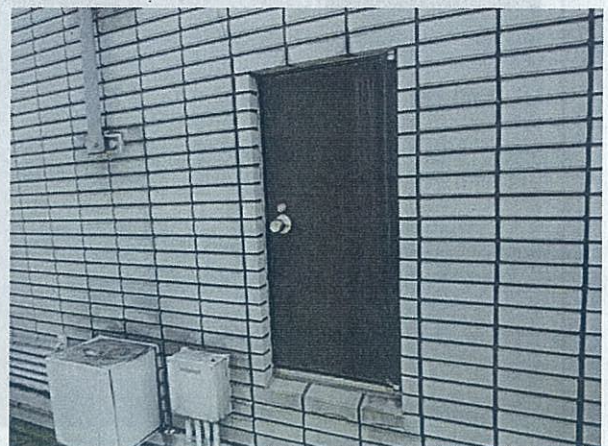
A 07	外部建具	チョーキングが見られる
	スチールドア	
	PH

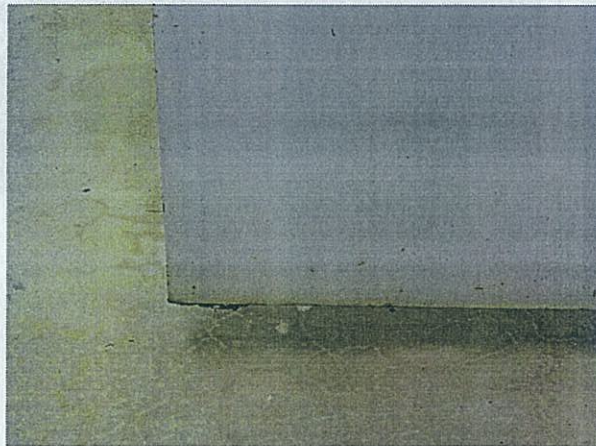
B1階ドライエリア部のドアにて扉周囲の発錆が見られます。

A 07	外部建具	鋼製建具錆
	鋼製建具	
	B1階ドライエリア

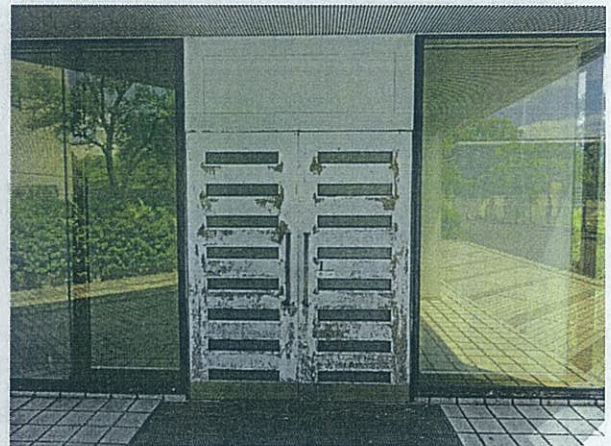
A 08	外部建具	木製建具塗装剥離
	木製建具	
	食堂入口

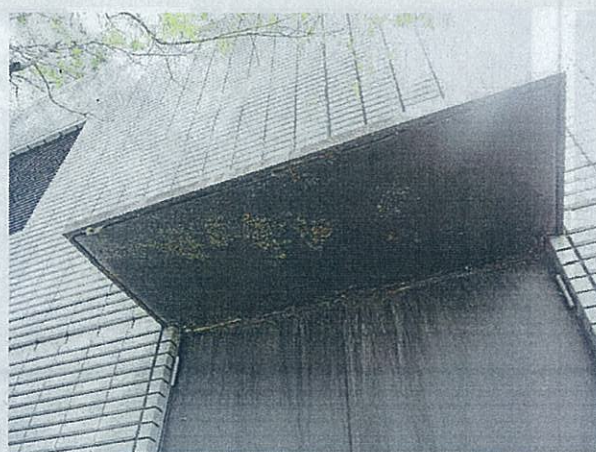
A 09	その他	庇錆
	庇

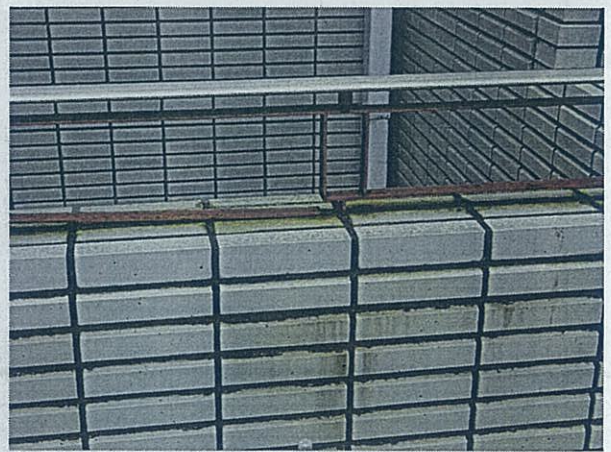
A 10	その他	手すり錆及び破損
	ドライエリア手すり	
	1階

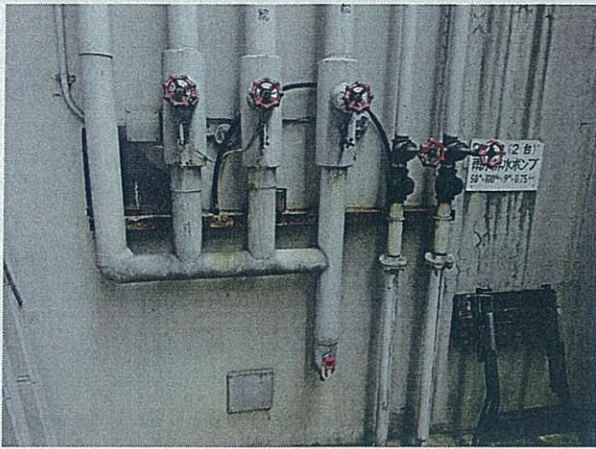
A 11	その他	設備金具錆
	外部仕上	
	B1階ドライエリア

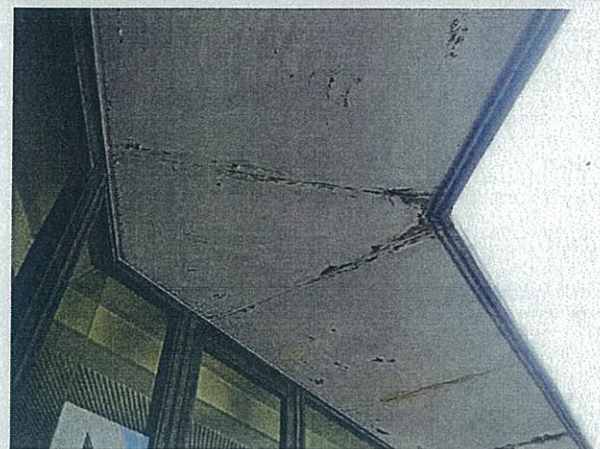
個数	0	5	0	0				
		項目比率	20	17	18	11				
		比率	0%	29%	0%	0%				
その他留意事項 特記事項なし										
点検箇所メモ 水が廻り、目地部より塗膜剥離、発錆している										
危険箇所 特記事項なし

A 12	その他	目地腐食 発錆
	軒天	
	全体

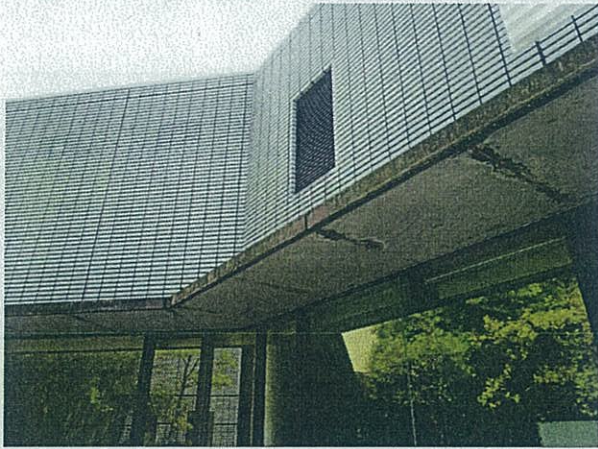
A 12	その他	目地腐食 発錆
	軒天	
	全体
