チェックシート

冷熱源機器

施設名	旧大阪府立国際児童文学館						
棟名	本館	調査担当者		調査日	平成28年8月10日		
種類	<input type="checkbox"/> 遠心冷凍機	<input type="checkbox"/> 吸収冷凍機	<input checked="" type="checkbox"/> 吸収冷温水機				
	<input type="checkbox"/> テーリングユニット	<input type="checkbox"/> 空気熱源ヒートポンプユニット	<input type="checkbox"/> その他()				
動力源	<input type="checkbox"/> 電気	<input checked="" type="checkbox"/> 都市ガス	<input type="checkbox"/> LPG	<input type="checkbox"/> その他()			
品番・仕様	R-1 HAU-F-100N						
耐用年数による経年レベル 【耐用年数: 20年】							
設置年度/使用年数	1983		33		I: 20%未満 II: 20%以上120%未満 III: 120%以上		
耐用年数に対する使用年数の割合	165%						
経年のレベル	判定	I	II	III			
目視点検・点検記録による劣化レベル判定							
調査項目	グレード				危険度レベル	箇所図	写真No.
	4	3	2	1			
メンテナンス・使用環境	<input type="checkbox"/> 良い	<input checked="" type="checkbox"/> 普通	<input type="checkbox"/> 悪い		1	地下1階	M 06
目視・点検記録による判断	機能停止、又は著しい能力低下の有無	<input type="checkbox"/> なし			<input checked="" type="checkbox"/> あり		
	機器本体に漏れ、腐食、汚れ、詰まり等の有無	<input checked="" type="checkbox"/> 異常が認められない		<input type="checkbox"/> 補修跡、履歴有り	<input type="checkbox"/> 異常が認められる

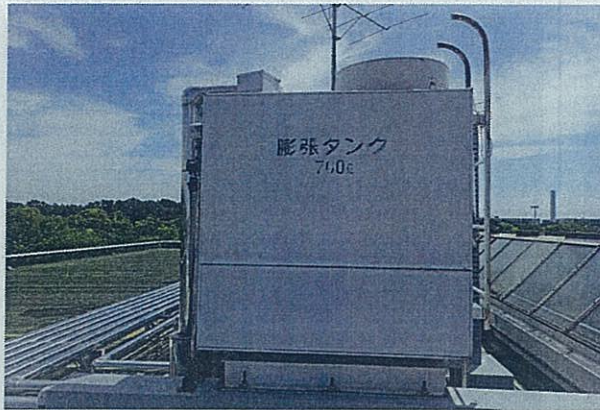
その他留意事項※	<input type="checkbox"/> なし	<input checked="" type="checkbox"/> 1箇所	<input type="checkbox"/> 2箇所	<input type="checkbox"/> 3箇所以上			
劣化現象のレベル		判定	A	B	C	D		
		個数	3	3	0	0		
		項目	6	4	2	5		
		比率	50%	75%	0%	0%		
※その他留意事項								
稼働しておらず。								
点検箇所メモ								
10年程度の停止状態にある為、機能停止又は、著しい機能低下があると思われる。 腐食もしくは錆の発生が見受けられる。								
危険箇所								
特に無し

M 01	屋上階	膨張タンク外景 10年程度の停止状態の為、機能停止又は著しい機能低下があると思われる 腐食もしくは錆の発生有
空調熱源設備

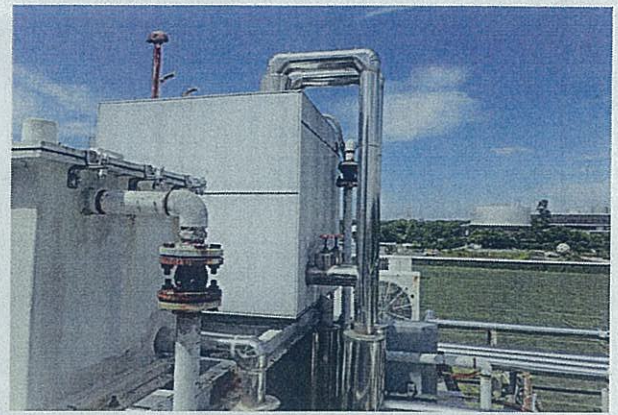
M 01	屋上階	膨張タンク接続配管 10年程度の停止状態の為、機能停止又は著しい機能低下があると思われる 腐食もしくは錆の発生有
空調熱源設備

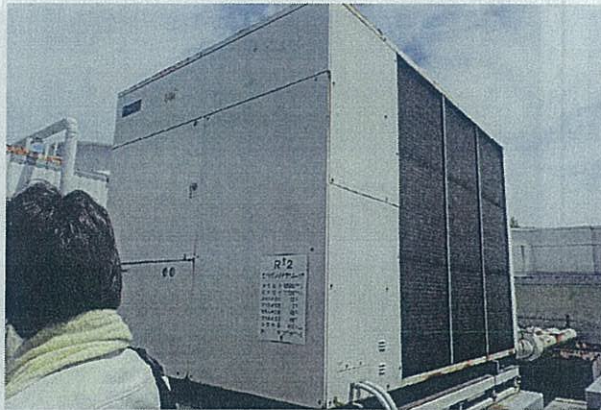
M 02	2階屋上階	R-2/冷温水発生機外景 10年程度の停止状態の為、機能停止又は著しい機能低下があると思われる 腐食もしくは錆の発生有
空調熱源設備		
クーリングタワー置場

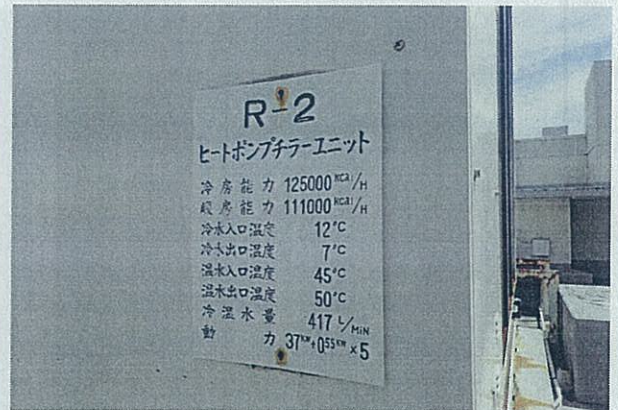
M 02	2階屋上階	R-2/冷温水発生機形式 10年程度の停止状態の為、機能停止又は著しい機能低下があると思われる 腐食もしくは錆の発生有
空調熱源設備		
クーリングタワー置場

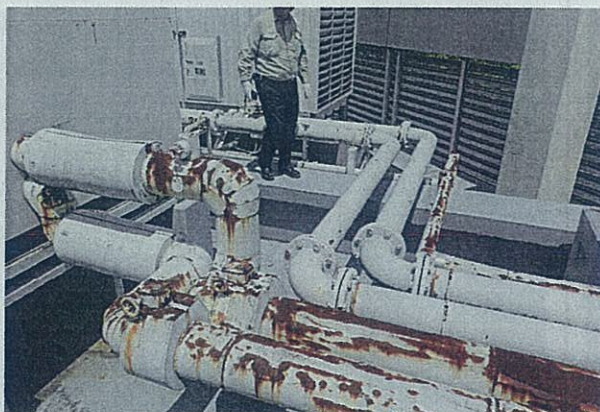
M 03	2階屋上階	R-2/冷温水発生機接続配管・エルボ 10年程度の停止状態の為、機能停止又は著しい機能低下があると思われる 腐食もしくは錆の発生有
空調熱源設備		
クーリングタワー置場

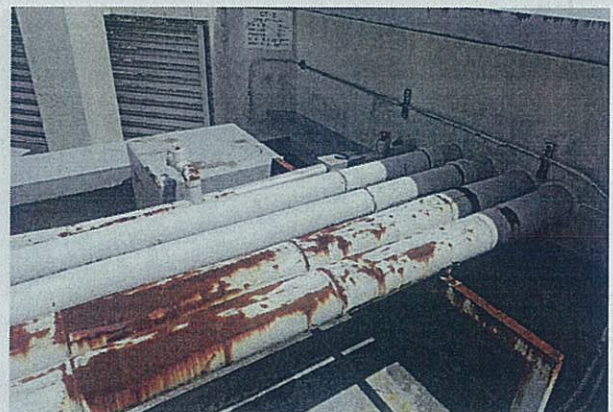
M 03	2階屋上階	R-2/冷温水発生機接続配管 10年程度の停止状態の為、機能停止又は著しい機能低下があると思われる 腐食もしくは錆の発生有
空調熱源設備		
クーリングタワー置場

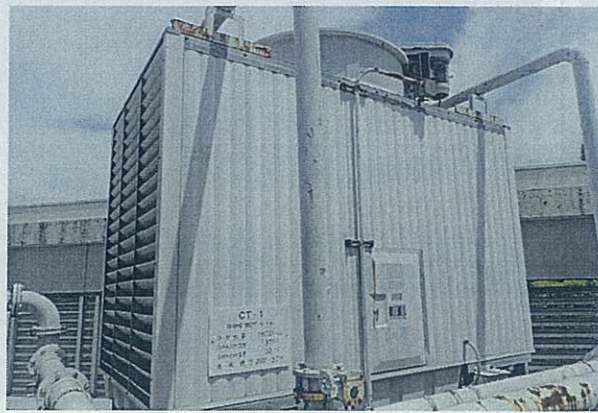
M 04 2階屋上階
空調熱源設備
クーリングタワー置場

点検箇所メモ
10年程度の停止状態にある為、機能停止又は、著しい機能低下があると思われる。
腐食もしくは錆の発生が見受けられる。

CT-1/冷却塔外景
10年程度の停止状態の為、機能停止又は著しい機能低下があると思われる
腐食もしくは錆の発生有

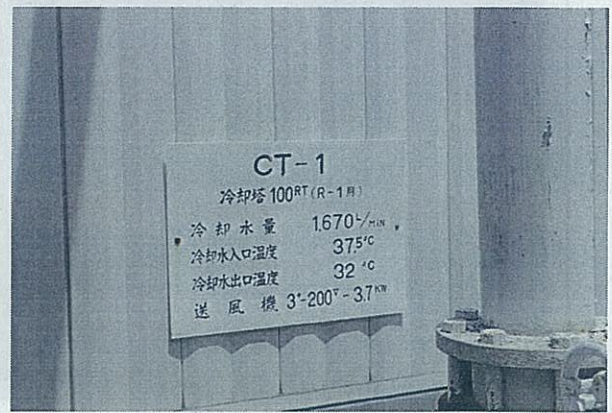
M 04 2階屋上階
空調熱源設備
クーリングタワー置場

CT-1/冷却塔形式
10年程度の停止状態の為、機能停止又は著しい機能低下があると思われる
腐食もしくは錆の発生有

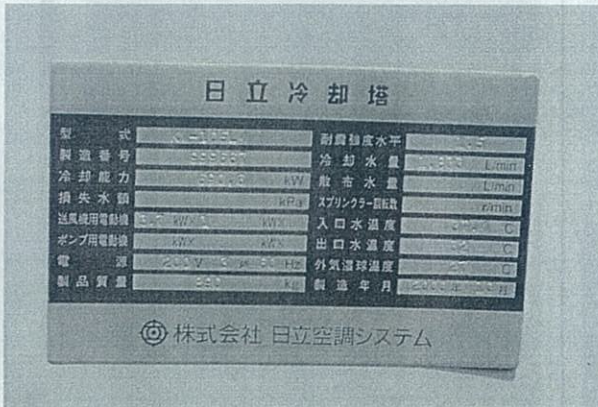
M 04 2階屋上階
空調熱源設備
クーリングタワー置場

CT-1/冷却塔製造銘板
10年程度の停止状態の為、機能停止又は著しい機能低下があると思われる
腐食もしくは錆の発生有

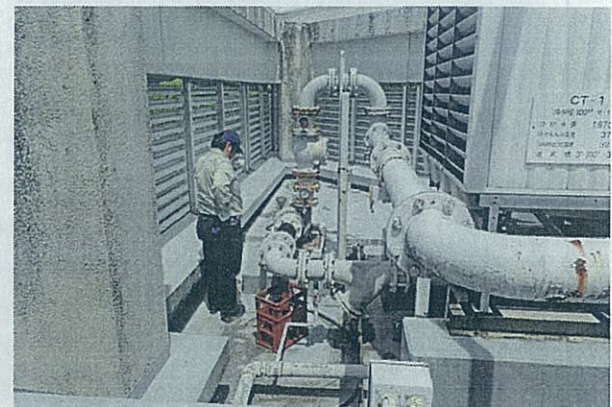
M 05 2階屋上階
空調熱源設備
クーリングタワー置場

冷却水ポンプ配管接続状況
10年程度の停止状態の為、機能停止又は著しい機能低下があると思われる
腐食もしくは錆の発生有

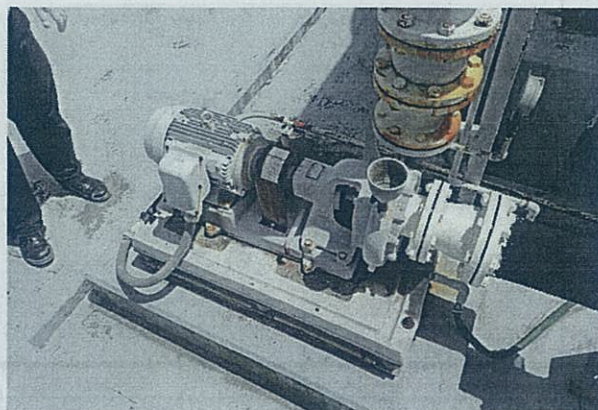
M 05 2階屋上階
空調熱源設備
クーリングタワー置場

冷却水ポンプ外景
10年程度の停止状態の為、機能停止又は著しい機能低下があると思われる
腐食もしくは錆の発生有

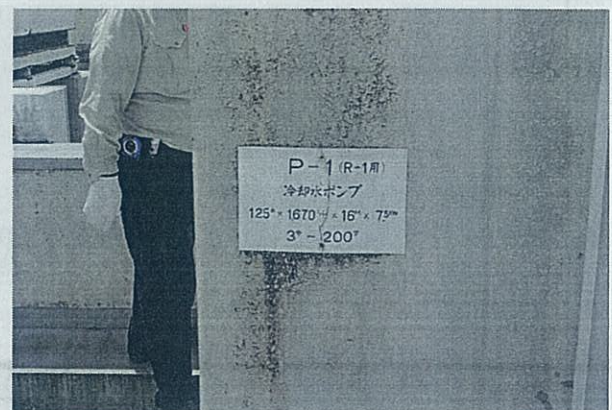
M 05 2階屋上階
空調熱源設備
クーリングタワー置場

冷却水ポンプ形式
10年程度の停止状態の為、機能停止又は著しい機能低下があると思われる
腐食もしくは錆の発生有

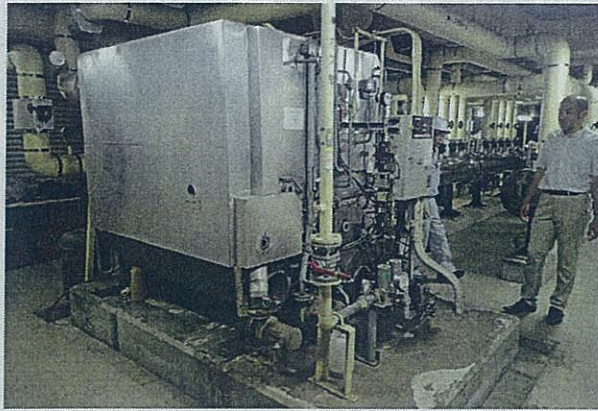
M 06	地下1階	R-1/ガス給水式冷温水発生機外景
空調熱源設備		10年程度の停止状態の為、機能停止又は著しい機能低下があると思われる
機械室

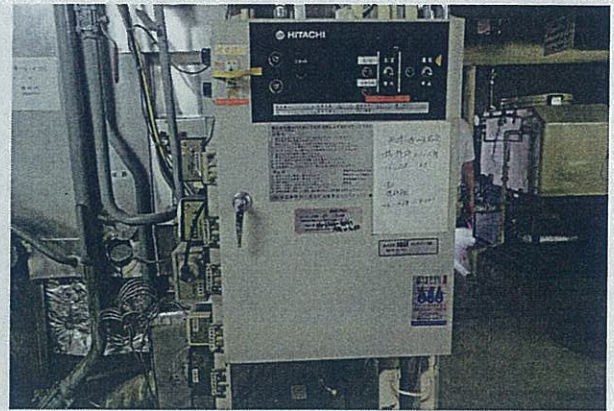
M 06	地下1階	R-1/ガス給水式冷温水発生機操作盤
空調熱源設備		10年程度の停止状態の為、機能停止又は著しい機能低下があると思われる
機械室

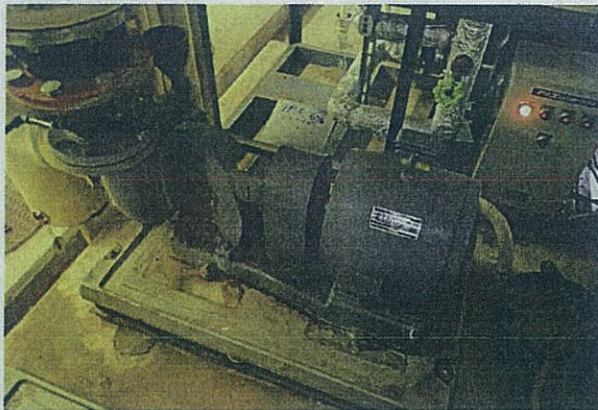
M 07	地下1階	P-3/1次冷温水ポンプ外景
空調熱源設備		10年程度の停止状態の為、機能停止又は著しい機能低下があると思われる
機械室		腐食もしくは錆の発生有

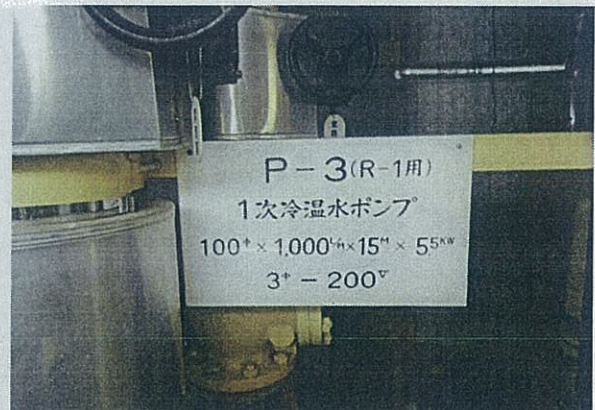
M 07	地下1階	P-3/1次冷温水ポンプ形式
空調熱源設備		10年程度の停止状態の為、機能停止又は著しい機能低下があると思われる
機械室		腐食もしくは錆の発生有

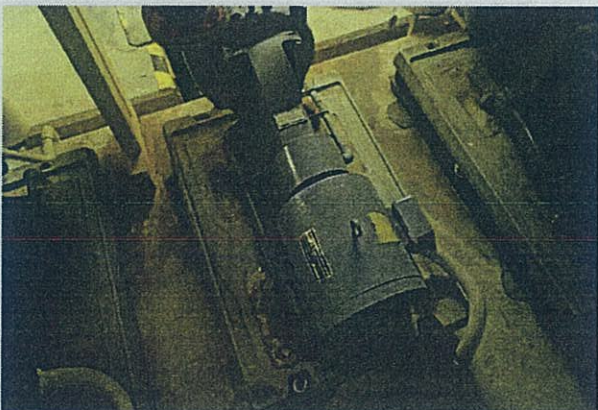
点検箇所メモ
10年程度の停止状態にある為、機能停止又は、著しい機能低下があると思われる。
腐食もしくは錆の発生が見受けられる。

M 08	地下1階	P-4-1/2次冷温水ポンプ
空調熱源設備		10年程度の停止状態の為、機能停止又は著しい機能低下があると思われる
機械室		腐食もしくは錆の発生有

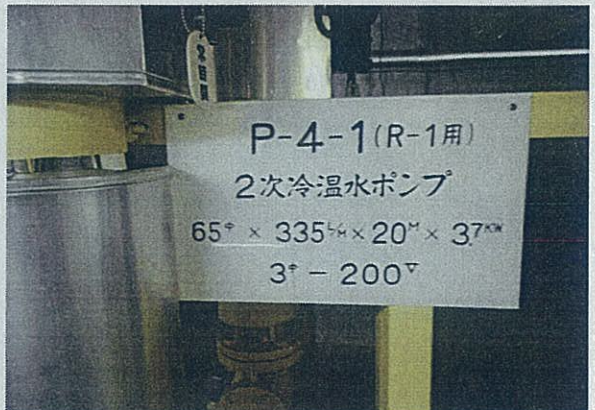
M 08	地下1階	P-4-1/2次冷温水ポンプ形式
空調熱源設備		10年程度の停止状態の為、機能停止又は著しい機能低下があると思われる
機械室		腐食もしくは錆の発生有

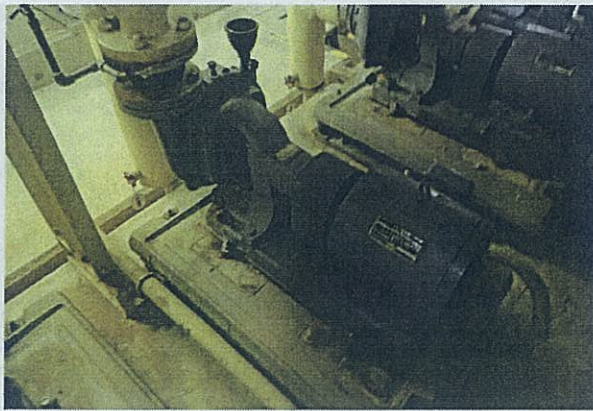
M 09	地下1階	P-4-2/2次冷温水ポンプ外景 10年程度の停止状態の為、機能停止又は著しい機能低下があると思われる 腐食もしくは錆の発生有
	空調熱源設備	
	機械室

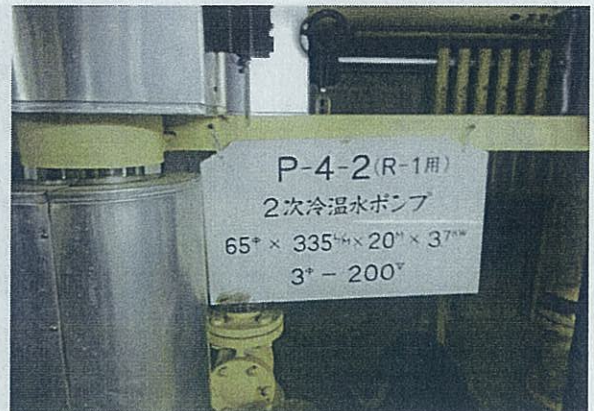
M 09	地下1階	P-4-2/2次冷温水ポンプ形式 10年程度の停止状態の為、機能停止又は著しい機能低下があると思われる 腐食もしくは錆の発生有
	空調熱源設備	
	機械室

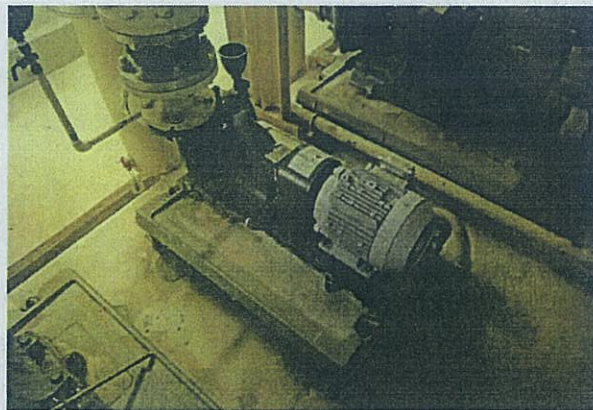
M 10	地下1階	P-4-3/2次冷温水ポンプ外形 10年程度の停止状態の為、機能停止又は著しい機能低下があると思われる 腐食もしくは錆の発生有
	空調熱源設備	
	機械室

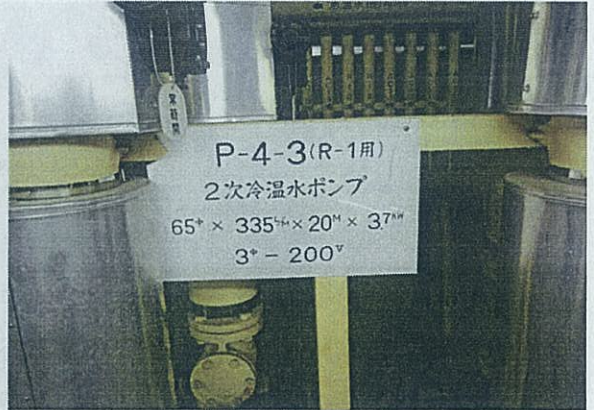
M 10	地下1階	P-4-3/2次冷温水ポンプ形式 10年程度の停止状態の為、機能停止又は著しい機能低下があると思われる 腐食もしくは錆の発生有
	空調熱源設備	
	機械室

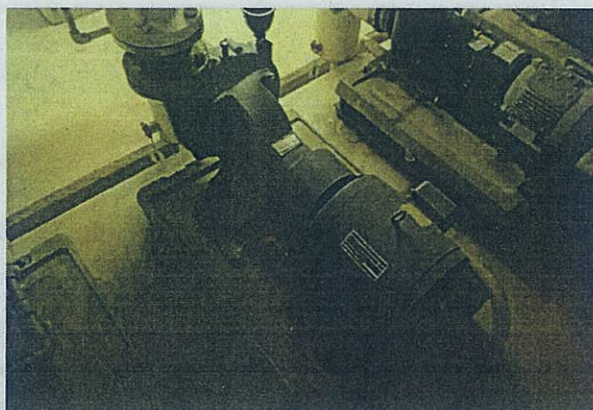
M 11	地下1階	P-5/1次冷温水ポンプ外景 10年程度の停止状態の為、機能停止又は著しい機能低下があると思われる 腐食もしくは錆の発生有
	空調熱源設備	
	機械室

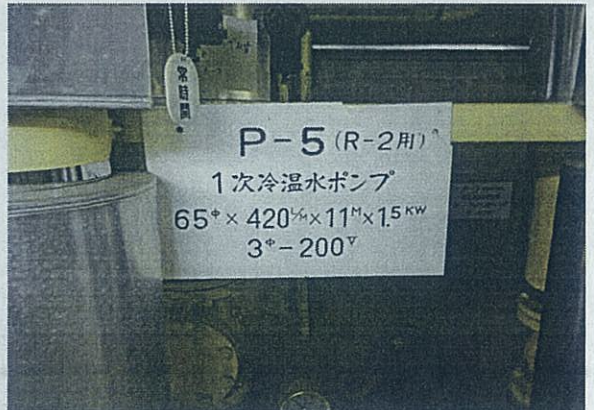
M 11	地下1階	P-5/1次冷温水ポンプ形式 10年程度の停止状態の為、機能停止又は著しい機能低下があると思われる 腐食もしくは錆の発生有
	空調熱源設備	
	機械室

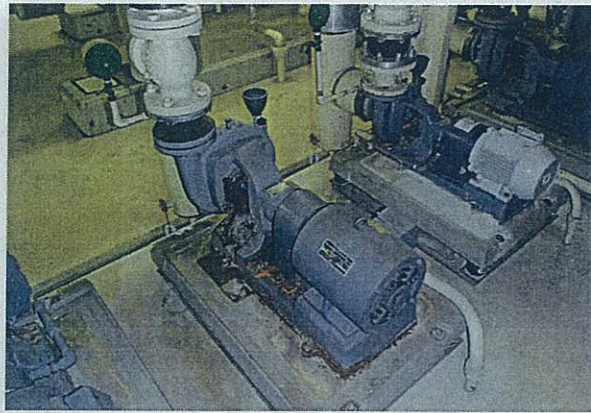
点検箇所メモ
10年程度の停止状態にある為、機能停止又は、著しい機能低下があると思われる。
腐食もしくは錆の発生が見受けられる。

M 12	地下1階	P-6,7/2次冷温水ポンプ外景 10年程度の停止状態の為、機能停止又は著しい機能低下があると思われる腐食もしくは錆の発生有
	空調熱源設備	
	機械室

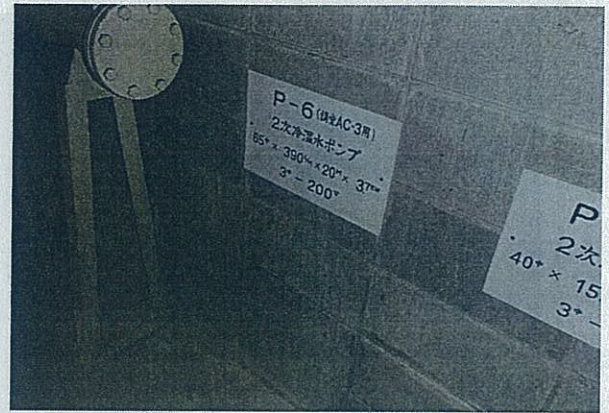
M 12	地下1階	P-6/2次冷温水ポンプ形式 10年程度の停止状態の為、機能停止又は著しい機能低下があると思われる腐食もしくは錆の発生有
	空調熱源設備	
	機械室

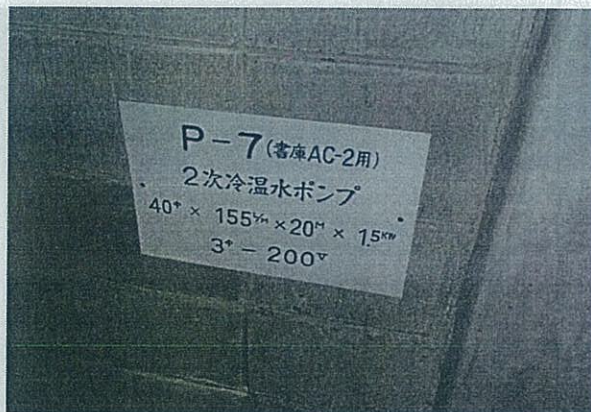
M 12	地下1階	P-7/2次冷温水ポンプ形式 10年程度の停止状態の為、機能停止又は著しい機能低下があると思われる腐食もしくは錆の発生有
	空調熱源設備	
	機械室

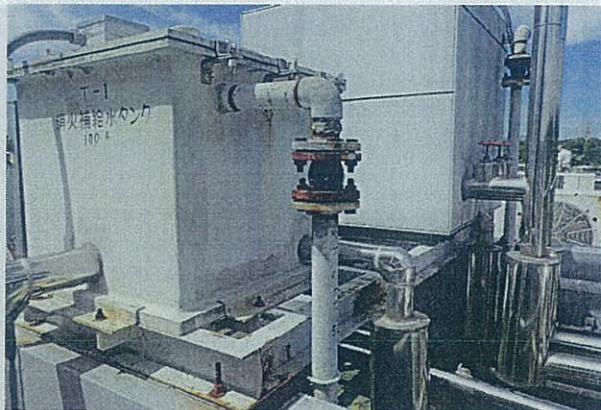
劣化現象のレベル	判定	A	B	C	D	/	/	/	
	個数	4	2	0	0				
	項目	6	4	2	5				
	比率	67%	50%	0%	0%				
※その他留意事項 特に無し									
点検箇所メモ 腐食もしくは錆の発生が見受けられる。									
危険箇所 特に無し

M 18	屋上階	T-1/消火補給水タンク外景
	消火設備	腐食もしくは錆の発生有
	設備置場

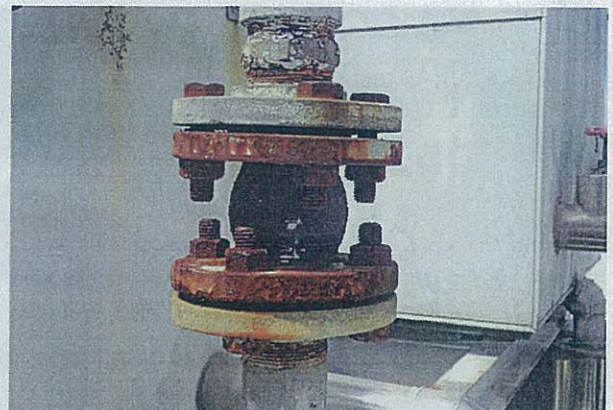
M 18	屋上階	T-1/消火補給タンク接続配管
	消火設備	腐食もしくは錆の発生有
	設備置場

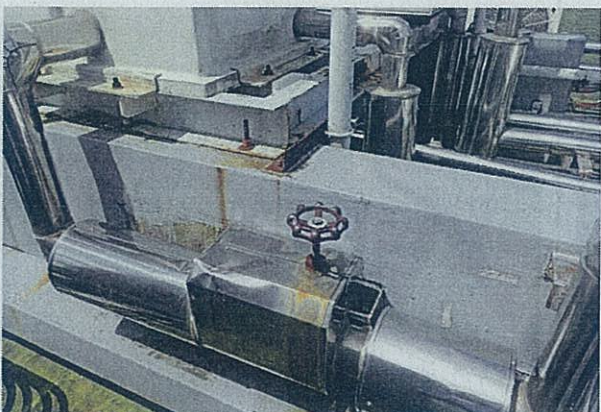
M 18	屋上階	T-1/消火補給タンク接続配管バルブ
	消火設備	腐食もしくは錆の発生有
	設備置場

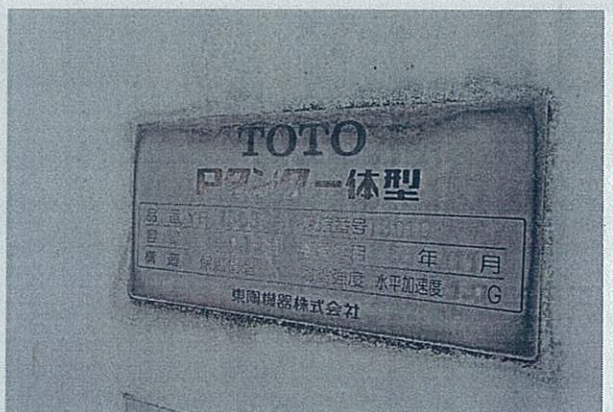
M 18	屋上階	T-1/消火補給タンク製造銘板
	消火設備	腐食もしくは錆の発生有
	設備置場

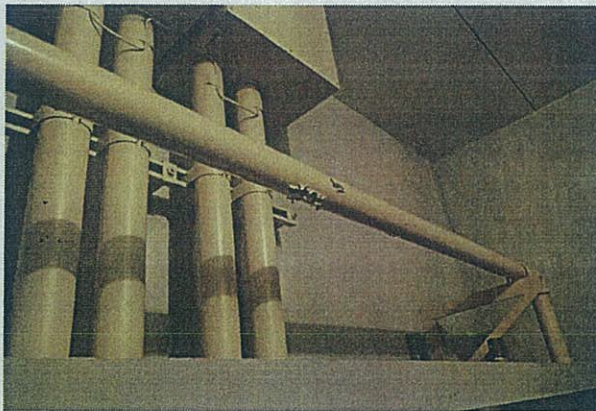
放出表示灯の点灯状況、変形・損傷・腐食の状況	<input type="checkbox"/> 異常が認められない	<input checked="" type="checkbox"/> 軽微な異常が認められる		<input type="checkbox"/> 異常が認められる			
	噴出ヘッドの変形・損傷・腐食の有無	<input checked="" type="checkbox"/> 異常が認められない	<input type="checkbox"/> 軽微な異常が認められる		<input type="checkbox"/> 異常が認められる			
	点検記録の状況	<input type="checkbox"/> 指摘事項なし	<input type="checkbox"/> 指摘あり(中△)		<input checked="" type="checkbox"/> 指摘あり(高×)			
	メンテナンス用の補修部品の有無	<input checked="" type="checkbox"/> 供給可能			<input type="checkbox"/> 供給不可			
	その他留意事項※	<input type="checkbox"/> なし	<input checked="" type="checkbox"/> あり(1箇所)	<input type="checkbox"/> あり(2箇所)	<input type="checkbox"/> あり(3箇所以上)			
劣化現象のレベル	判定	A	B	C	D			
	個数	6	3	0	1			
	項目	10	6	4	8			
	比率	60%	50%	0%	13%			
※その他留意事項 消防設備点検記録より、「容器弁」30年以上経過のため、耐圧試験もしくは取替の指摘有。								
点検箇所メモ 配管の塗装剥がれが見られる。								
危険箇所 特に無し

M 23	1階	消火フロンポンベ接続配管塗装剥れ
消火設備		
ポンベ庫

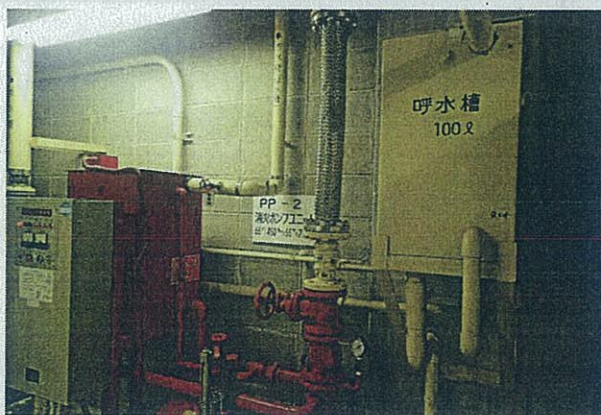
消防設備点検記録より、「テスト弁」標識無しの指摘有。

M 24	地下1階	PP-2/消火ポンプユニット外景
消火設備		消防点検記録より「テスト弁」標識無し
発電機室		の指摘有

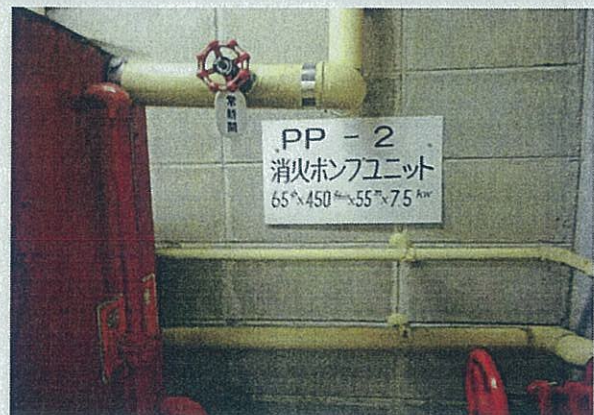
M 24	地下1階	PP-2/消火ポンプユニット形式
消火設備		消防点検記録より「テスト弁」標識無し
発電機室		の指摘有
