参考資料 最近の医療機器に関する安全情報

在宅酸素療養中の火災事故について（2023年9月 No. 404）

気管切開チューブの取扱い時の注意について（その2）（2023年10月 No. 66）

- 1 シリンジポンプの単位の選択間違い（2023年8月 No. 201）
- 2 人工呼吸器の吸気側と呼気側の回路接続間違い（2023年11月 No. 204）

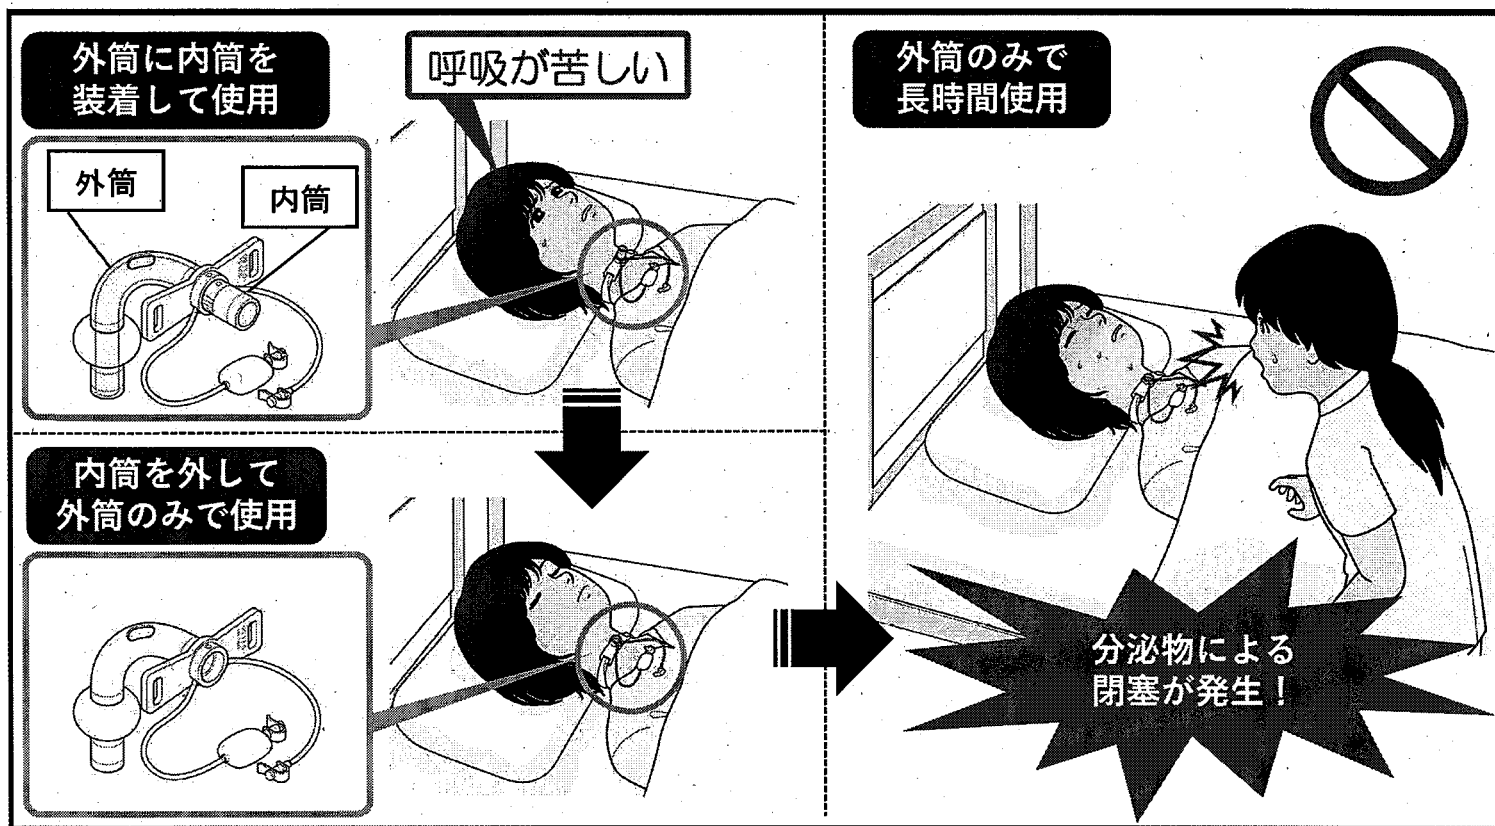
1 複管式 (内筒と外筒の二重構造を有する) カニューレ使用時の注意点について

(事例) 複管式スピーチカニューレを使用したところ、呼吸困難を訴えたため、内筒を抜去した。その後、呼吸状態が安定したため、内筒を再装着せずに長時間使用したところ、分泌物により外筒内が閉塞し、気管切開チューブを交換した。

複管式カニューレを選択している患者では、長時間にわたり外筒のみで使用しないこと。内筒を外した状態で使用を継続することで、外筒が閉塞等した場合に気管切開チューブの交換対応が必要となるおそれがあります。

- スピーチカニューレ等の複管式カニューレを、外筒のみで長時間使用しないこと。
- 分泌物が多い場合には、患者の状態を確認し、定期的な吸引や気管切開チューブの交換・洗浄を行うこと。

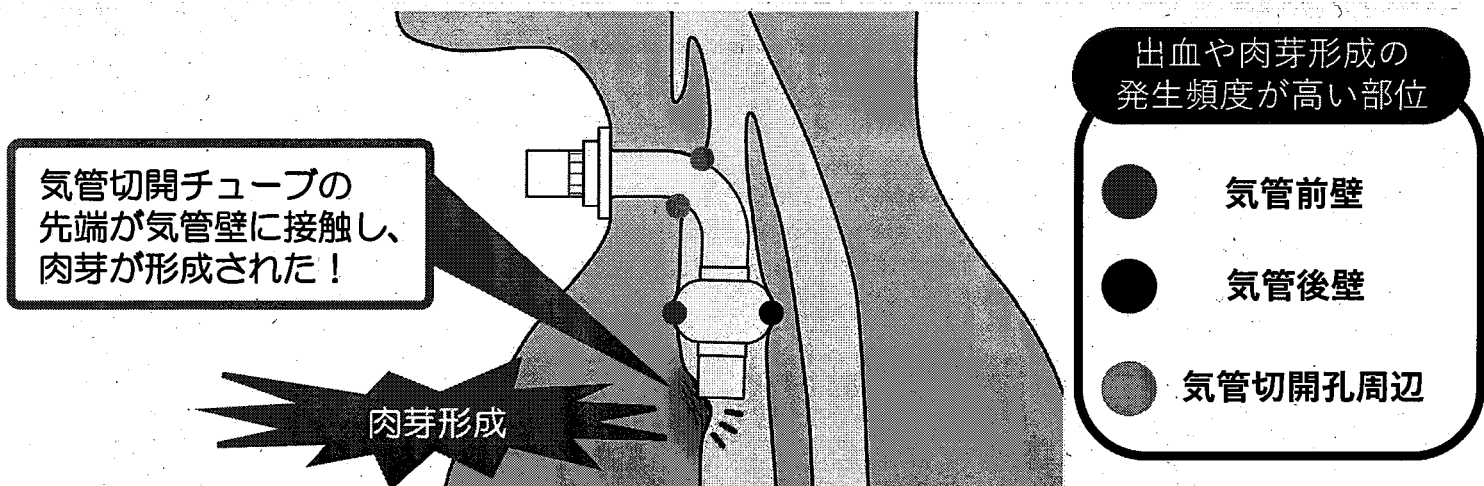
2 気管切開チューブのサイズ選択及び位置確認の注意点について

(事例) 新しい気管切開チューブに交換した数日後、狭窄音が認められた。気管支鏡検査を実施したところ、気管切開チューブの先端に肉芽が形成されていた。なお、交換した気管切開チューブはこれまで使用していた気管切開チューブに比べて長いことが確認された。

- 気管切開チューブごとに長さや角度が異なる場合があることから、気管切開チューブの交換時は、必ず患者の状態を確認し、チームで共有すること。

気管支鏡による定期的なチューブの先端の評価を行いましょう。また、肉芽形成や出血が見られたら、気管切開チューブの長さを調整できる可動式ウィングを有する気管切開チューブへの交換も考慮しましょう。

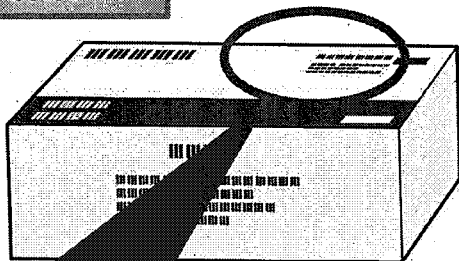
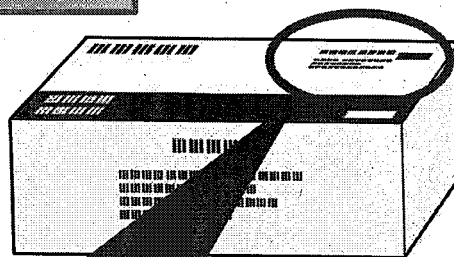
(事例) これまで使用していた気管切開チューブ(製品A)を他社の同一サイズの気管切開チューブ(製品B)に交換しようとした。その際、内径(ID)と外径(OD)のサイズを十分に確認せず、予定していた内径(ID)サイズよりも小さい気管切開チューブを使用したことで、呼吸困難が生じた。

製品を取り違える可能性があります！

ID 8mm OD 9mm

OD 8mm ID 7mm

- サイズ表示の数字のみで使用する製品を判断しないこと。

製品によってサイズ表示等の表記が異なることから、「ID(内径)」と「OD(外径)」の表示をよく確認してください！

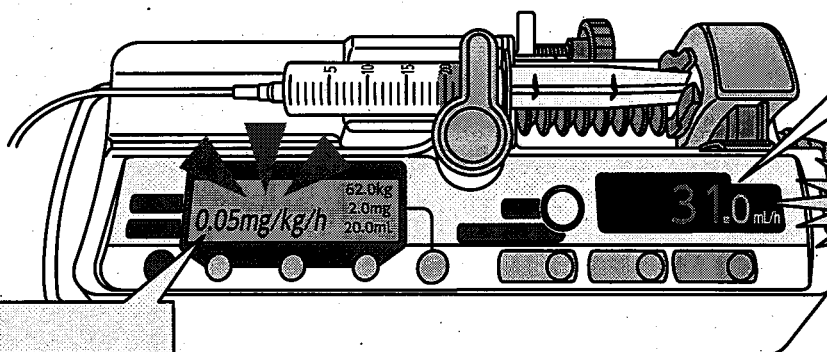
事例1のイメージ

過量投与

<予定した投与量>
レミフェンタニル塩酸塩
0.05 $\mu\text{g}/\text{kg}/\text{min}$

0.05 $\text{mg}/\text{kg}/\text{h}$ 体重 62.0 kg
薬剂量 2.0 mg
溶液量 20.0 mL

手術の際、麻酔担当医はレミフェタニル塩酸塩を $0.05\mu\text{g}/\text{kg}/\text{min}$ で投与を開始する予定であった。シリンジポンプの単位を設定する際、誤って $[\text{mg}/\text{kg}/\text{hr}]$ を選択し、 $0.05\text{mg}/\text{kg}/\text{hr}$ で開始した。シリンジポンプに $[31\text{mL}/\text{h}]$ も併せて表示されていたが、麻酔担当医は見えていなかった。直後、患者の眼球が上転し、 SpO_2 が60%台まで低下したことから、16.7倍の過量投与となっていたことが分かった。

- 単位を変更できるシリンジポンプを設定する際は、投与量の数値だけでなく、単位も確認する。
- 設定後、シリンジポンプに表示されている流量 (mL/h) を確認してから開始する。

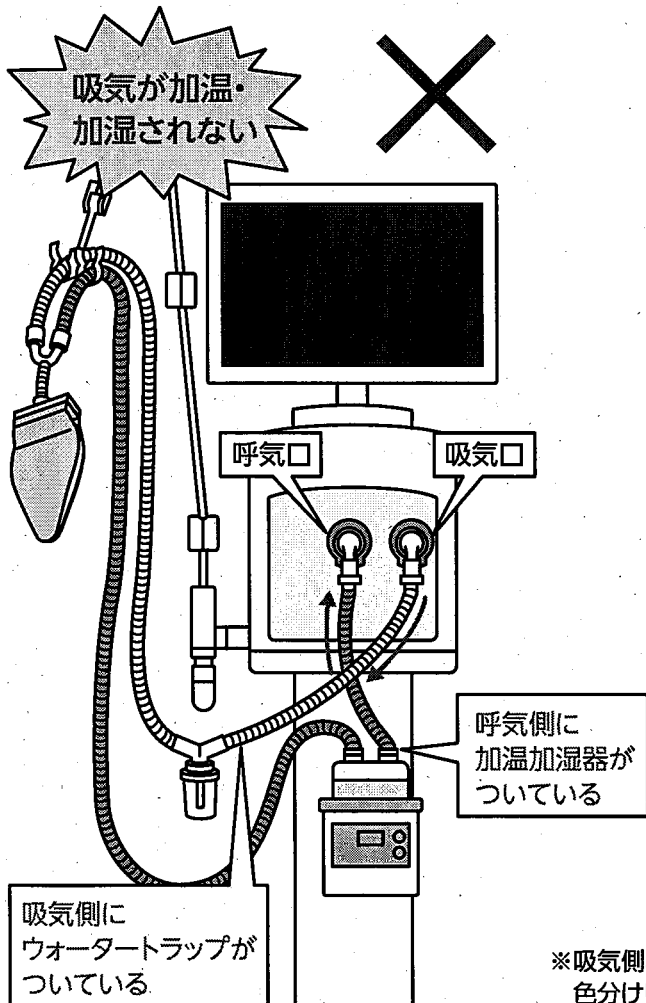
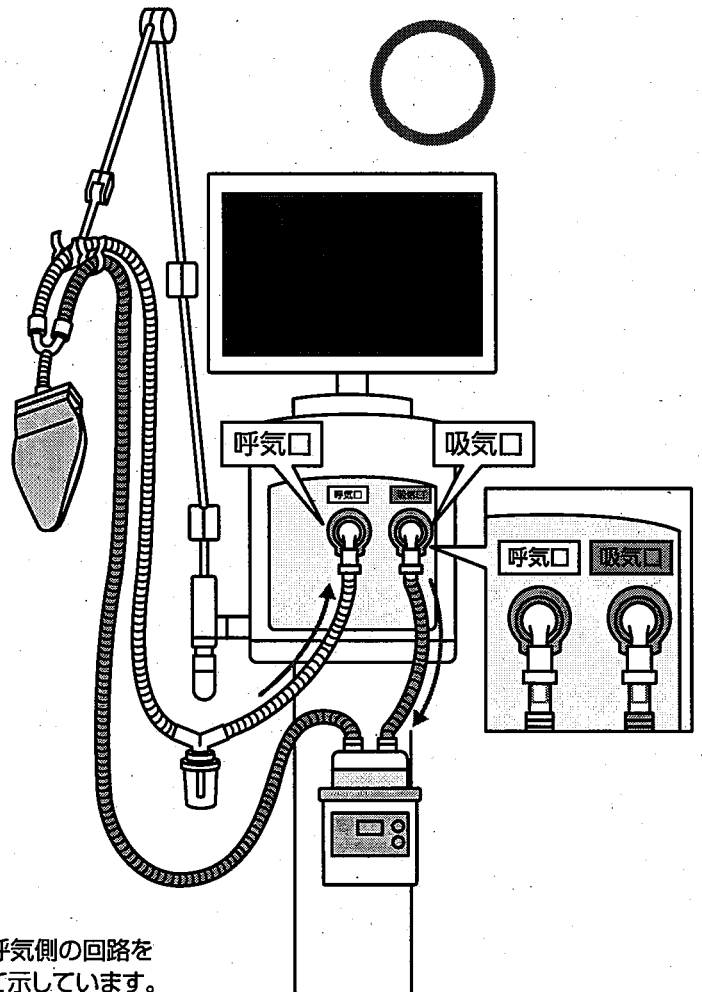
事例1のイメージ

NICUで、臨床工学技士が人工呼吸器の回路を組み立て、看護師が人工呼吸器をベッドサイドに準備した。帝王切開で生まれた患儿が入室後、医師は人工呼吸管理を開始した。翌日、一酸化窒素を投与したが、呼気中の一酸化窒素濃度が上昇せず、酸素化の改善を認めなかった。臨床工学技士が確認し、吸気側と呼気側の回路が逆に接続されていることに気付いた。

患儿は、人工呼吸管理中であった。人工呼吸器の加温加湿器の温度低下のアラームが鳴ったため確認したところ、口元の温度は34度を示していた。医師と看護師は、温度センサーを交換してみたが温度は上昇しなかった。臨床工学技士が確認したところ、吸気側と呼気側の回路が逆に接続されており、加温・加湿されていないことが分かった。

- 人工呼吸器の回路の接続口に「吸気口」と「呼気口」のテープを貼る。
- 人工呼吸器の回路を患者に接続する前に、吸気側と呼気側の回路をたどって正しく組み立てられていることを確認する。
