元文科施第33号
令和元年5月21日

既存学校施設の維持管理の徹底について（通知）

京都府木津川市立木津小学校における外壁モルタルの落下事故について

香川県坂出市立白峰中学校における天井裏のコンクリート片の 落下事故について

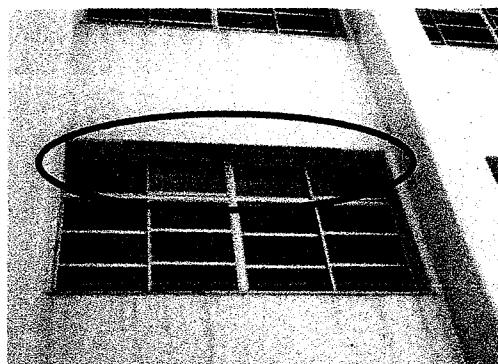
- 事故が発生した校舎は、本館(RC造3階建)昭和52年完成。
- 校舎2階(グラウンド側)、外壁の下端(窓枠上部)モルタルの一部(幅20cm・長さ1m・厚さ3~4cm・約15kg)が落下。
- 日曜日であり、落下した時間帯は、児童や教職員は不在で人的被害はなかった。

外壁の下端のモルタルが落下

経年劣化が原因と思われるが、現在、原因を調査中。

事故後、直ちに当該校舎周辺の危険箇所に立入禁止措置を講じるとともに、5月13日(月)に市職員により同校舎の点検を実施。浮きが確認された箇所については、同日から全て撤去を行う。

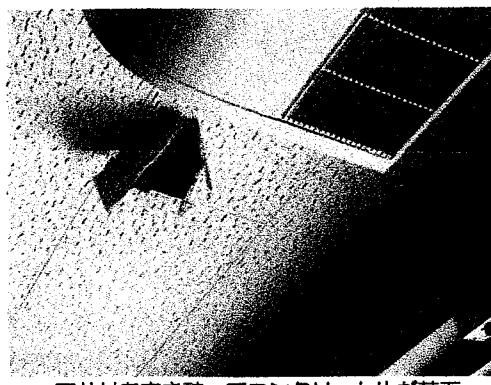
- 事故が発生した校舎は、南校舎(RC造3階建)昭和41年完成。
- 3階(最上階)、理科準備室天井裏のコンクリート片(幅18cm・長さ21cm・厚さ3cm・約1.5kg)が落下。
- 落下した時間帯の理科準備室は、生徒や教職員は不在で人的被害はなかった。

天井材を突き破ってコンクリート片が落下

発錆による鉄筋の膨張が原因と思われるが、現在、原因を調査中。

事故後、当該校舎の3階について立入禁止措置を講じるとともに、市職員により点検を実施。また、市内の全小中学校についても順次点検を実施し、是正が必要と判断された場合には、必要な対策を講じる。

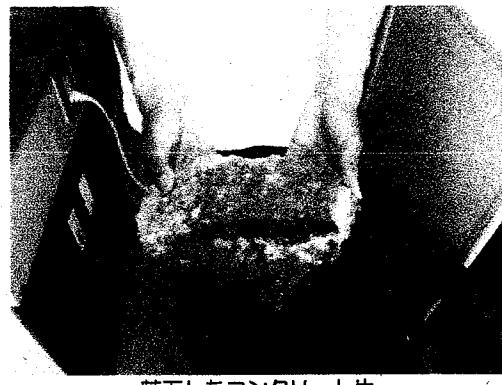
落下したコンクリート片
