土地の利用履歴等調査結果報告書

- 1 件 名 寝屋川流域下水道 鴻池水みらいセンター 土壌汚染状況調査業務（R 6－1）
- 2 調査地 〔地番〕東大阪市北鴻池町2097-10、1306-1の各一部  
〔住居表示〕東大阪市北鴻池町1番18号の一部  
地目：宅地、原野  
敷地面積：2,526.9m<sup>2</sup>  
土地の形質の変更が行われる面積：2,526.9m<sup>2</sup>（掘削部分の面積 m<sup>2</sup>）  
最大掘削深度： m  
今後の土地利用：建屋解体予定

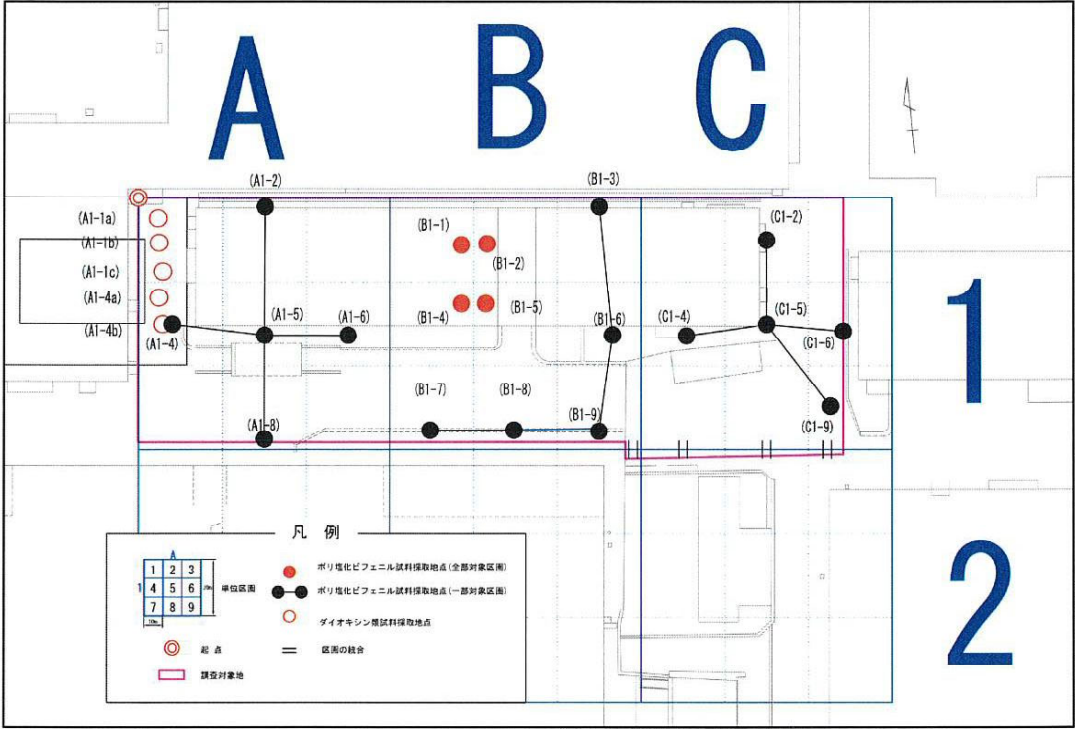
図－3 試料採取地点

すべての物質及び地点において、土壌溶出量基準または環境基準に適合していた。

表ー4 ポリ塩化ビフェニル(PCB) 分析結果

| 調査地点 | B1-1 | B1-2 | B1-4 | B1-5 | A1 | B1 | C1 |
| PCB | 検出されず | 検出されず | 検出されず | 検出されず | 検出されず | 検出されず | 検出されず |

表ー5 ダイオキシン類 分析結果

| 調査地点 | A1 |
| ダイオキシン類(pg-TEQ/g) | 18 |
