【環境農林水産部】

〔府有施設など〕

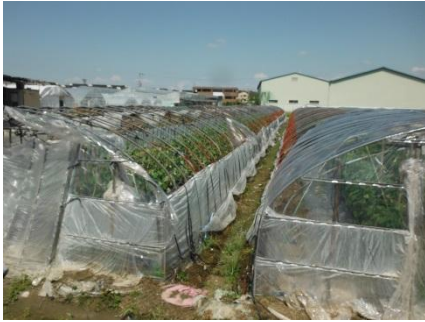
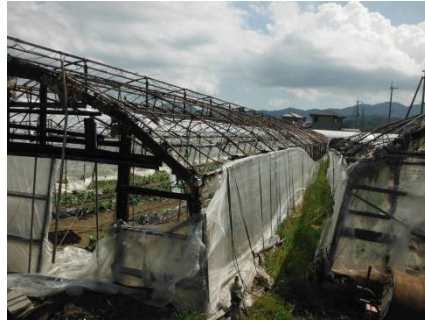
- ・農業用ハウスの倒壊 317ha、ビニルの破れ 7ha (被害額 180,557 千円)
- ・きゅうり、なす、えびいも等の農産物被害 (被害額 23,800 千円)
- ・サバーファーム内の被害 (野菜等ハウス全半壊 6 棟、ぶどうハウスビニルの破れ 7 棟、ぶどう 4,250 房落下、梨 300 個落下)

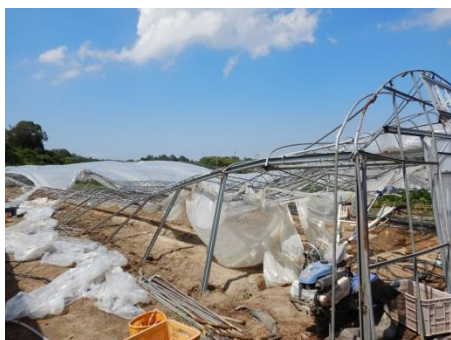
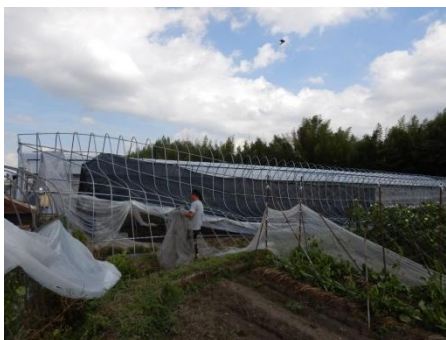
- ・野菜ハウス全壊 25.3a、半壊 22.5a、ビニル破れ 55.5a (被害額 18,359 千円)
- ・トマト（露地）、いちじく、水稲の被害 (被害額 7,559 千円)

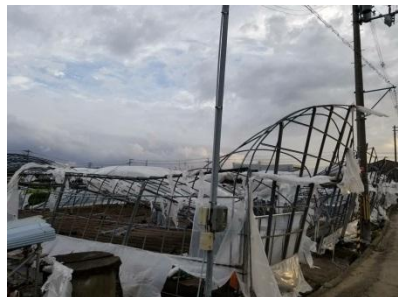
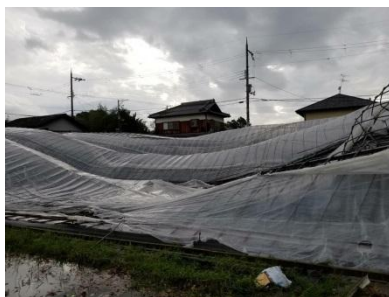
・ハウスの被害 全半壊・一部損壊ビニル破れ：82ha（被害額 27.5 億円）

水なす：露地栽培風すれ、倒株等（被害額 64,886 千円）、軟弱野菜（被害額：48,673 千円）
