【資料 2】

# 大阪府域における フロン排出抑制法に係る事例について

大阪府環境農林水産部循環型社会推進室  
産業廃棄物指導課

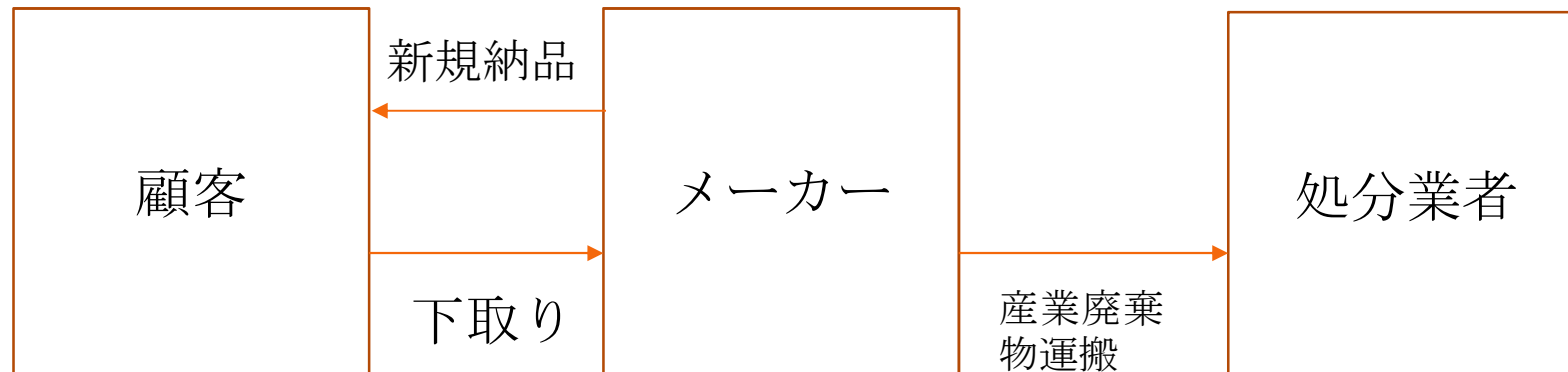
- メーカーにおいて、下取り商品を産業廃棄物と判断し、運搬業者に引き渡す際、フロンの有無を確認せずに処理してしまった。
  - 運搬業者に委託する際の伝票に「フロンの有無」のチェック欄を設け適正処理できるように改善した。
