コスモ石油(株)堺製油所高度化事業に係る
事後調査報告書

平成 20 年 8 月分
コスモ石油株式会社

コスモ石油株式会社堺製油所高度化事業

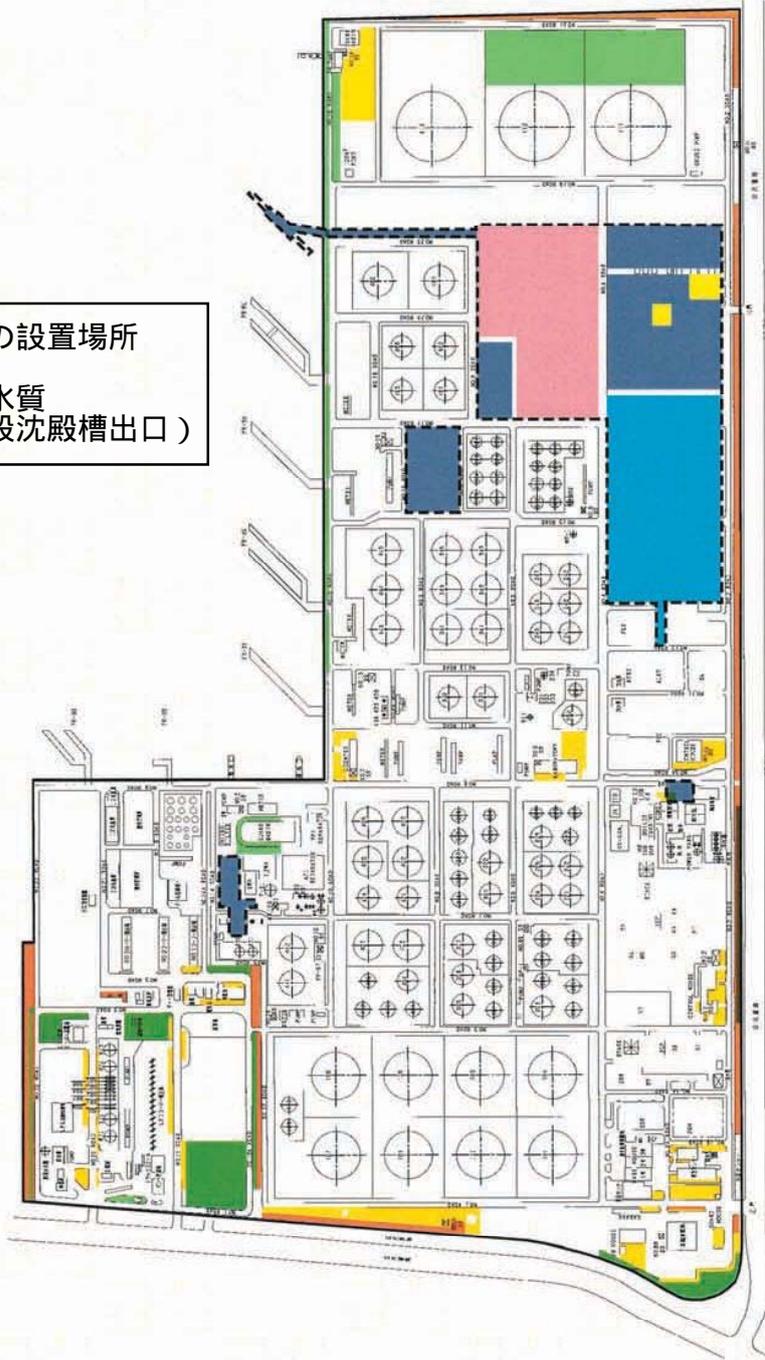
図-1. 仮設沈殿槽等の設置場所 (工事中)

8月より土木工事を開始し、測量、杭打設等を実施中である。また、8月下旬より一部エリアで掘削工事を開始したため、仮設沈殿槽を設置し、工事排水中の浮遊物質量を調査した。仮設沈殿槽の設置場所は図-1 に示すとおりである。

調査結果は、別紙 1 に示すとおりである。浮遊物質量の測定値は、計画値を満足するものであった。

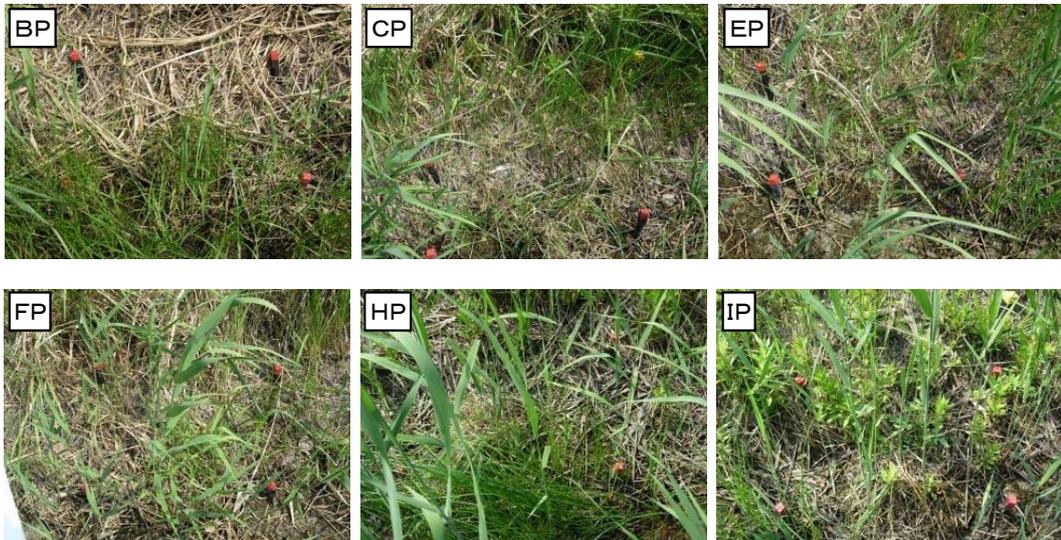
参考（コドラートの状況：平成20年8月4日）

調査結果は、別紙 2 に示すとおりである。移植したシオクグの高さに変化はないものの、葉の量・色つや・枯れの有無等により、活力は B（やや不良）と評価した。植被率は平均で 3.5%に減少しており、その理由として移植の影響と考えられる葉枯れが生じていたことが挙げられる。なお、昨年の移植試験では、移植 2 年目に植被率が大きく増加していることから、本移植地においても同様の傾向が生じるものと考えられ、今後もシオクグの生育状況を継続して確認する。

種名	調査年月日	高さ(cm)	活力	開花状況	結実状況	特記
シオクグ	平成20年6月24日	25-40	A			・計66株を移植した ・各コドラートにおけるシオクグの植被率は概ね10%弱である。
	平成20年8月4日	25-40	B			・シオクグ植被率は平均で3.5%に減少した。 ・植被率が減少した理由として、移植の影響と考えられる葉枯れが生じていたことが挙げられる。なお、昨年の移植試験では、移植2年目に植被率が大きく増加していることから、本移植地においても同様の傾向が生じるものと考えられる。
	平成21年5月 日					
	平成21年6月 日					
	平成21年8月 日					
	平成22年5月 日					
	平成22年6月 日					
	平成22年8月 日					
	平成23年5月 日					
平成23年6月 日						
平成23年8月 日
