コスモ石油(株)堺製油所高度化事業に係る
事後調査報告書

平成 21 年 8 月分
コスモ石油株式会社

コスモ石油株式会社堺製油所高度化事業

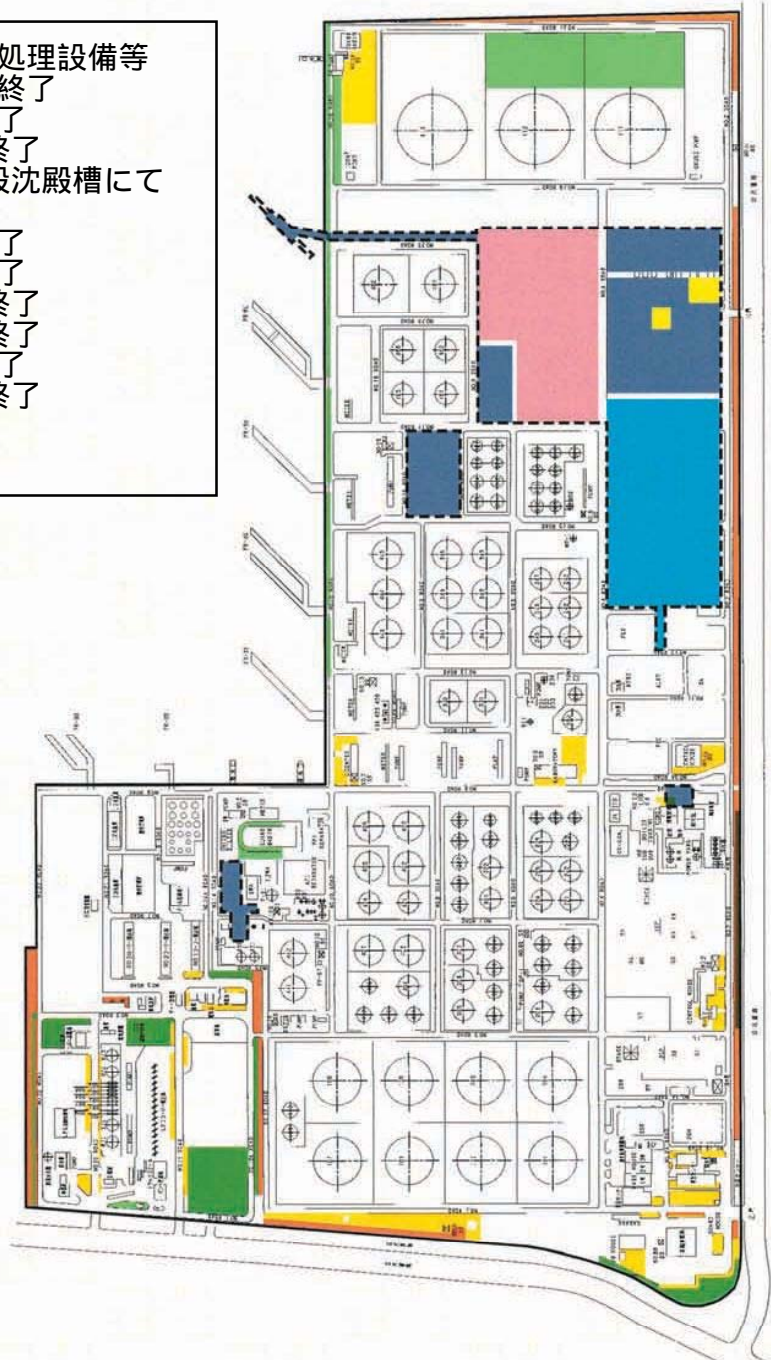
図-1. 仮設凝集沈殿処理設備等の設置場所（工事中）

仮設凝集沈殿処理設備等
 10/18 排水終了
 7/6 排水終了
 6/23 排水終了
 1/27 ~ 仮設沈殿槽にて
 処理中
 5/8 排水終了
 2/6 排水終了
 4/14 排水終了
 6/20 排水終了
 3/7 排水終了
 4/23 排水終了
