(4) 工事の設計が適切でなかったもの 1件 不当と認める国庫補助金 23,765,000 円  
 LED 照明灯の基礎の設計が適切でなかったもの

この交付金事業は、石油貯蔵施設の周辺地域における住民の福祉の向上を図るために必要な公共用の施設を整備するため、東串良町が、一般県道柏原池之原線、町道馬越俣瀬線等において、太陽光パネル付きの LED 照明灯を、平成 22 年度 14 基、23 年度 10 基、24 年度 12 基、計 36 基設置したものである。

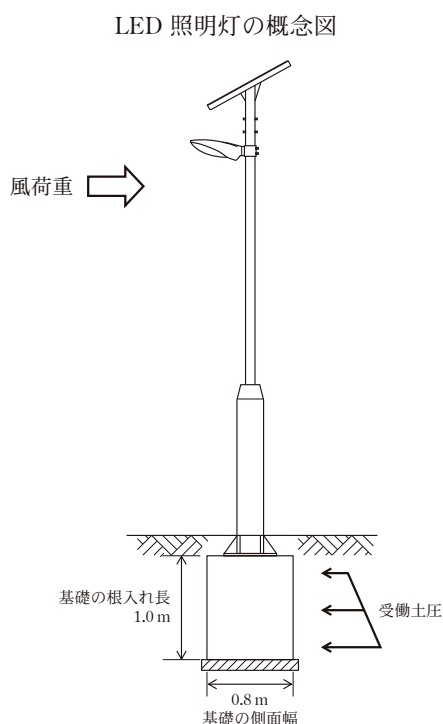
(参 考 図)

同町は、本件 LED 照明灯に係る工事の仕様書において、設計風速を 60m/s と定めていたが、基礎の形状、寸法等は特段示していなかった。そして、22 年度の請負業者は、基礎の側面幅及び前面幅をいずれも 0.8m、根入れ長を 1.0m と設計し、これにより施工していた(参考図参照)。また、23、24 両年度の請負業者は、いずれも前年度の設計を踏襲して施工していた。

そこで、本件 LED 照明灯の基礎について安定計算を行ったところ、36 基全てにおいて、基礎の前面地盤の水平地盤反力度がその点における地盤の受働土圧強度を上回っており、仕様書における設計風速 60m/s の風荷重に耐えられる強度を有していなかった。

したがって、本件 LED 照明灯 36 基(工事費相当額 22 年度 9,765,000 円、23 年度 7,140,000 円、24 年度 8,631,000 円、計 25,536,000 円)は、基礎の設計が適切でなかったため、所要の強度が確保されていない状態になっており、これに係る交付金相当額計 23,765,000 円(22 年度 9,300,000 円、23 年度 6,000,000 円、24 年度 8,465,000 円)が不当と認められる。
