# 3-2 河川構造物(堤防・水門)の詳細点検結果について

《南海トラフ巨大地震による影響》

## 津波点検方針について

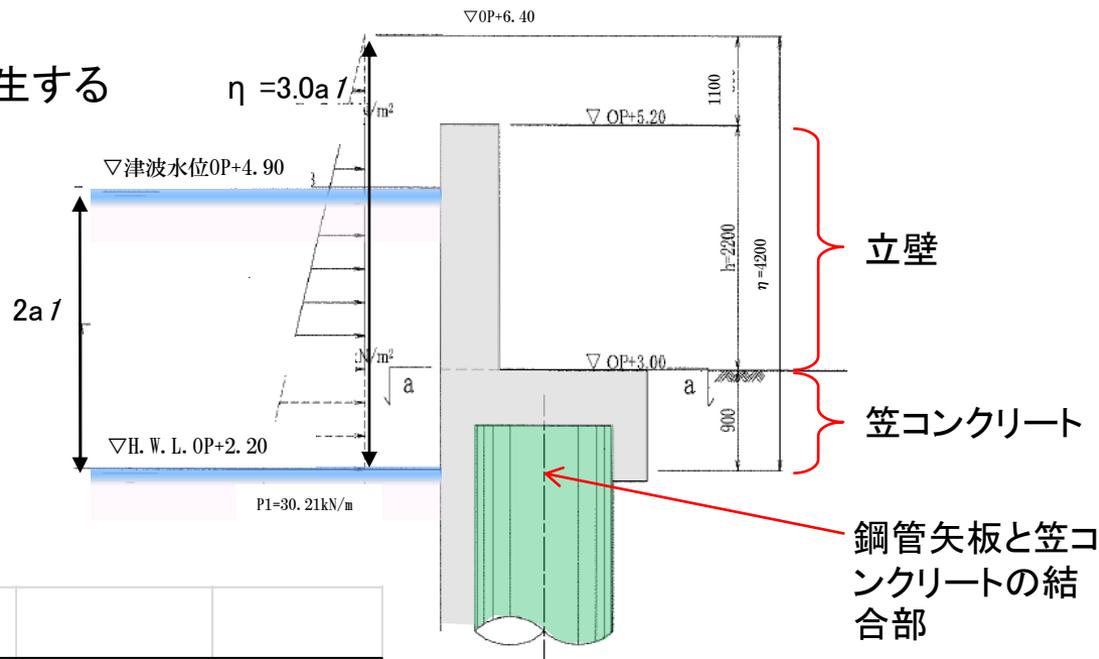
②各部材(立壁、笠コンクリート、鋼管杭とコンクリートの結合部)毎に応力をチェック

■L2津波波圧の照査結果					
	部材	発生応力度 (N/mm <sup>2</sup> )	許容値 (N/mm <sup>2</sup> )	判定	
L2津波	立壁	引張応力度	167.3	240	OK
		圧縮応力度	2.39	12.0	OK
		せん断応力度	0.09	0.59	OK
	笠コンクリート	引張応力度	167.3	240	OK
		圧縮応力度	2.39	12.0	OK
		せん断応力度	0.09	0.59	OK
	結合部	垂直支圧応力度	0.08	10.8	OK
		押抜きせん断応力度	0.07	0.90	OK
		水平支圧応力度	2.2	10.8	OK
		押抜きせん断応力度 (水平方向)	0.3	0.90	OK
