防潮堤の液状化影響に対する 詳細検証

平成25年9月25日

3-1 防潮堤の液状化影響に対する詳細検証(河川)

3-2 防潮堤の液状化影響に対する詳細検証(海岸保全施設)

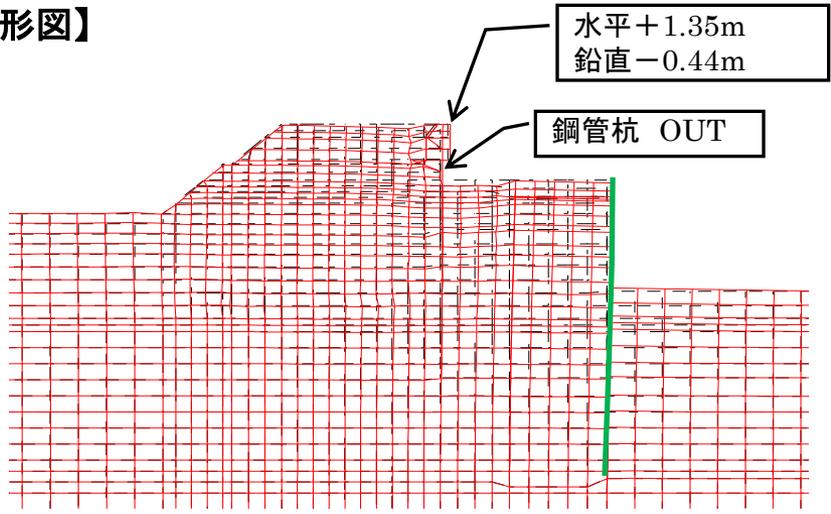
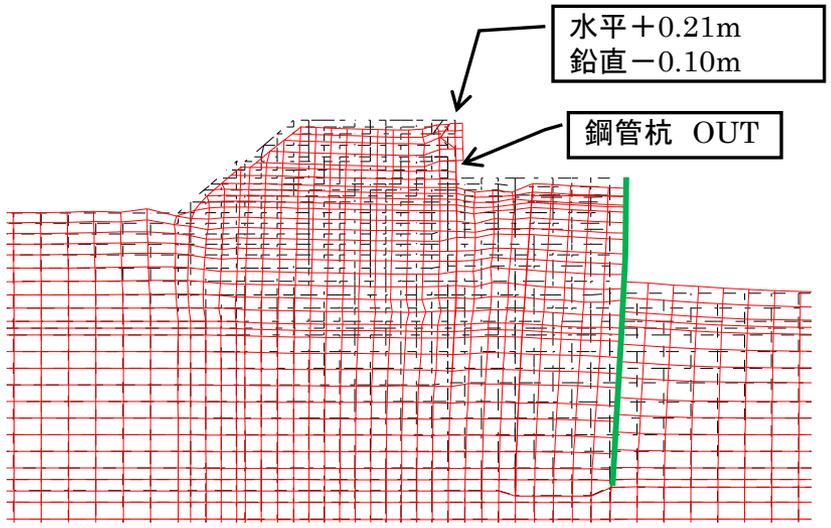
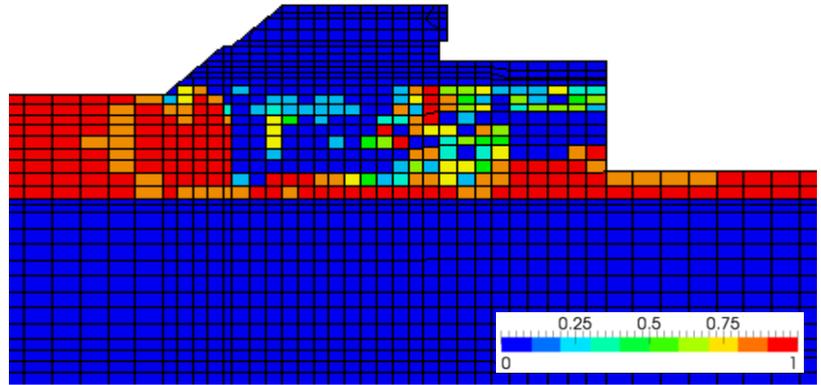
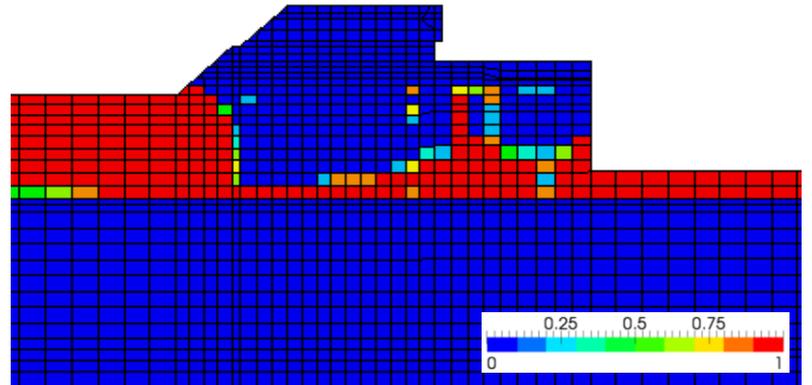
■ M9地震動とM8地震動との動的解析結果比較

| 河川名 (断面番号) | 解析手法 | 動的解析結果 | | 静的解析結果 | PSI値 | |
|---|---|---|---|---|---|---|
| | ② FLIP | 水平変位: 0.21m 鉛直変位: -0.10m 鋼管杭発生応力>許容応力 | 水平変位: 1.35m 鉛直変位: -0.44m 鋼管杭発生応力>許容応力 | — | | |

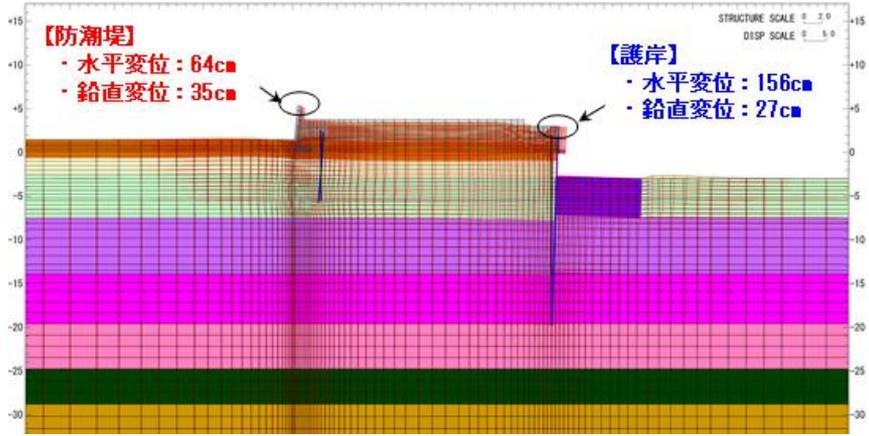
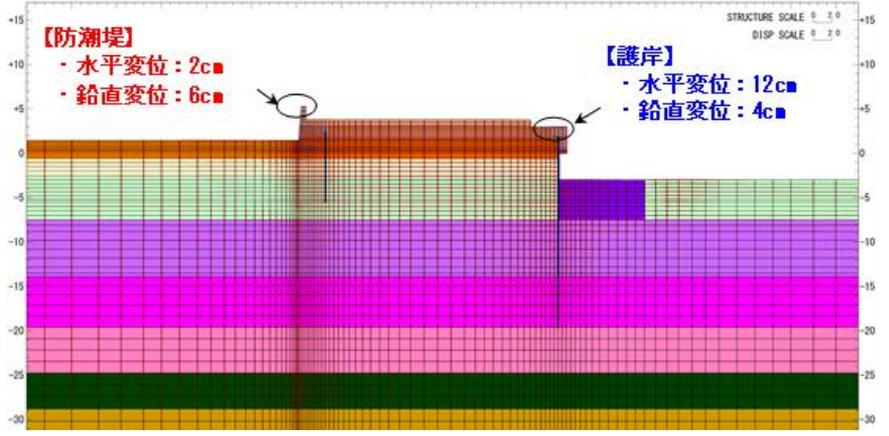
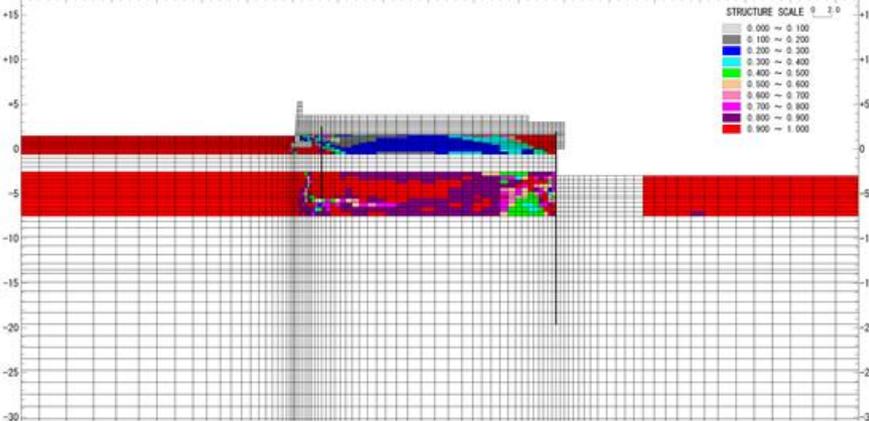
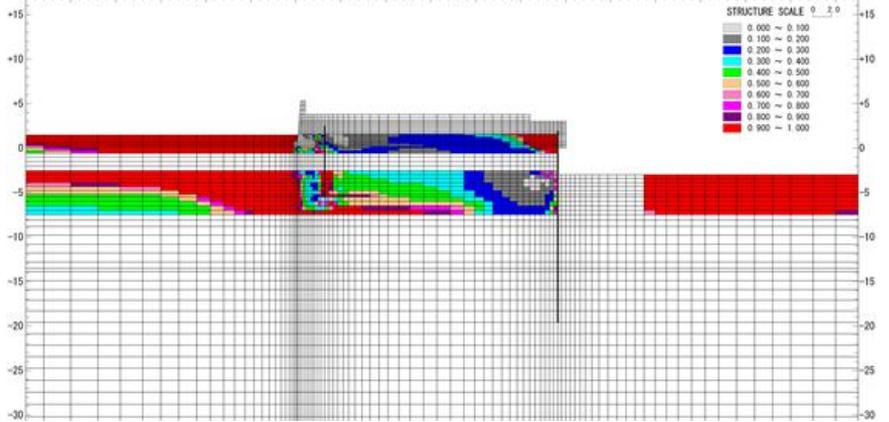
■ M9地震動とM8地震動との動的解析結果比較

| 河川名 (断面番号) | 解析手法 | 動的解析結果 | | 静的解析結果 | PSI値 | |
|---|---|---|---|---|---|---|
| | ② FLIP | 水平変位: 0.02m 鉛直変位: -0.06m RC杭発生応力<許容応力 | 水平変位: 0.64m 鉛直変位: -0.35m RC杭発生応力>許容応力 | — | | |

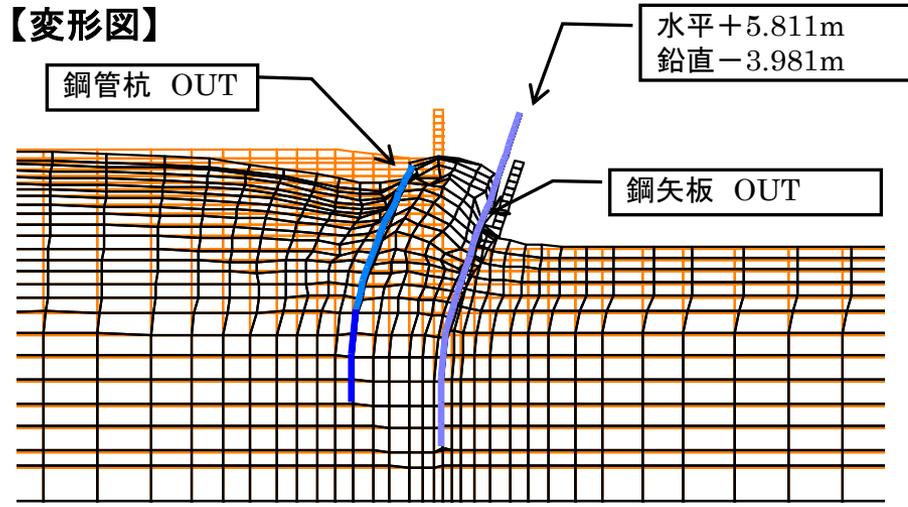
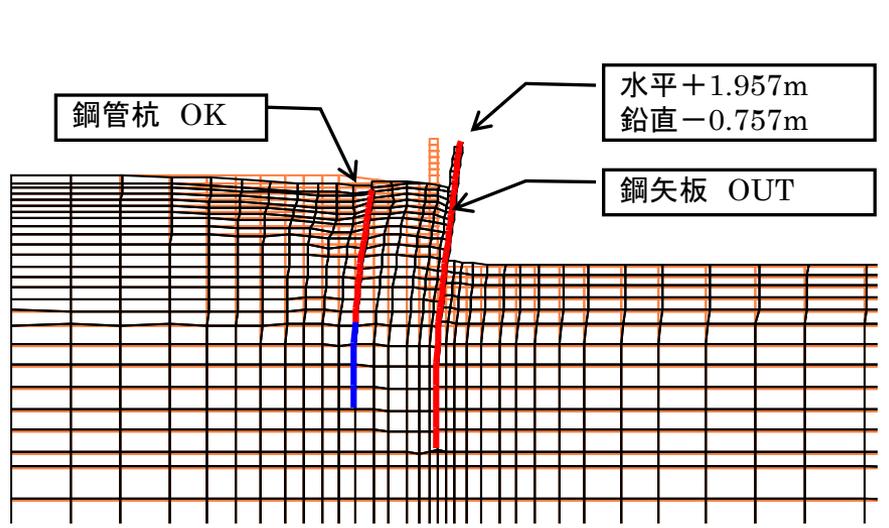
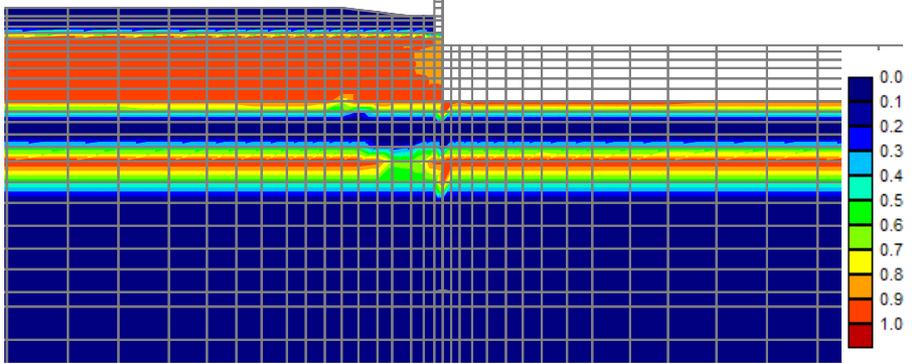
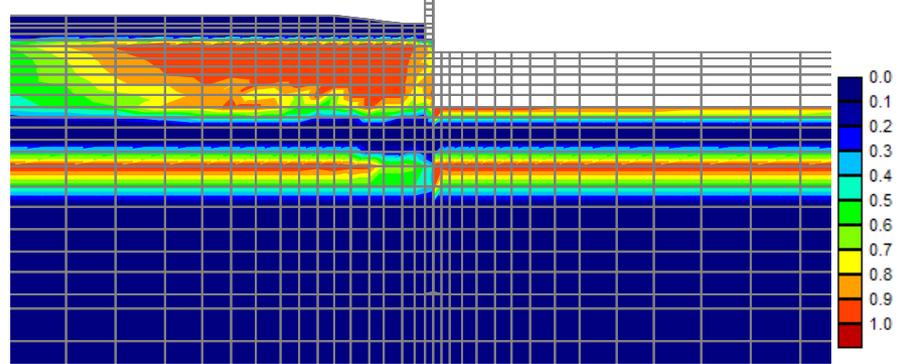
■ M9地震動とM8地震動との動的解析結果比較

| 河川名 (断面番号) | 解析手法 | 動的解析結果 | | 静的解析結果 | PSI値 | |
|---|---|---|---|---|---|---|
| | ② FLIP | 水平変位: 1.96m 鉛直変位: -0.76m 鋼矢板発生応力>許容応力 | 水平変位: 5.81m 鉛直変位: -3.98m 鋼矢板発生応力>許容応力 | — | | |

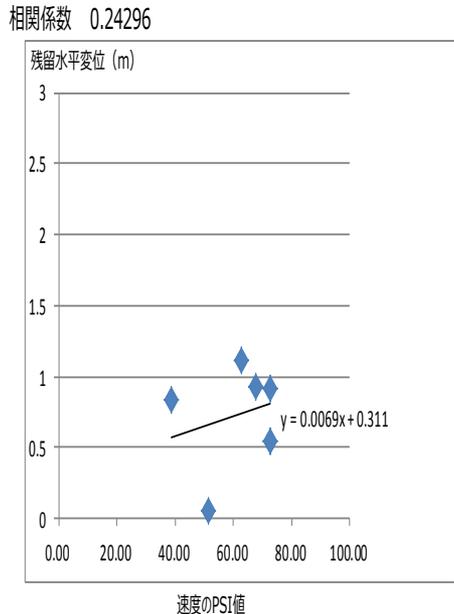
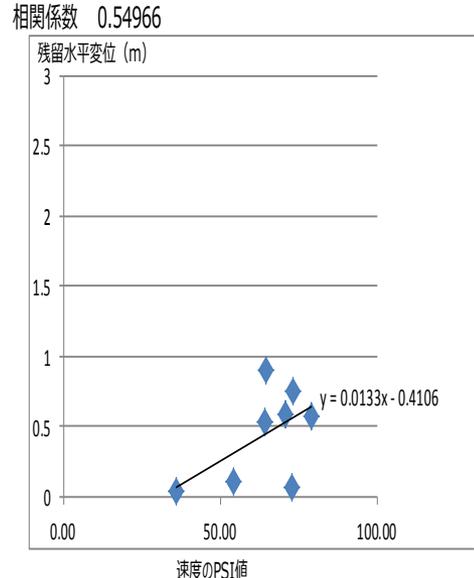
動的解析(FLIP)による水平変位とPSI値との関係

- 動的解析結果による水平変位とPSI値の相関は、【堤防タイプ・護岸タイプ】ともに上表のとおり。
- 結果による相関が低いため、M8クラスの地震動による水平変位については、箇所別に背後地の状況を精査する。(STEP 3)
