安治川(此花西部臨海地区)護岸の現状

護岸の概要 (位置・構造)

安治川護岸補強技術検討委員会（平成17年～平成22年）の概要（変形プロセス）

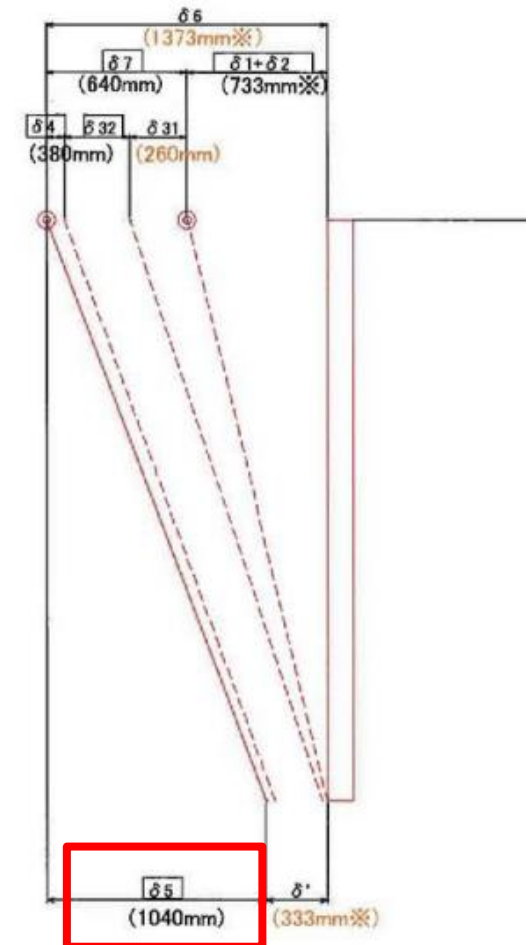
変形プロセスの概念図

- 鋼管矢板護岸の施工から護岸の変状を促した要因として、兵庫県南部地震時に発生した変位や、盛土施工に伴う側方流動やクリープ変形等が推定されている。

変位成分	変位量	発生原因	導出根拠
$\delta 1 + \delta 2$	733mm※	$\delta 1$: 裏込土投入時発生した変位	
		$\delta 2$: 兵庫県南部地震時発生した変位	
$\delta 31$	(260mm)	盛土施工中の側方流動に発生した変位	$\delta 7 - (\delta 32 + \delta 4)$
$\delta 32 + \delta 4$	380mm	$\delta 32$: 盛土施工直後の側方流動に発生した変位	
		$\delta 4$: クリープ変形により発生した変位	
$\delta 5$	1040mm	鋼管矢板の現在の傾き	
$\delta 6$	(1373mm※)	鋼管矢板護岸施工時から現在までの総変位	$(\delta 1 + \delta 2) + \delta 7$
$\delta 7$	640mm	地震後から現在までに発生した変位	
δ'	(333mm※)	盛土施工に伴う側方流動およびクリープ変形より発生した鋼管の下端変位	$\delta 6 - \delta 5$

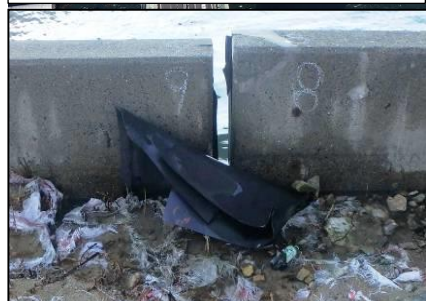
- 鋼管矢板護岸の変位に伴い、**低水護岸部に亀裂や段差などの損傷が発生。**
- 安治川護岸補強技術検討委員会(平成17年～平成22年)以降、目立った進行はみられていない。

写真① 護岸上部目地開き

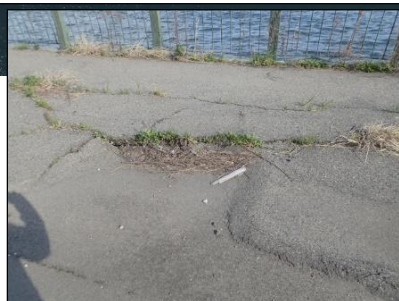
写真② 低水護岸部の舗装亀裂

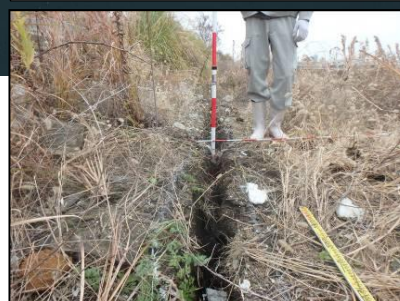
写真③ 低水護岸部の段差

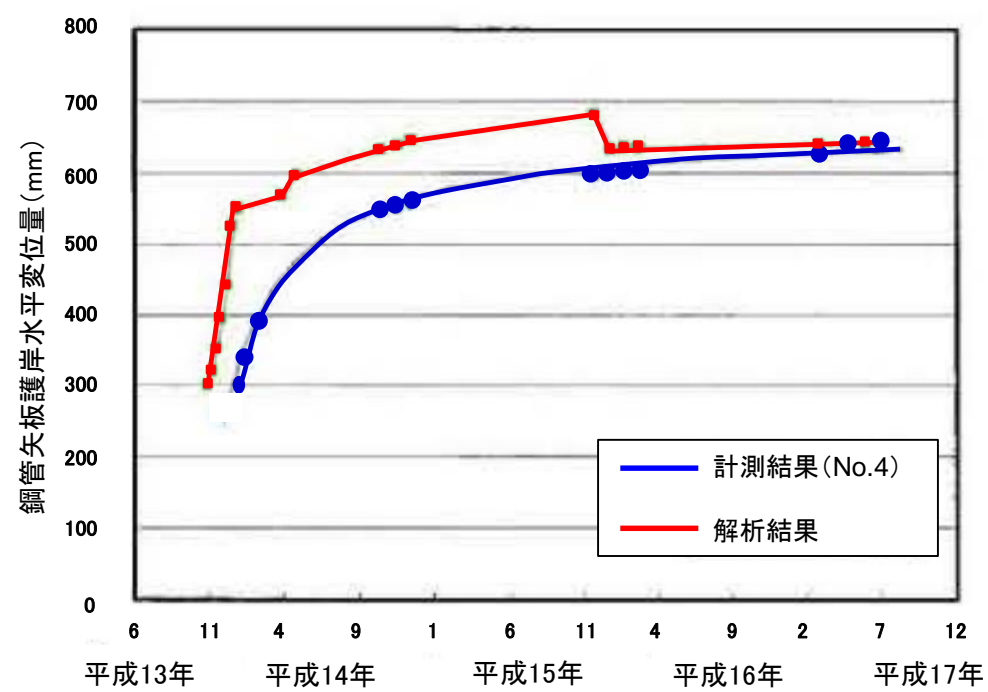
護岸水平変位の履歴

- 一般的な近接構造物に対する影響検討解析よりも高度かつ、詳細な検討を実施（※1）することで、護岸の変状等の変位履歴を再現できることが判明。
（※1：粘性土層に「関口太田モデル、埋土および捨石層にモールクーロン破壊基準による弾塑性モデルを用いたFEM解析）
- 再現条件から地盤変状の要因を考察すると、**当初設計時には予見し難い粘性土のクリープ変形による影響や、土のせん断変形に伴う材料非線形性の影響**が護岸近傍に発現したことが原因。

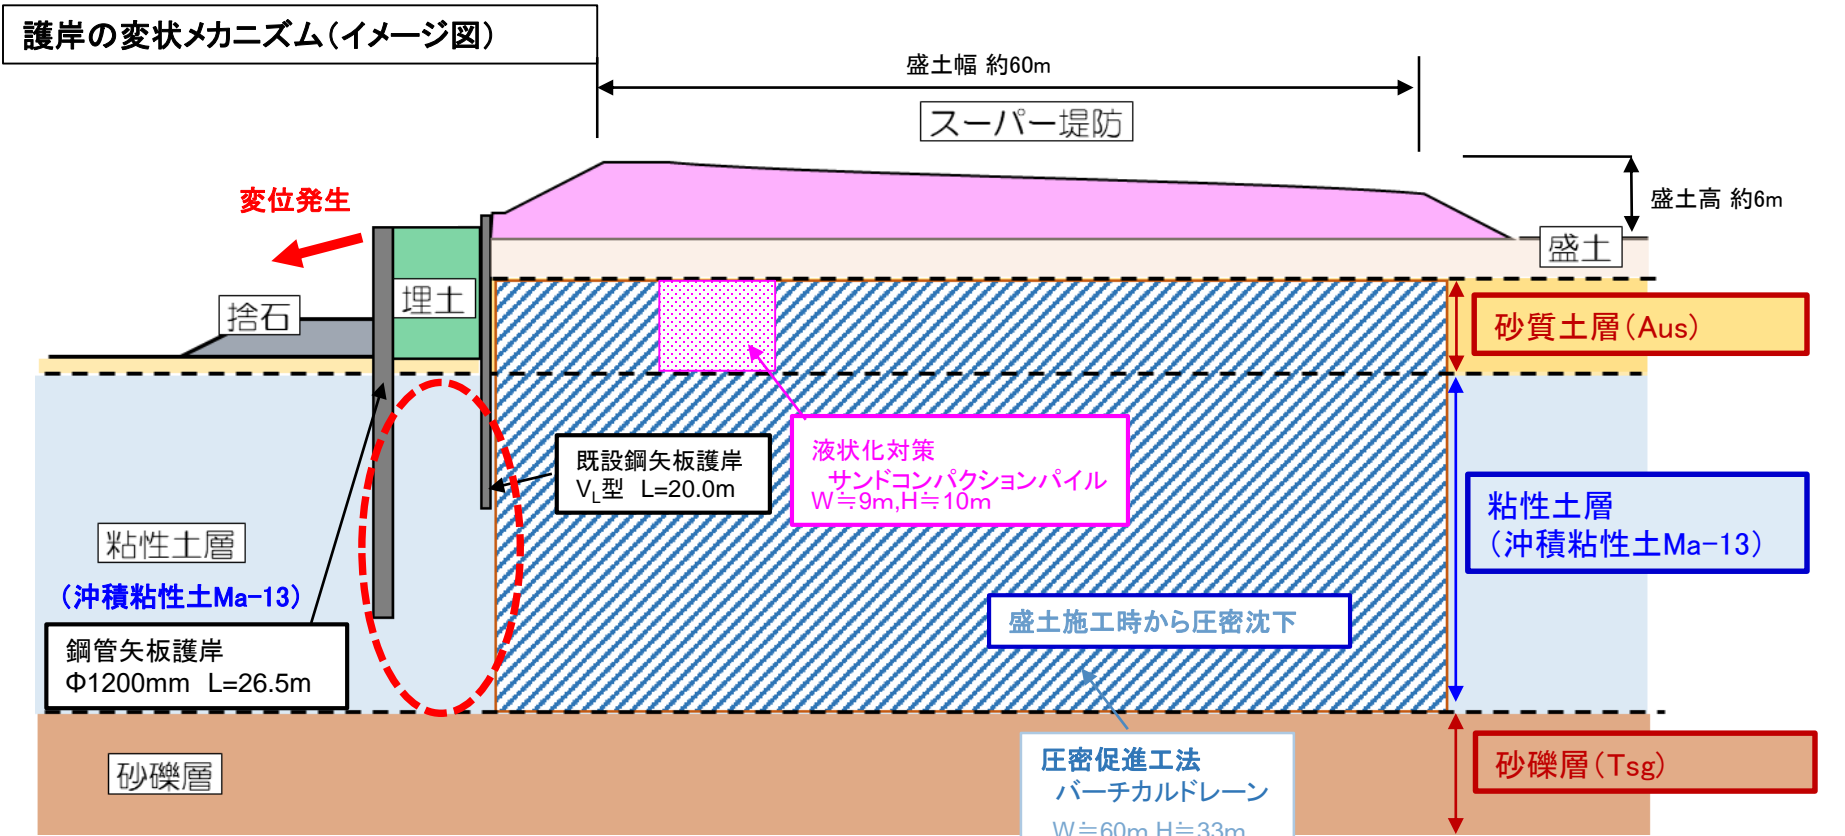
【主な変状の原因】

- 兵庫県南部地震による影響や、スーパー堤防整備事業の盛土等の複合的要因によって、鋼管矢板護岸に変位が発生したと推定。
- スーパー堤防直下にあるN値5未満の沖積粘性土層について、盛土による**圧密沈下に伴い側方流動**が発生したこと等が**主な要因と推定**。

- 鋼管矢板護岸背後で圧密沈下に伴う側方流動が発生
- 鋼管矢板護岸背面の粘性土層は、盛土の影響を受け、長期的に圧密沈下が発生

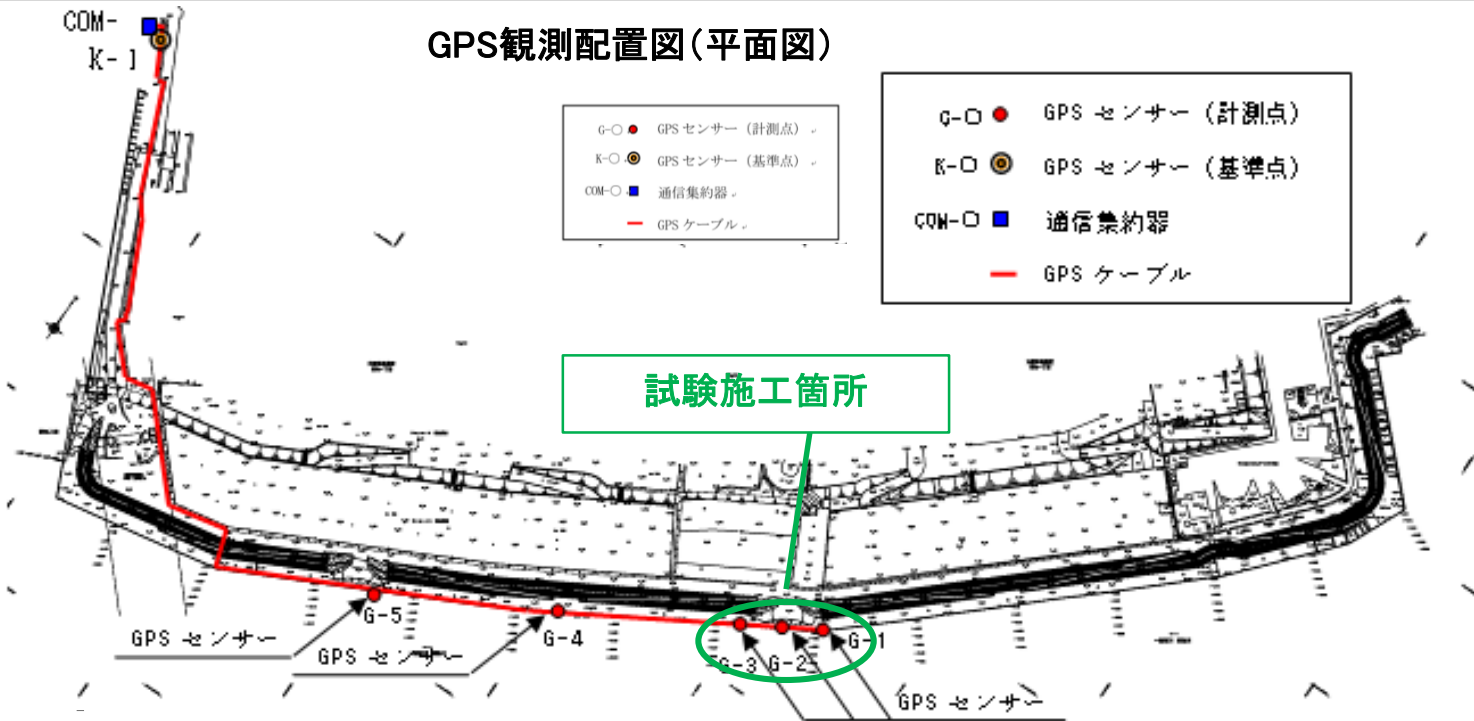
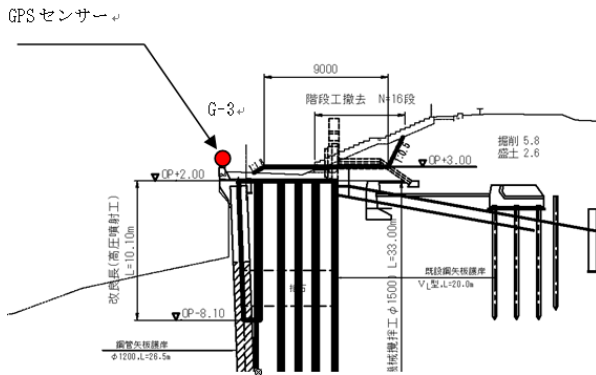
GPS観測における水平変位観測結果

- 試験施工後には、変位の進行状況が施工前より小さくなっており、**対策工の効果を確認。**
- 非常に高価となるため、**費用面での課題が残った。**

観測点	施行前(日平均変位量) H19.4.27~H19.6.8	施工後(日平均変位量) H20.4.16~H20.11.15
G-1	0.08mm	0.019mm
G-2		0.0083mm
G-3		0.0001mm
G-4		0.026mm
G-5		0.015mm

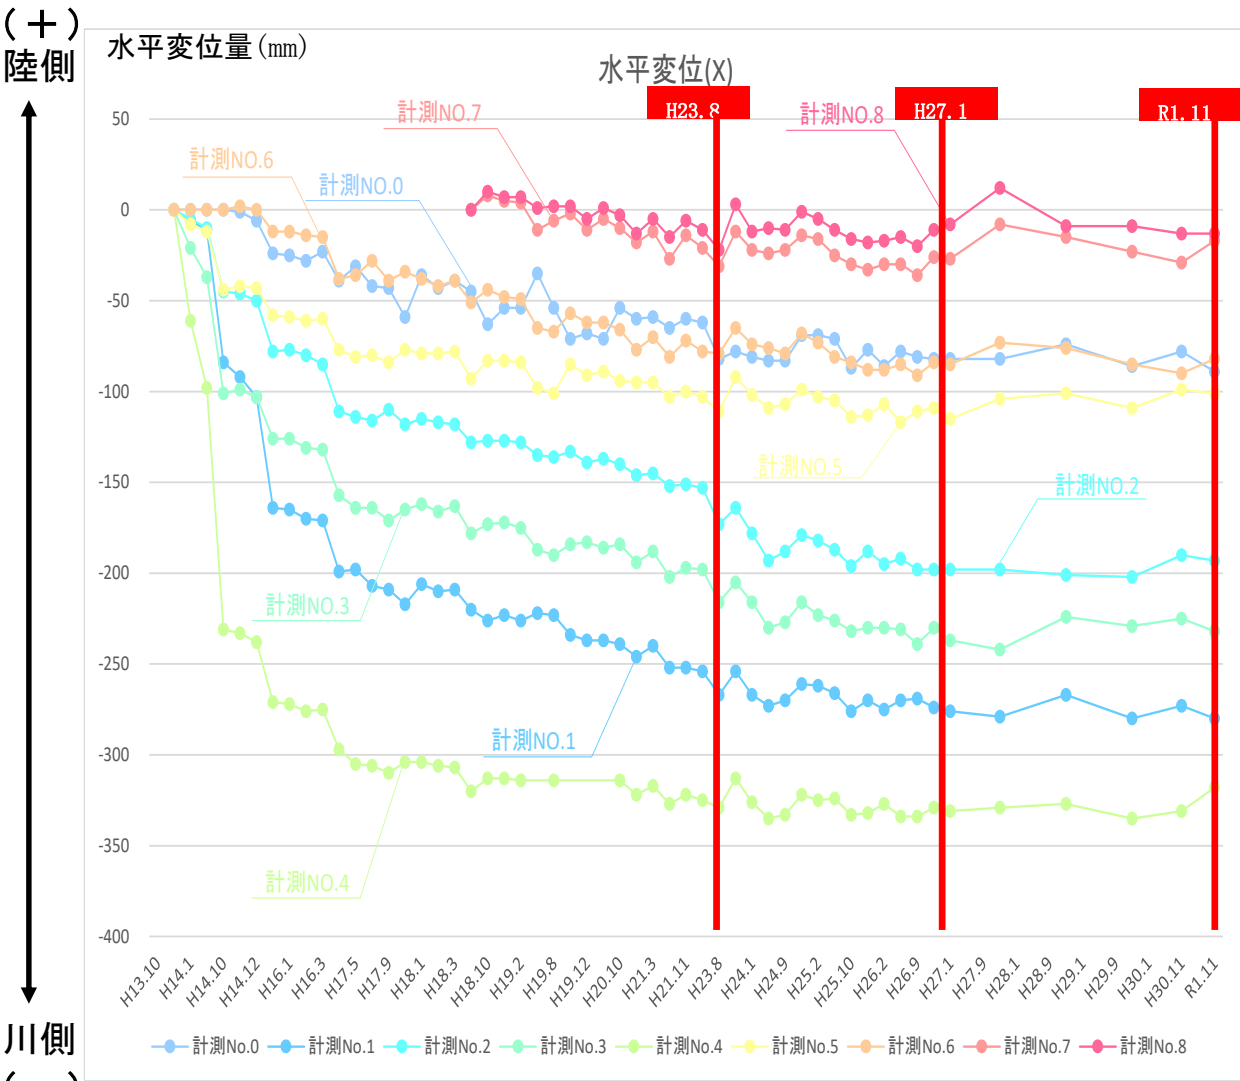
- 全ての計測箇所（計測No.0,1,2,3,4,5,6）において平成26年頃までは継続して変位が生じているが、平成27年以降川側への変位が収束傾向にあると考えられる。
- 計測No.7,8においては、平成23年以降から顕著な変位傾向はない。

年平均変位量(mm) H23.8~H27.1	年平均変位量(mm) H27.1~R1.11
No.0	-0.29	-1.02
No.1	-2.57	-0.81
No.2	-7.14	1.02
No.3	-6.00	1.02
No.4	-0.57	2.64
No.5	-1.14	2.85
No.6	-1.71	0.61
No.7	1.14	2.03
No.8	4.00	-1.02

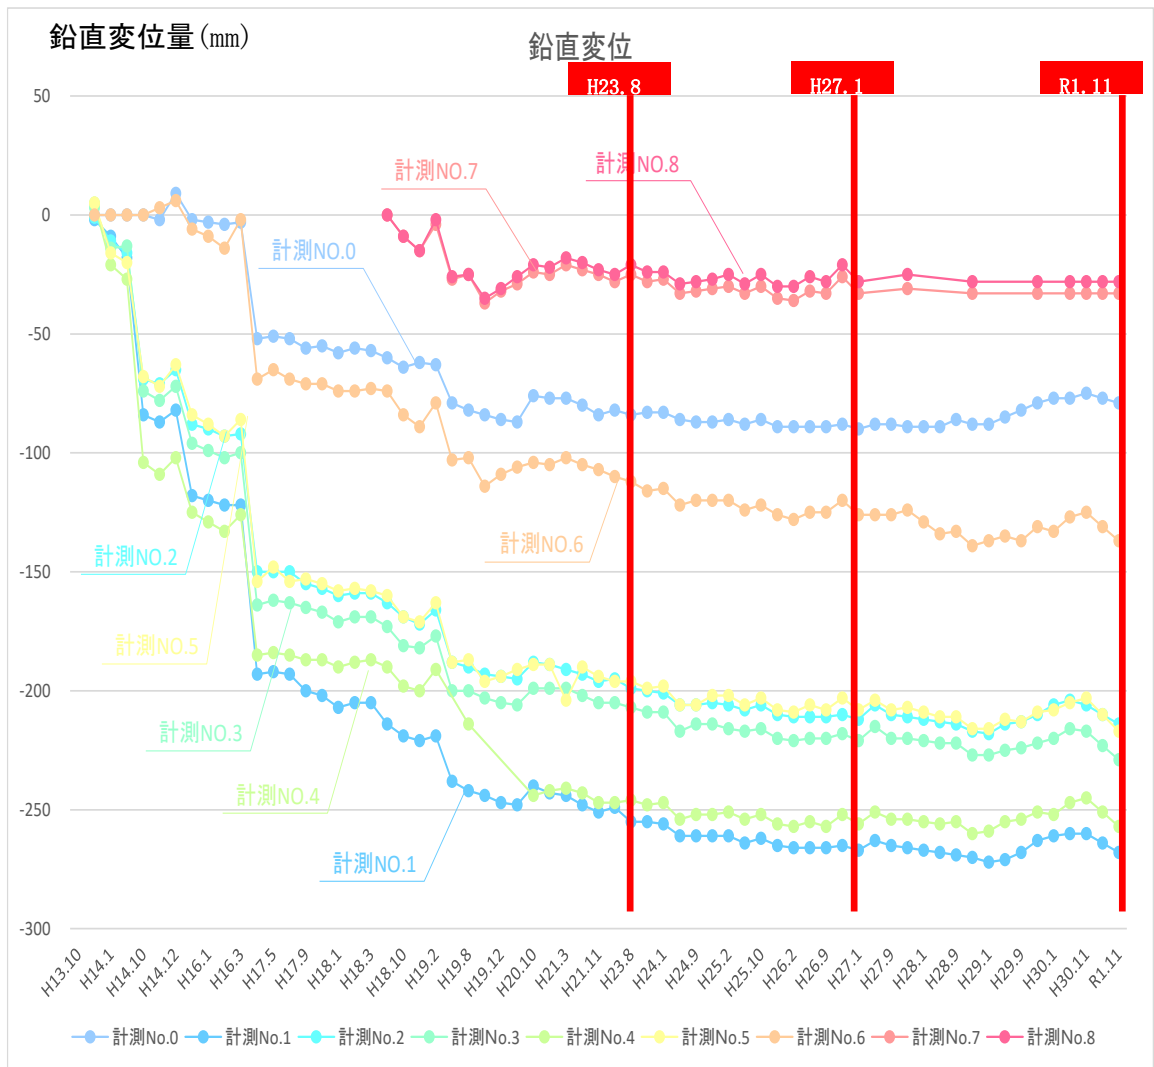
• 全ての計測箇所（計測No.0,1,2,3,4,5,6,7,8）において、平成26年頃までは継続して変位が生じているが、平成27年以降変位が収束傾向にあると考えられる。

年平均変位量 (mm)	
	H23.8~H27.1	H27.1~R1.11
No.0	-1.71	1.83
No.1	-3.43	0.61
No.2	-3.71	0.41
No.3	-4.00	-0.41
No.4	-2.86	1.02
No.5	-3.43	-0.41
No.6	-4.00	-1.02
No.7	-2.29	0.00
No.8	-2.00	0.00

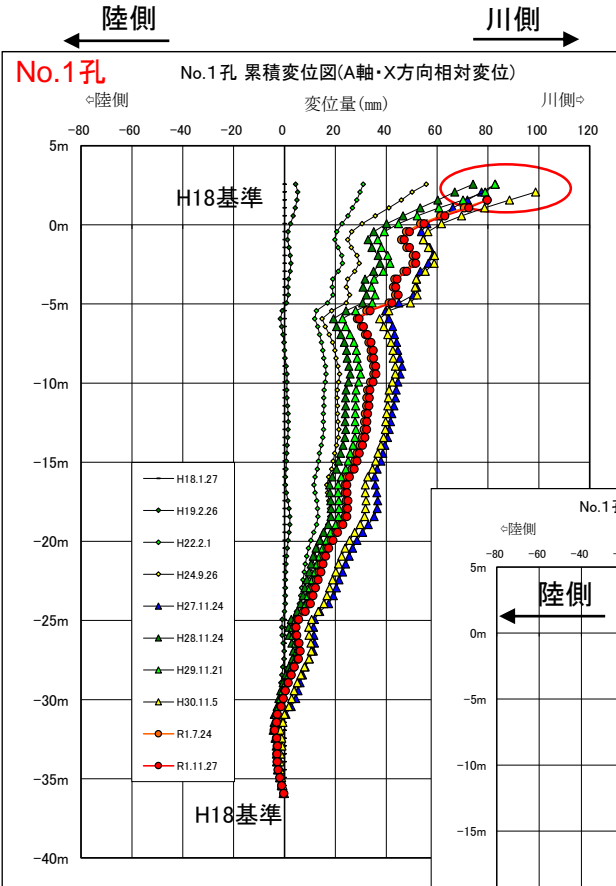
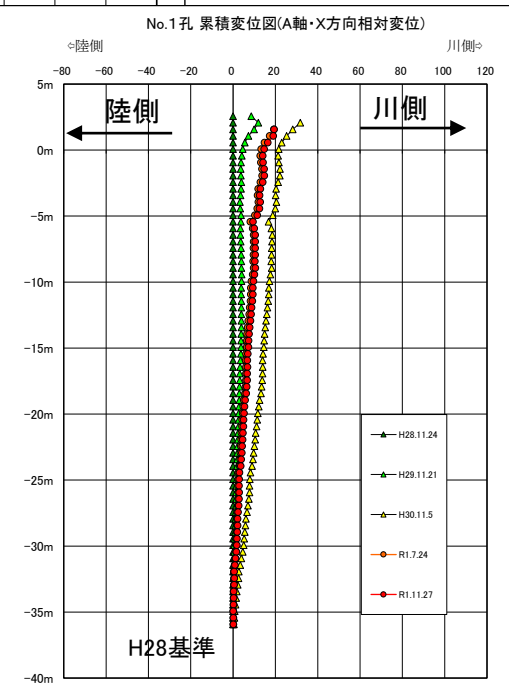
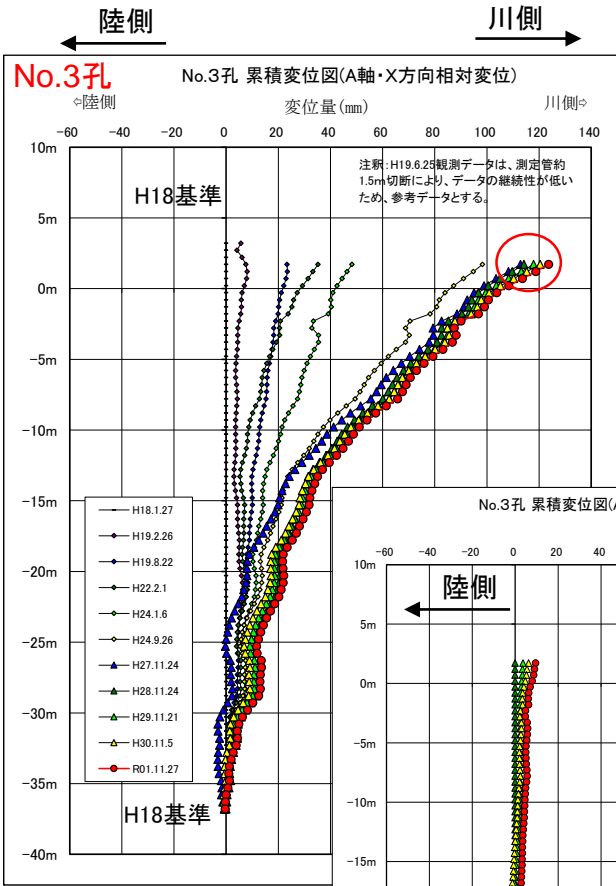
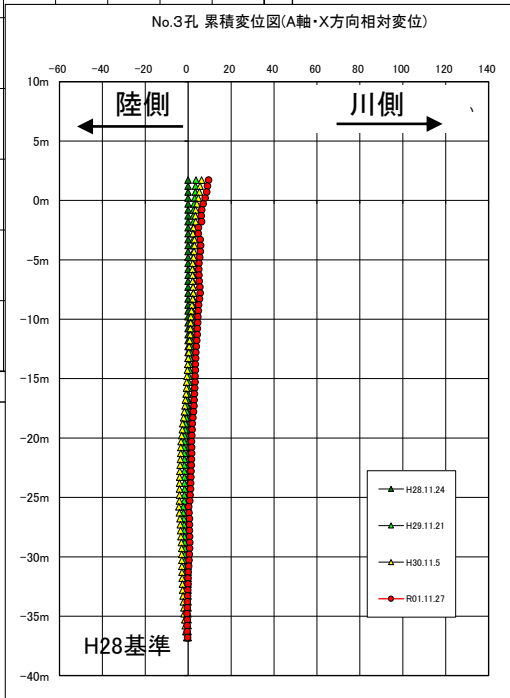
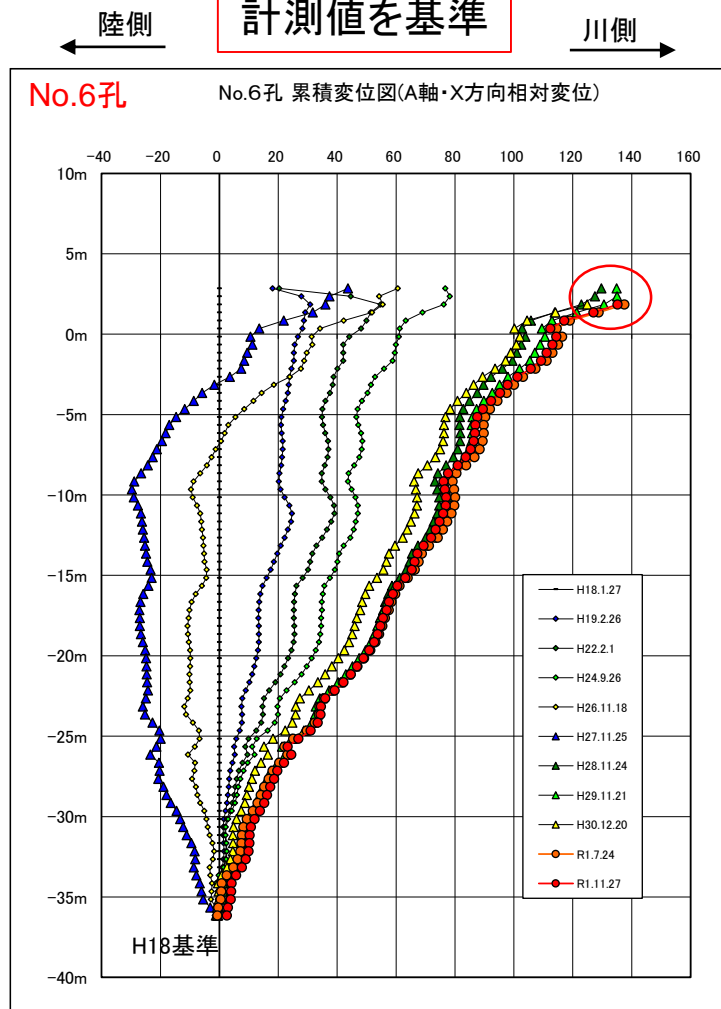
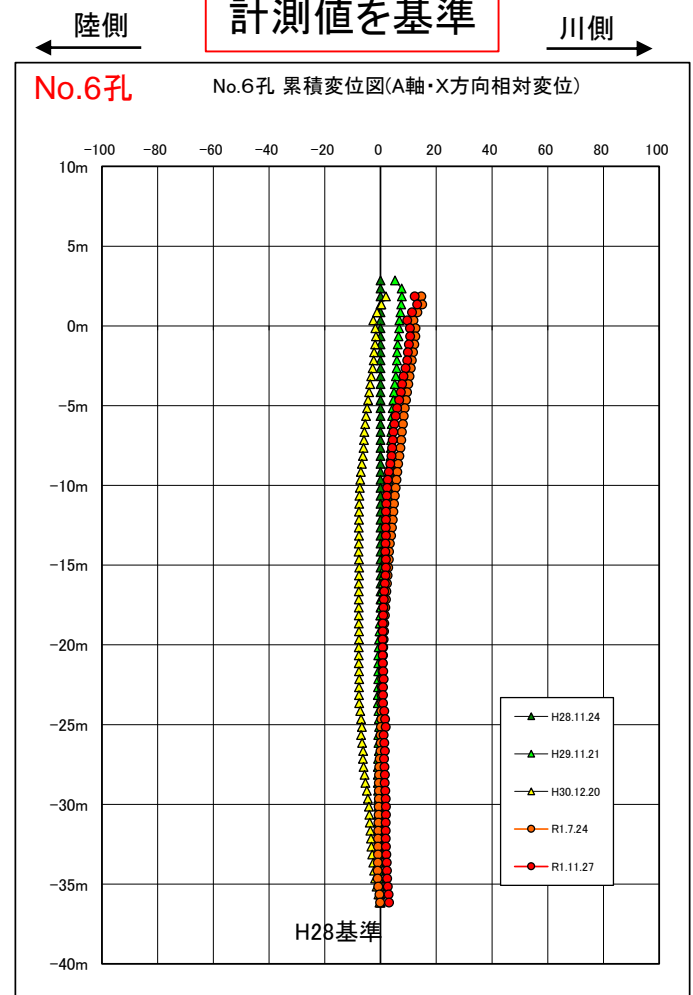
• 孔内傾斜計の観測結果から、平成27年頃までは継続して変位が生じているが、**平成28年以降は変位が収束傾向**にある。また、平成28年11月24日の計測値を基準に整理し、収束傾向を再確認。

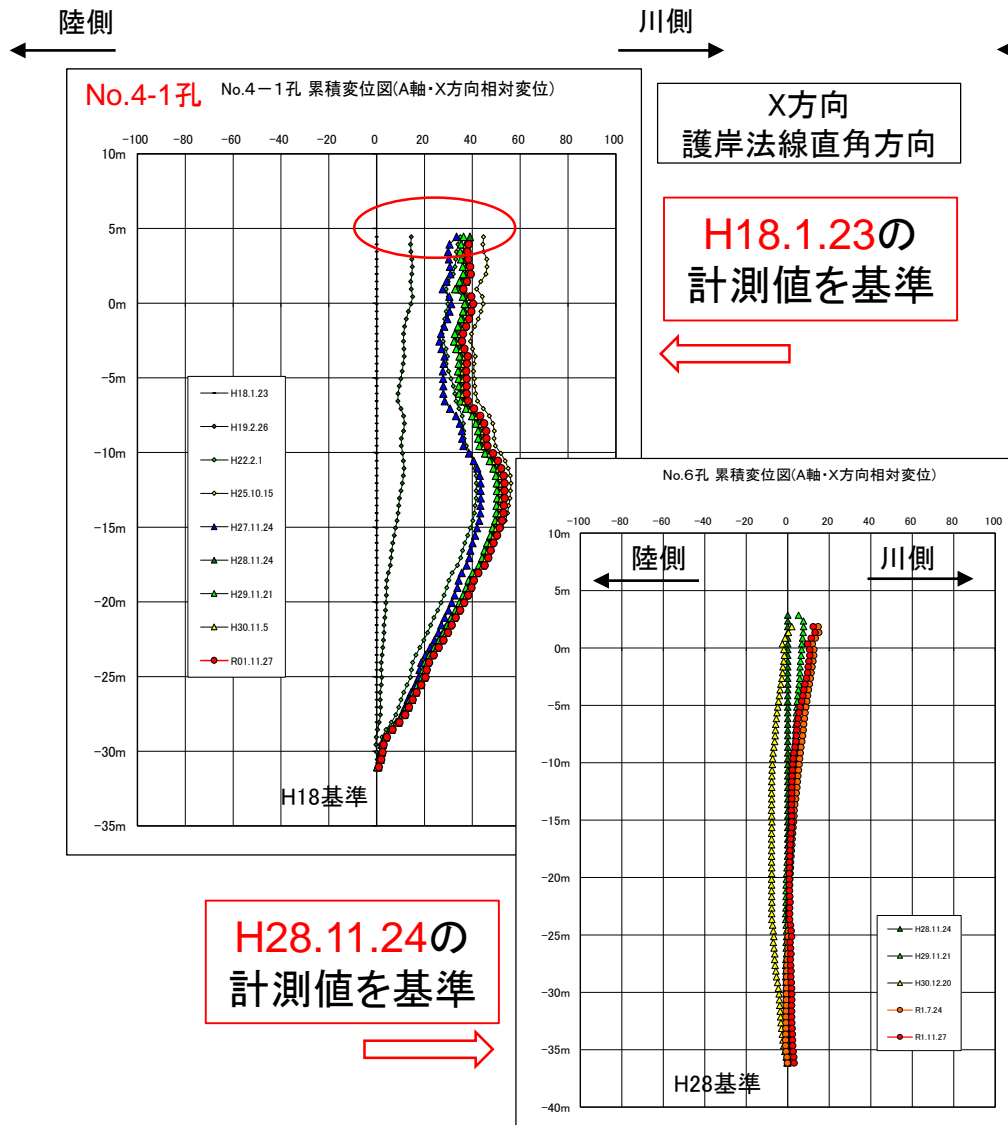
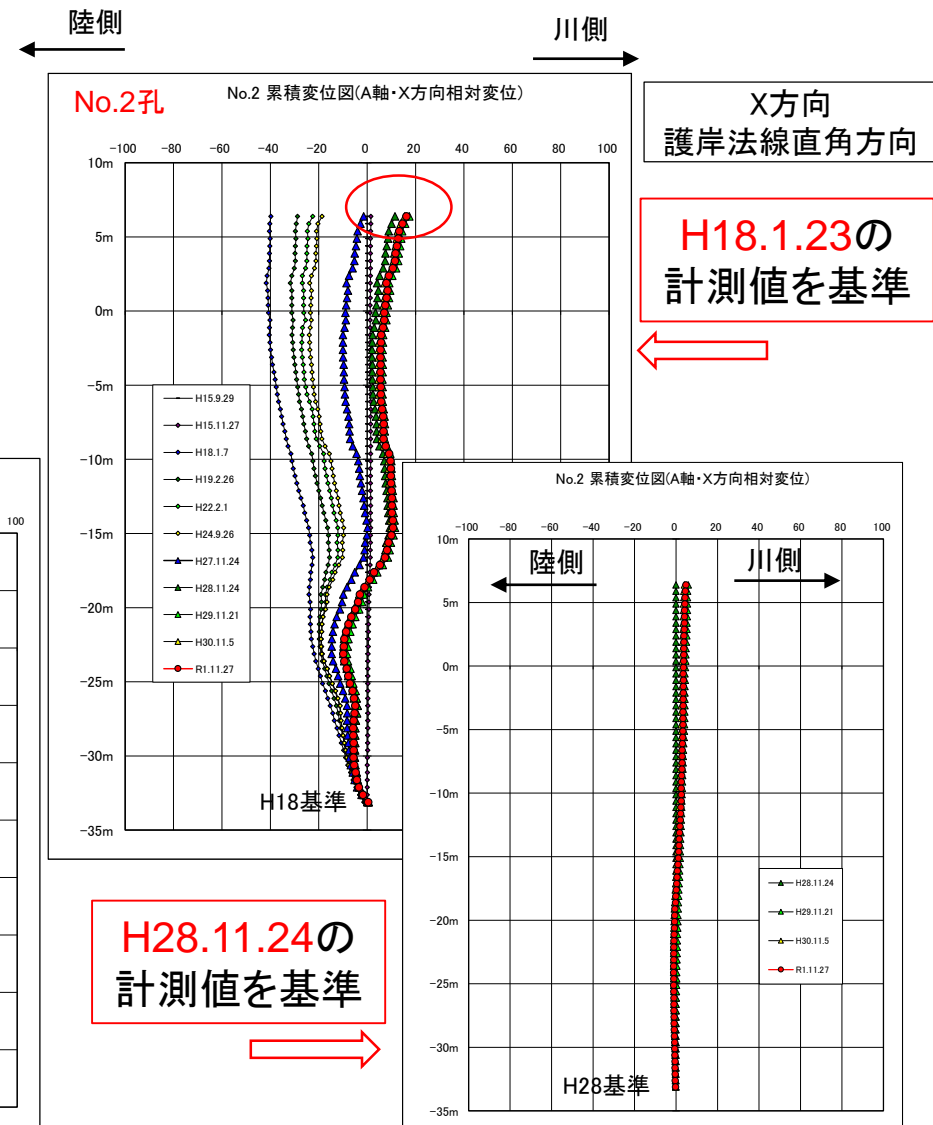
- 孔内傾斜計の観測結果から、平成27年頃までは継続して変位が生じているが、**平成28年以降は変位が収束傾向**にある。また、平成28年11月24日の計測値を基準に整理し、収束傾向を再確認。

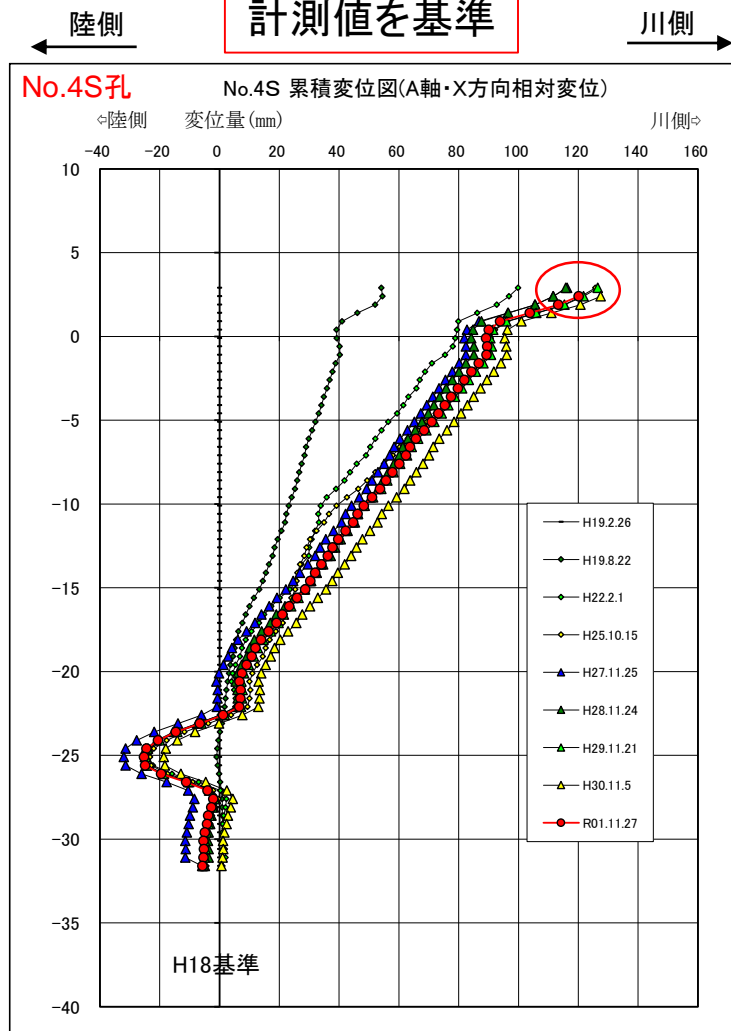
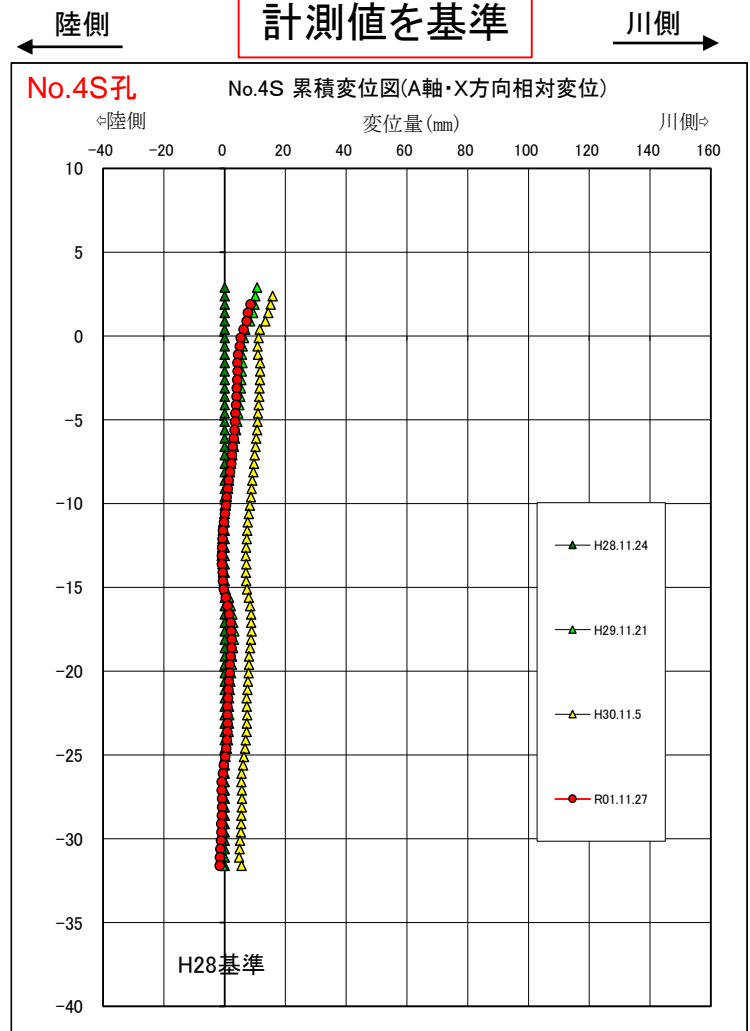
• 孔内傾斜計の観測結果から、平成27年頃までは継続して変位が生じているが、**平成28年以降は変位が収束傾向**にある。また、平成28年11月24日の計測値を基準に整理し、収束傾向を再確認。
