令和4年度 第1回 大阪府河川構造物等審議会

【資料 4】 他事業におけるトラブル事例

トラブル事例① 道路事業で発生した陥没事故について

トラブル事例② 鉄道事業で発生した陥没事故について

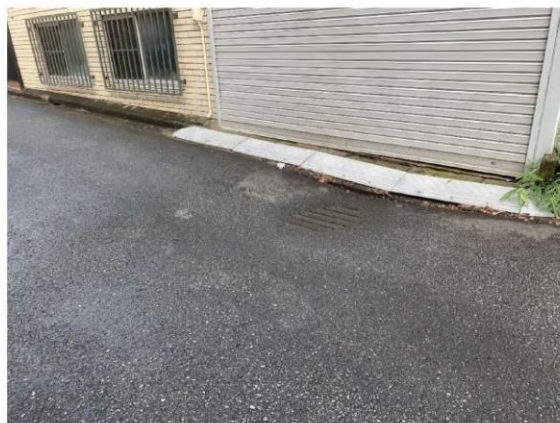
写真2 陥没箇所(2020年10月18日_9:30水たまり)

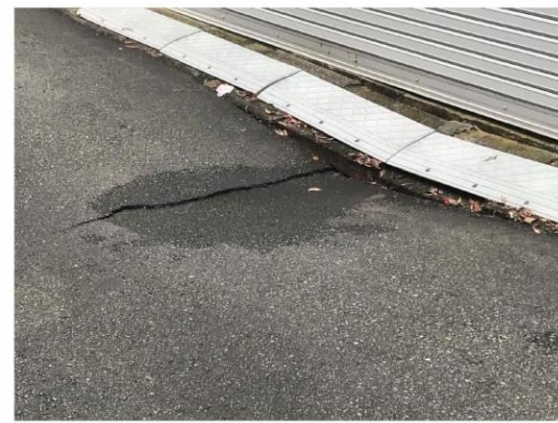
写真3 陥没箇所(2020年10月18日_11:50_舗装亀裂)

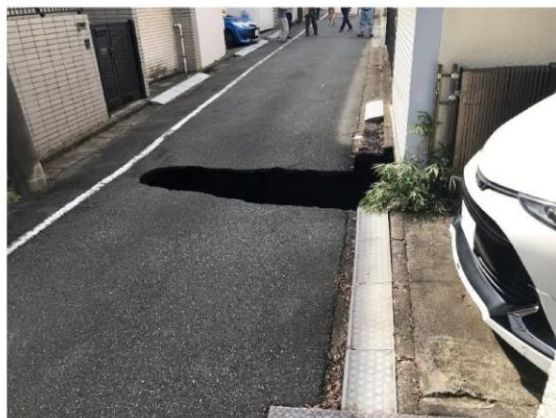
- ・令和2年10月18日に調布市東つつじヶ丘2丁目において、道路の陥没事象が発生しました。
- ・9時30分頃から沈下発生を確認し、12時30分頃陥没が発生しました。

写真4 陥没箇所(2020年10月18日_12:30)

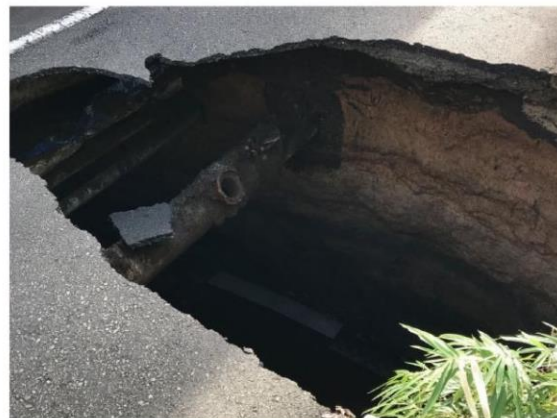
写真5 陥没箇所(2020年10月18日_13:00_東側から撮影)

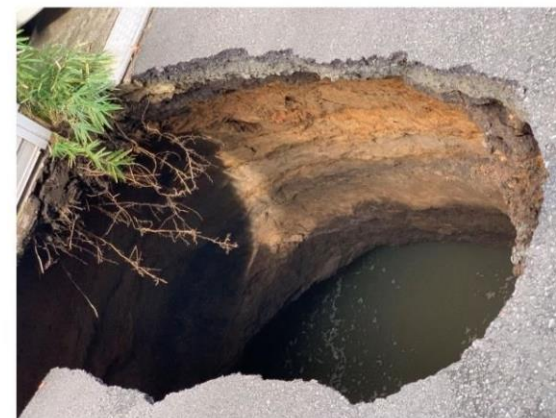
写真6 陥没箇所(2020年10月18日_13:00_西側から撮影)

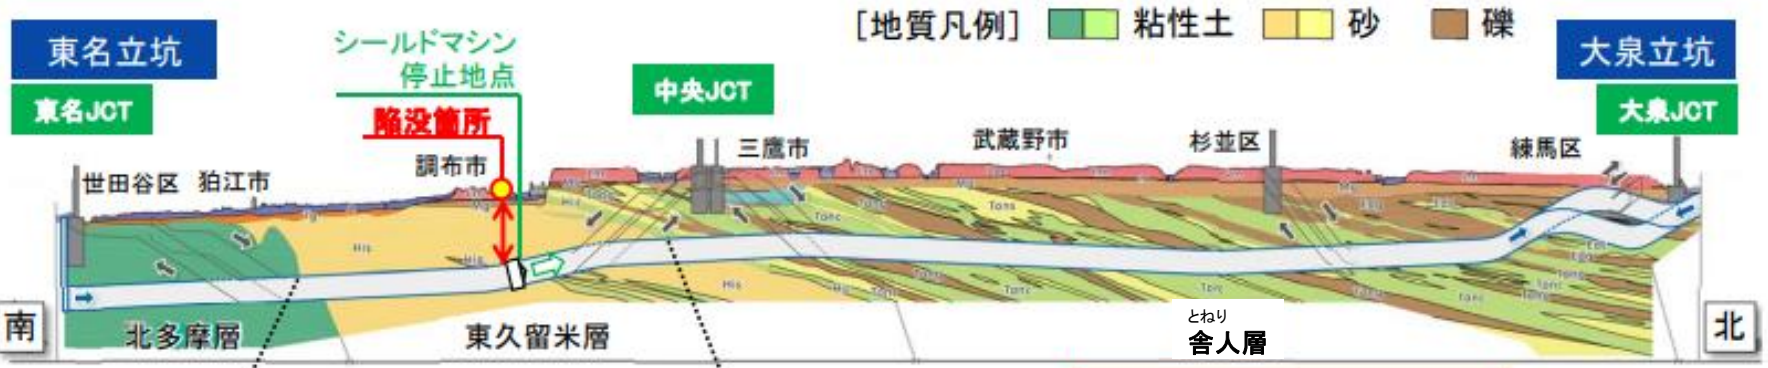
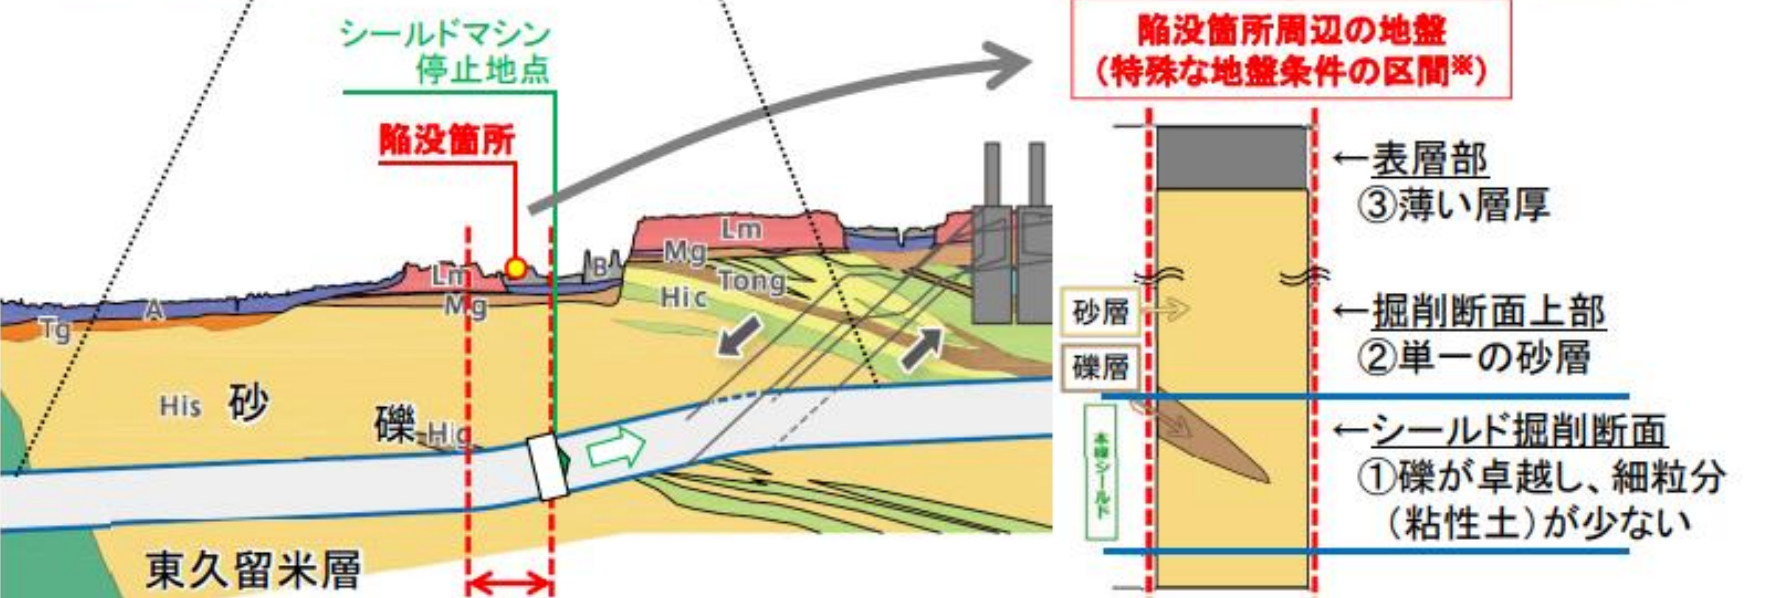
陥没の推定要因

この陥没等は、上総層群東久留米層（締まった砂を主体とした地層）において発生

東久留米層「His層」 締まった砂礫・砂・固い粘土層の薄層を挟む地層（細粒分10%以下、均等係数5以下）

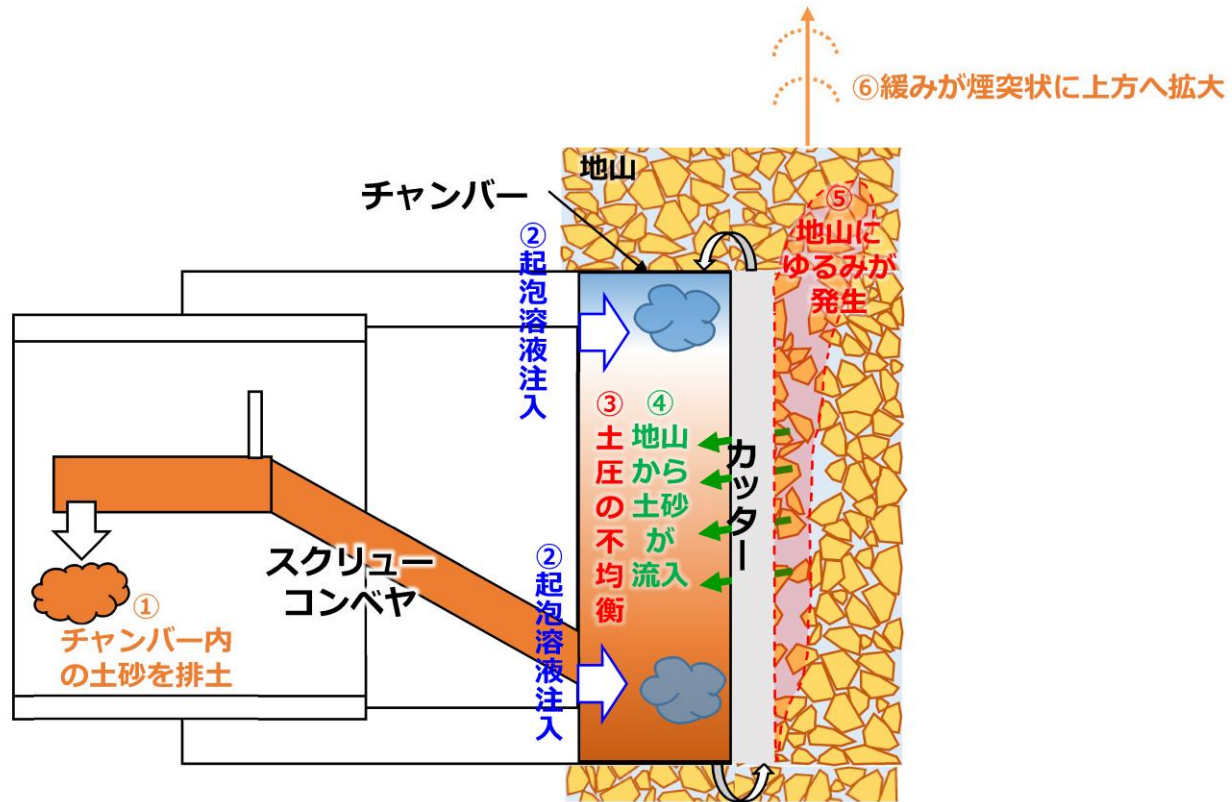
陥没の推定メカニズム(1)

(4) 閉塞解除作業

- カッターを再回転するため、①チャンバー内の締め固まった土砂を一部排出
- 排出によるチャンバー内圧力の低下を防止するため、②直ちに排出土砂分の起泡溶液と置き換える必要がある

⇒ この際、③土圧の均衡がとれず、④地山から土砂がチャンバー内に流入することで、結果として、⑤地山に緩みが発生し、⑥煙突状に上方へ拡大

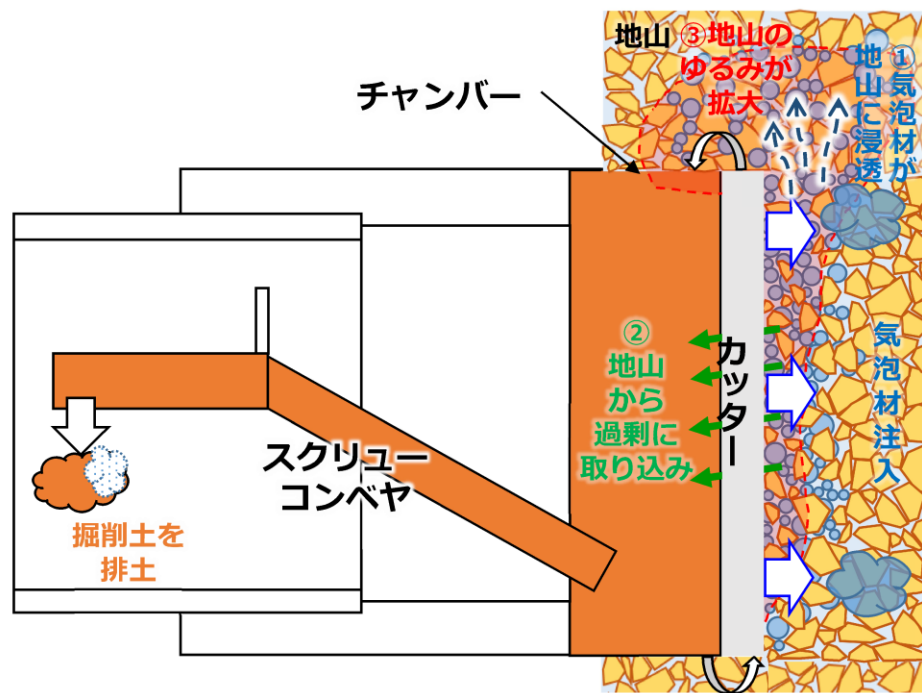
陥没の推定メカニズム(2)

(5) 掘進再開後

- 特殊な地盤下で塑性流動性を保つため、通常より多くの気泡材を地山に注入し、掘進を再開
- 掘進を再開後、①気泡材が(4)閉塞解除作業で緩んだ地山に過度に浸透
 - ⇒ 塑性流動性・止水性が低下し、閉塞解除作業で緩んだ地山に対する切羽土圧の不均衡
 - ⇒ 一部の気泡材は回収できず、掘削した地山重量を過少に評価し、②土砂の取り込みが想定より過剰に発生
 - ⇒ 繰り返し行われた閉塞解除作業により生じた地山の緩みを掘進時にさらに助長し、③地山の緩みが拡大し、地表面付近に硬質のロームをアーチとする空洞が地中に形成
 - ⇒ 硬質ロームが欠如している箇所陥没に至った

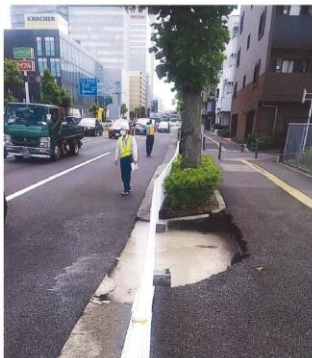
写真-1 新綱島側より（15:00頃）

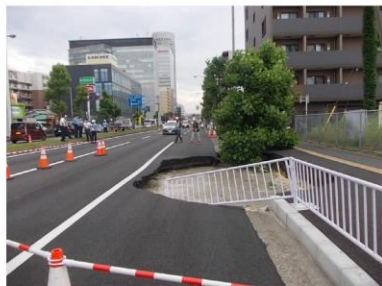
写真-2 新綱島側より（16:00頃）

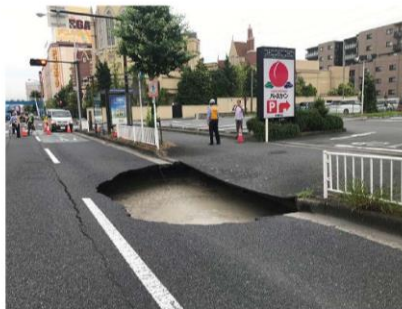
写真-1 新綱島側より（7:00頃）

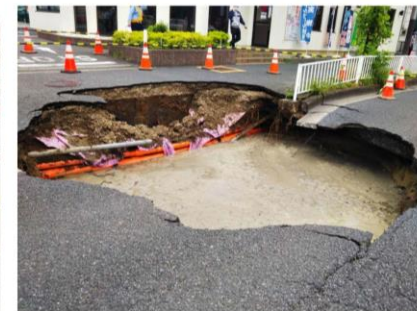
写真-2 新横浜側より（8:00頃）

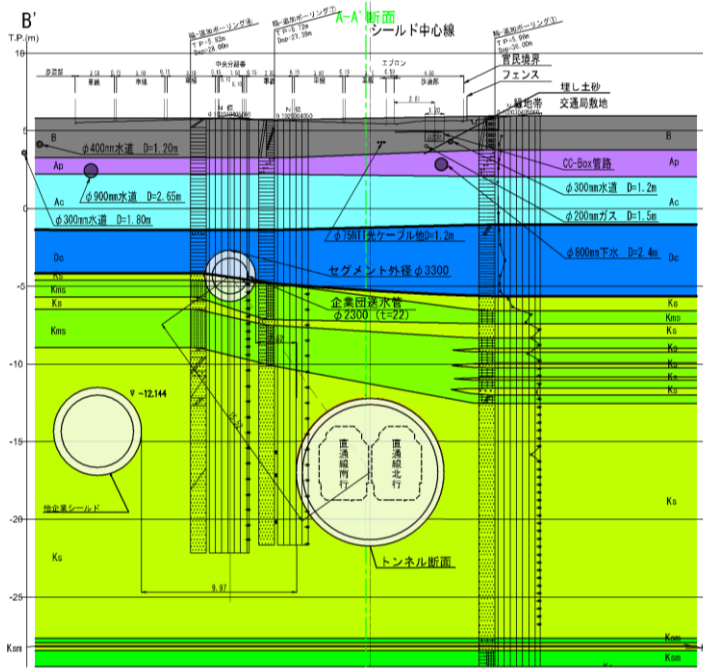
6月12日陥没箇所-陥没前

今回の陥没は、加圧泥水シールド工法によるトンネル掘削において、複合的な要因によりシールドマシンが土砂を過剰に取り込み空隙が形成されたことが原因と推定。

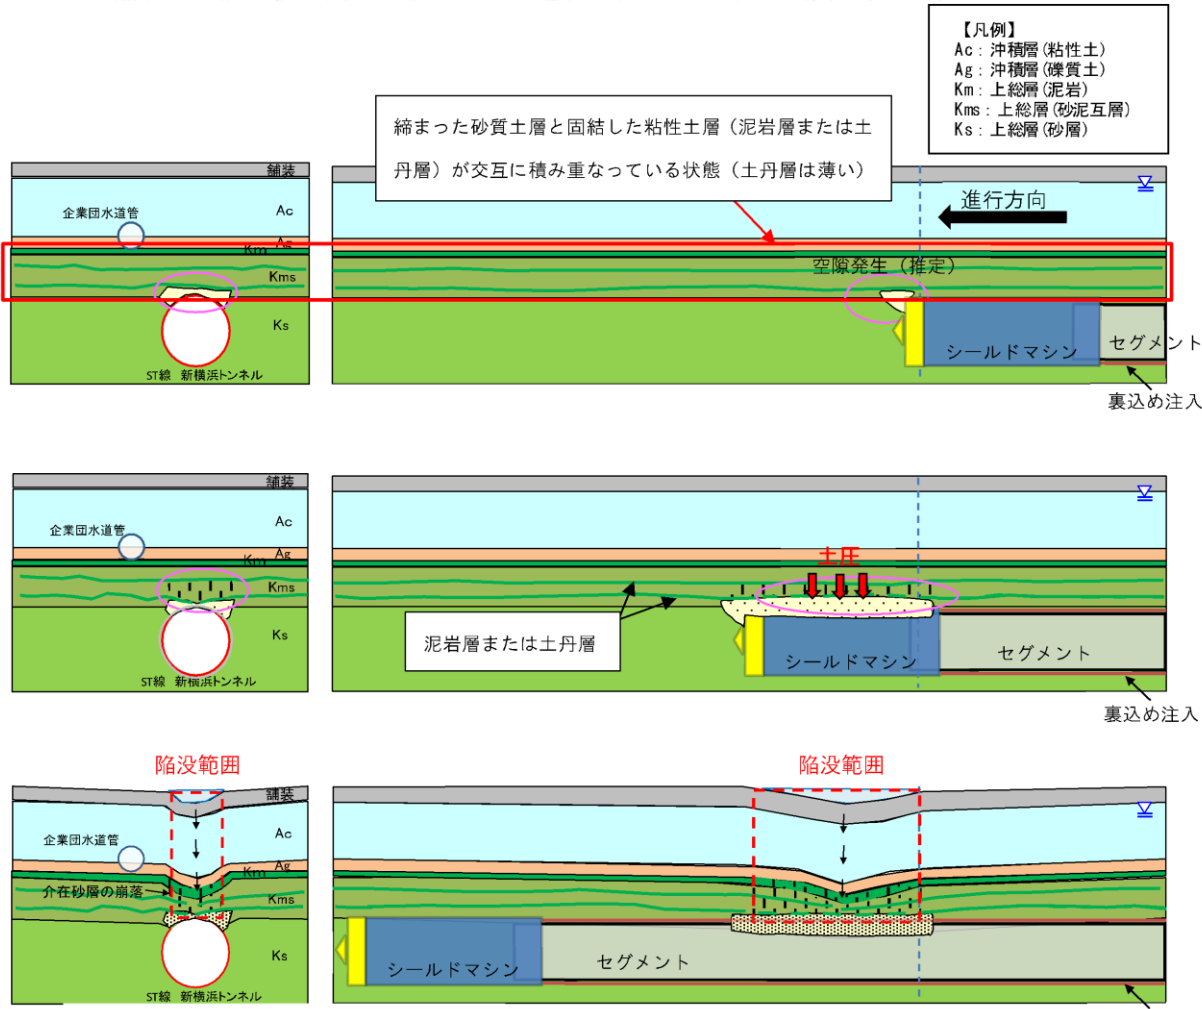
図4 陥没のメカニズム

○ 陥没は下記の模式図に示すステップを経て発生したものと推定された。

- ・ 上総層は通常の状態では、N 値 50 以上の極めて安定した層であるが、砂質土層の拘束圧が解放されて地下水の浸透力を受けると流動性が高くなる。
- ・ 流動化しやすい砂質土層に対して、泥水密度が不十分な状態であった。
- ・ 掘削停止中または低速掘進時に、シールドマシン上部の砂質土層が泥水に長時間さらされるとともに閉塞に伴う圧力変動を受けることにより不安定化し、天端部より砂質土層が流動的に切羽内に流入した。
- ・ これによりシールドマシン上部に空隙が発生した。
- ・ シールド工法では、セグメントと地山との間に裏込め注入が行われるが、当該区間では空隙を埋めるまでの充填は行われなかった。

- ・ シールドマシンの停止中または低速掘進に伴い一部の区間において、天端の地山が崩壊して取込みすぎが発生したことにより、空隙が連続的に形成された。これにより、砂質土層上部の粘土質層（泥岩または土丹層）は支持を失い、上からの土圧に耐えられなくなり崩落した。

- ・ さらにその上部の層も時間の経過とともに崩落し、シールドマシン通過後ある程度の時間が経過した後道路陥没が発生した。
