II. 西館に関する調査

西館については、建設当時の構造図が現存せず、また、平成16年度の基礎調査においても調査対象外としていた。このため、本調査において、耐震診断を行うために最低限必要な現地調査を実施した。

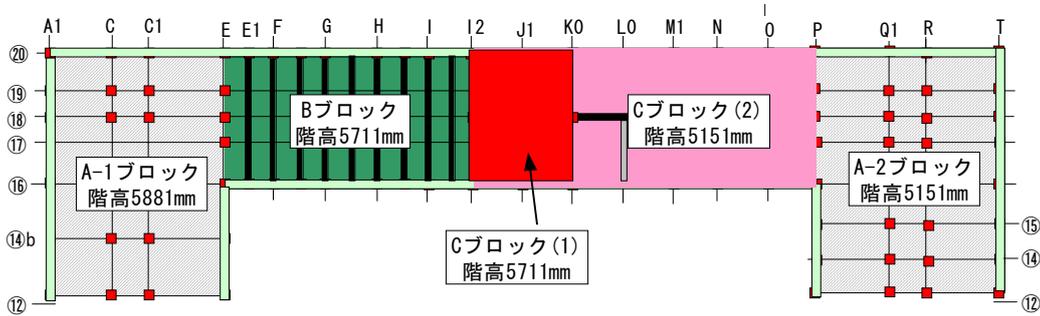
図 1. 1. 3 1階階高の推定値

A1ブロック⑬通-⑳通間、Bブロック、Cブロック I2通-K0通間の1階床天端レベルの測定値より、図1.1.3に示すように、1階階高を推定した。

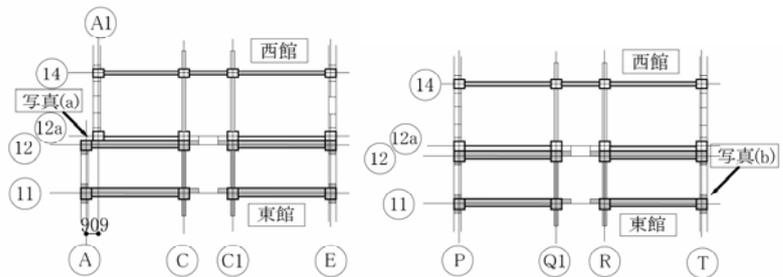
図 1. 1. 4 東館と西館の接続箇所まわりの伏図

図1.1.4に示すように、東館と西館の接続箇所には、東館側の⑫通の柱と西館側の⑫a通の柱がそれぞれ別個に存在する。東館側のA通と西館側のA1通は900mm程度ずれており、このずれは創建時意匠図および写真1.1.1(a)によって確認できる。T通側は、写真1.1.1(b)に示すように、仕上げ厚さの差による段差が存在する。

写真1.1.1(a)(b)によると、東館と西館の躯体間にエキスパンションジョイントは設置されておらず、両躯体が接している。写真1.1.2の創建時の施工状況によると、東館の躯体が先行して施工され、西館の躯体は、東館の躯体を型枠もしくは型枠の支えとして施工されたと推察される。

本調査では、東館の柱と西館の柱が接しているとし、接続箇所の各部実測寸法を用い、東館⑫通柱心と西館⑫a通柱心の間隔を740mmと推定した。

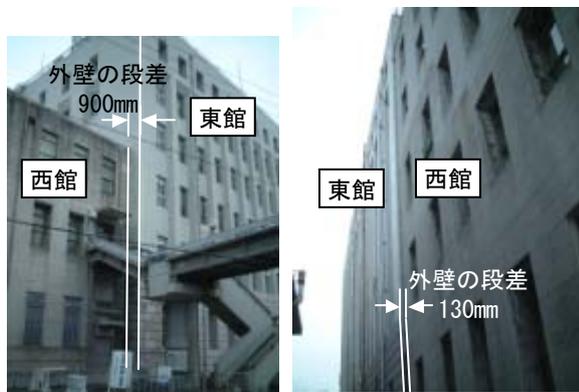
写真 1. 1. 1 東館と西館の接続箇所まわりの状況

(a) A1 通外壁側 (b) T 通外壁側

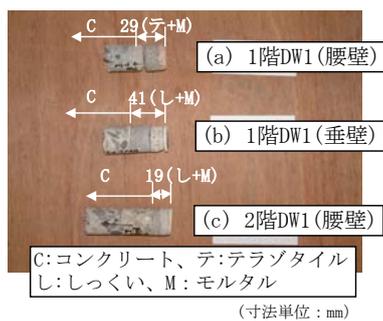
写真 1.2.1 腰壁、垂壁から抜き取ったコアの状況

1階および2階の腰壁、垂壁(各1箇所)において採取した直径30mmのコア(深さ150mm程度)より、写真1.2.1に示すように、1階～3階の外周架構の腰壁および垂壁の構造は、いずれもRC造と推定された。

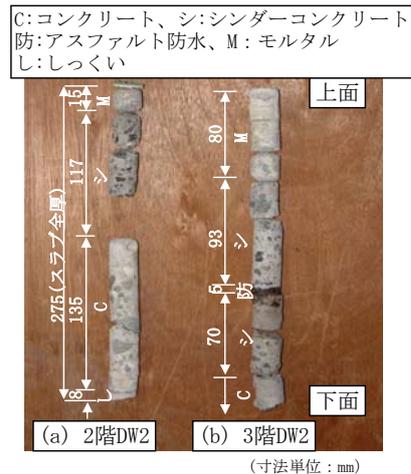
写真 1.2.2 床スラブから抜き取ったコアの状況

写真1.2.2に示すように、2階および3階から採取した直径30mmのコアによって、2階および3階の床スラブ厚さおよび仕上げの種類を確認した。本調査結果を表1.2.2に示す。

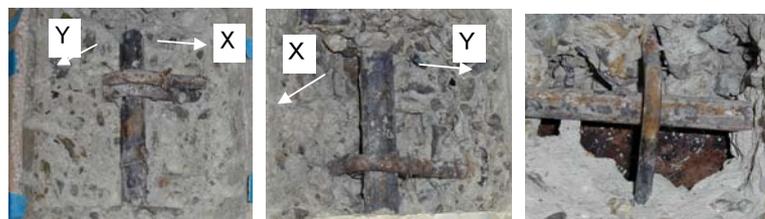
写真 1.4 柱および大梁の鉄筋腐食状況

1) 屋内架構のコンクリートの中性化深さは、20箇所中6箇所において鉄筋位置に達していた。

2) コンクリートの中性化深さを測定した調査箇所と同じ調査箇所における鉄筋の腐食状況は、柱筋で5箇所中、鉄筋腐食グレードⅢが2箇所、腐食グレードⅡが3箇所、梁筋では、5箇所すべてにおいて鉄筋腐食グレードⅢが観察された。

(a) 柱1階 CW2 (b) 柱2階 CW2 (c) 梁3階 GW1

以上より、西館の屋内架構においては大梁下端筋において鉄筋腐食グレードⅢが多く、東館および議会棟よりも鉄筋の腐食が進んでいるが、構造耐力を損なう恐れのある鉄筋の腐食は生じていないと判断される。

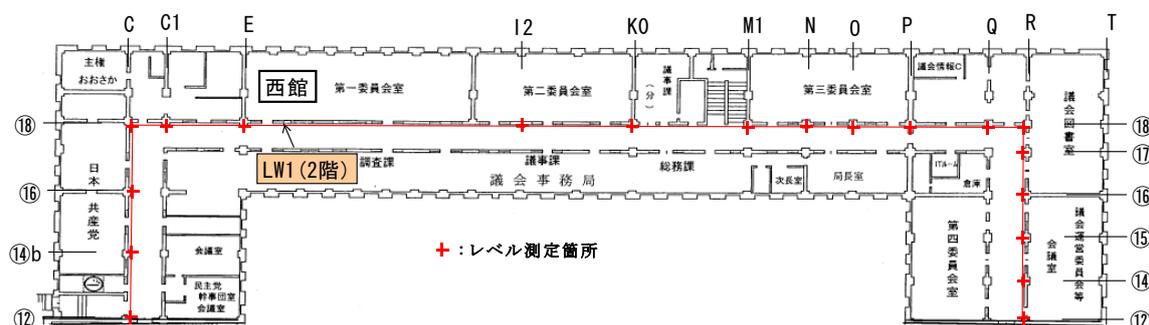
図 1.5 不同沈下調査の調査位置 (2 階)

調査位置は、図 1.5 に示すように、東館の場合と同様、創建時に同一レベルに施工されていたと推測される 2 階廊下の巾木上端の各柱位置とした。本調査結果によると、全測定区間 18 箇所における最大傾斜角は 1/568 であり、傾斜角が 1/1000 より大きい箇所数は 1 箇所のみであるので、構造上問題となる不同沈下は生じていないと判断される。
