咲洲トンネル立坑における基礎地盤の沈下に関する考察

咲洲の防災機能府市共同検討ワーキンググループ

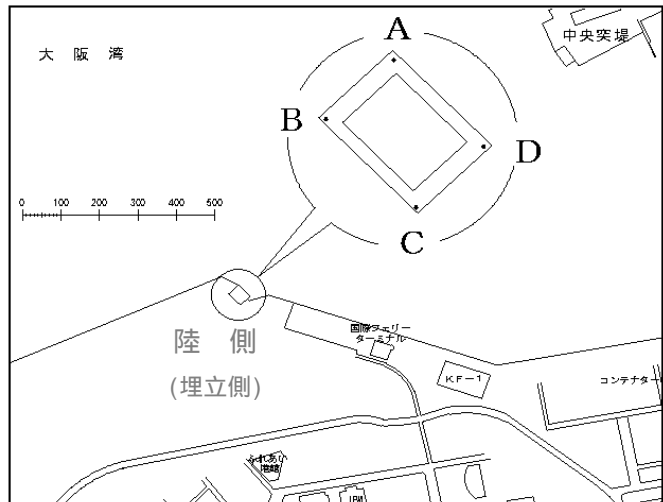
図6 立坑の基礎地盤の沈下量の観測地点

そこで、ケーソンの沈下管理のひとつとして、咲洲側立坑の4つの隅角部に観測点を設け、施工中及び完成後の沈下量を継続して観測した。図6に観測点の位置を示す。

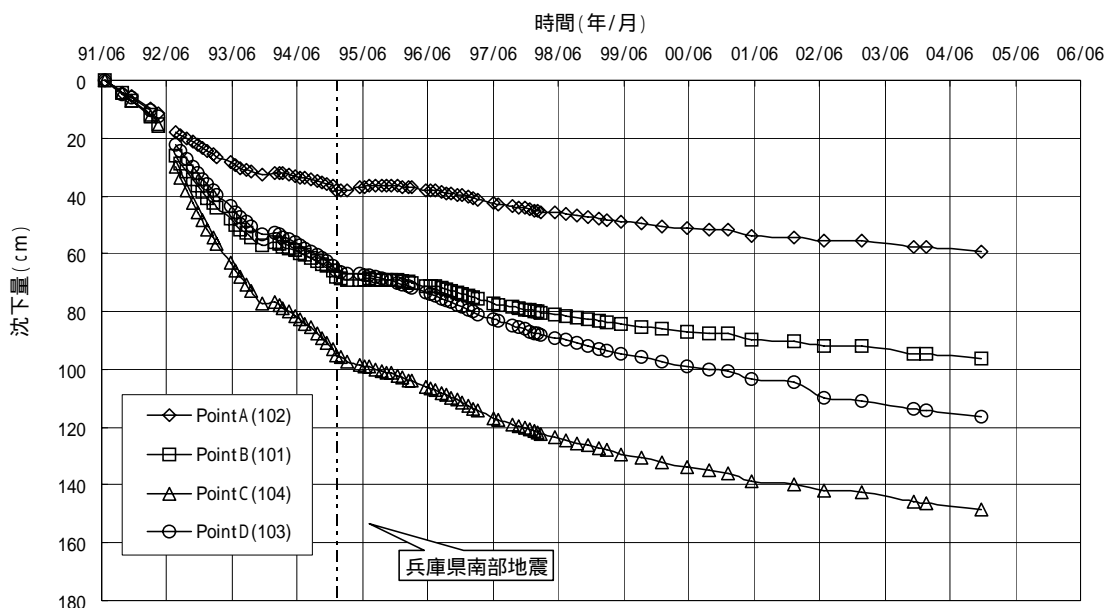
図7 咲洲側立坑の基礎地盤の累積沈下量

図7は、各観測点における累積沈下量を示したものである。各観測点の沈下量は、ケーソン据付け後、ケーソン周囲（海底）の埋戻し完了後から観測を開始した。観測開始後しばらくは各観測点の沈下量に差は生じなかったが、ある時点から観測点間の差が大きくなり、時間の経過とともに顕著になった。観測点間の累積沈下量の差は、対角する点であるA点とC点の差が最も大きく、観測開始からおよそ1～4年後(1992年6月～1995年6月)が顕著であるが、B点とD点は、同時期ではほぼ同じような沈下量で推移している。

これらの結果から、立坑の不等沈下の状況は、顕著になっている時期は、対角線辺BDを軸に、A点側（海側）よりC点側（陸側）の沈下量が大きくなっており、その後は、トンネルの縦断方向を軸に、辺AB側（海側）より辺CD側（陸側）の沈下量が上回っていることがわかる。

なお、4点ともその後の時間の経過とともに沈下量が徐々に小さくなっていく傾向である。

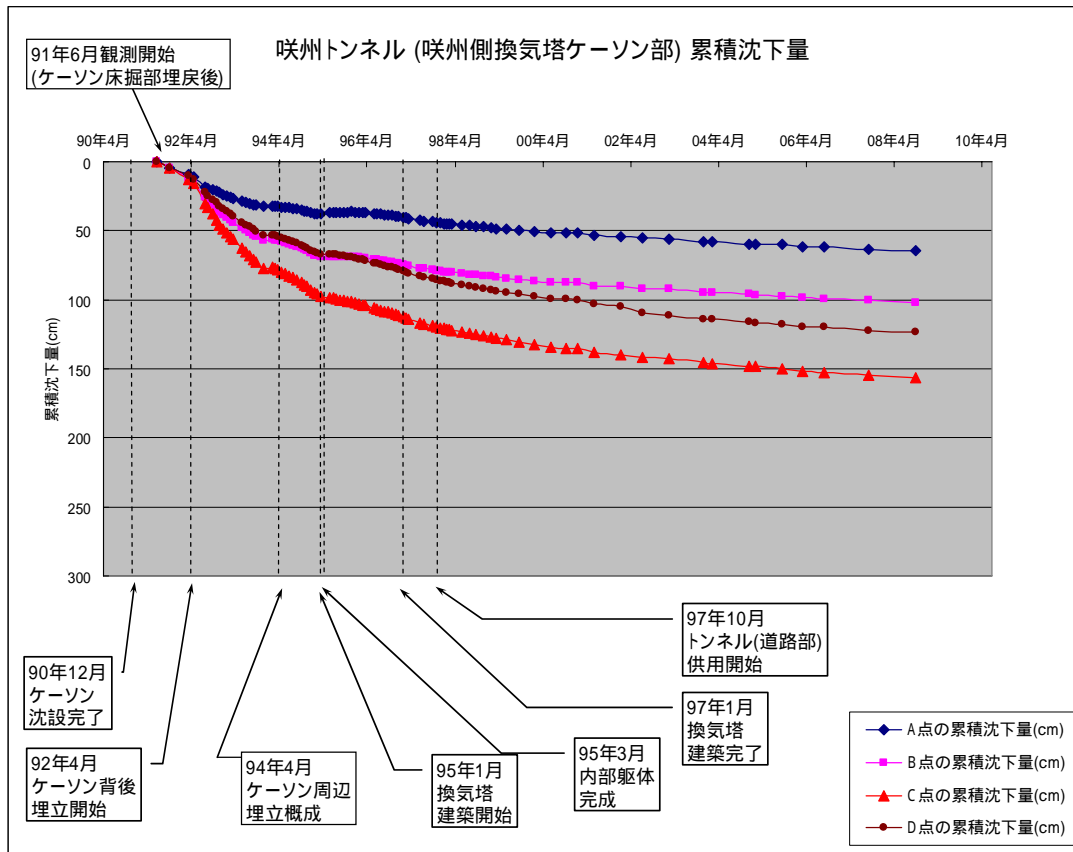
図 8 咲洲側立坑の累積沈下量と周辺の主要工程との関係

図 8 は、立坑の累積沈下量と、立坑部分を含む周辺の主要工程との関係を示したものである。立坑の不等沈下が顕著になった時期は、ケーソンの据付が完了し、陸側の埋立ての時期にほぼ一致することから、不等沈下の原因は、埋立て土砂の荷重による陸側の洪積粘土層の沈下が、立坑の基礎地盤の沈下へ影響していると考えられる。

また、陸側の埋立てが概成し、立坑の内部躯体が完成した後の各観測点の沈下の状況は、トンネルの縦断方向に位置する A 点と B 点、C 点と D 点が、それぞれ同じような傾向で沈下している。換気塔建築開始以降の沈下についてはその傾向を継続しつつ、沈下量が徐々に小さくなっていく状況であることがわかる。

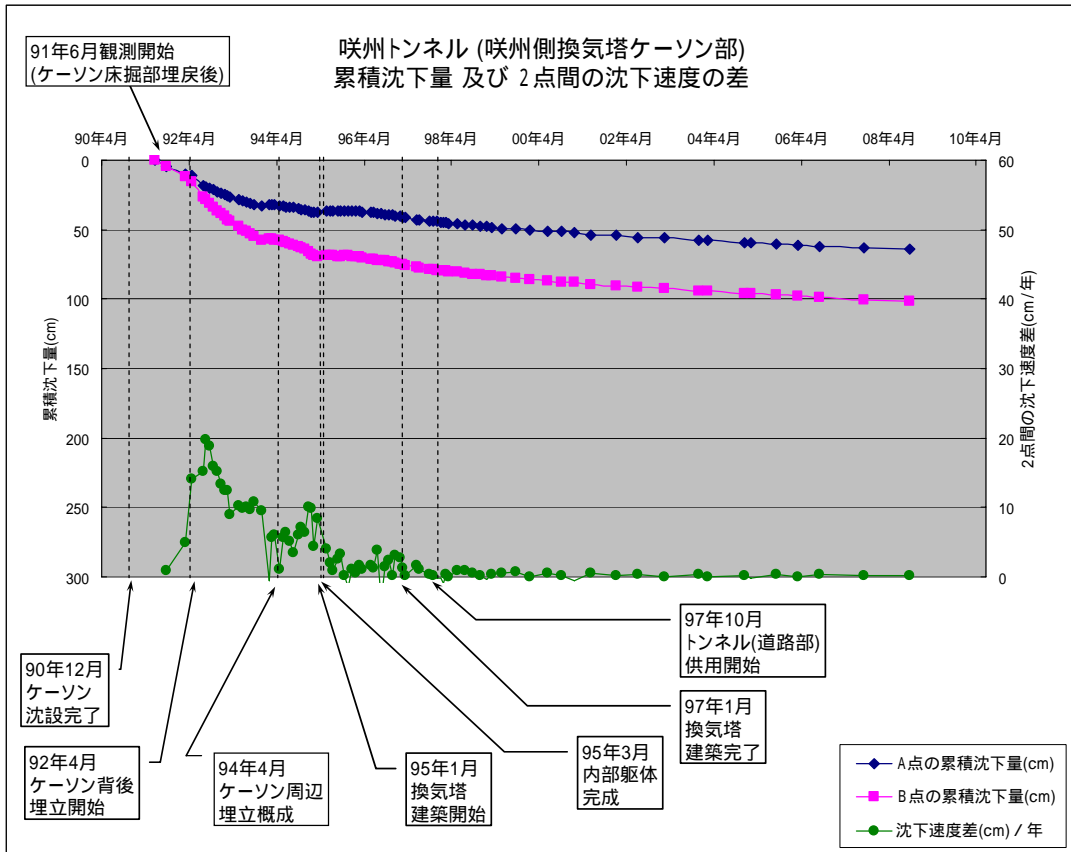
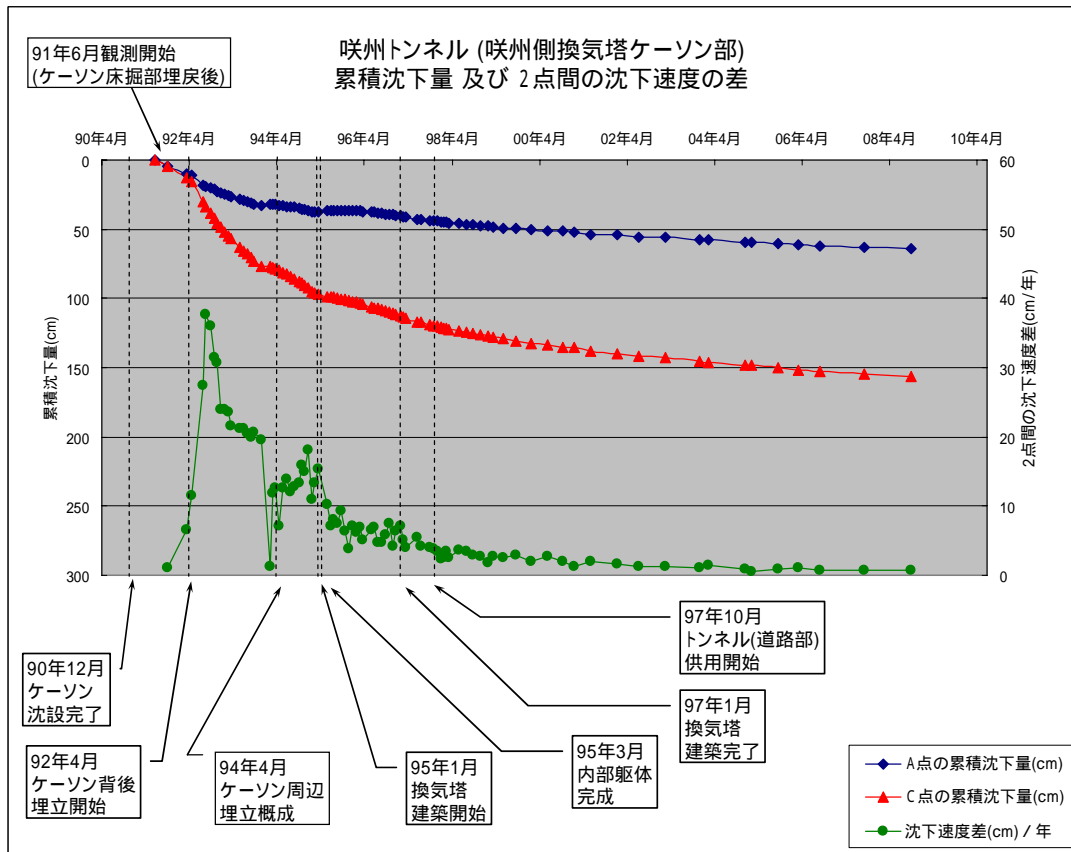
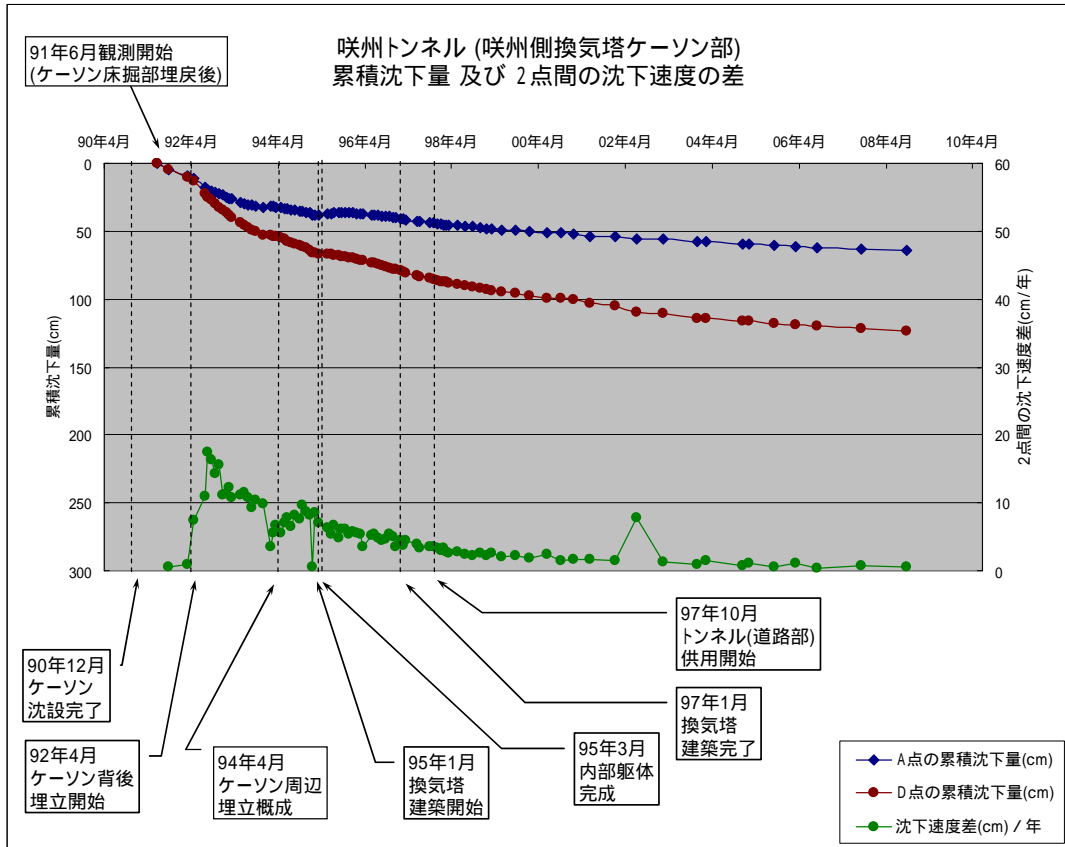
図 9～11 に示すとおり、A点とその他の3点間の沈下速度の差は減少している。2008年9月時点の各地点の沈下速度は、A点が0.93cm、B点が1.08cm、C点が1.68cm、D点が1.54cmであり、年間1～2cm程度で、観測地点間の沈下速度の差も、ほぼゼロあるいは数mm程度となり、不等沈下はほぼ収束している。沈下速度も、周辺地盤の沈下速度(年間3～4cm、「咲洲の防災機能に関する検討報告書」を参照)と比較して小さい値となっており、沈下の状況も周辺の埋立地盤と同様、収束しつつある。
