安全対策が必要な自然公園内の森林管理施設の状況

危険性が高く、直ちに安全対策を実施する必要がある施設整備について、森林環境税を充当して実施する。

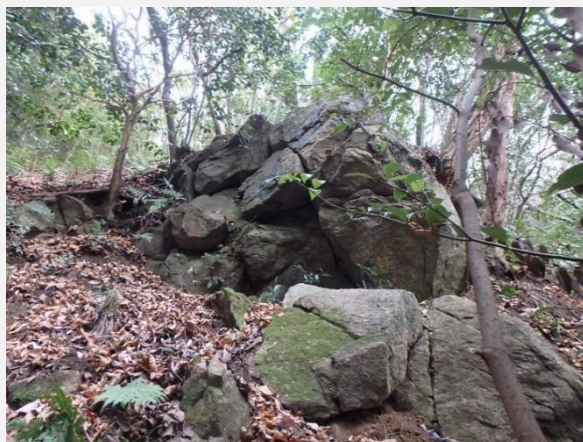
道路法面上部の危険な状況

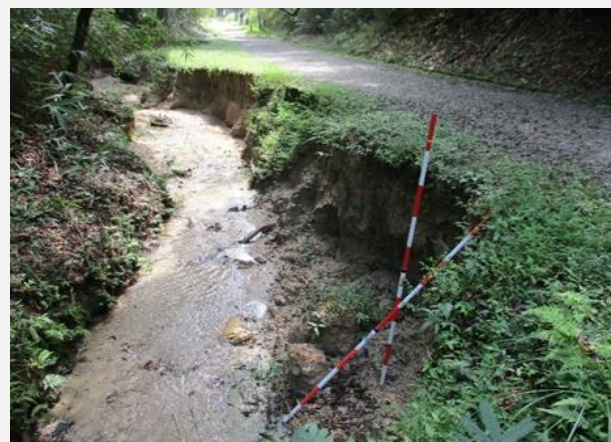
管理車道の路肩部が洗堀され崩落
(カラーコーン等を設置中)

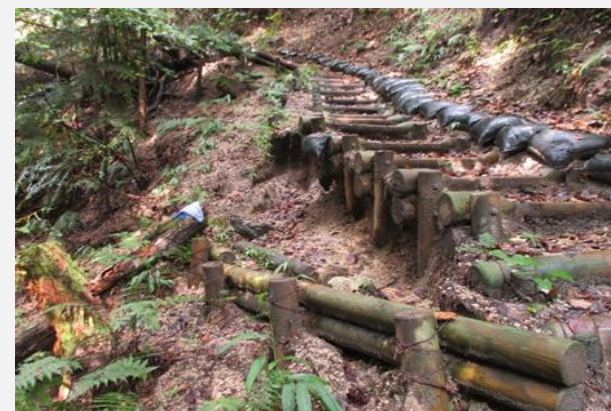
歩道の路肩部が崩落（路線全体を閉鎖中）

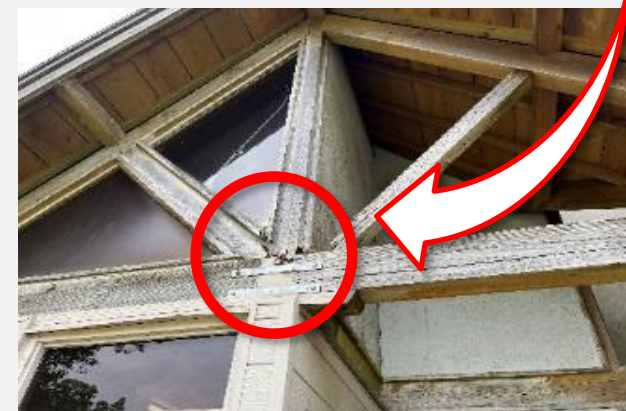
梁柱が腐朽しており、構造自体に影響がある便所
