久宝寺緑地外プール管理棟施設等
アスベスト使用状況調査委託

調査報告書

平成18年2月

大阪府 南部公園事務所
(株)極東技工コンサルタント

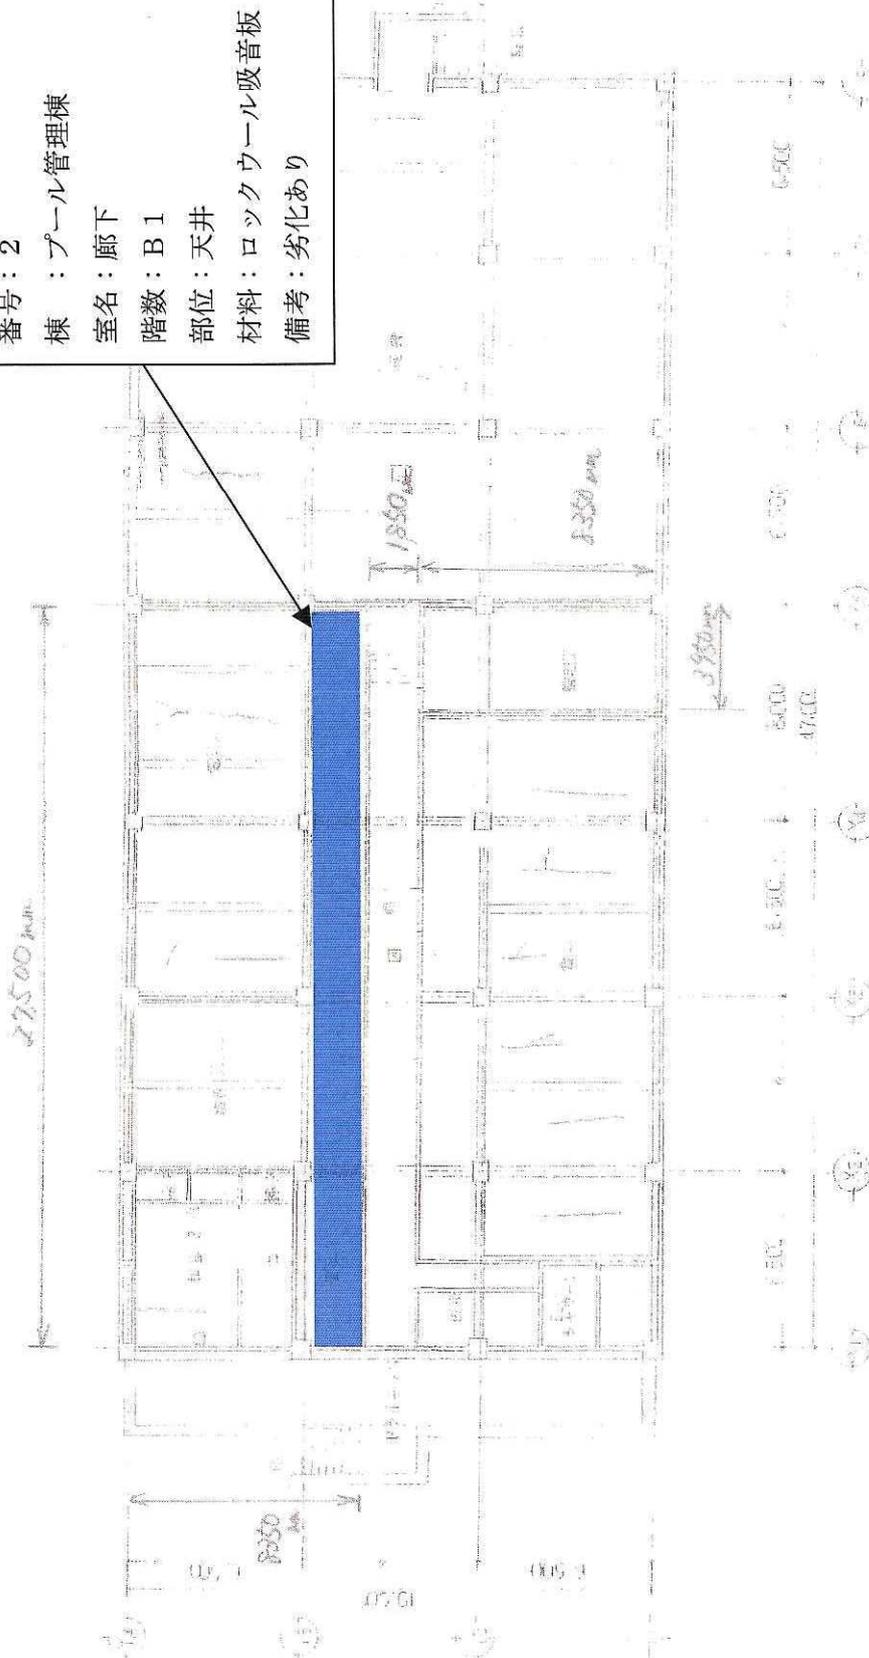
番号： 2
棟： プール管理棟
室名： 廊下
階数： B 1
部位： 天井
材料： ロックウール吸音板
備考： 劣化あり

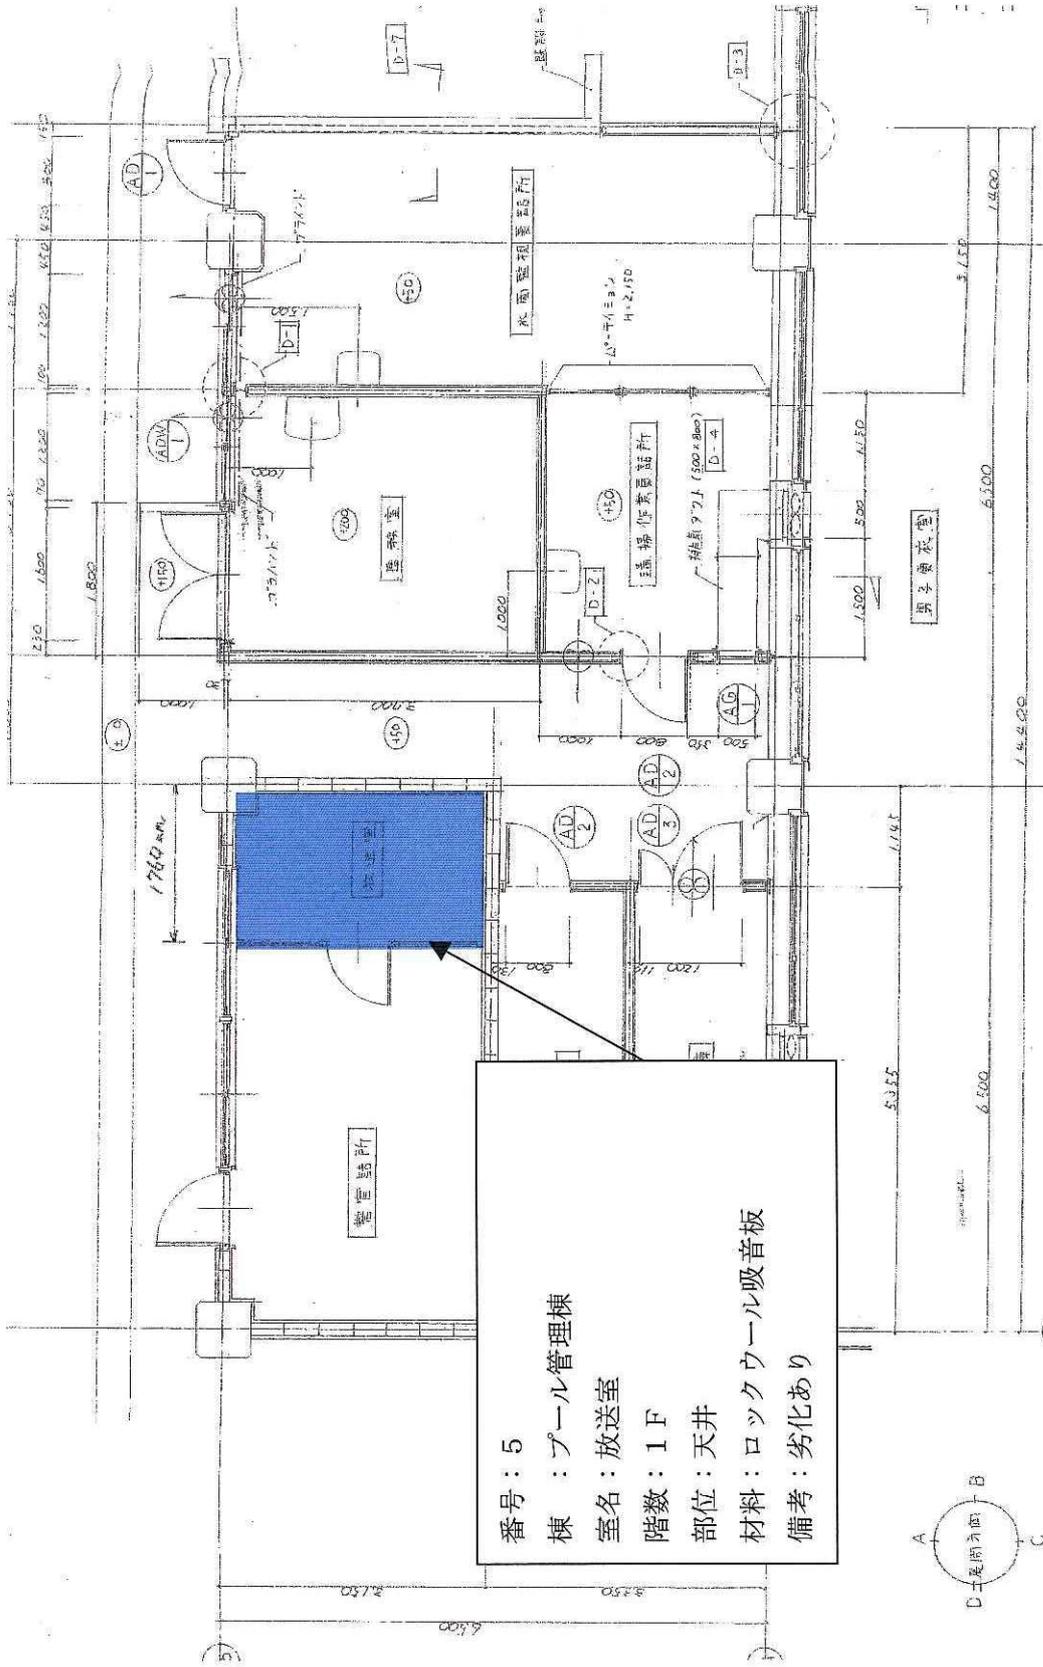
番号：5
 棟：プール管理棟
 室名：放送室
 階数：1 F
 部位：天井
 材料：ロックウール吸音板
 備考：劣化あり

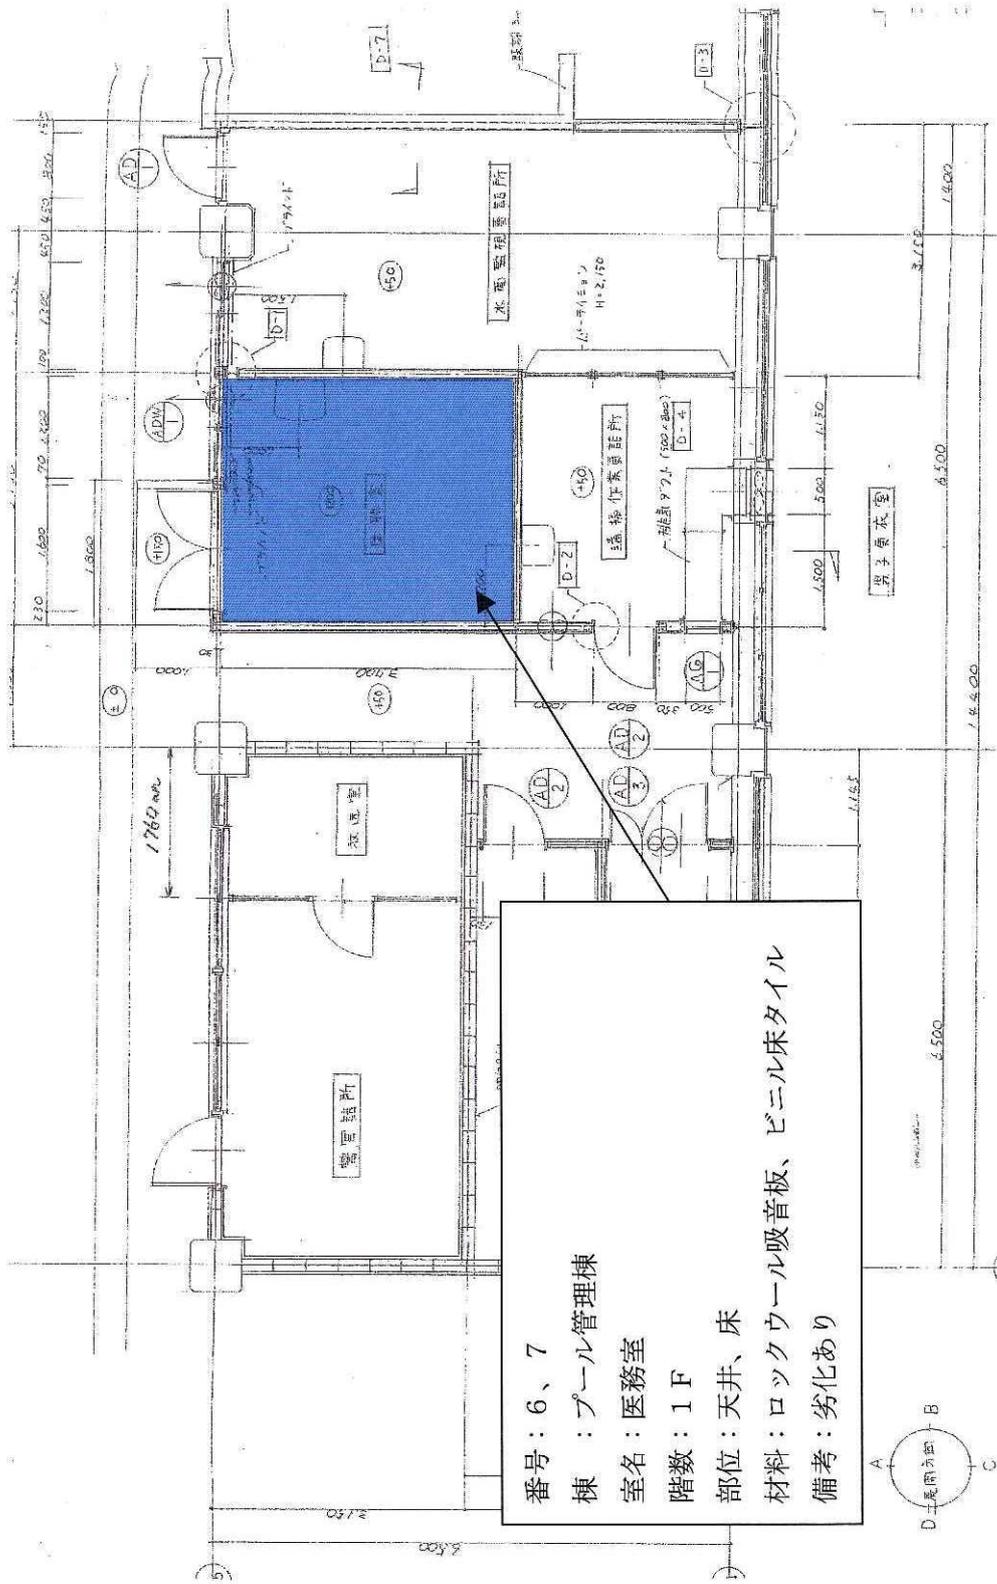
番号：6、7
 棟：プール管理棟
 室名：医務室
 階数：1F
 部位：天井、床
 材料：ロックウール吸音板、ビニル床タイル
 備考：劣化あり

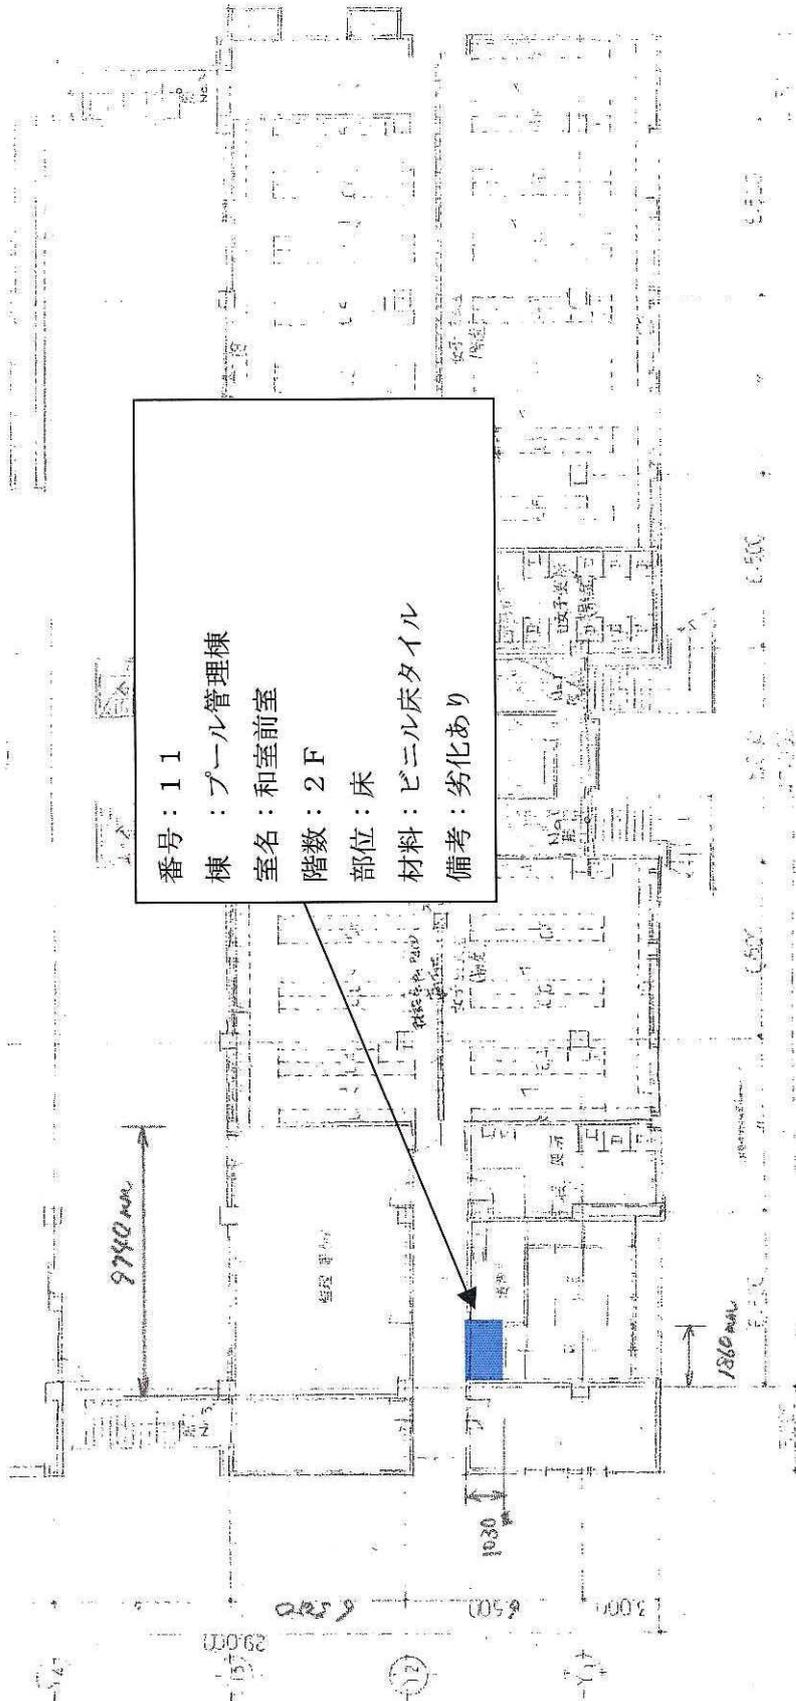
番号: 11
棟: プール管理棟
室名: 和室前室
階数: 2F
部位: 床
材料: ビニル床タイル
備考: 劣化あり
