2018 年大阪府北部の地震

大阪モノレール被災検証報告書

2019 年 3 月 13 日

大阪府北部地震大阪モノレール被災検証委員会

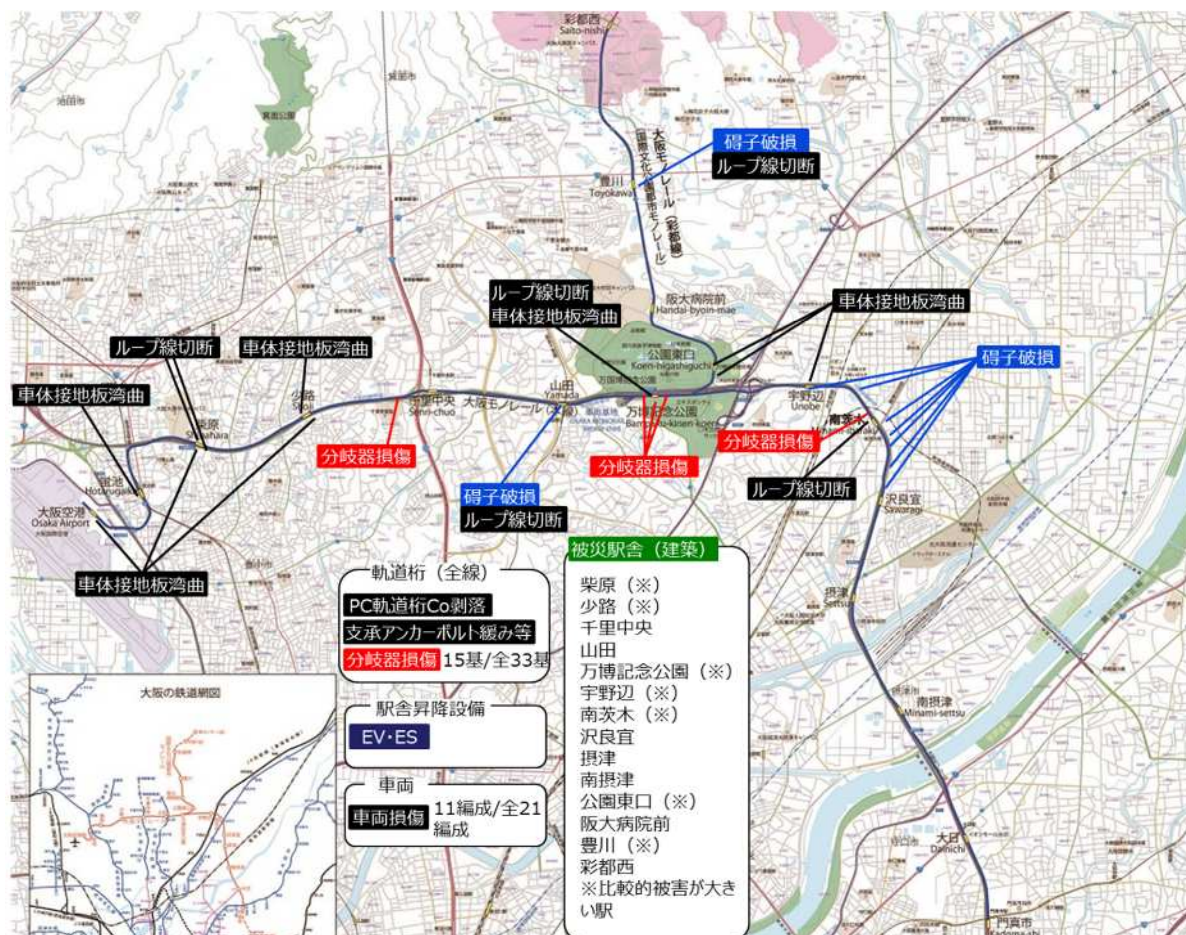
図 2：主な被災箇所

今回の地震では軌道桁や支柱等の土木構造物に大きな被害はなく、車両・電気施設等に被害が生じた（表 2・図 2 参照）。

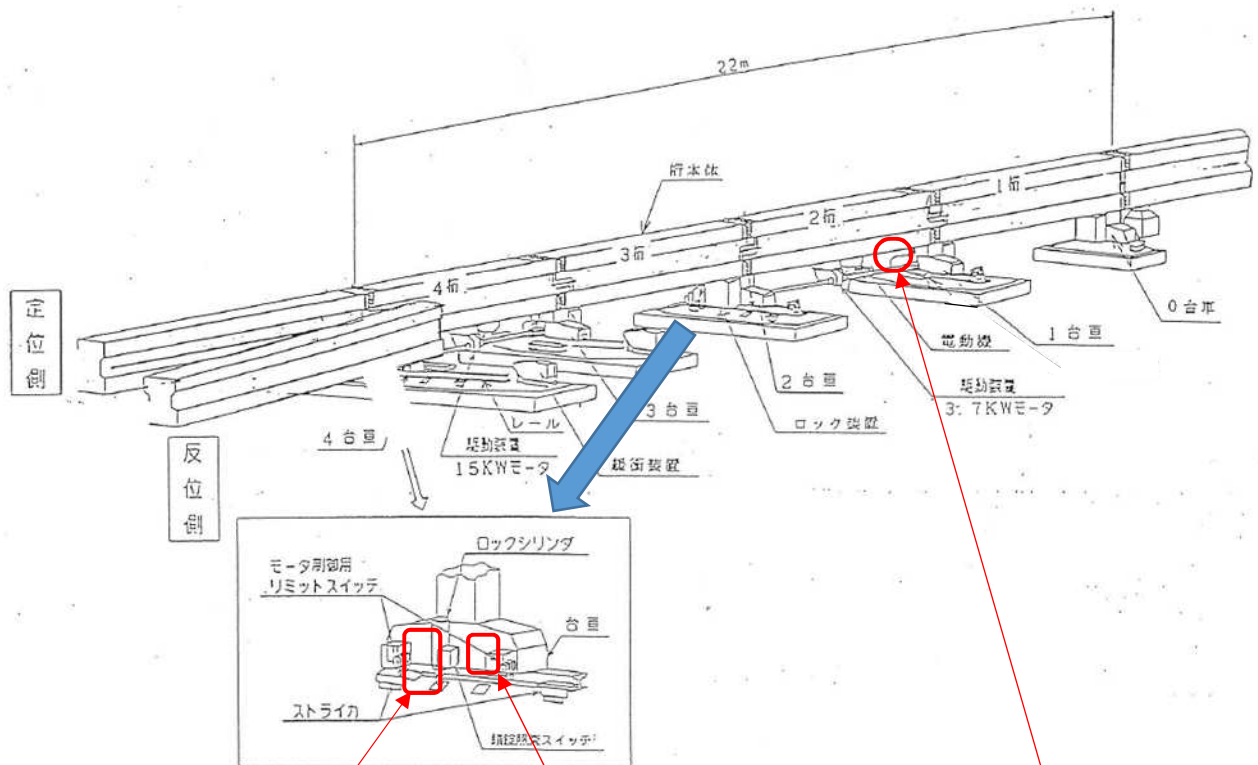
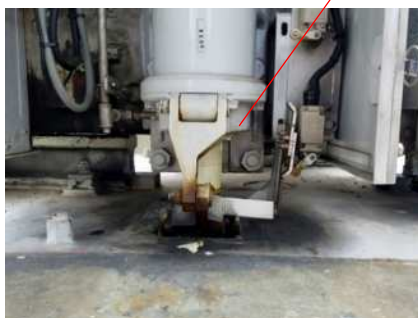
今回の地震では、33 基中 15 基の分岐器に損傷が発生。損傷箇所は全て初期のタイプのラックピニオン方式であり、改良タイプのアーム回転方式での損傷はなかった。（図 6、図 7 参照）

ロックシリンダの損傷

なお、ロックシリンダは、分岐器が転換後に位置を固定させて水平動を制限する役割を有している。今回の地震ではその役割が発揮された結果、自ら損傷することで他の部品の損傷を抑えることができ、また、当該部品の交換は迅速にできるため、部品交換のみとする。

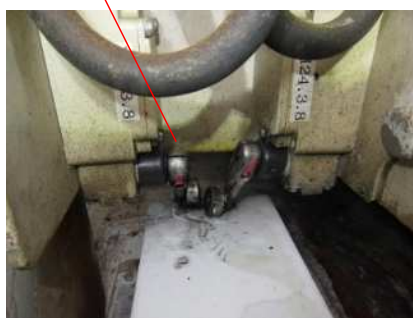
リミットスイッチの損傷

ラックピニオン方式の分岐器では、分岐桁に水平方向の地震力が作用した際に、転倒モーメントが働き台車の浮き上がりが生じたことから、分岐器の転換を制御するリミットスイッチについては、浮き上がり時にレバーが戻り、着地時に損傷したと想定される。(図9参照)

このため、ニュートラルな状態でもレバーの角度を傾けることで台車の浮き上がりによる損傷を防ぐ構造とする。(図10参照)

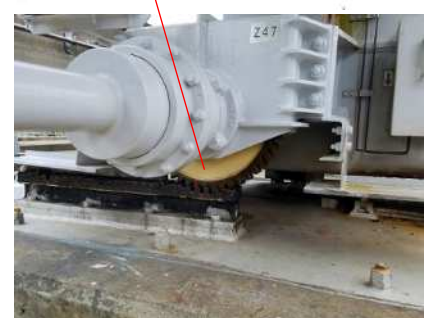
ピニオンギアの空回り

発災直後の点検では、ピニオンギアが正常位置からずれた位置にあり、上下の地震動により、ピニオンギアがラックを飛び越えて移動したと推測されたが、その後の詳細点検の結果、分岐桁の伸縮装置や電車線の損傷が見られなかったことから、ラックを飛び越える程の浮き上がりは生じておらず、分岐桁に水平方向の地震力が作用し歯車が転がろうとしたとき、中心軸との間に摩擦力以上の力が加わったために、中心軸と歯車が空回りしたものと推定される。

このため、早期復旧対策としてヒューズを設定することとし、ピニオンギアが空回りする前に、調整作業が容易なクラッチ（図 11 の（D））が滑るようにクラッチの設定トルクを調節する。

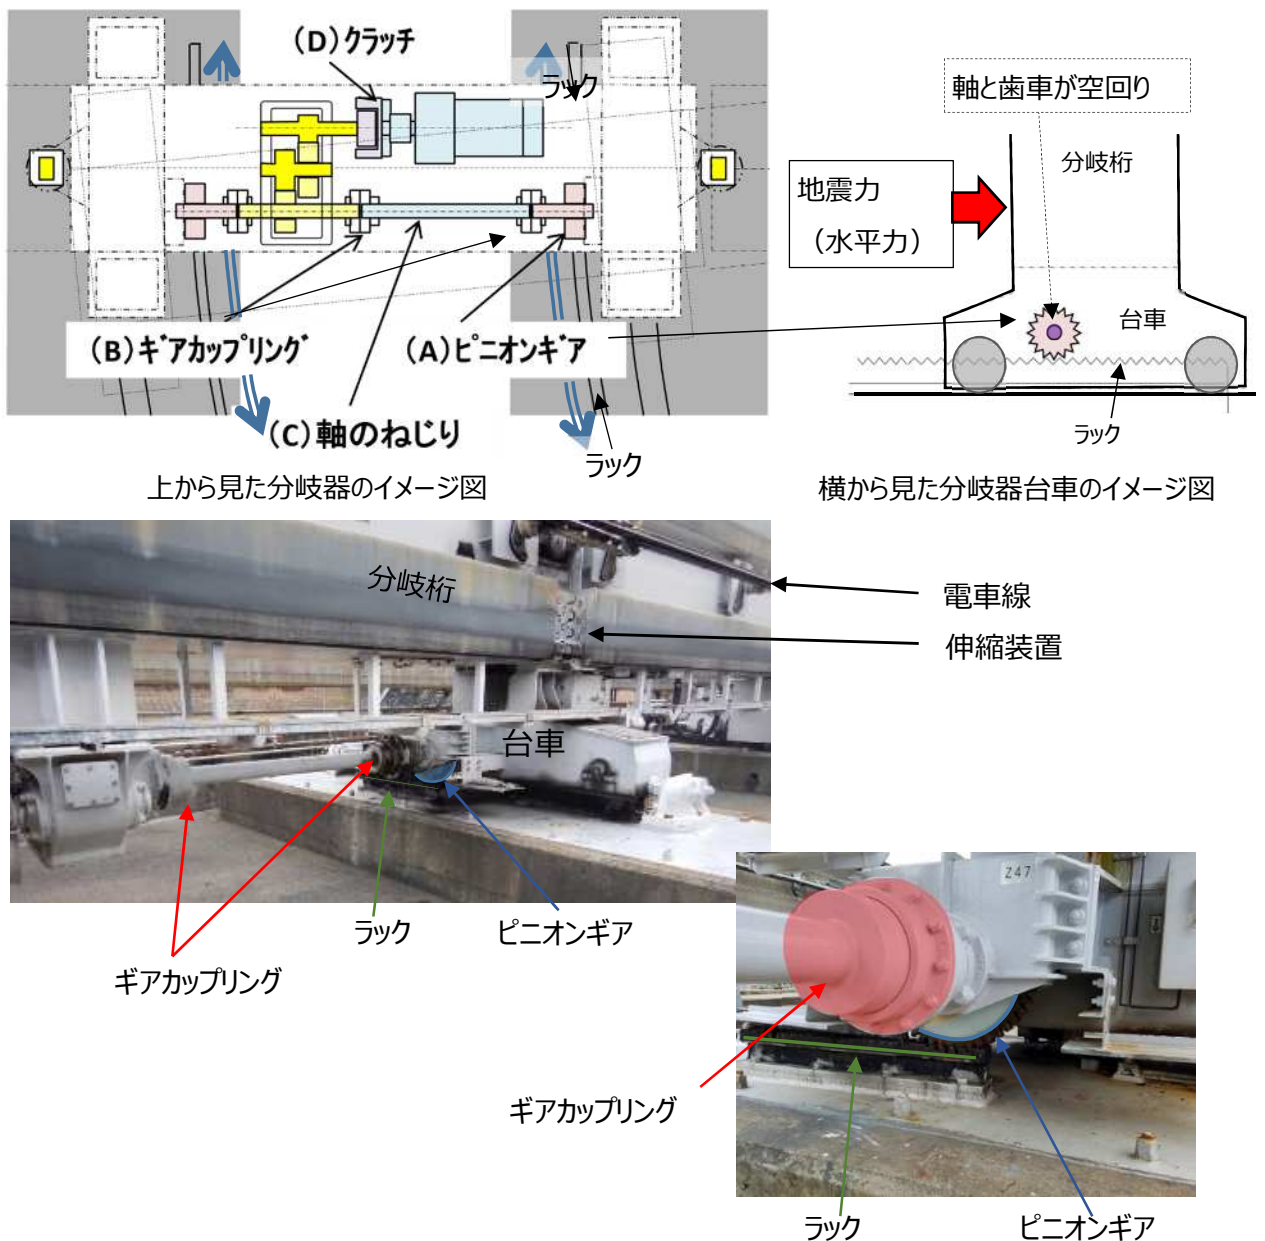
図 11：ピニオンギアの滑り原因

ラックピニオン方式の分岐器は、台車の横面に歯車（ピニオンギア）を取付けており、モーターで歯車を動かして台座に据えたラック（平板状の板に歯切りをしたもの・歯の高さ 20mm）の上を移動し、分岐桁を移動させる構造である。（図 11 参照）

ピニオンギアの空回りにより台車が停止位置から移動した場合の復旧方法としては、台車を元の位置に戻す作業となるが、一旦ギアカップリング（図 11 の（B））を取り外し、手動（チェーンブロック）により元の位置に戻した後、ギアカップリングを接続させる工程となるため、復旧作業に時間を要した。

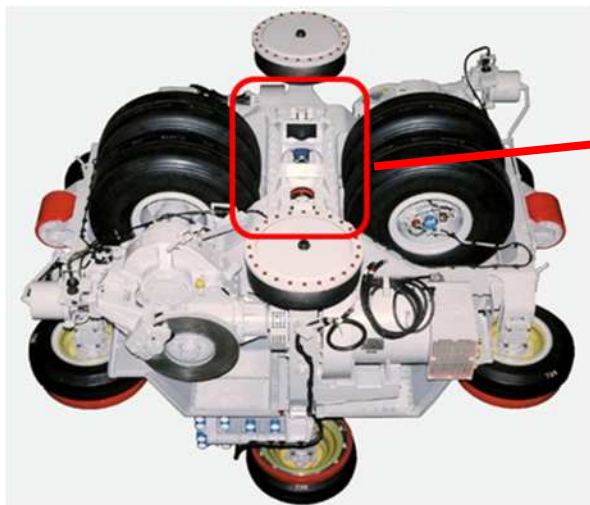
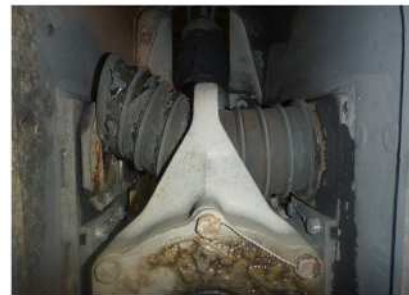
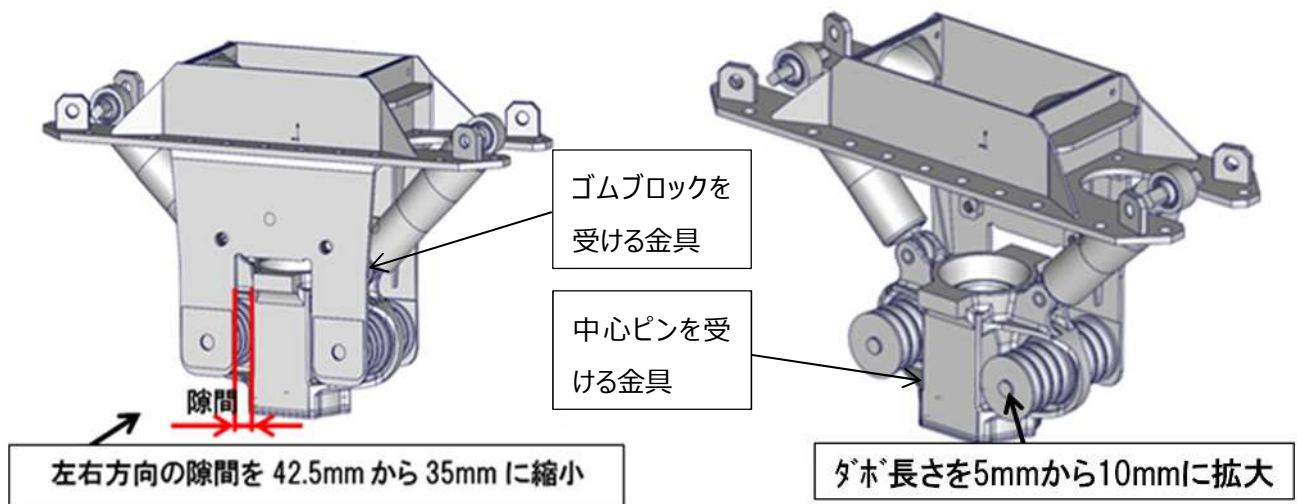
図 13:ゴムブロックのズレの被災状況

走行していた 18 編成のうち、11 編成で車体支持装置のゴムブロックにズレが発生。地震の揺れにより車体に上下左右方向の変位が生じ、ゴムブロックの余圧縮がなくなったため、ダボが外れたと推測される。

ゴムブロックの外れ

$$L = \sqrt{(115^2 + 42.5^2 + 30^2)} = 126.2\text{mm} > \text{ゴムブロック自由長} 125\text{mm}$$

対策としては、ゴムブロックを受ける金具と車体と台車をつなぐ中心ピンを受ける金具との隙間を縮小するとともに、ダボの長さを拡大することで、車体が最大変位してもゴムブロックが外れない構造とする。(図 13 参照)

→隙間を縮小することで、落下防止を図る

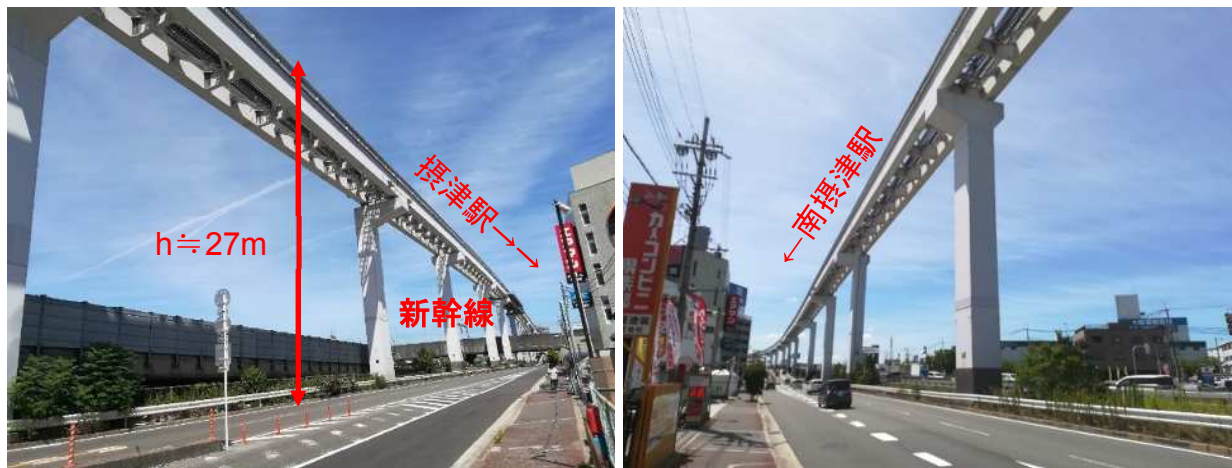
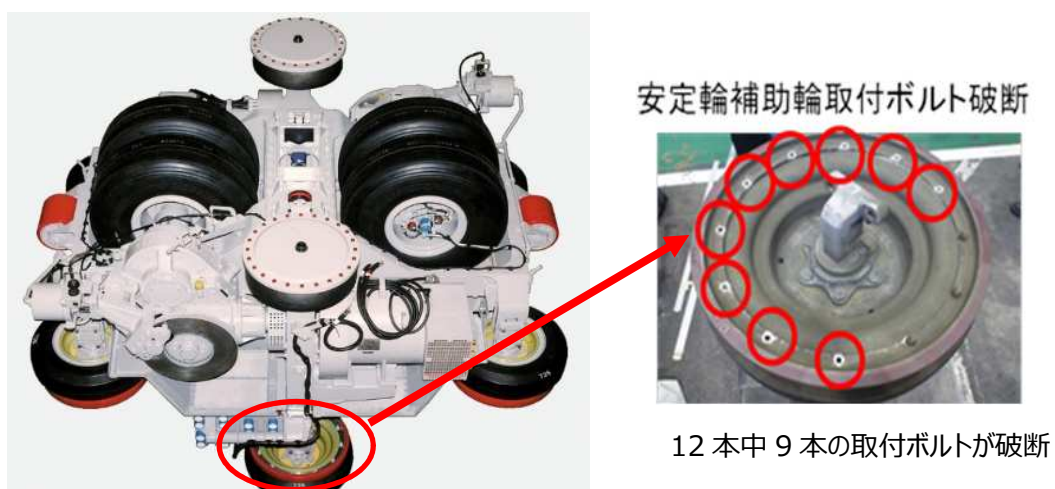
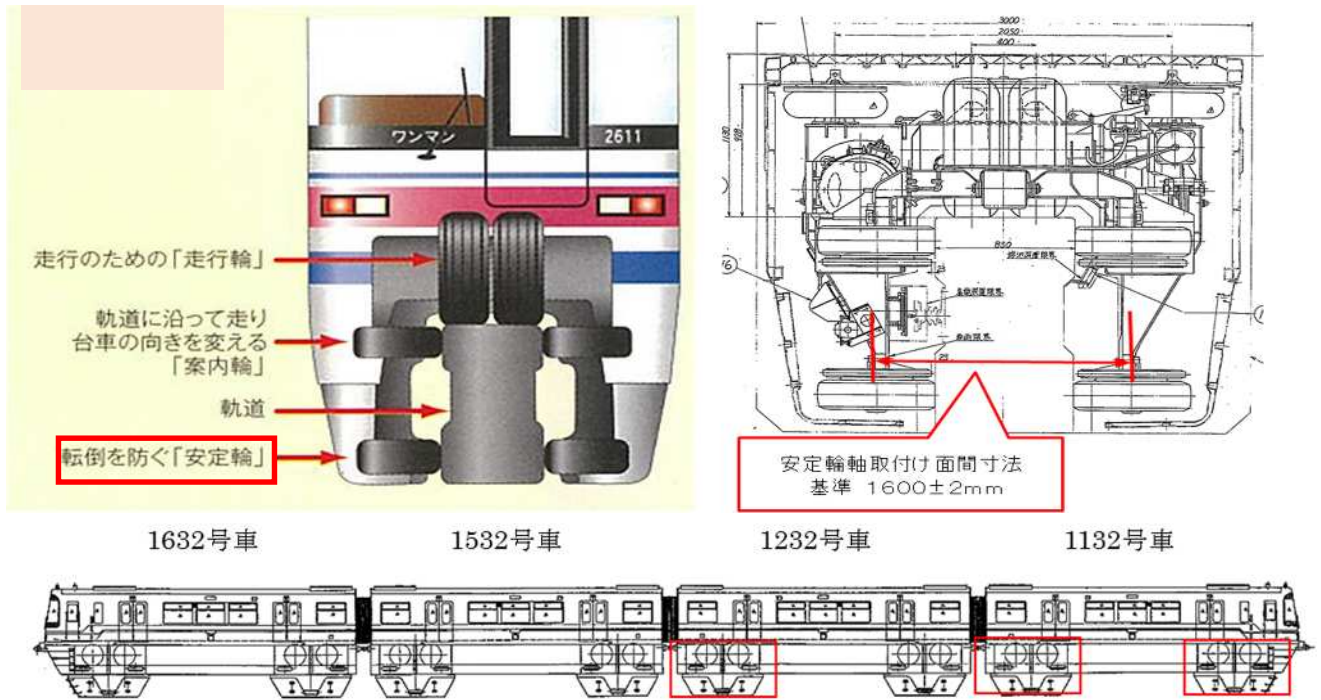
図 14：車両の損傷状況

地震発生時に運行していた 18 編成のうち、高々架箇所を走行していた 1 編成で、安定輪補助輪取付ボルトの破断、台車枠の開きが発生した。（図 14 参照）

部位	補助車輪 ボルト破断	安定輪軸取付け面間寸法		車体支持装置 ゴムブロック位置ズレ
		製作時寸法	測定結果	
1132号車第2台車	×	1601mm	× 1607.2mm	○
1132号車第1台車	×	1601mm	× 1602.2mm	×
1232号車第1台車	×	1600mm	○ 1600.5mm	×
1632号車第2台車	○	1600mm	○ 1599.3mm	○

以上のことから、周期の長い横揺れが始まる 20 秒を経過後の桁部の揺れによって、車両に左右変位・ロール変位が生じ、安定輪補助輪取付ボルトの破断や台車枠の開きが生じたものと推測される。

なお、台車枠の開きは最大で 6mm 程度であり、低速・短距離での回送において、走行上、特段の支障は見られなかった。また、安定輪補助輪は安定輪の上方に取付けられているため、取付ボルトが一部破断しても当該補助輪が落下する恐れはないと考えられる。

被災原因が特定された中、今後の対策としては、門型支柱への変更などの支柱強化案もあるが、用地買収が必要となるなど困難なことから、台車枠の強化や安定輪補助輪取付ボルトの対策を行うこととし、以下の留意点に基づき設計を行うこととする。

- ① 台車枠の開きが先端部のみか、あるいは、台車の根本から開いているのか、片側のみか両側とも開いているのかなど詳細に調査・測定を行い、強化する箇所を特定する。(強化箇所の特定)
- ② 今回の地震で台車枠に作用した水平力(加速度換算で 0.57G)以上を設計地震力とする。  
また、被害軽減、早期復旧の観点から、台車枠の強度を安定輪補助輪取付ボルトの強度よりも高く設定する。(設計地震力の設定)
- ③ 動的解析やその他の解析により、加速度は小さくても周期の長い地震動においても台車枠が降伏しないことを確認する。(健全性の照査)

- ① 設計強度を今回の地震で作用した水平力(加速度換算で 0.57G)以上、かつ、台車枠の降伏荷重未満に設定する。(設計地震力の設定)
- ② ボルトをなくしてリムと一体化することや、ボルトが必要な場合は破断しても落下を防ぐ対策を実施する。実用化にあたっては、検証試験を実施し効果を確認することとする。(落下防止の対策)

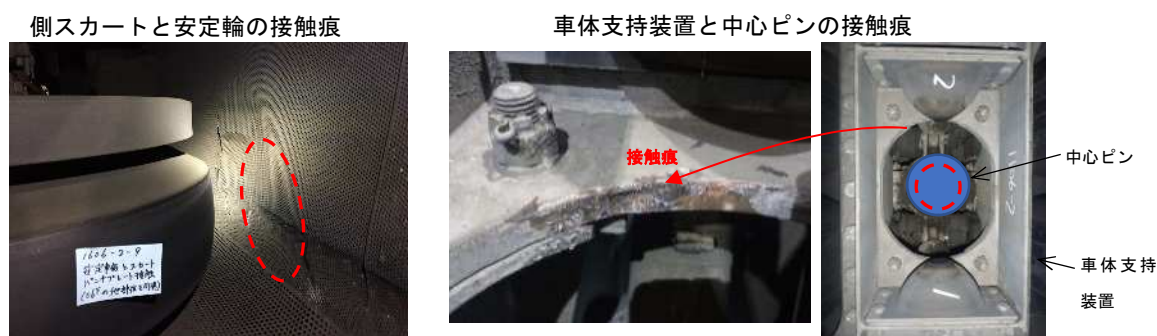
図 25：接触痕との照合

また、これらの挙動は、図 25 に示す車体の側スカートと安定輪との接触痕と一致していること、また、車体に固定している中心ピンと台車に取付けている車体支持装置との接触痕と一致していることから、この解析結果は実際の動きと照合していると考えられる。

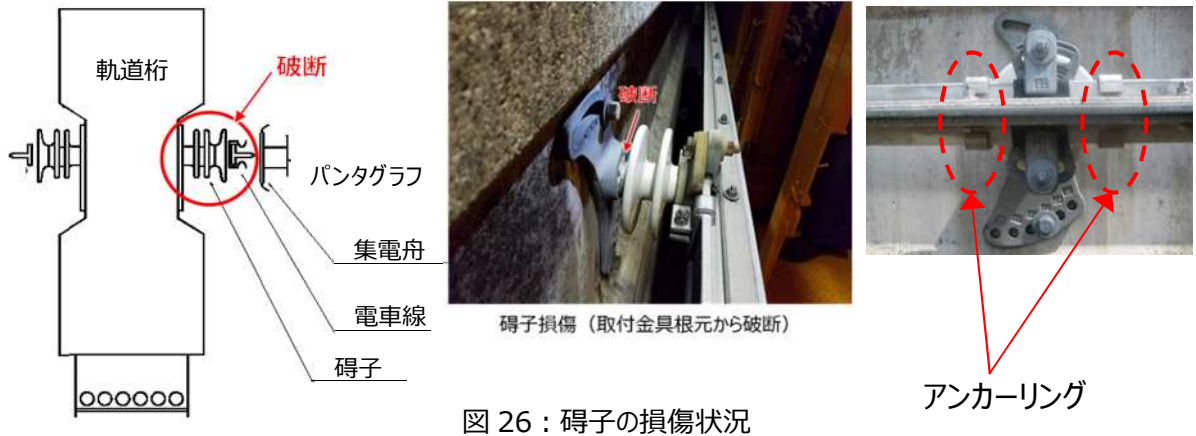
図26：碍子の損傷状況

電車線の移動を抑止するアンカーリング部（固定部：100mに1か所）において、主に碍子の破損が発生（24か所中23か所がアンカーリング部で破損）した。（図26参照）

原因究明に向けて、取り付けられている軌道桁の種類や、平面曲線や縦断勾配、地震動の揺れの方向など比較検討を行ったところ、橋軸方向（直進方向）の揺れが隣接する軌道桁間に変位差を生み出し、電車線に定着しているアンカーリング部の碍子に水平方向の力が加わったことが破損の原因と推測される。（表4、図27参照）

- ① 今回の地震によって目視では確認できない微細なひび割れが生じている恐れがあるため、アンカーリング部全ての碍子を新品に交換する。
- ② 碍子の性質上、地震動による破損は免れないため、絶縁性能を確認の上、アンカーリング部の碍子については絶縁ロープで取付金具と結ぶことで落下防止を図る。（図 28 参照）
- ③ 橋軸方向の揺れによりアンカーリング部の碍子に水平方向の力が加わったことが破損の原因と想定される中、碍子の支持方法を改良し、アンカーリング部に緩衝材を追加する。（図 29 参照）

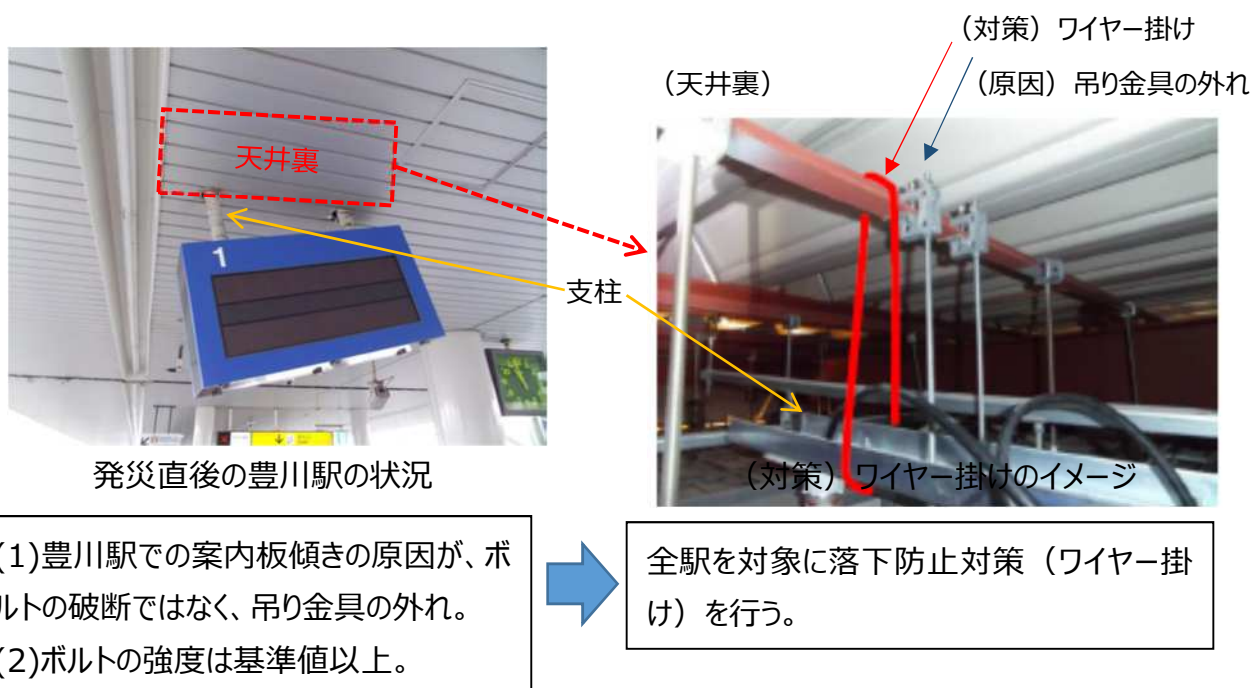
図 33：行先表示器の落下防止（ワイヤー掛け）

揺れが強かった豊川駅のホーム上で行先表示器の傾きが発生。点検の結果、吊り金具の外れが原因（ボルトの強度不足ではない）と判明。

行先表示器が落下すれば人身事故につながる恐れがあることから、安全対策として、全 18 駅に落下防止対策（ワイヤー掛け）を実施する。（図 33 参照）

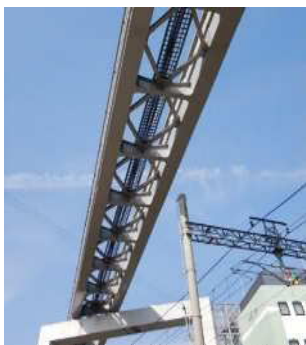
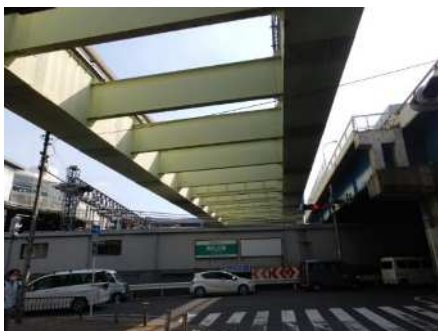
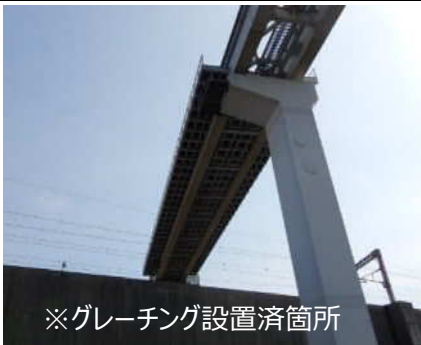
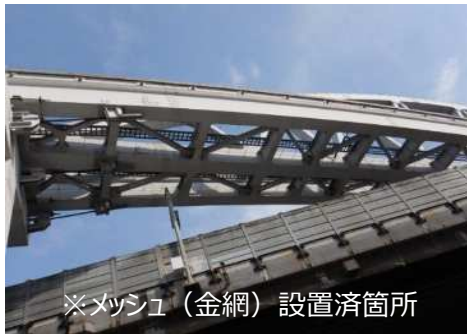
図 36 : 鉄道・高速道路との交差部の現況写真

発災後の施設点検は工作車による点検を主とするが、駅で停車中の車両が障害となり、道路上から高所作業車による点検を実施しなければならない場合も想定される。しかし、鉄道や高速道路の上空で交差する箇所 (図 36 参照) では、道路上からの高所作業車による点検は困難である。

このため、一部の交差箇所では設置している軌道桁下のグレーチングやメッシュ (金網) を他の設置していない交差箇所にも追加して設置するとともに、支柱部には点検梯子や点検通路を設置すること (図 37 参照) で、緊急時でも容易に点検できるようにする。また、これらの施設は日常点検にも活用する。なお、駅直下で鉄道等と交差する箇所は、軌道下に床版があり、容易に点検できることから除外することとする。
