**大阪府立金岡高等学校
アスベスト飛散事故に関する協議会
(第3回)**

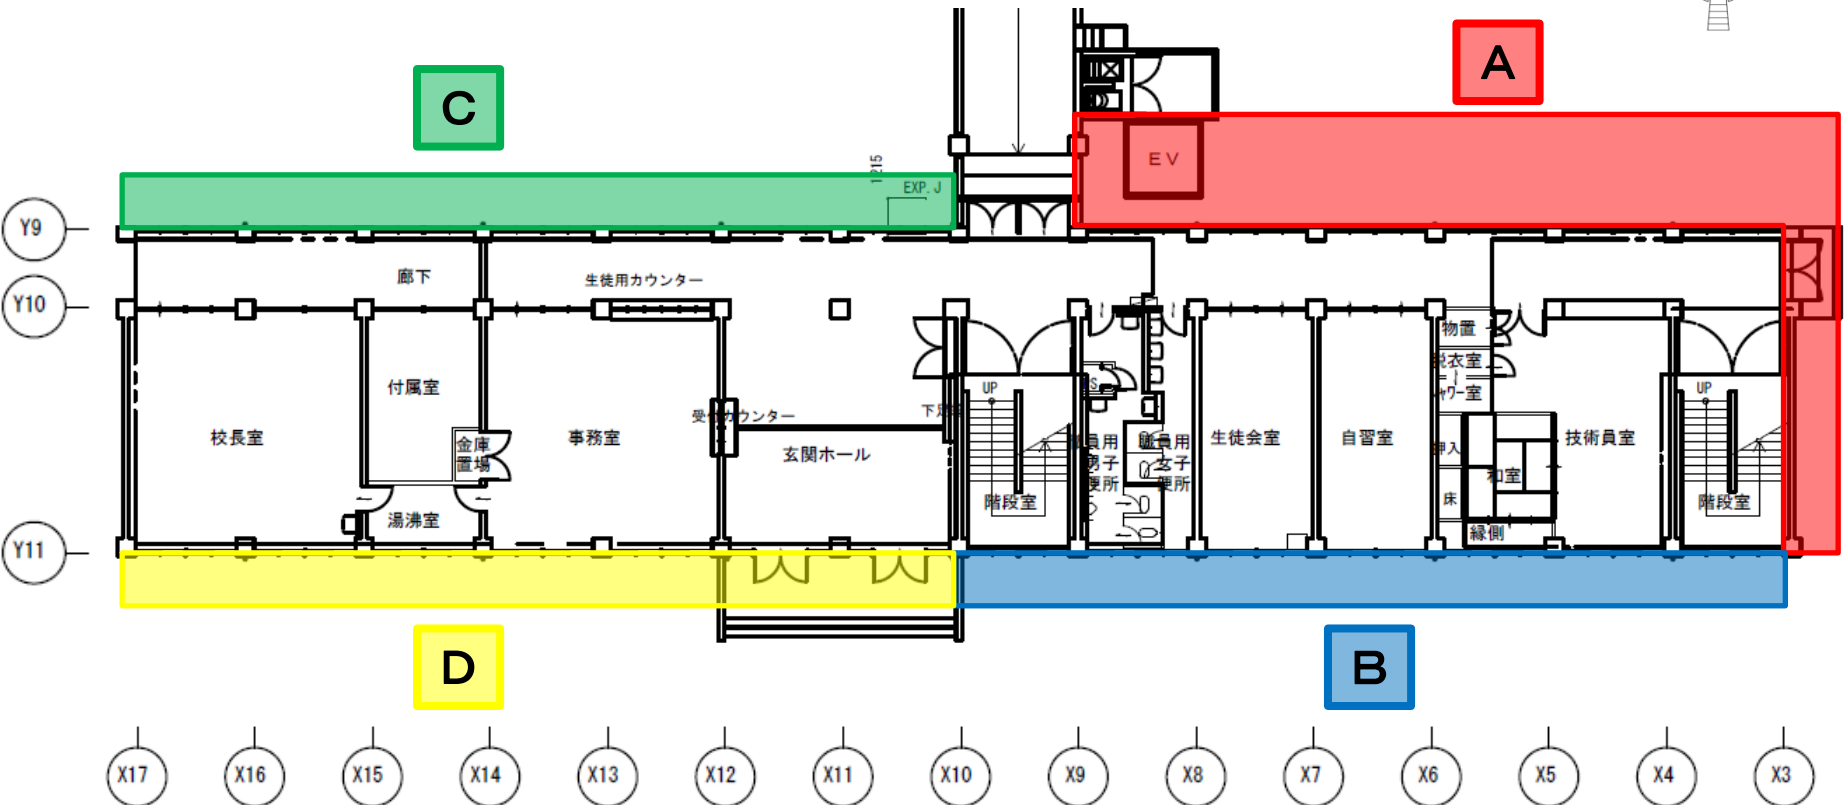
北側(中庭側)

- ①. 壁際にちよろちよろ付着(覗き込むと分かる程度)全体ではない。
・不自然なものはなかった。(安積建設A氏)
- ①. 記憶はありません。(アイデックスB氏)

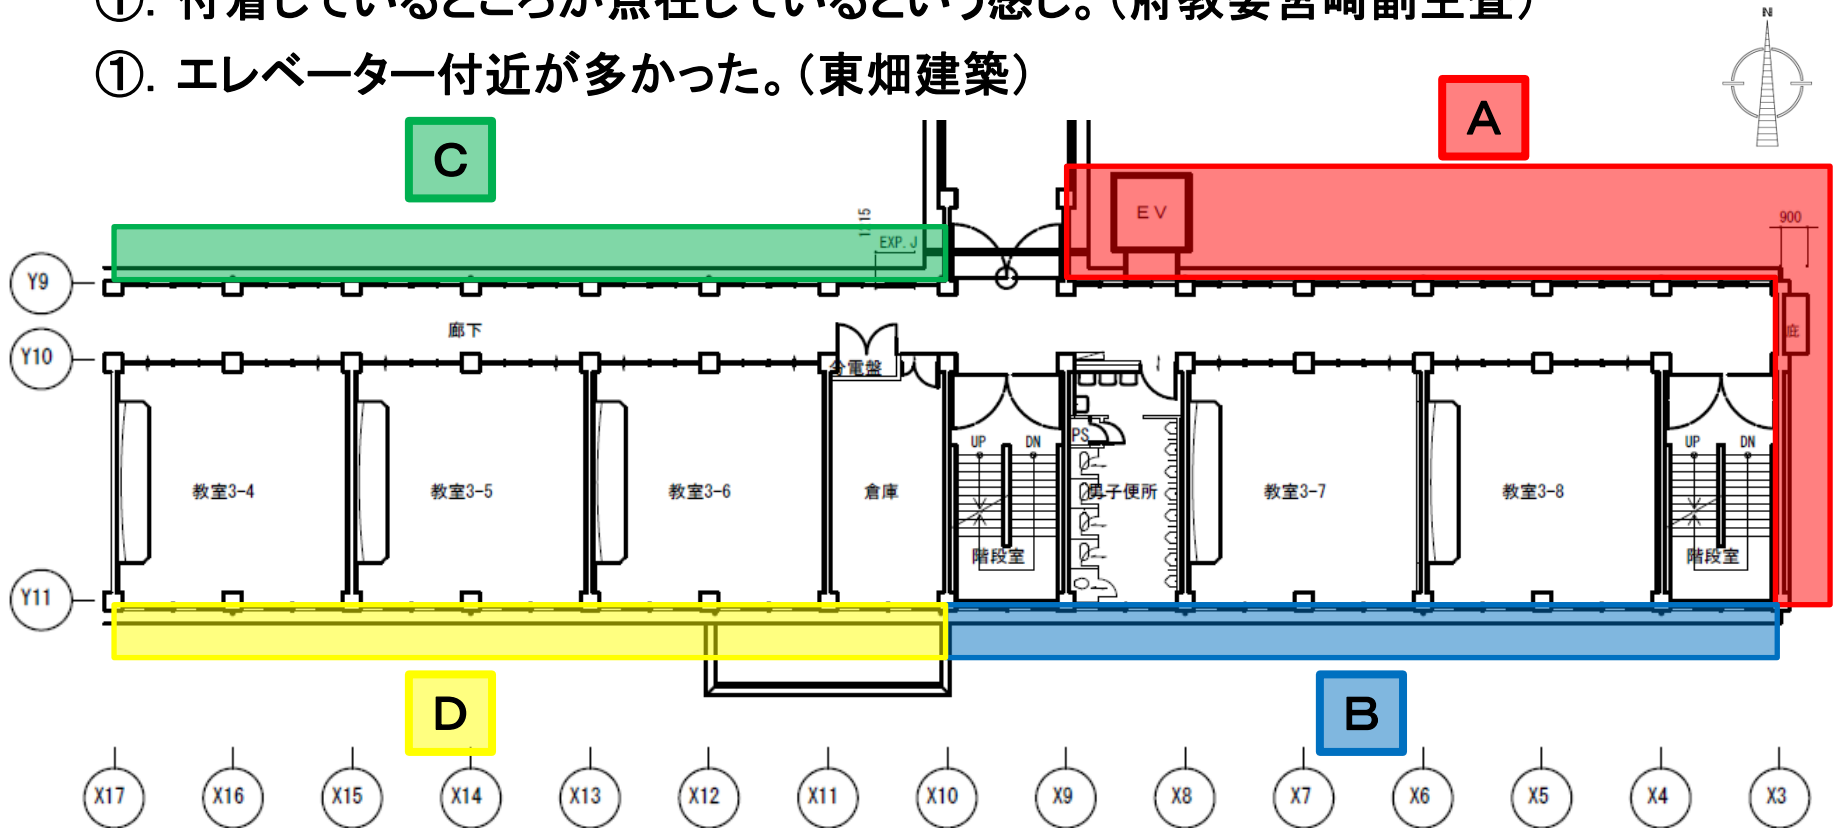
北側(中庭側)

- ②. X6～X8辺りが不自然にひどい印象(資料7の⑫程度)。(安積建設A氏)
- ②. ・ほぼ全面にあったと思うが、部分的に落ちている、または落とされている。
・確実に全面にあると思った。(アイデックスB氏)
- ①. 濃くみえた。どちらかという東の方が濃かったという印象。(アイデックスC氏)
- ①. 付着しているところが点在しているという感じ。(府教委宮崎副主査)
- ①. エレベーター付近が多かった。(東畑建築)

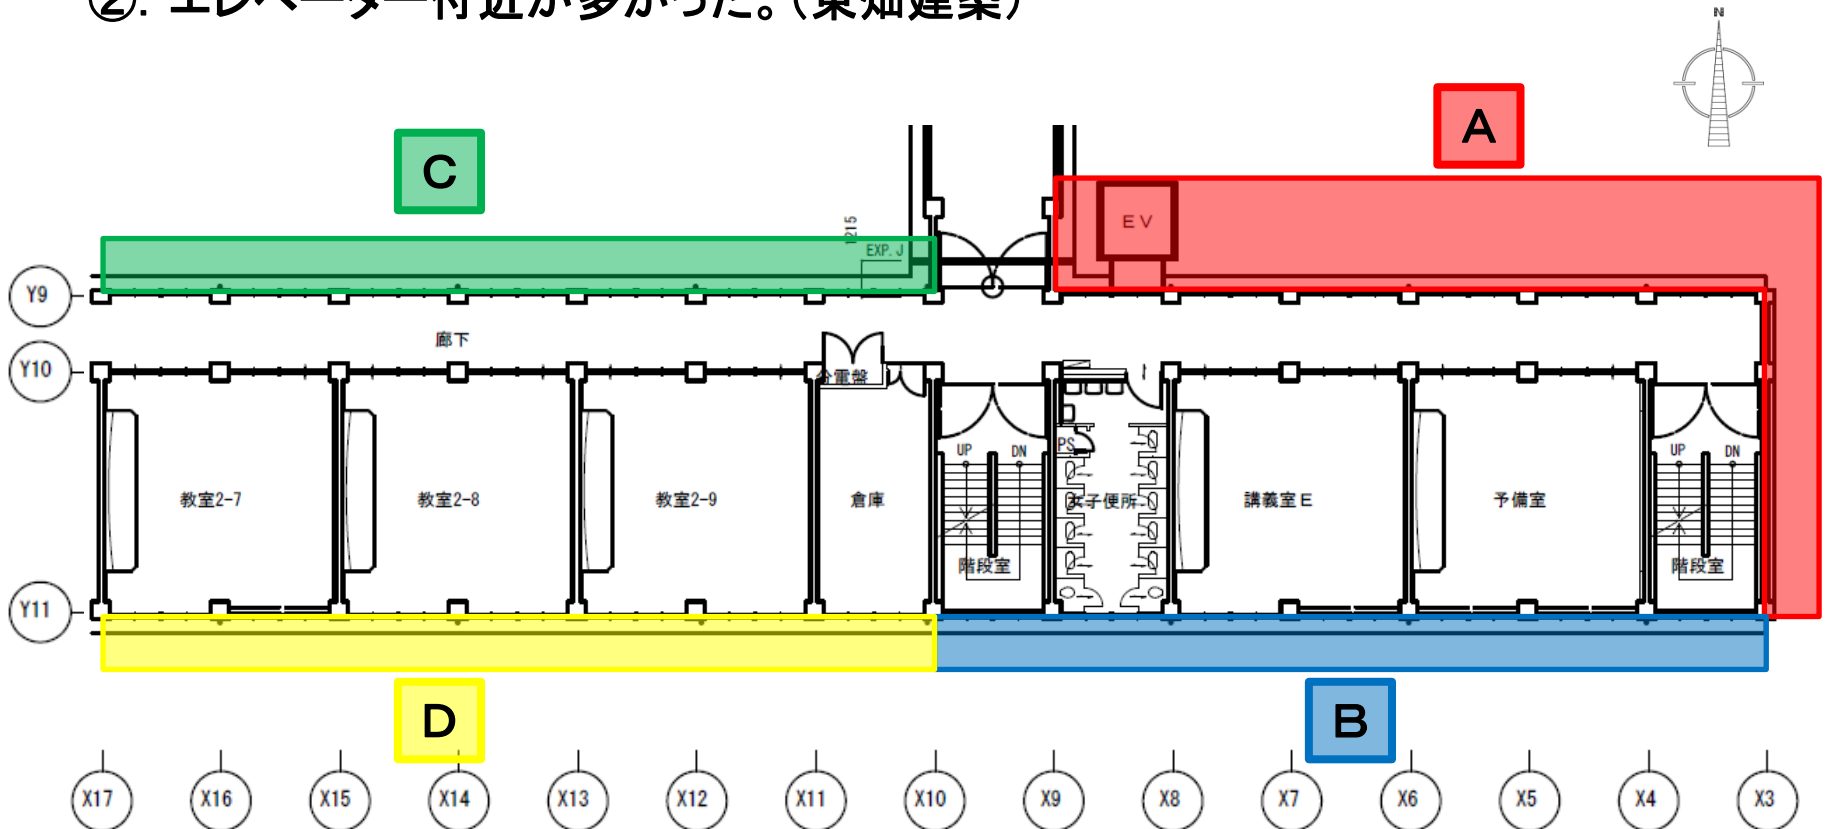
北側(中庭側)

- ③. 壁際にちよろちよろ付着(覗き込むと分かる程度)全体ではない。(安積建設A氏)
- ③. 確実に全面にあると思った。(アイデックスB氏)
- ②. 濃くみえた。どちらかという東の方が濃かったという印象。(アイデックスC氏)
- ②. エレベーター付近が多かった。(東畑建築)

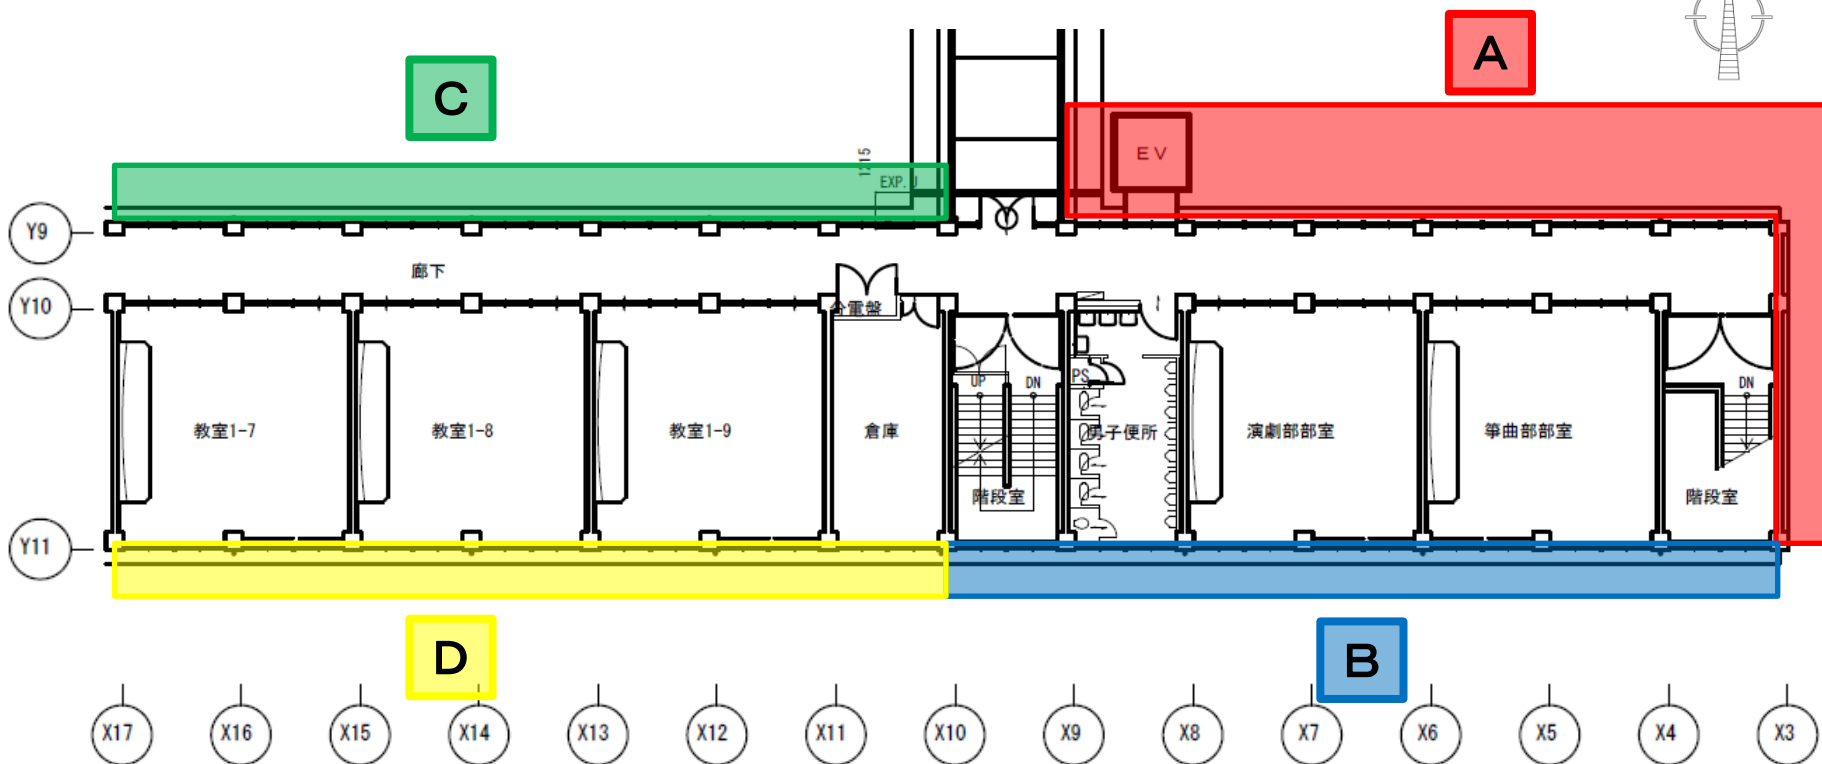
北側(中庭側)

④. X9～X12辺りが不自然にひどい印象(資料7の⑫程度)。(安積建設A氏)

④. ・かなりきれいに落ちている、または落とされている。

・軒先の方にも吹付け材は見たので、全面にあったのだろうと思った。

③. 少ない感じがした。西側の方がきれいに見えた。(アイデックスC氏)

②. 付着しているところが点在しているという感じ。(府教委宮崎副主査)

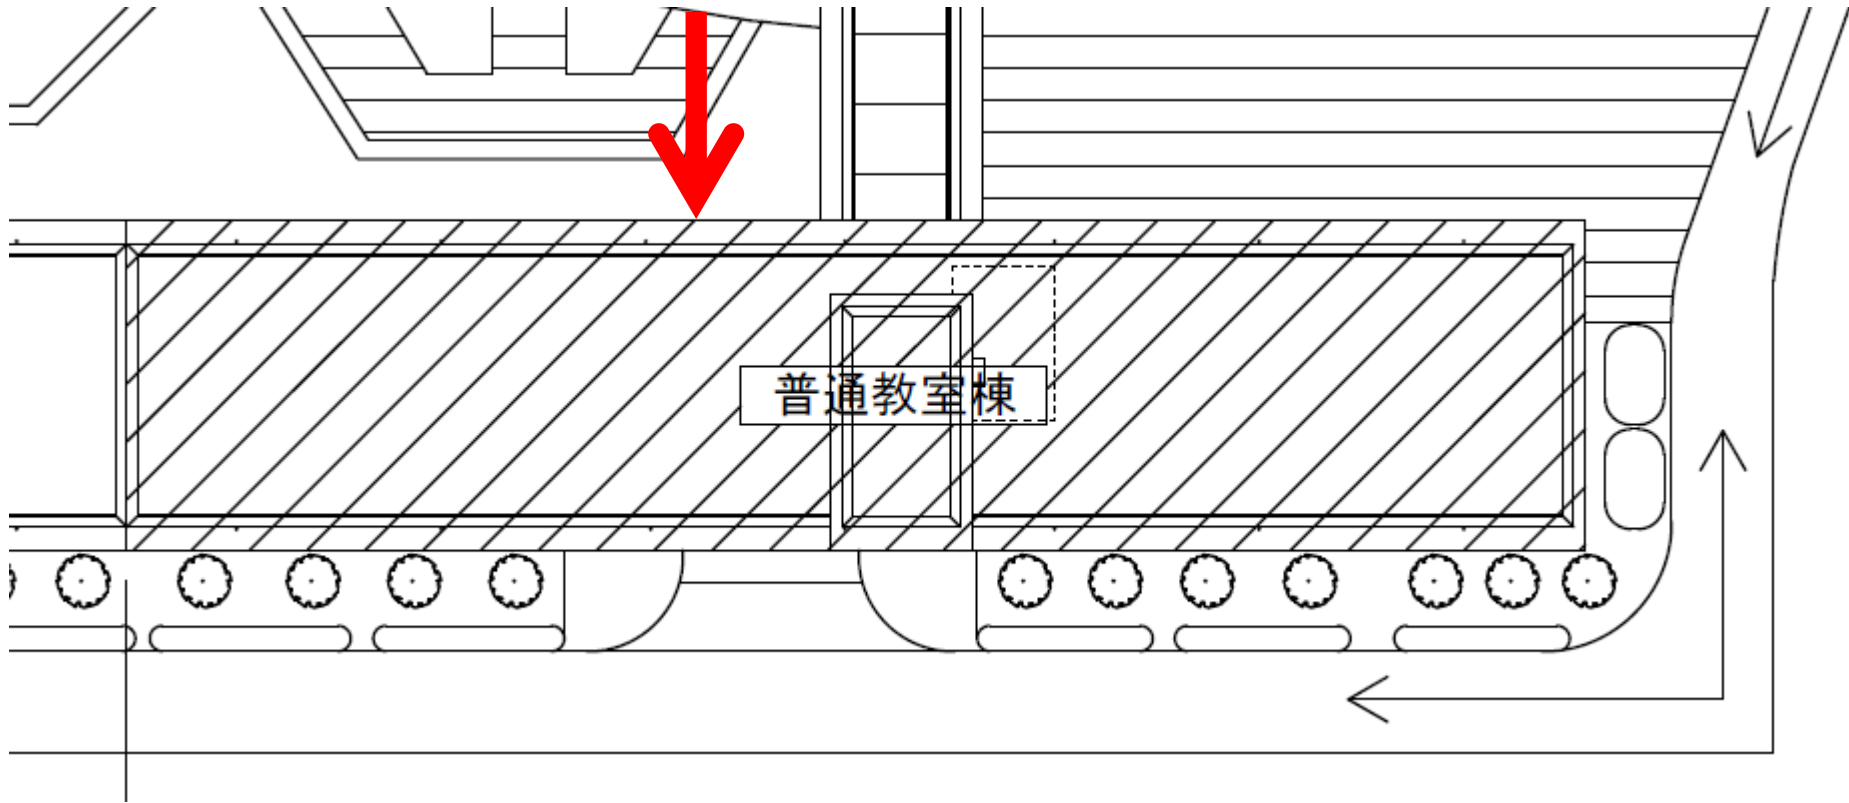
【屋外各所】

- ①. ものすごくあるとは思わなかったが、確認してこれだったら落ちてるかなと、見たら分かる程度。(アイデックスC氏)

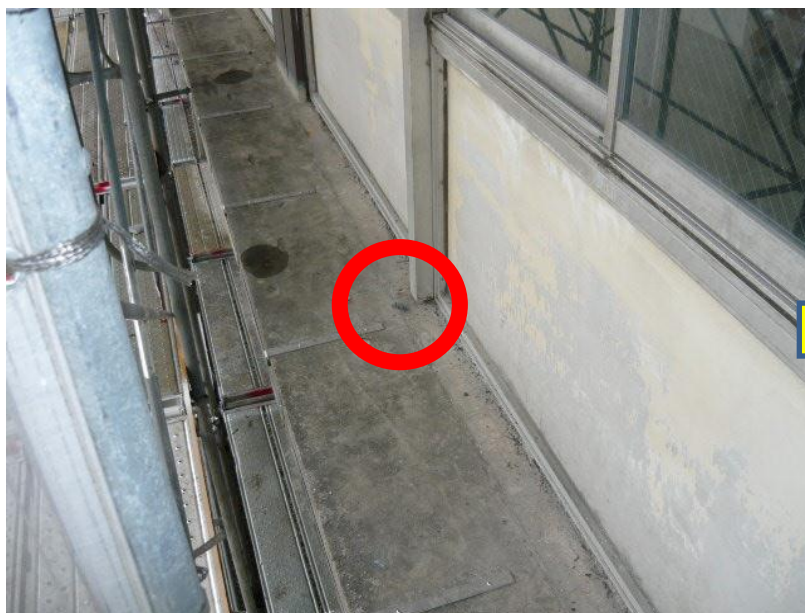
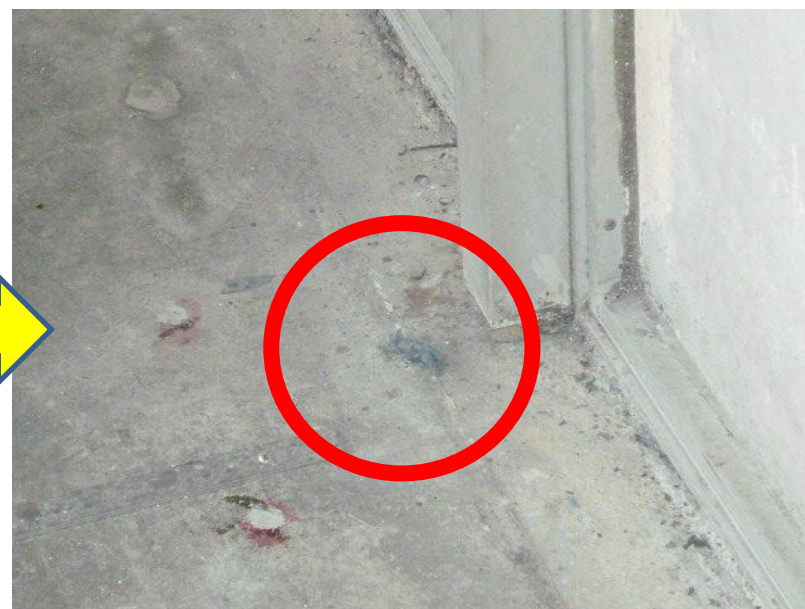
【屋外各所(2階)】

- ①. 2階、3階は落ちていたのがパッと見て分かるくらい落ちていた。
(アイデックスB氏)
- ③. 軒の上側の散乱は、廊下の窓越しに、各教室の間に1個くらい確認できるくらい。
(アイデックスB氏)

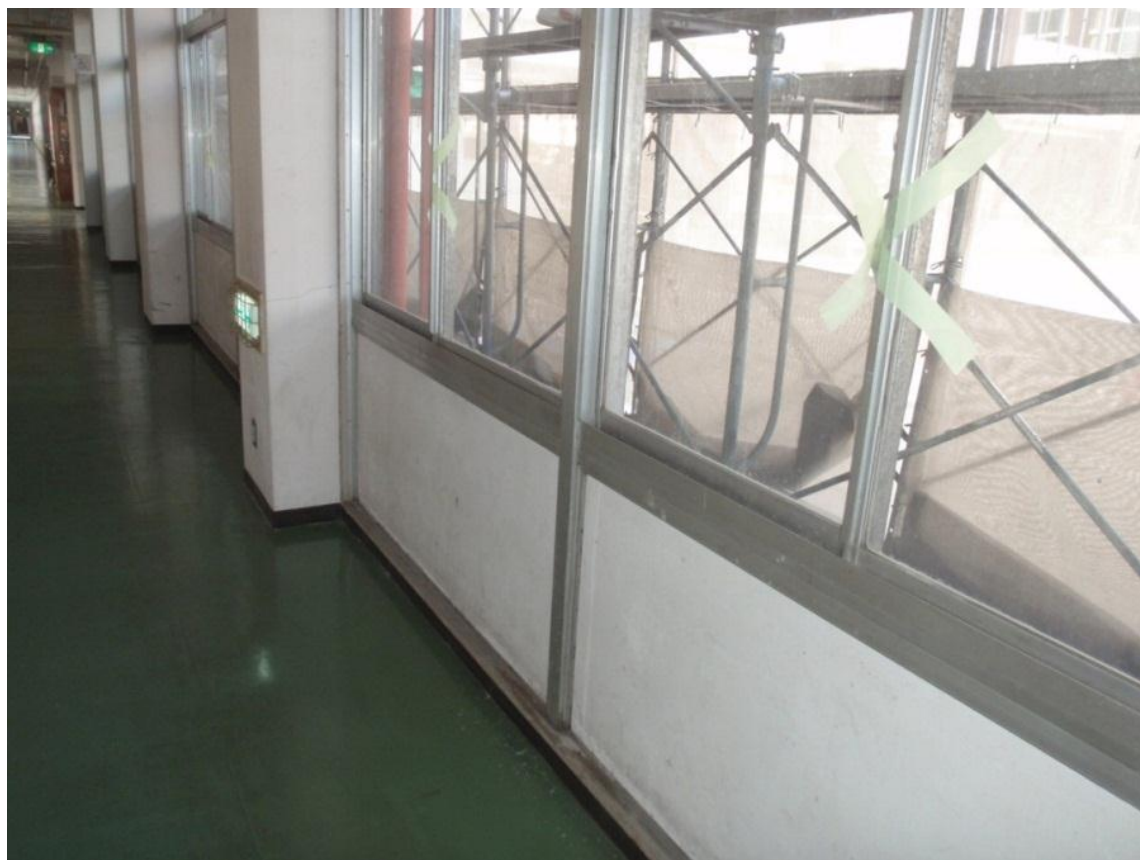
【2階 室内】

②. 窓の中側には確認することはできなかった。
(アイデックスC氏)

③. 中に入ったものは、見ていないと思う。
(アイデックスC氏)

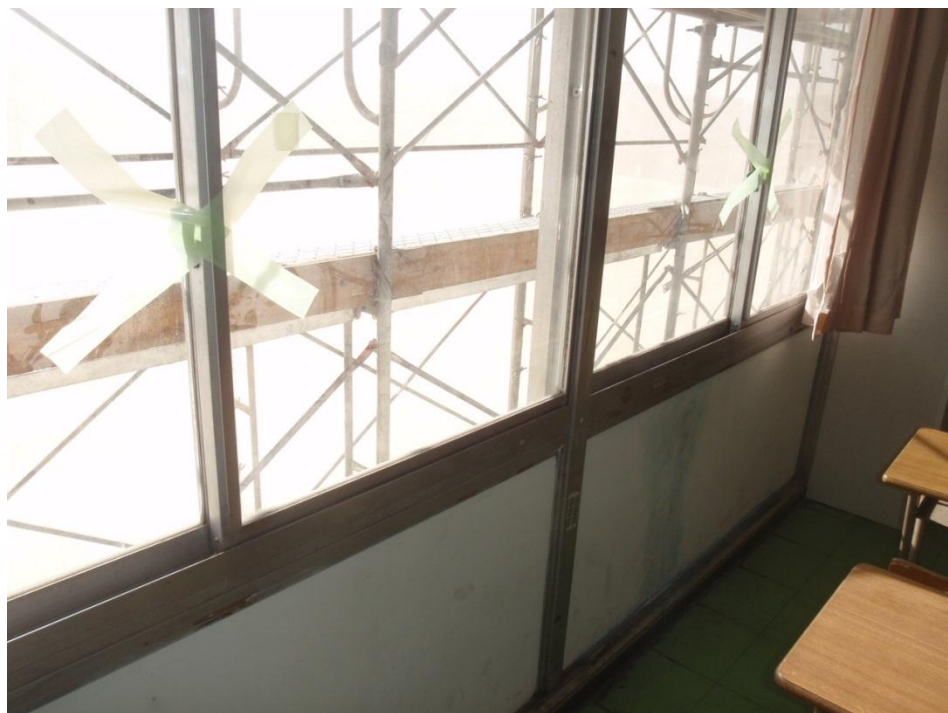
【3階 室内】

- ②. 窓の中側には確認することはできなかった。
(アイデックスC氏)
- ③. 中に入ったものは、見ていないと思う。(アイデックスC氏)

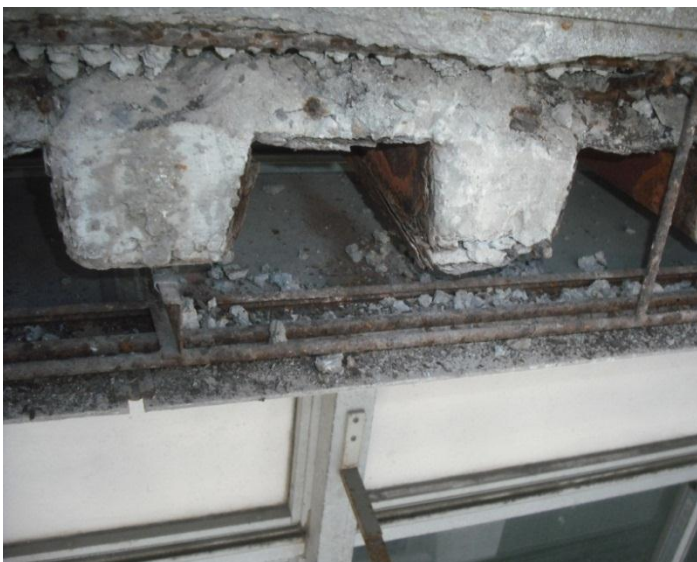
④. ケイカル板の上に、青石綿が落ちていたことは確認していない。とにかく錆屑が落ちていた。(安積建設A氏)

⑨. ボードの撤去では、埃とかよりも、めくった時に大き目のコンクリートが乗っているのが不思議だった。(安積建設A氏)

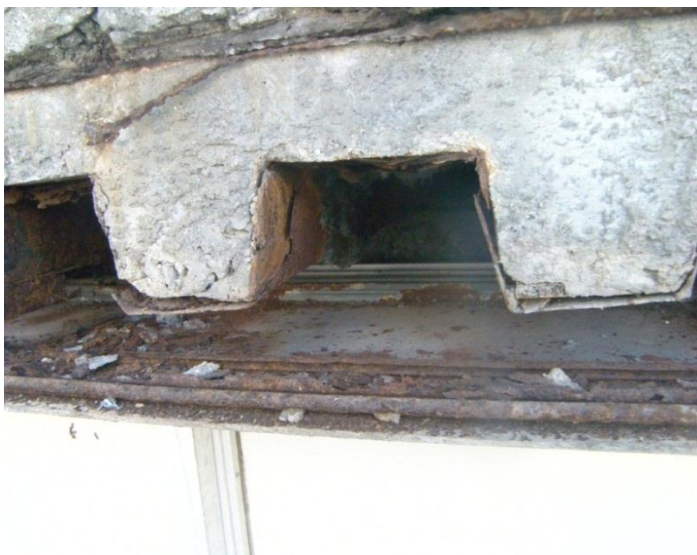
⑯. あとの掃除が大変なのは皆知っているので、シートを巻く作業は慎重にやってもらったが、元々ボードに乗っていたものがシートを巻くときに落ちたのかと思う。(安積建設A氏)

②. 軒天ボードの粉が飛散しないようブルーシート両端をUの字に上まで設置した。(安積建設A氏)

⑩. ケイカル板を外す作業は、レベル3の扱いとして、ブルーシートをUの字型にして養生し撤去するという指示内容で出している。
(府教委宮崎副主査)

④. ケイカル板のアスベスト飛散防止対策については、養生もキッチリさせていた。(東畑建築E氏)

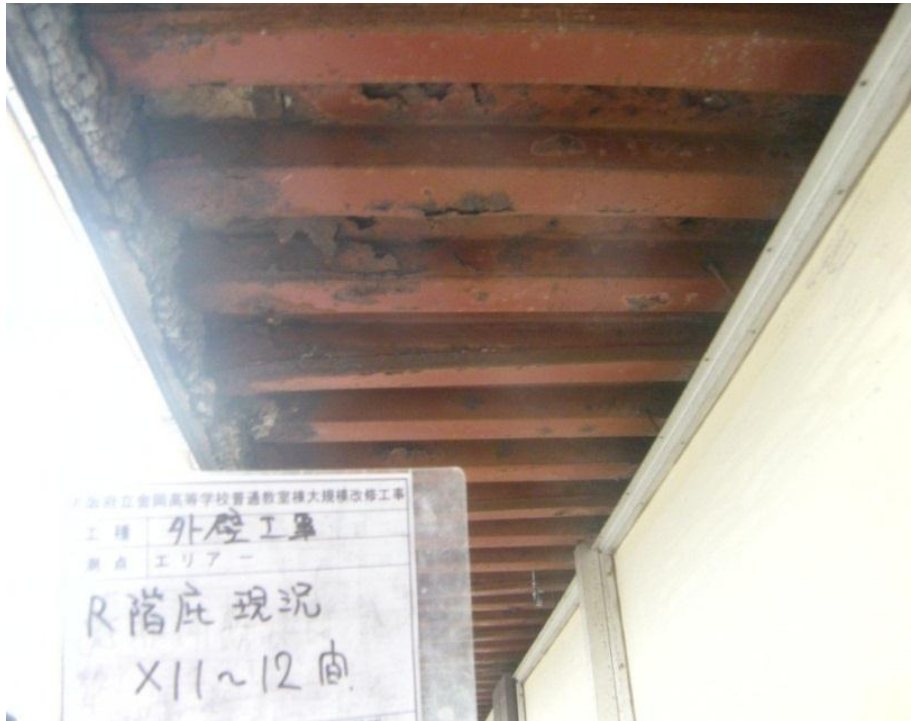
⑩. ボードを外し終わった後、ボードの取り残しが無いか確認はしたが、吹付け材については、気付けなかった。(安積建設A氏)

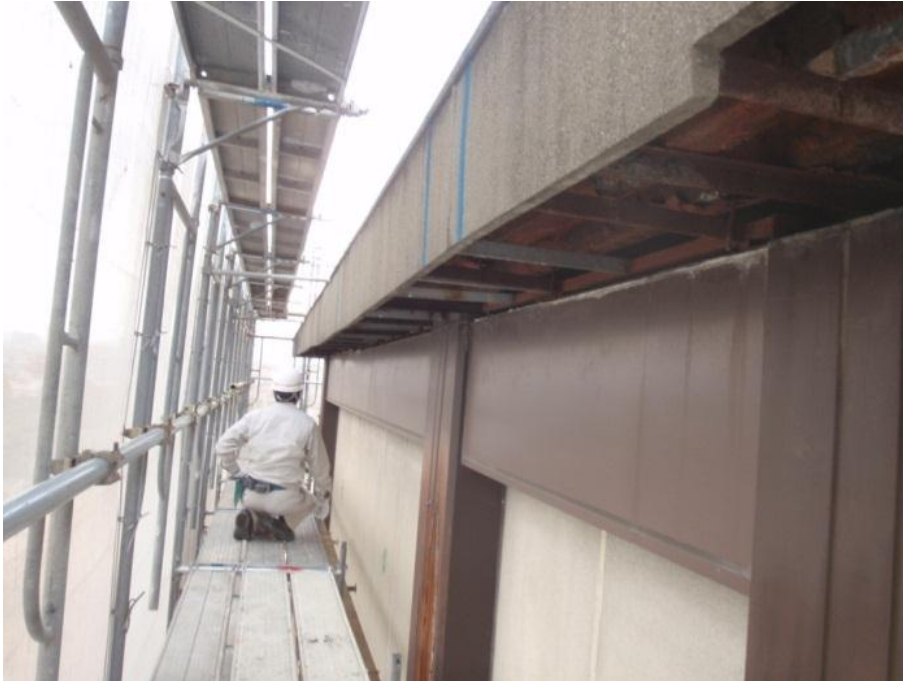
※4階東側

- ⑩. 軒裏ボードを外した際に、ペントハウスと4階東側は確認したが、アスベストの小片は無かった。
(東畑建築E氏)

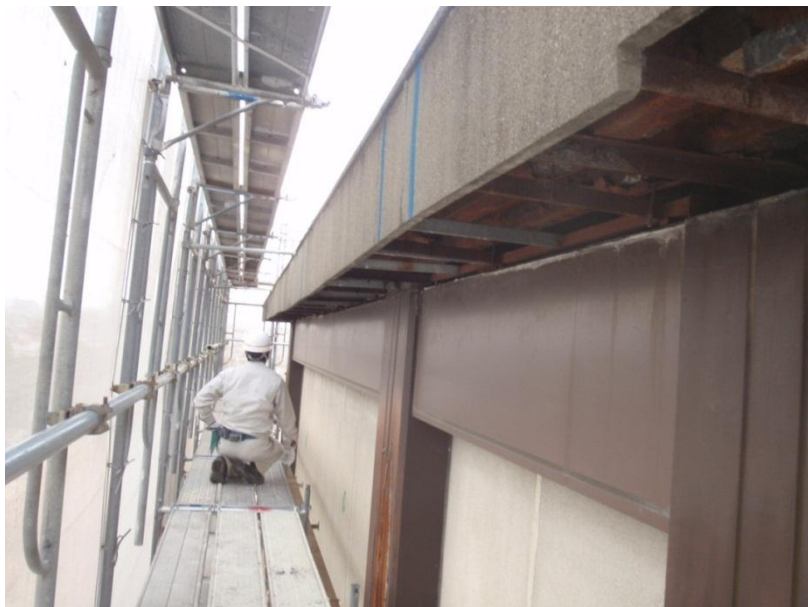
※4階東側

- ③. 軒先等の汚れているところの洗浄作業をおこなった。(安積建設A氏)
- ③. 軒の裏側の綺麗なところというのはちょっと濡れているのかなと思い、洗浄水で濡れたという風に思っていた。(アイデックスC氏)
- ③. 上向きに作業してるのは、庇の厚み分(約20センチ)を洗浄している状況。(大伸建設F氏)

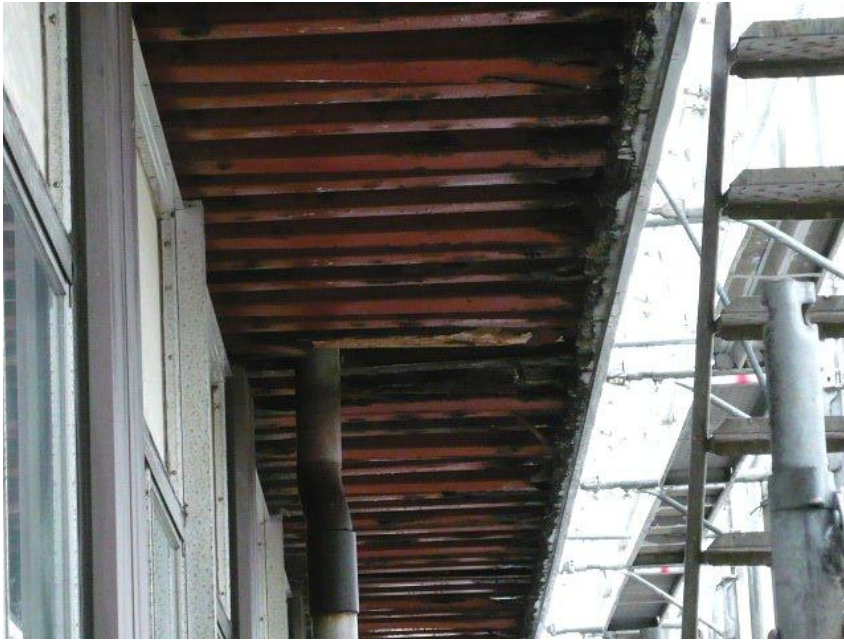
↑※資料9写真Ⅷ

- ③. 軒の裏側の綺麗なところというのはちょっと濡れているのかなと思い、洗浄水で濡れたという風に思っていた。(アイデックスC氏)

- ⑧. 資料9のⅧの写真が濡れているように見えるとのことですが、逆に職人さんとしたら、こんな中途半端な仕事はしないと思う。(東畑建築D氏)

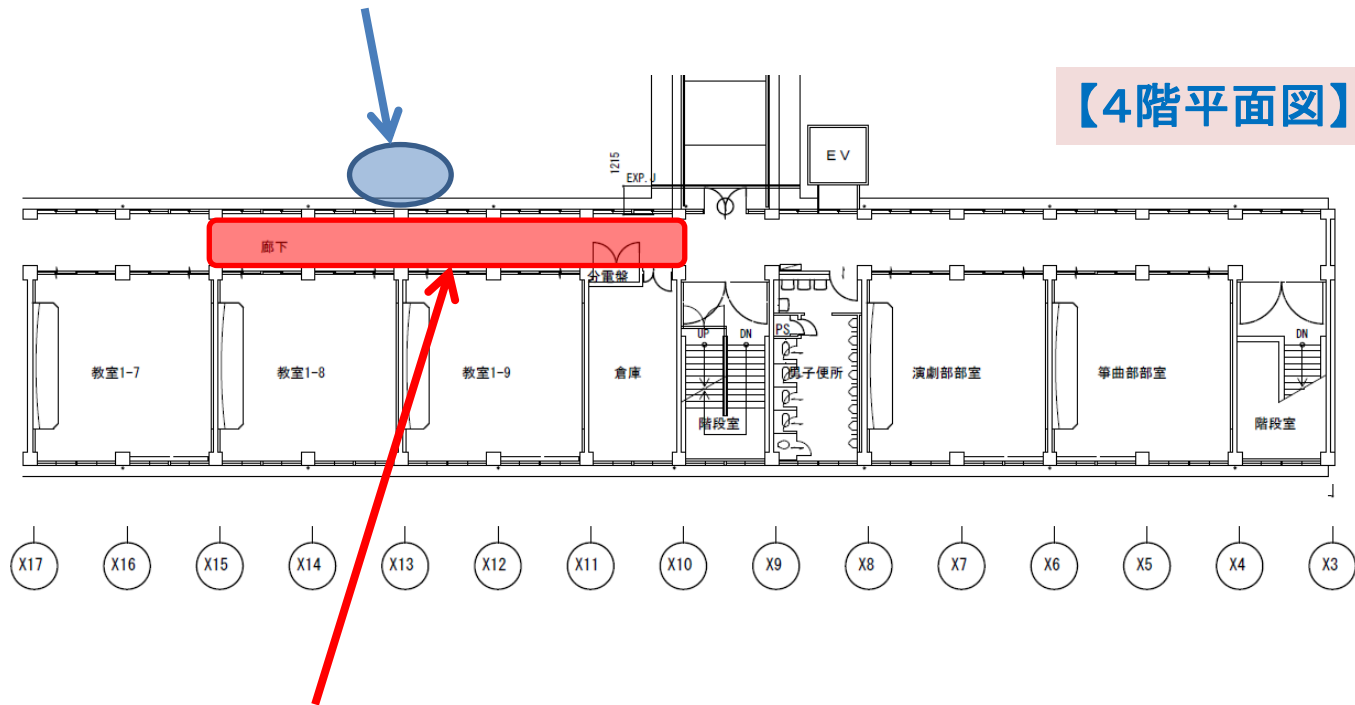
- ①. 高圧洗浄をやっていた場所は、4階の廊下側X13くらいと思う。
(アイデックスB氏)

- ④. モップ作業の場所は、4階廊下X10～X15の辺りの窓側。
(アイデックスB氏)

- ⑥. パネルコーキングの打ち替え工事があり、パネルを外すと雨が降る度、廊下に水が入り込んでいたため、学校に了解を得てモップ掛けをしていた。(安積建設A氏)

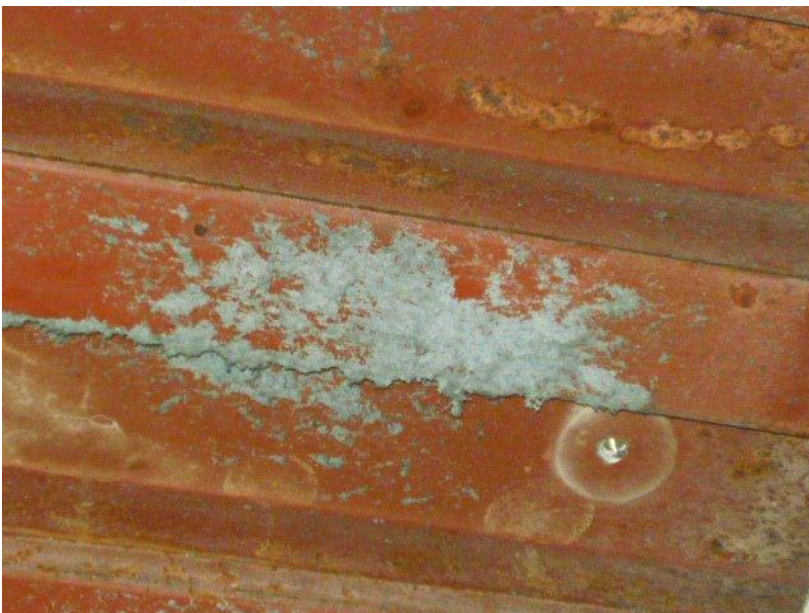
- ②. アンカーを打つ際、まわりにアスベストが付着している状況だと、アスベストは落ちると思う。
(打つ場所によっても違うと思うが)
(大島建材G氏)

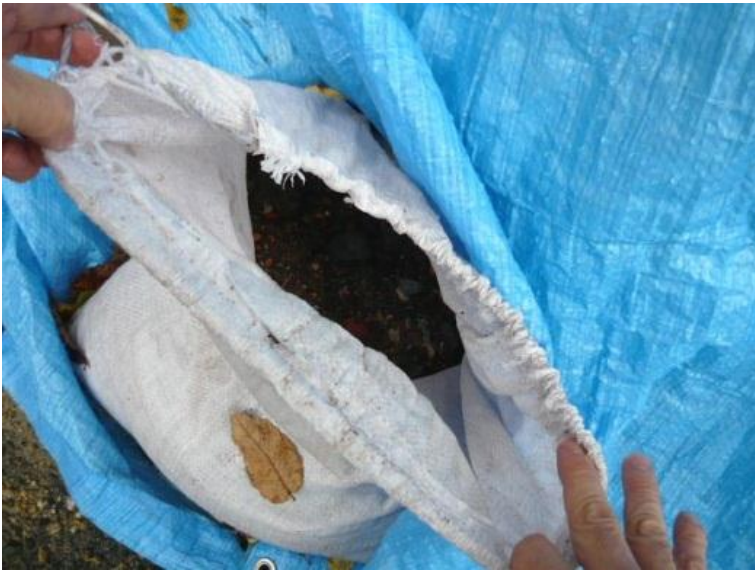
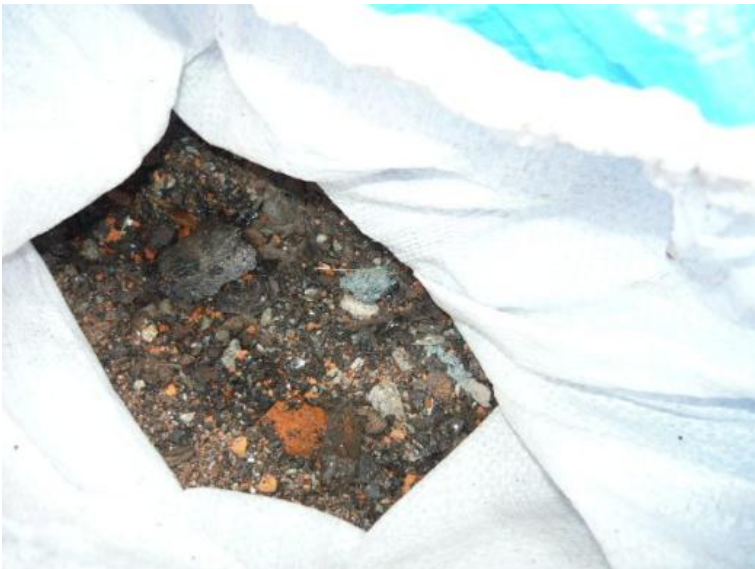
- ④. ペントハウスに吹付けられているアスベストがそこから落ち、高圧洗浄により集められ土嚢袋に入ったのではないかと。(安積建設A氏)
- ②. ブルーシートの上のPP袋の中にアスベスト片が入っていた。(アイデックスB氏)
- ①. 私達が工事で見てる状態だとボードを取った後、(アスベスト片が)必ず落ちてることが多いんで、普通だったらもっとあるだろうと思い、事務所にあるんじゃないかと話をしていたら、案の定(土嚢袋の中に)あった。(アイデックスC氏)
- ③. 行った瞬間から目の前に土嚢袋があったんで、紐も結んでなかったんで開けてみたら、やっぱり入ってましたねっていう話で。(アイデックスC氏)
- ④. 土嚢袋に土砂を入れている時に青いダマみたいなものは無かった。(大伸建設F氏)

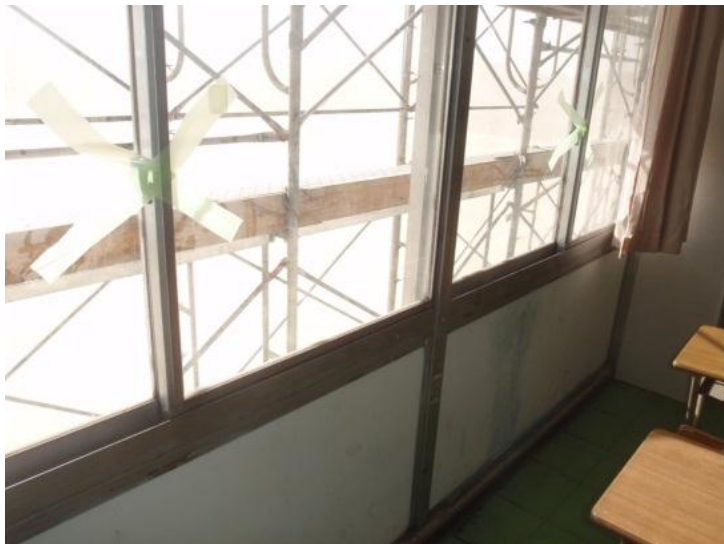
- ②. 窓をピッチリ養生している状態ではなかった。(アイデックスB氏)
