# 低濃度PCB汚染機器等の発見事例集

令和6年3月29日

環境省 環境再生・資源循環局 ポリ塩化ビフェニル廃棄物処理推進室

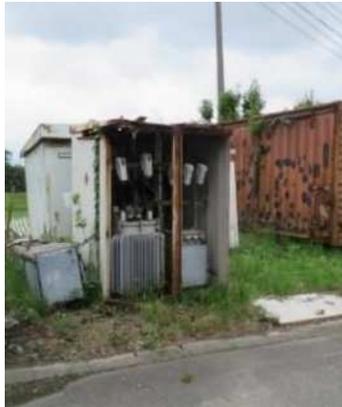
No.	発見経緯	写真
1	自治体担当者が立入検査を行った <b>ビルの屋上にキュービクルが残置</b> されていた。キュービクルの中を確認したところ、 <b>低濃度PCB汚染変圧器が保管</b> されていた。	
2	自治体担当者が立入調査を行った際に、 <b>ヤードに保管されている変圧器</b> を発見した。PCB濃度分析をするよう指導したところ、低濃度PCBに汚染されていることが判明した。	
3	<b>管理されていない電柱に使用していない汚染変圧器</b> が設置されていた。周囲に木が植えられていたため、誰も気が付かなかったが、建物を解体する時に解体業者が発見した。銘板情報から低濃度に該当する可能性があったため分析をしたところ、低濃度PCB廃棄物に該当する事が判明した。	
4	<b>管理不全の空き地</b> の現場調査をした際、 <b>古いキュービクル</b> が残置されていた。所有者の氏名を基に土地登記システム等の情報から所有者の所在を割り出した。変圧器の製造年が1977年～1986年であることから分析を予定している。

<p>発見当時の状況</p>

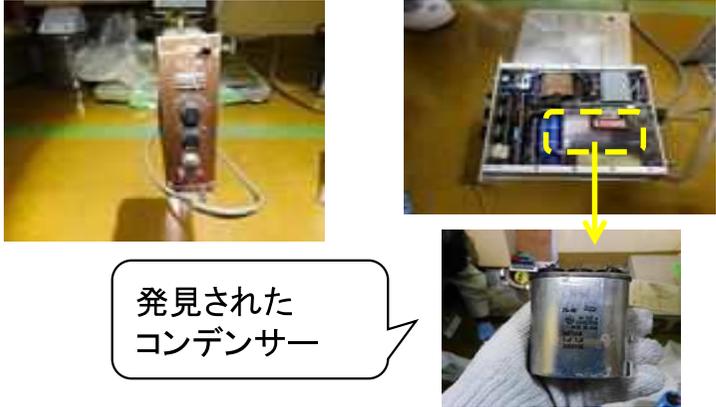
No.	発見経緯	写真
4	<p>マンションの屋上に設置されていたクーリングタワーにて小型コンデンサーが保管されていた。恐らく<b>クーリングタワー内のポンプで使用されたコンデンサー</b>と思われる。コンデンサーの銘板情報からメーカー問い合わせを行ったところ、低濃度PCB汚染の可能性があると回答を得た。</p>	
5	<p><b>高圧電源装置</b>を廃棄するにあたり、分解をして内部を確認したところ、低濃度PCB汚染が疑われる様な<b>海外製の油入りコンデンサーが内蔵</b>されていた。高圧電源装置は<b>大学等の研究所内</b>にて普通に使用されている機器であり、所有台数が多い。外観からの判断は難しいため、分解をして内部を確認する必要がある。</p>

<p>発見されたコンデンサー</p>
6	<p><b>グラインダー（研磨機）のモーター</b>に内蔵されているコンデンサーについて、銘板を確認しメーカー問い合わせをしたところ、単相モーターのコンデンサーや起動用コンデンサーについては、低濃度PCB混入の可能性があると回答を得た。</p>

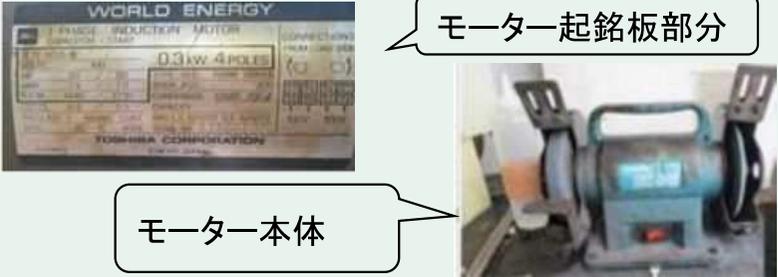
<p>モーター起銘板部分</p> <p>モーター本体</p>

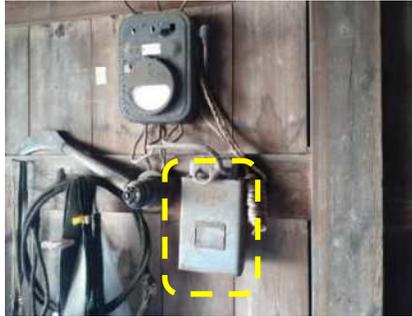
No.	発見経緯	写真
1	<p>自治体担当者が配管工事業者の立入調査を行ったところ、<b>壁面に使用を終えた低圧進相コンデンサー</b>が残置されているのを発見した。銘板を確認し、メーカーへ問い合わせをしたところ、低濃度PCB汚染疑いがあるとの回答であった。分析を行ったところ、5台中4台が低濃度PCBに汚染されていることが判明した。</p>	
2	<p>農業従事者向けにPCB廃棄物に関するチラシを配布したところ、チラシを見た市民から<b>納屋に低圧進相コンデンサーが設置</b>されているとの連絡を受けた。コンデンサー銘板を見て、メーカーHPを確認したところ、低濃度PCB汚染の可能性があると判明した。</p>

<p data-bbox="1594 692 1944 804">発見された 低圧進相コンデンサー</p>
3	<p>廃ホテルの立入調査を行ったところ、<b>壁面に設置された分電盤内にコンデンサー</b>が残置されているのを発見した。廃業メーカーのコンデンサーであり、日本電機工業会で示されている見解から、高濃度ではないが低濃度PCB汚染の可能性があると判断した。</p>

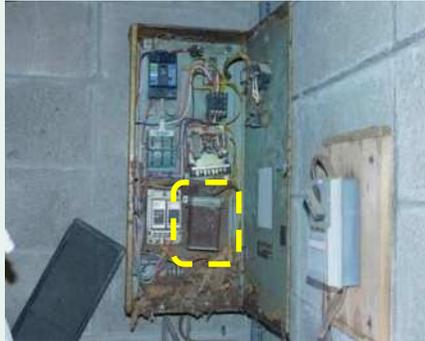
<p data-bbox="1594 1059 1944 1171">発見された 低圧進相コンデンサー</p>

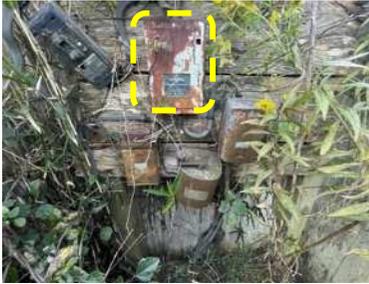
No.	発見経緯	写真
4	<p>市所有の建物について低濃度PCB掘り起こし調査を行ったところ、<b>水産科学館の水槽用ポンプ制御盤や空調の制御盤</b>に複数の<b>低圧進相コンデンサー</b>が設置されているのを発見した。銘板情報からメーカー問い合わせをしたところ、低濃度PCB汚染の可能性ありとの回答を得た。</p>	
5	<p>古い農業用ポンプ場が残っている地域にて<b>廃ポンプ場の立入調査</b>を行ったところ、<b>低濃度汚染疑いのある低圧進相コンデンサー</b>が設置されているのを発見した。メーカーへ問い合わせたところ、低濃度PCB汚染の可能性があり、分析が必要であると回答を得た。</p>

<div data-bbox="1464 639 1872 767" style="border: 1px solid black; border-radius: 10px; padding: 5px; display: inline-block;"> <p>発見された 低圧進相コンデンサー</p> </div>
6	<p><b>エレベーターの制御盤</b>に低圧コンデンサーが設置されていた。エレベーター製造元に問い合わせをしたが、回答が得られず、<b>コンデンサーの製造元へ問い合わせ</b>をしたところ、微量PCB汚染が否定できないコンデンサーであるとの回答を得た。</p>

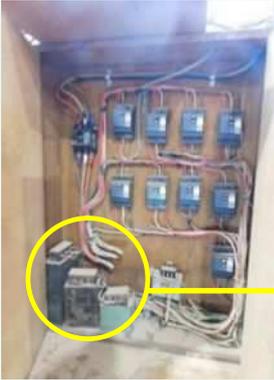
No.	発見経緯	写真	
7	<p>自治体職員が、市内にある<b>古い木工所</b>の立入調査を行ったところ、<b>分電盤</b>に複数の低濃度PCBに汚染された低圧コンデンサーが設置されていた。</p>

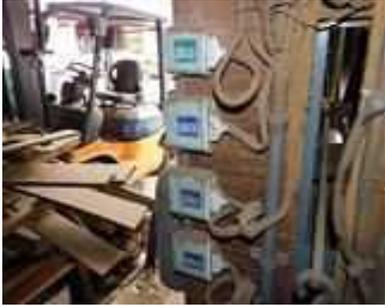
8	<p>自治体職員が市内の閉鎖製材所の立入調査を行ったところ、<b>帯鋸（電動のこぎり）</b>及び台車に低濃度PCB汚染が疑われるような<b>低圧コンデンサーが複数設置</b>されているのを発見した。</p>

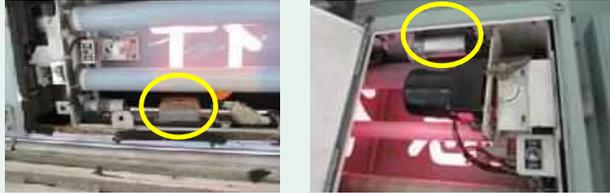
No.	発見経緯	写真
1	<b>工場内電気室</b> で使用していた <b>進相コンデンサー用直列リアクトル</b> 内の絶縁油を分析したところ、低濃度PCB汚染であることが判明した。	
2	<b>廃油再生業者</b> が自主的に実施する <b>廃油受入れ時の分析</b> にて、 <b>低濃度PCBに汚染されている廃油がある</b> ことが判明した。	
3	公園内に展示されている <b>鉄道車両</b> について、自治体職員が調査を行ったところ、 <b>行先幕制御装置</b> 等から低濃度PCB汚染が疑われるコンデンサーが発見された。
