1. 神崎川糸田川合流部におけるダイオキシン類汚染底質対策について

1.1 3000pg-TEQ/gを超える汚染底質対策について

2 神崎川における150~1000pg-TEQ/gの汚染範囲の再調査について

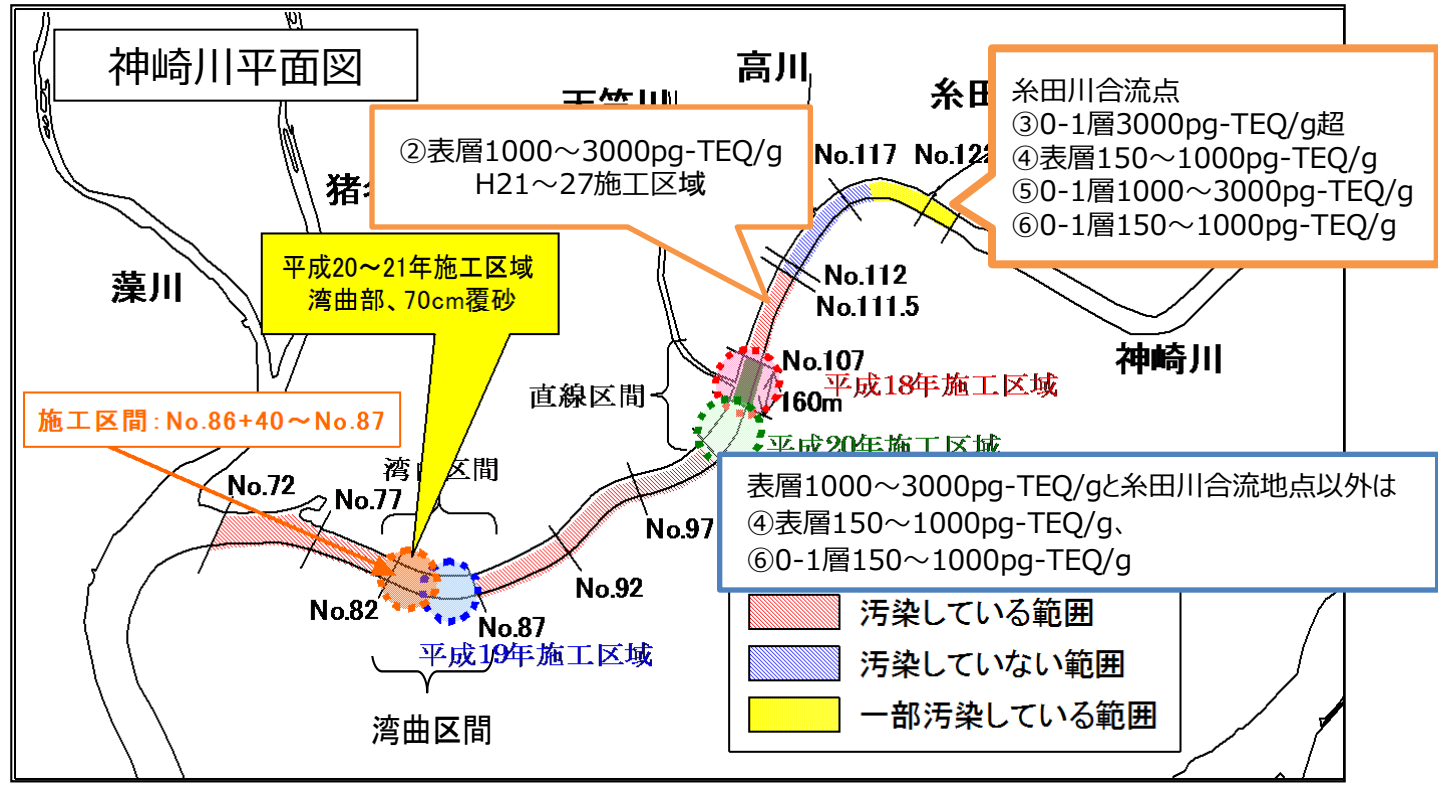
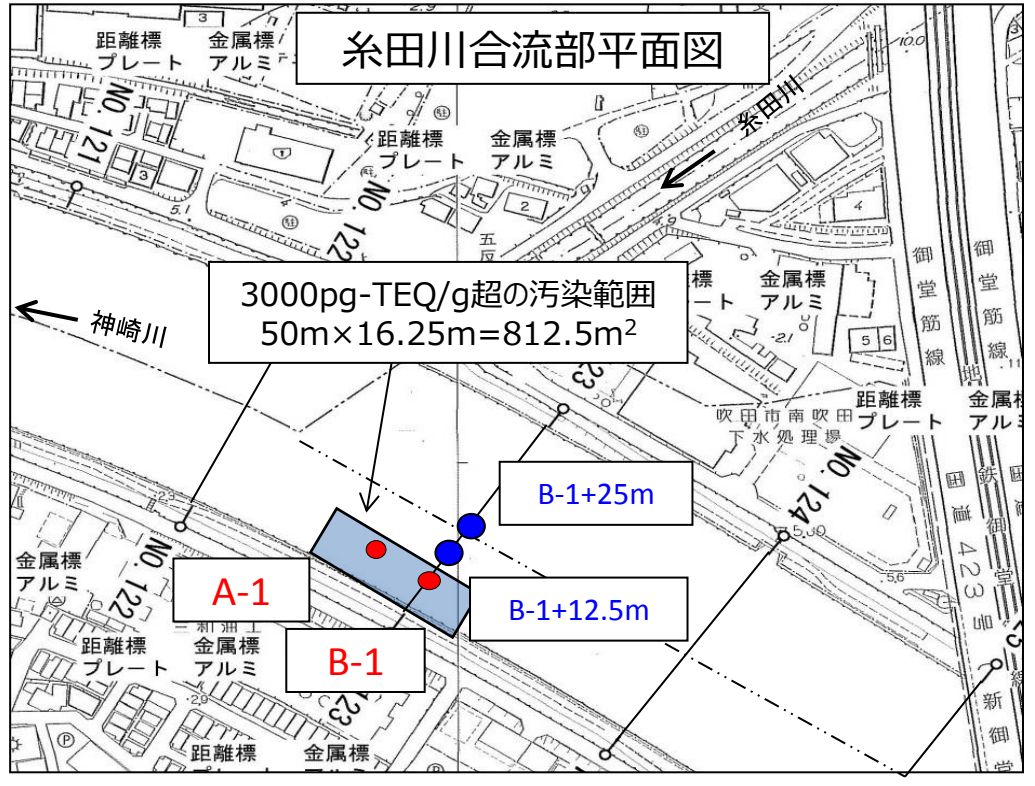
- 神崎川においては、広範囲で底質表層におけるダイオキシン類の環境基準超過が確認されており、現在は表層濃度が高い1,000pg-TEQ/gを超えるエリアで、順次、浚渫・覆砂等の対策を実施しているところである。
- 糸田川合流部左岸では、表層では環境基準を下回るものの、3000pg-TEQ/gを超える濃度のダイオキシン類が以下の2地点で確認されている。
 - ・A-1地点：50～60cm層(OP-1.67～-1.77m)：4200 pg-TEQ/g
 - ・B-1地点：60～70cm層(OP-1.69～-1.79m)：12000 pg-TEQ/g
- 平成27年度第1回審議会において、3000pg-TEQ/gを超える汚染範囲（**50m×16.25m=812.5m²**）の0-1m層の汚染底質を除去することとなった。（H28年度の浄化浚渫（無害化処理）予算を議会上程している）

H28年度の浄化浚渫（無害化処理）予算を議会上程中

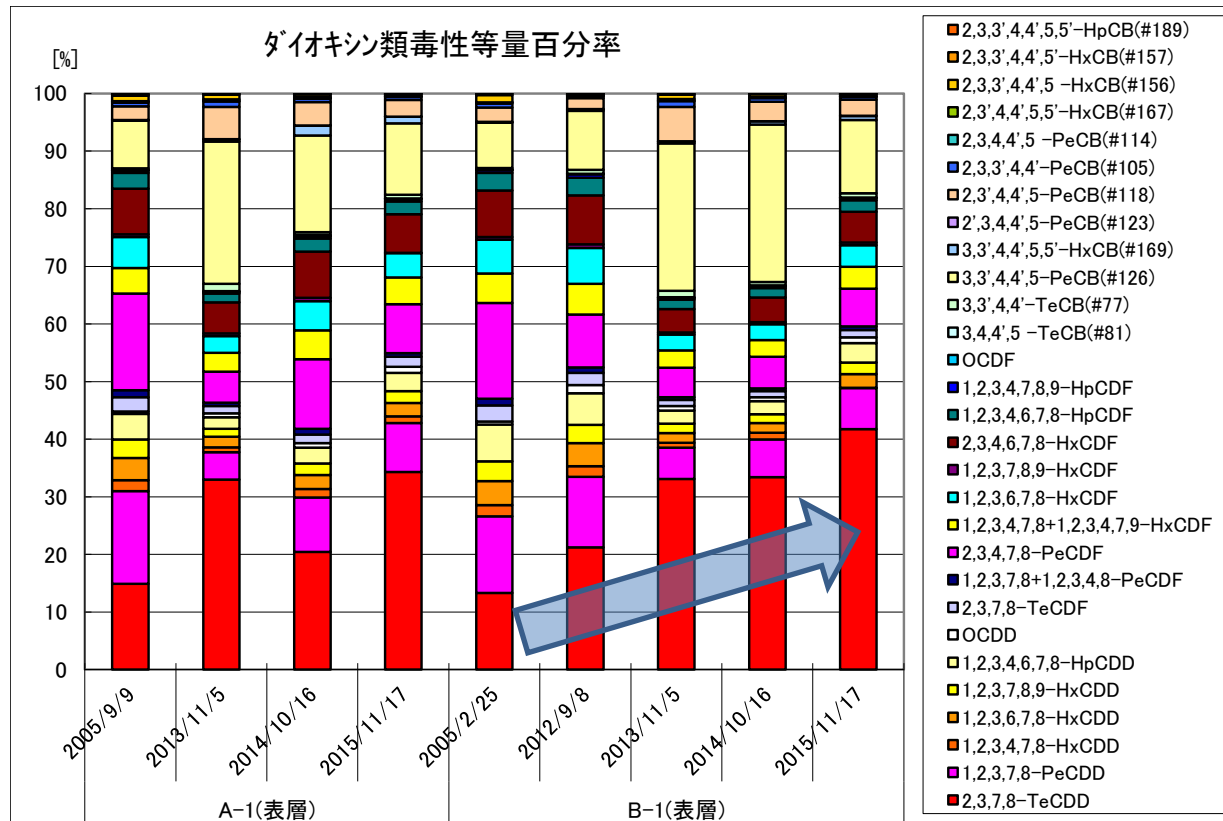
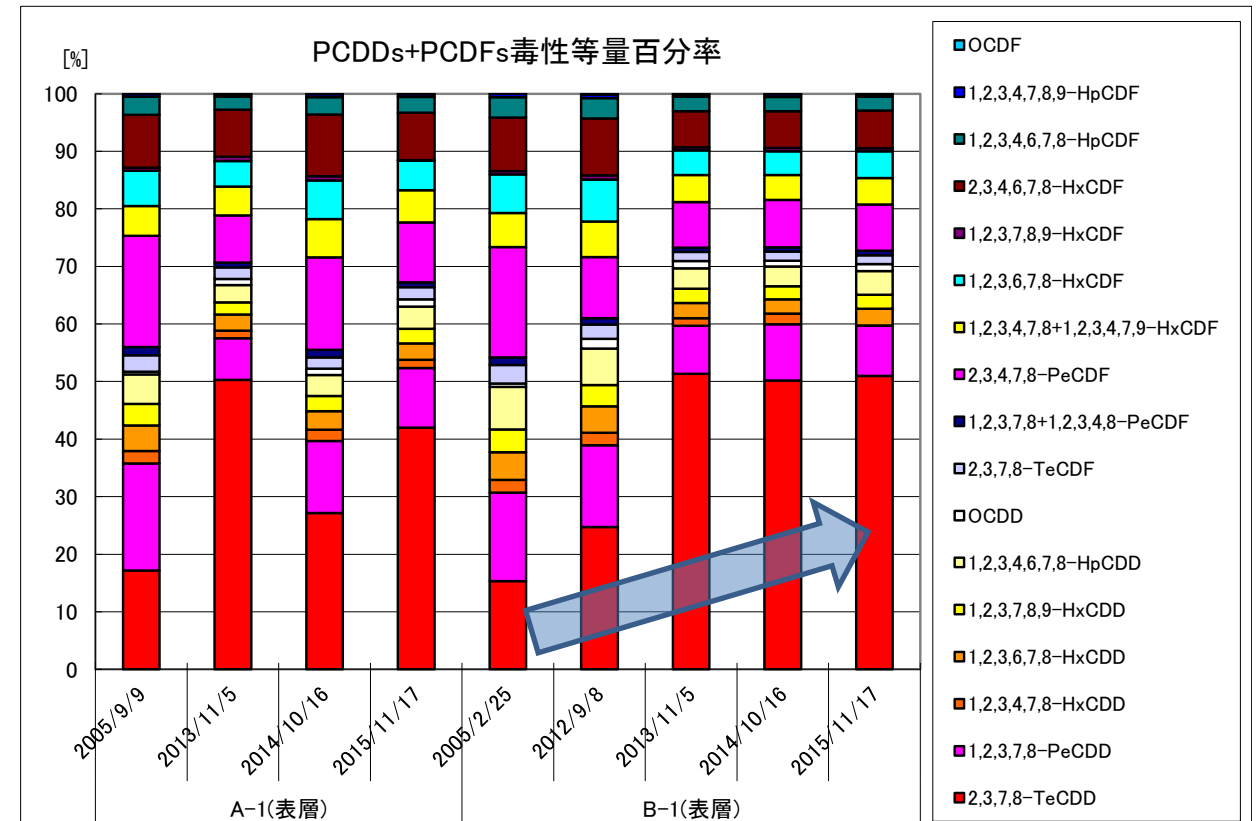
0~1m層で3000pg-TEQ/gを超える地点表層におけるダイオキシン類濃度の推移

- 平成27年11月に実施したモニタリング結果は以下の通りであった。
 (H27.11) ・ A-1地点：28pg-TEQ/g (H26表層：30pg-TEQ/g) , 河床高OP-1.55m(H25比：-38cm)
 ・ B-1地点：50pg-TEQ/g (H26表層：66pg-TEQ/g) , 河床高OP-1.31m(H25比：-22cm)
- 表層濃度については、A-1地点、B-1地点とも前回調査時より低下し、引き続き環境基準を満足する結果となった。
 ただし、B-1地点では、毒性等量に占める2,3,7,8-TeCDDの割合が高くなってきており、3000pg-TEQ/gを超える層の影響を否定できないことから、前回審議会の方針通り汚染底質の除去を行うこととする。
- 河床高については、低下が見られたため、平成28年1月に再度調査した。
 (H28.1) ・ A-1地点：河床高OP-1.12m(H25比：+5cm)
 ・ B-1地点：河床高OP-1.13m(H25比：-4cm) } ⇒ 一時的な低下であった
- H27.11月には一時的に、3000pg-TEQ/gを超える層が表層から40cm以内に近接する状況となったが、H28.1月にはH25, H26年度当時の河床高近くに回復しており、直ちに拡散が懸念される状況ではないと考えられる。(次頁)

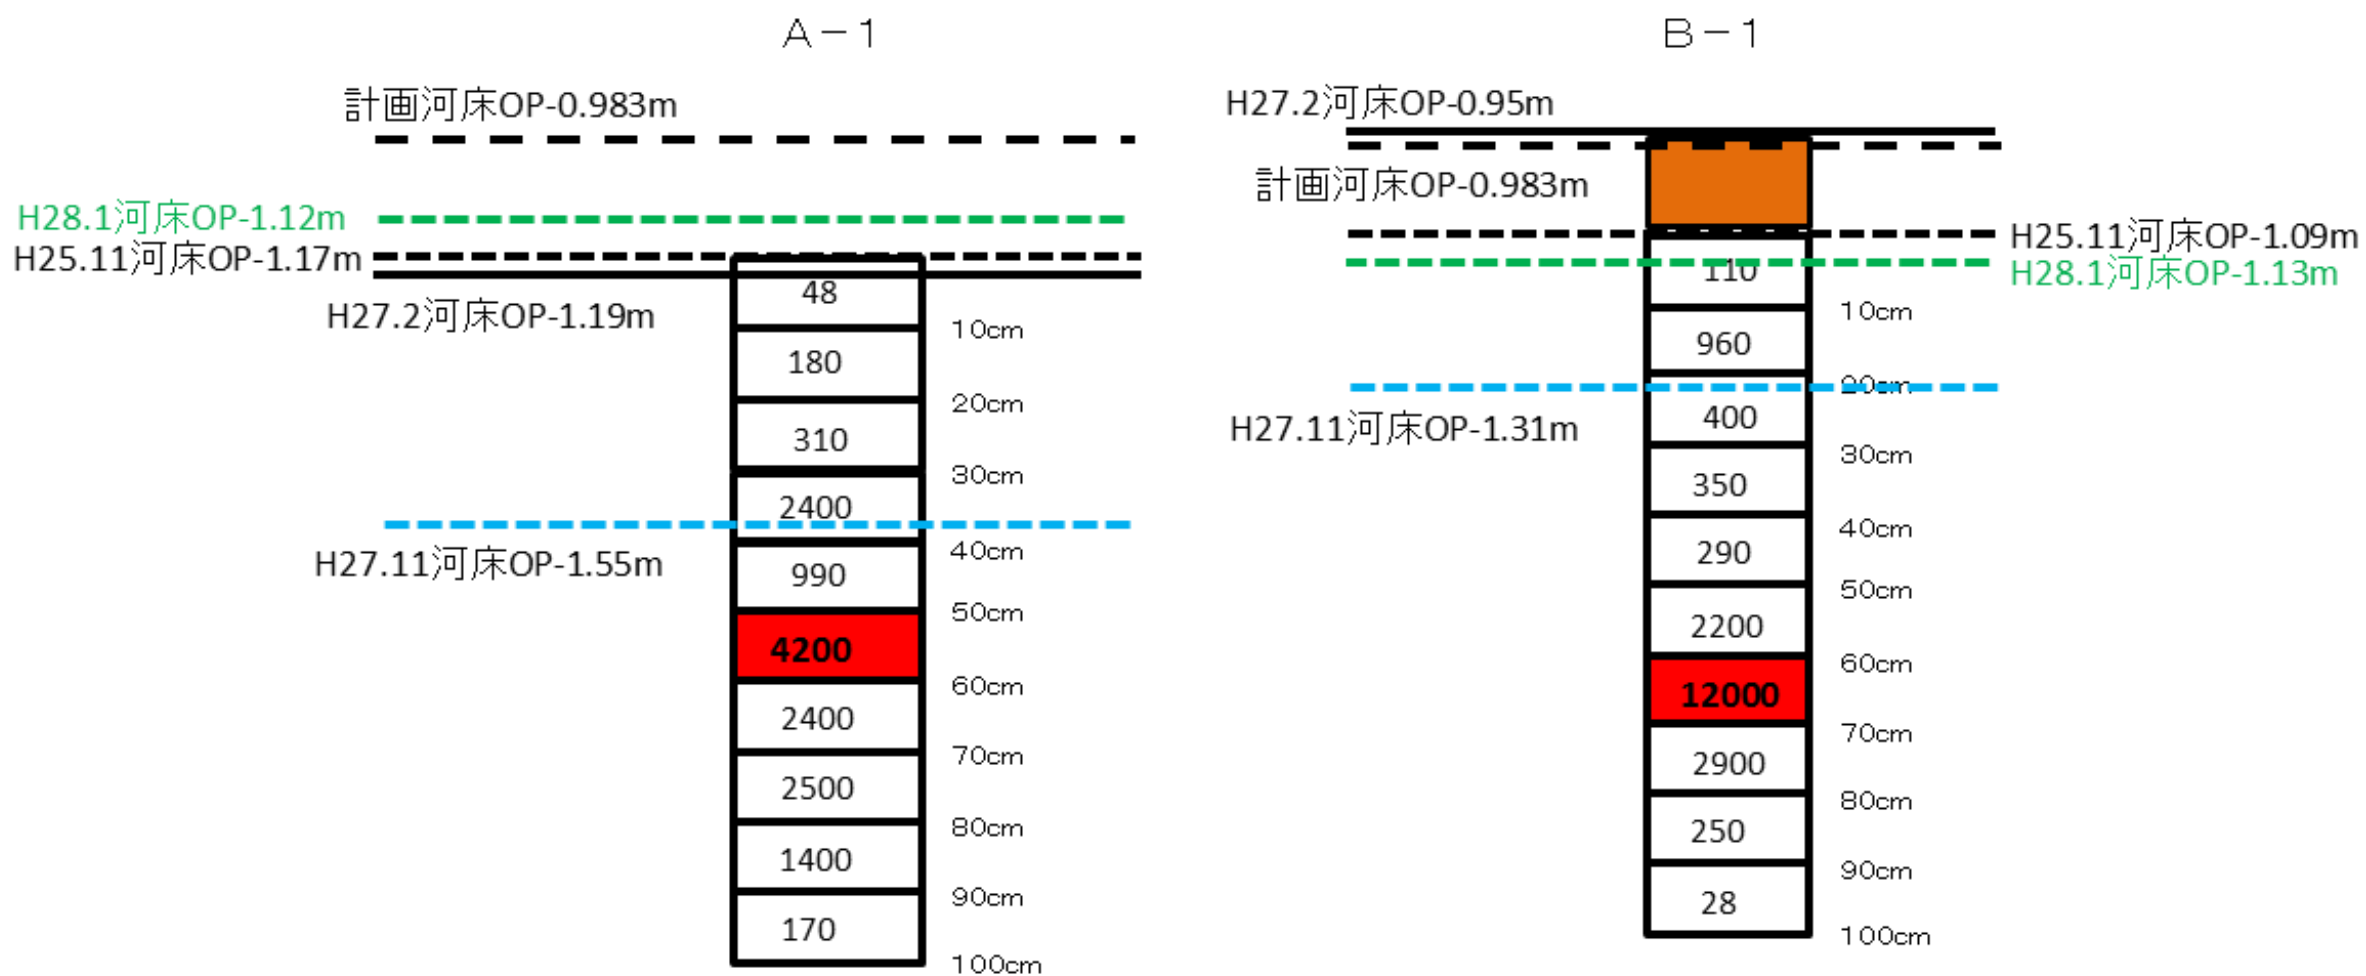
0～1m層で3000pg-TEQ/gを超える地点における河床高さの推移

- 前々回の審議会で、表層より深い層の汚染拡散の有無について、過去の対策後のモニタリングデータ等により検討するよう意見をいただいた。
- モニタリングの結果では、下表のとおり5年経過時においても残存覆砂厚の厚みは、覆砂の機能を維持できる30cm以上が確保されており、覆砂層以深に存在する汚染層の流出は確認されなかった。
- ただし、覆砂層は底質に比べて平均粒径が大きい海砂を用いており、流出しづらい河床材料である。今回の糸田川合流部におけるH27.11月の河床高さのデータは、一時的な河床低下が起こる可能性があると考えられることから、糸田川合流部において継続的に河床高のモニタリングを実施し、表層より深い層からの汚染拡散の有無を確認する。（異常出水等による河床高の変動調査についても検討する）

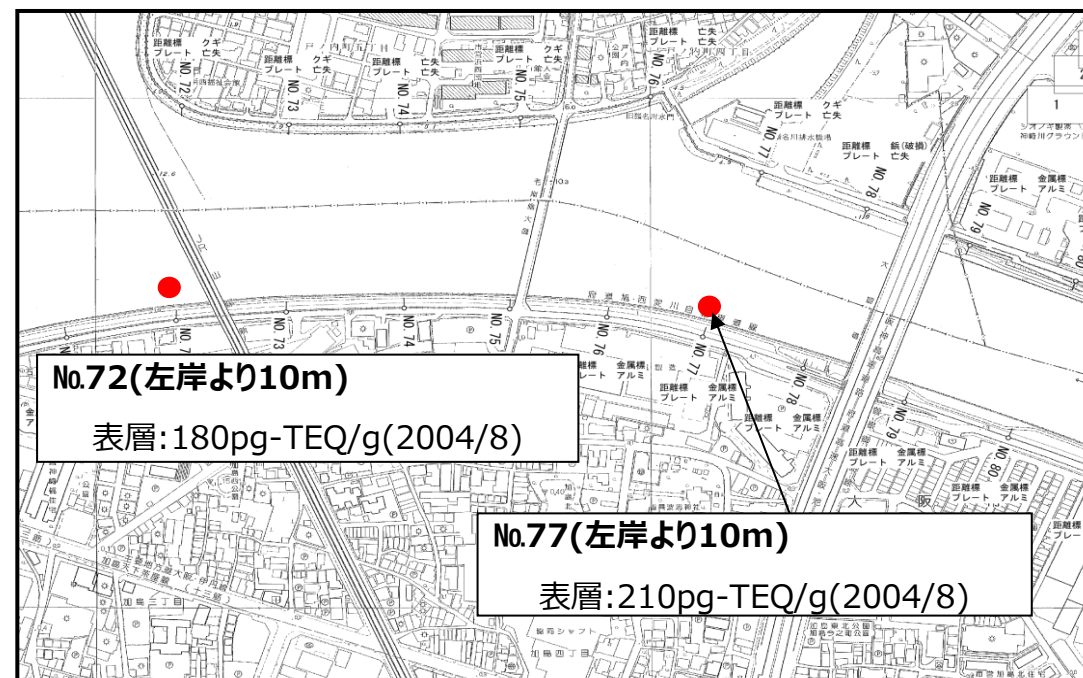
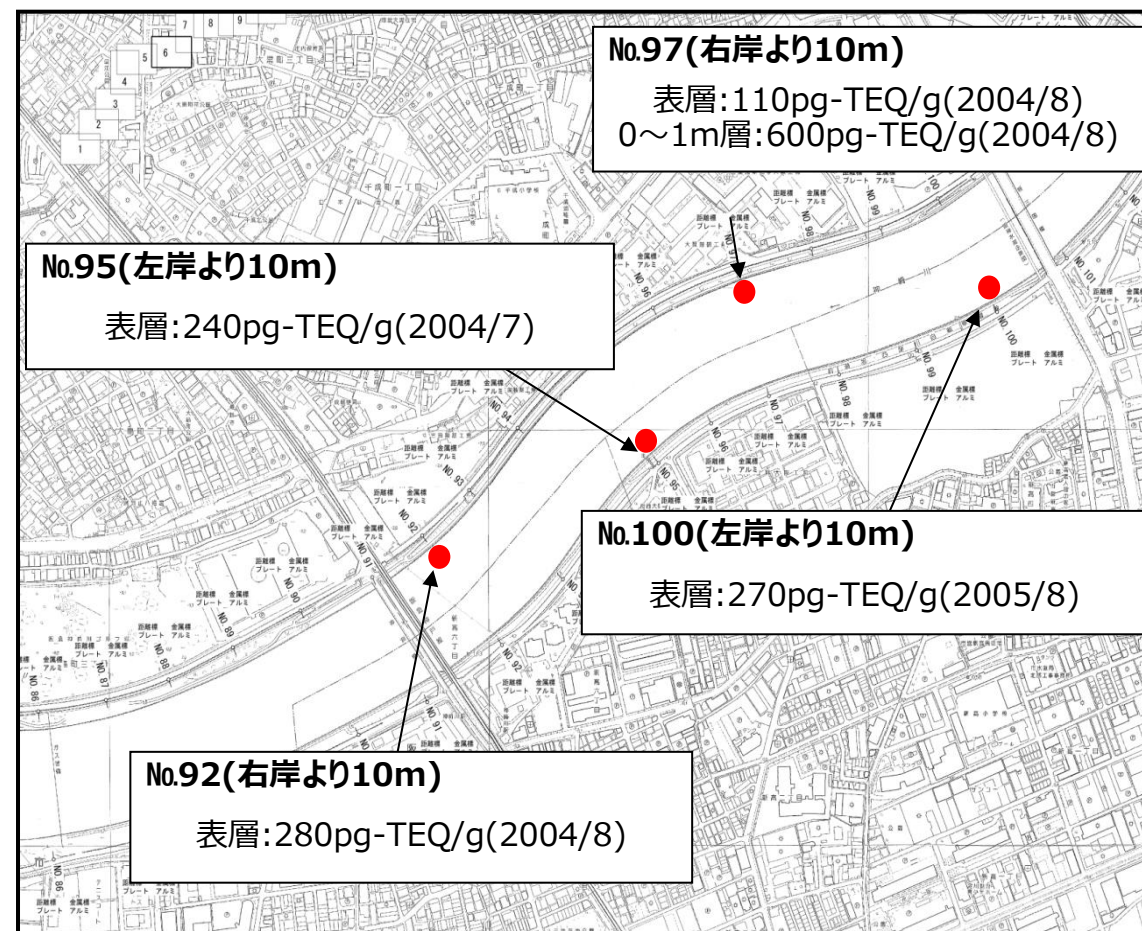
150~1000pg-TEQ/gの汚染地域の平成27年度再調査地点

- 150~1000pg-TEQ/gの汚染地域は平成16~18年度の調査で把握しているが、その後5年以上が経過している。また、前回審議会では、濃度分布データが古いことから、以前に比較的高い濃度だったところを再度調査するようにご意見をいただいた。
- このため、本年度、表層底質の経年変化傾向を把握するために、150~1000pg-TEQ/gの汚染地域の表層底質のダイオキシン類調査を実施した。

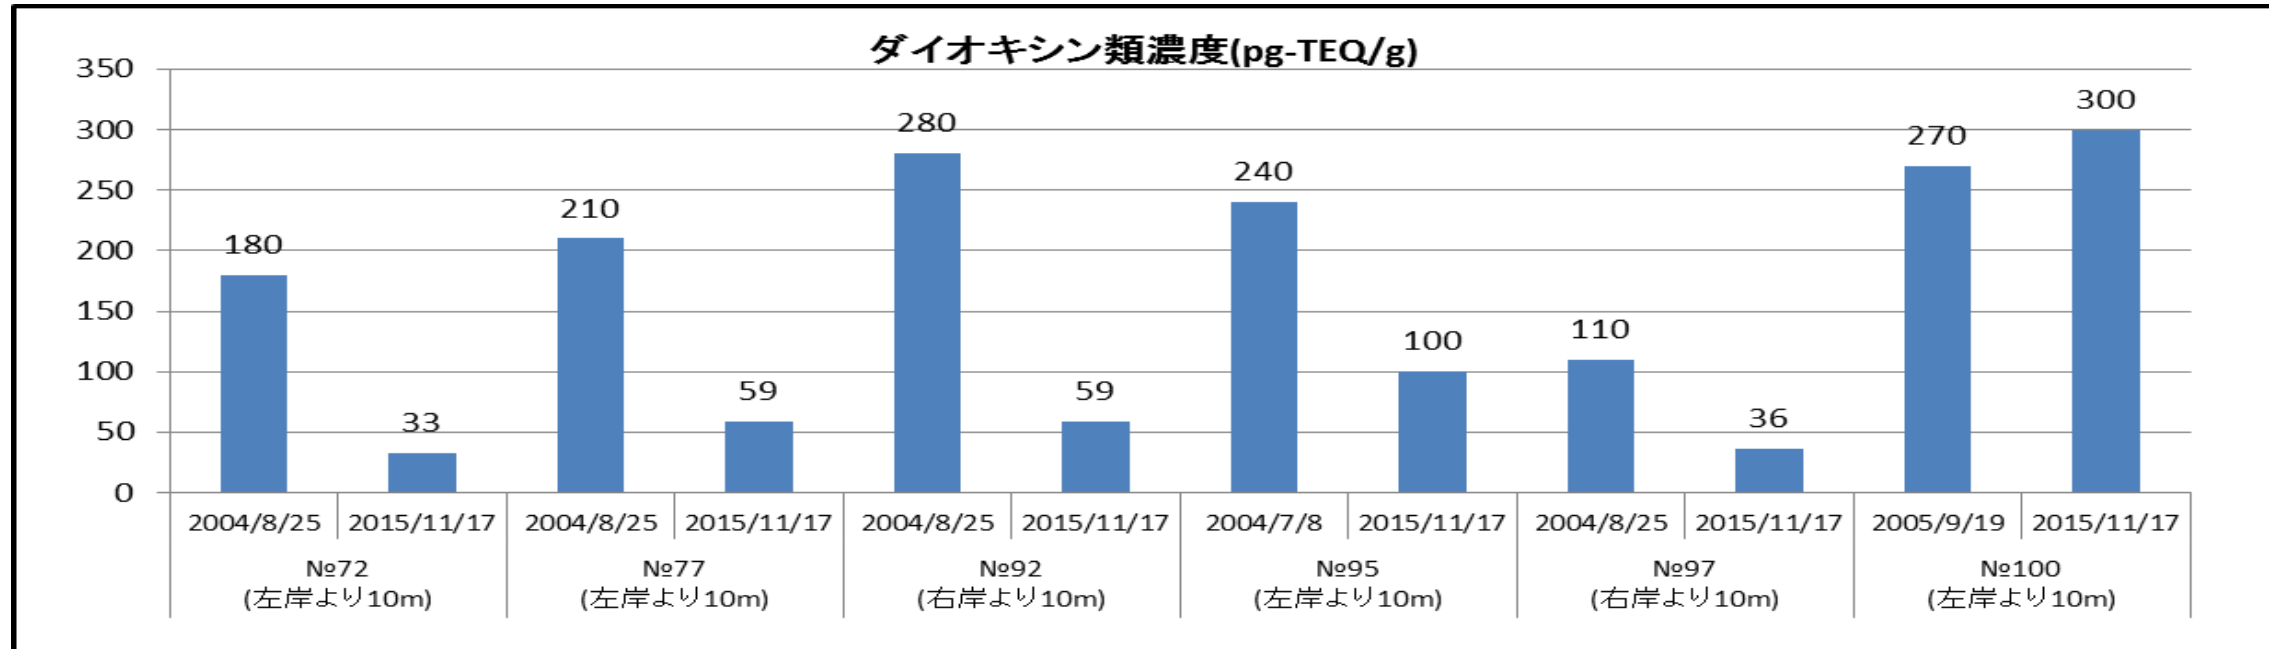
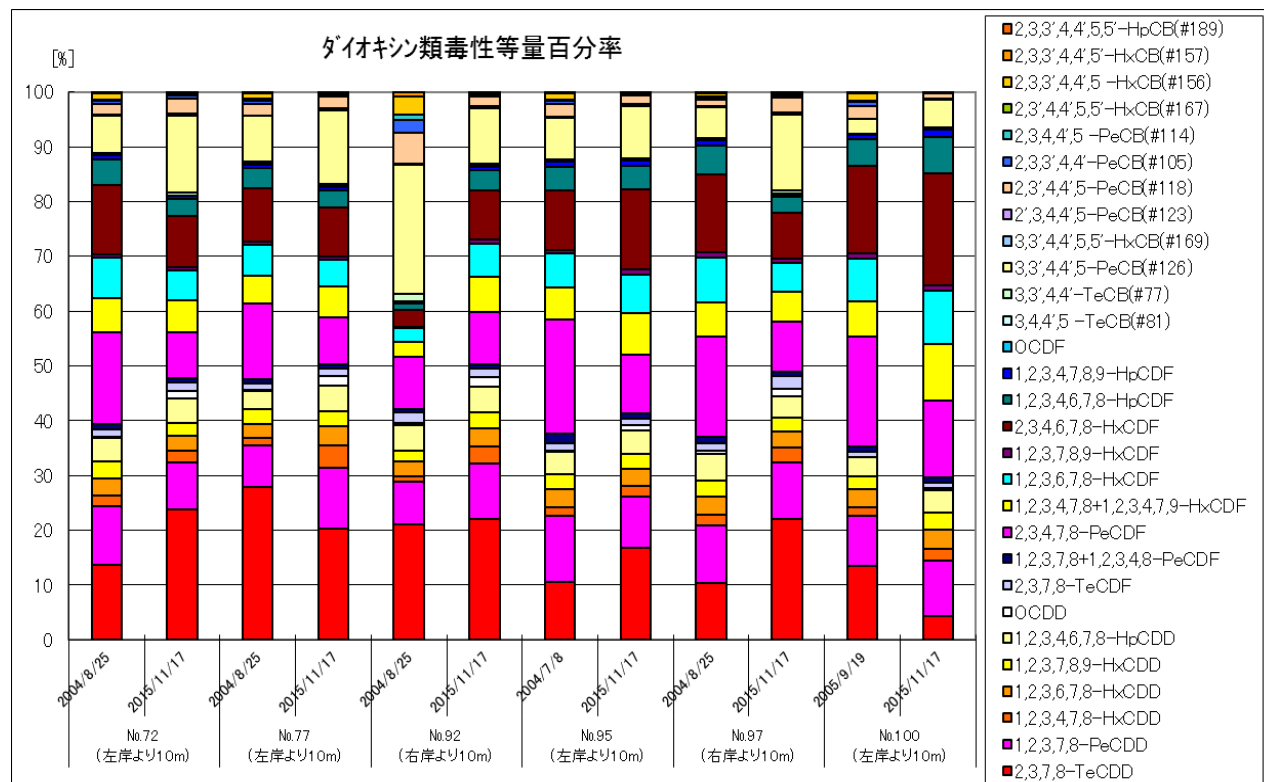
ダイオキシン類の同族体・異性体組成(毒性等量)

- 神崎川の過去に150~1000pg-TEQ/gの汚染が確認されている地点の内、6地点について再調査を実施し、現況の表層ダイオキシン類濃度を確認した。
- その結果、No.100(左岸より10m)については、ダイオキシン類濃度は過去とほぼ同程度で、環境基準を超過する結果となった。
- 他の5地点については表層ダイオキシン類の濃度が低下し、いずれの地点においても環境基準を満足している状況であった。

- 150～1000pg-TEQ/gの汚染地域については、再調査の結果、6地点中5地点で環境基準以下であり、対策の必要な箇所は平成16～18年度の調査時よりも減少していると考えられる。
- このため、現況についてより詳細な調査を実施し、150～1000pg-TEQ/gの汚染範囲での対策必要土量を精査したいと考えており、今後、調査計画について本審議会においてご審議いただきたいと考えている。
