# 林相分布図で常緑広葉樹となった地点の現地確認

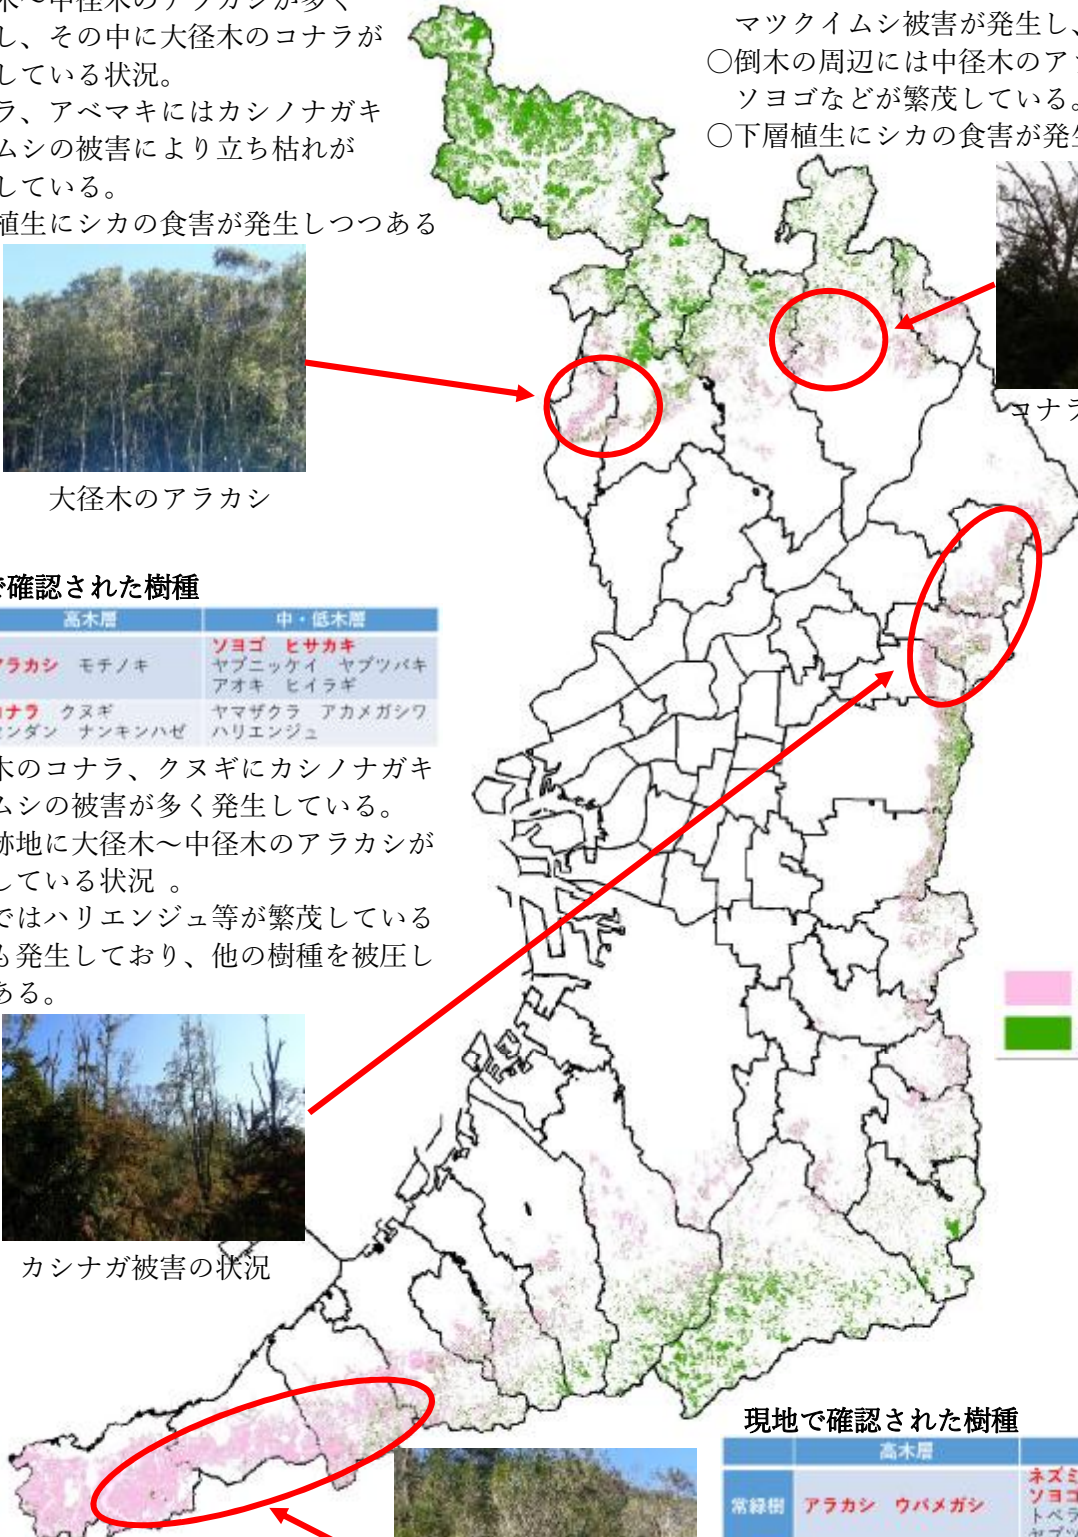
- 岬町付近ではウバメガシ、それ以外の地域ではアラカシを中心とした常緑樹林を形成。
- 大径木の下にはヤブツバキ、トベラ、シャリンバイといった常緑樹が繁茂している。
