大阪モノレール点検要領（案）

平成 25 年 9 月

大阪府都市整備部

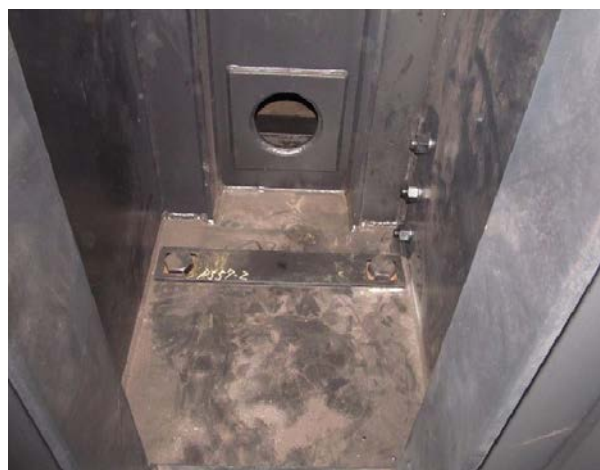
図 1.3 鋼桁内部の支承セットボルトの状況

モノレール構造物には、基本的に床版がないため、桁が常に雨水にさらされる。そのため、上部からの雨水浸入が原因（主には、PC 軌道桁支承アンカーボルトからの漏水）で箱桁内部支承部でのセットボルト付近の滞水が見られる。一部ではセットボルトの腐食も見られる。

以上のことから、箱桁内部の端部（支承セットボルト付近）に滞水がないか確認し、滞水が見られた場合は、雨水の浸入経路を特定して止水対策の基礎資料となるような情報を取得する必要がある。

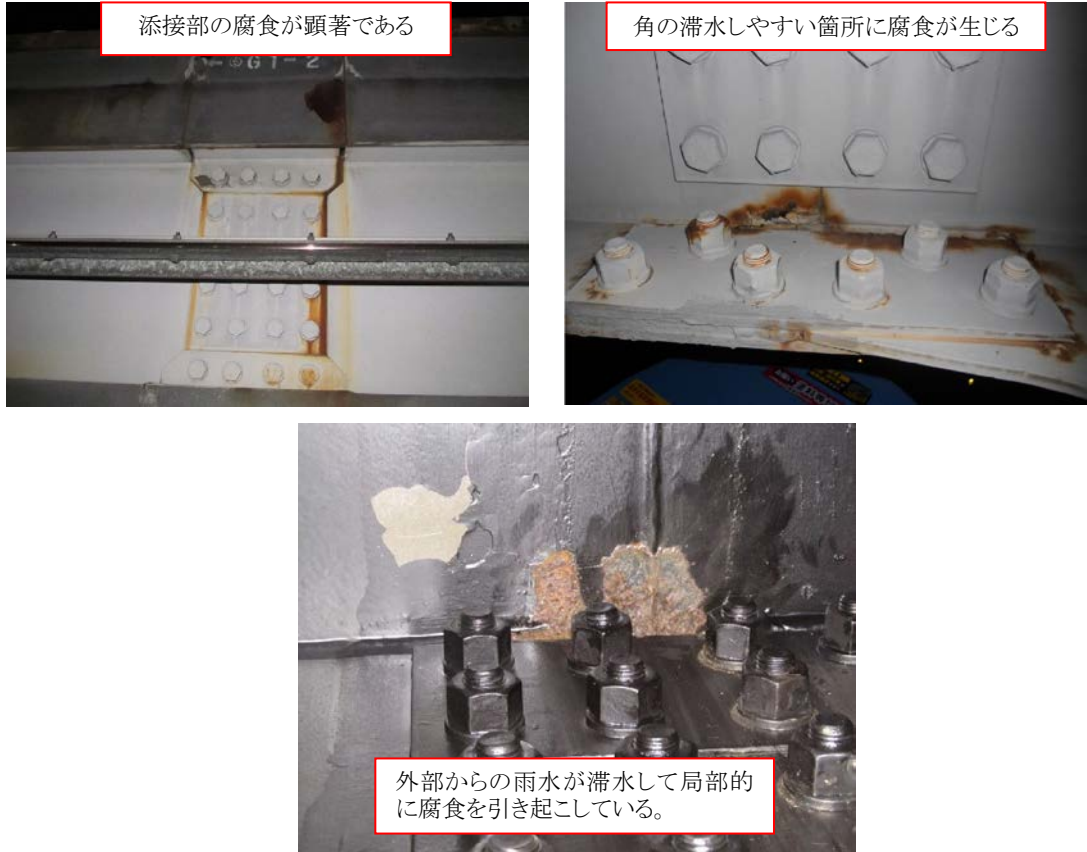
図 1.4 添接部の腐食状況

一般的な道路橋でも添接部は腐食しやすい環境にあるが、モノレール構造物は前述の通り、雨水にさらされやすいため、添接部への滞水が特に著しい。

以上のことから、添接部に着目し、腐食が著しい箇所がないかを確認する。特に遠方からでは見えない箇所が局部的に腐食している可能性があるため、近接して入念に確認する。また腐食原因（内側からのものか外側からのものか）を特定しておく。

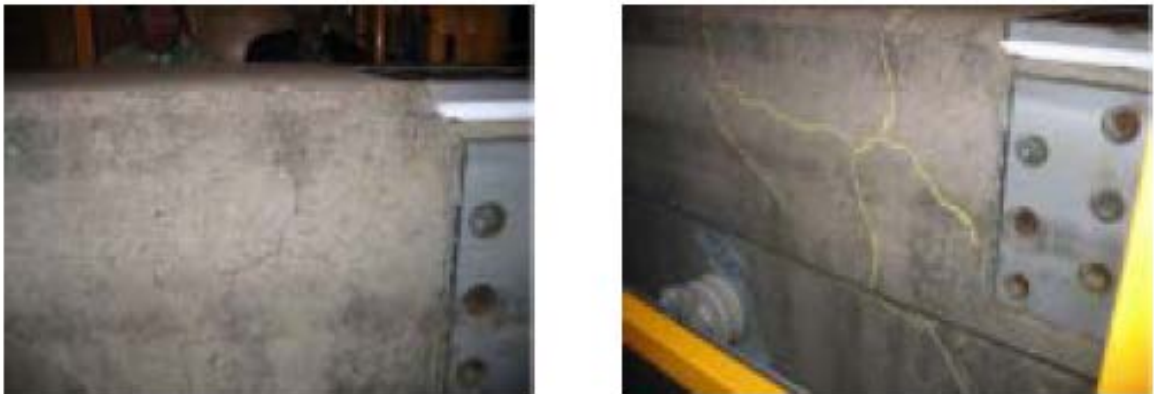
図 2.1 PC 軌道桁のひびわれ状況

PC 軌道桁では、桁によっては多数のひびわれが、特に桁端部に生じており、進展性を確認するため、ひびわれ幅と形状を把握しておく。

ひびわれが密に発生している、または、剥離・鉄筋露出が発見されているなど、第三者被害が懸念される PC 軌道桁は、目視点検に加えてテストハンマによる打音点検にて、うきが生じている箇所を入念に点検する。点検中にコンクリートの剥落が懸念される箇所が見つかった場合は、コンクリートをたたき落として第三者被害を未然に予防する。

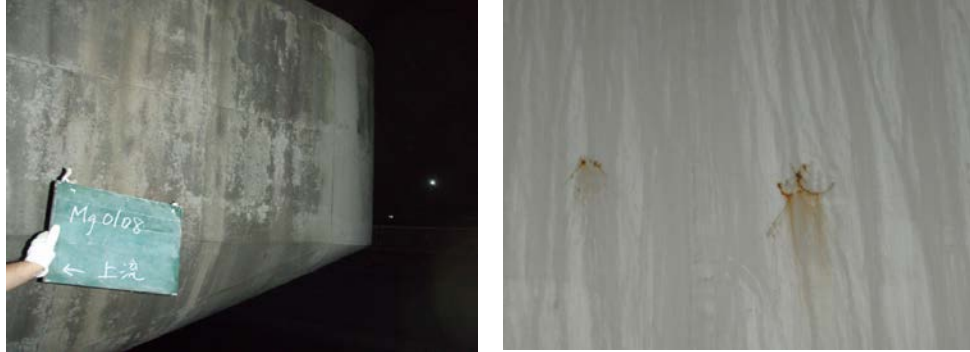
図 4.2 RC 橋脚の損傷例

RC 橋脚の柱部には、鋼板巻き立てによる耐震対策を行った橋脚が多いため、鋼板巻き立て部の腐食、塗装の劣化、鋼板のうきに着目して点検を行う。特にグラウト注入部から腐食が生じやすいので留意する。また、鋼板のうきについては、見た目ではわかりにくいのでテストハンマーを用いて、打音するとよい。

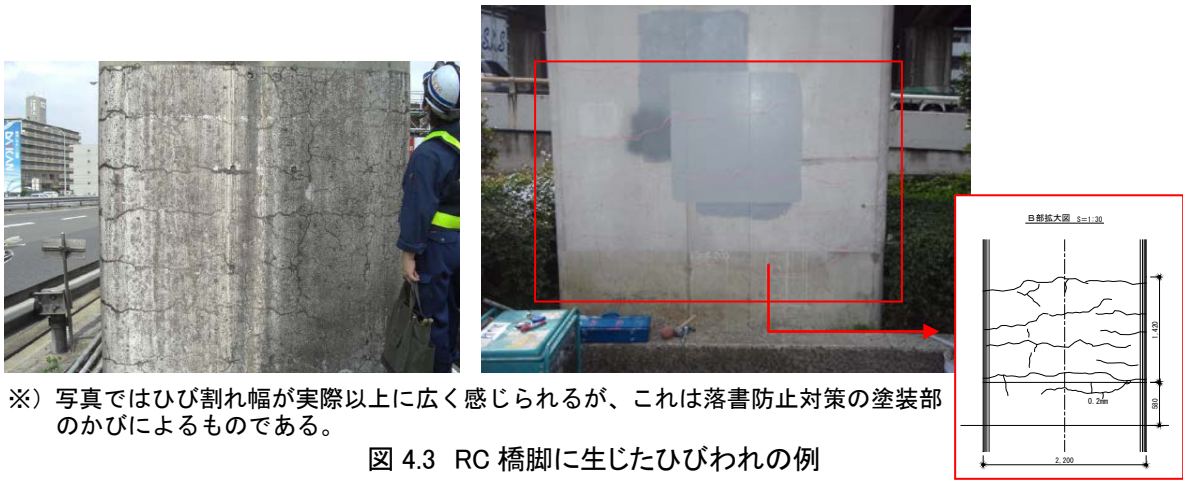
図 4.3 RC 橋脚に生じたひびわれの例

RC 橋脚鋼板巻き立て以外で一部、図 4.3 に示すような水平ひびわれが生じている。ひびわれ幅は何れも 0.2mm 以下で、コンクリートの剥離の発生がないこと、ひびわれからの錆汁等の鉄筋腐食の兆候が認められないことや橋脚に残留変位の発生がないことから、現状では、耐荷力に影響を与えるものでないと判断される。

※) 写真ではひび割れ幅が実際以上に広く感じられるが、これは落書防止対策の塗装部のかびによるものである。

ただし、P878 橋脚（図 4.3 右側）ではコア採取によるひびわれ深さ測定を実施した結果、主筋位置よりも深くひびわれが発生していることが確認されたが、現時点において、ひびわれ幅が 0.2mm 以下のため、当面は経過観察によりひびわれの進展や錆汁の発生状況を確認する。また中性化深さ試験も実施しているが、中性化深さは最大値で 10mm であり、鉄筋位置まで十分に余裕があることから中性化は問題ないことが確認された。

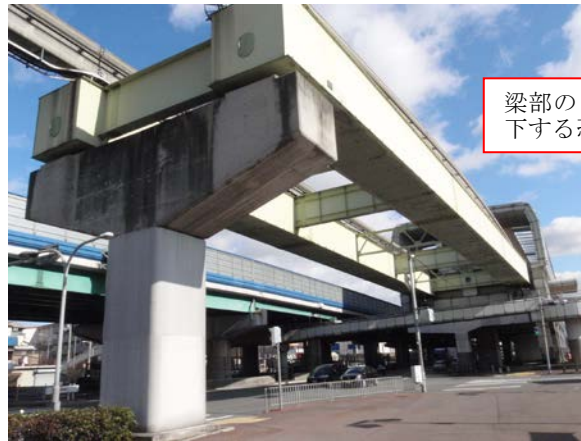
図 4.4 第三者被害が懸念される RC 橋脚の例

RC 橋脚では鉄筋のかぶり不足等原因で鉄筋腐食によるコンクリートの剥落が生じることも少なくない。大阪モノレールは桁下が幹線道路や鉄道等第三者被害による影響が非常に大きい
ため、懸念される橋脚は、目視点検に加え、テストハンマによる打音点検にて、うきが生じていないか入念に点検する。コンクリートの剥落が懸念される箇所を見つけた場合は、たたき落として第三者被害を未然に予防する。

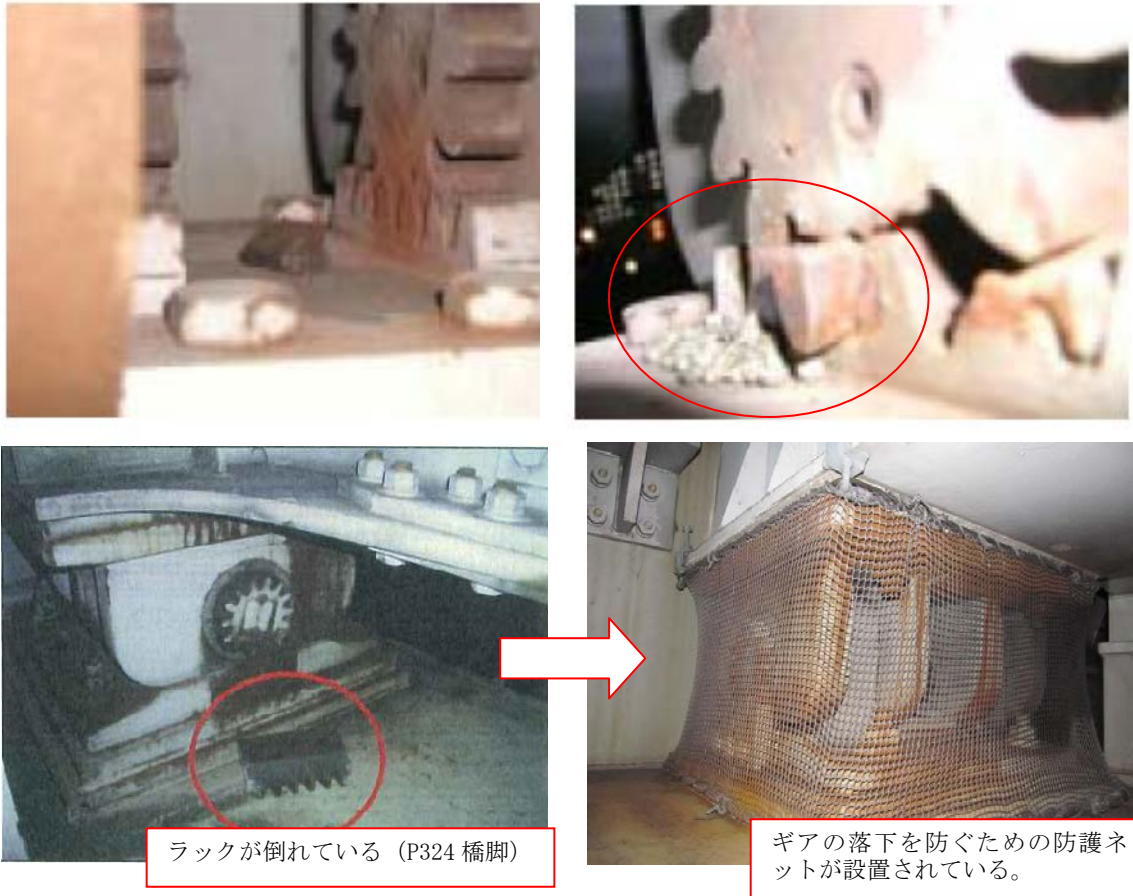
図 5.4 支承ラックピニオンギアの歯こぼれの一例

鋼軌道桁の支承は、過去にラックピニオンギア歯こぼれ発生している。また上沓と下沓のギア接触部及び下沓のラックボルトは滞水しやすいので、腐食が生じやすい傾向にあるため、ラックピニオンギアに腐食やき裂等が発生していないかを重点的に確認する。2本ローラータイプの支承を用いた連続桁で支間が 40m 以上の端支点部の可動支承にラックボルトや歯車の損傷が発生しやすい傾向にあるため、注意する。また折損したギアの落下による第三者被害を防ぐための防護ネットが設置されているので、防護ネットの取付状況等を確認しておく。

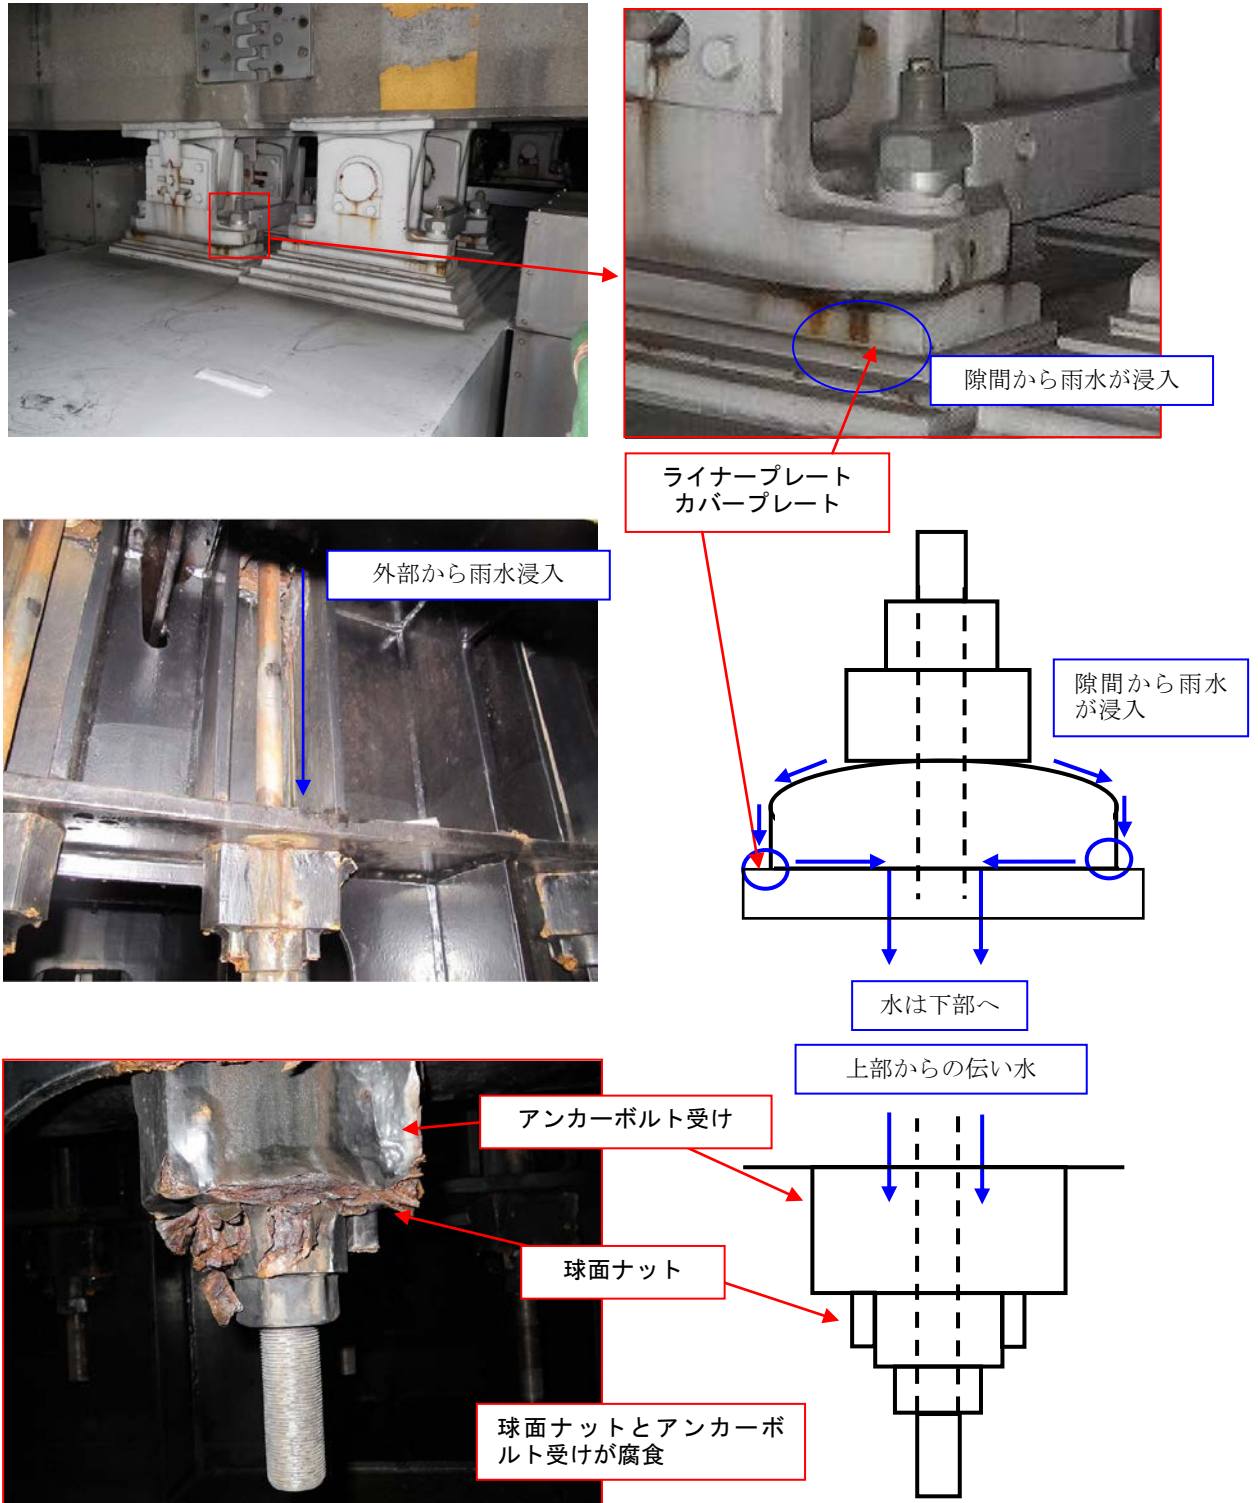
図 5.6 PC 軌道桁支承のアンカーボルト雨水浸入状況

下査と台座の隙間からの雨水浸入が原因で、鋼軌道桁、モノレール桁、鋼製橋脚横梁内部にあるアンカーボルト受けと球面ナットに腐食が生じている。

この損傷に対する点検着目点は、外面の目視点検は、水の浸入形跡の有無が、あるいは浸入するような隙間の有無、内面からの目視点検は、外部からの漏水の有無、アンカーボルト受け及び球面ナットの腐食の有無を確認する。特にボルト本体に腐食が発生している場合は、対策が必要となるので、入念に点検する。また、一部の箇所ではアンカーボルトからの漏水を集水して外部に排水を行っており、その排水管の破断等の損傷の有無、詰まりの有無を確認する。

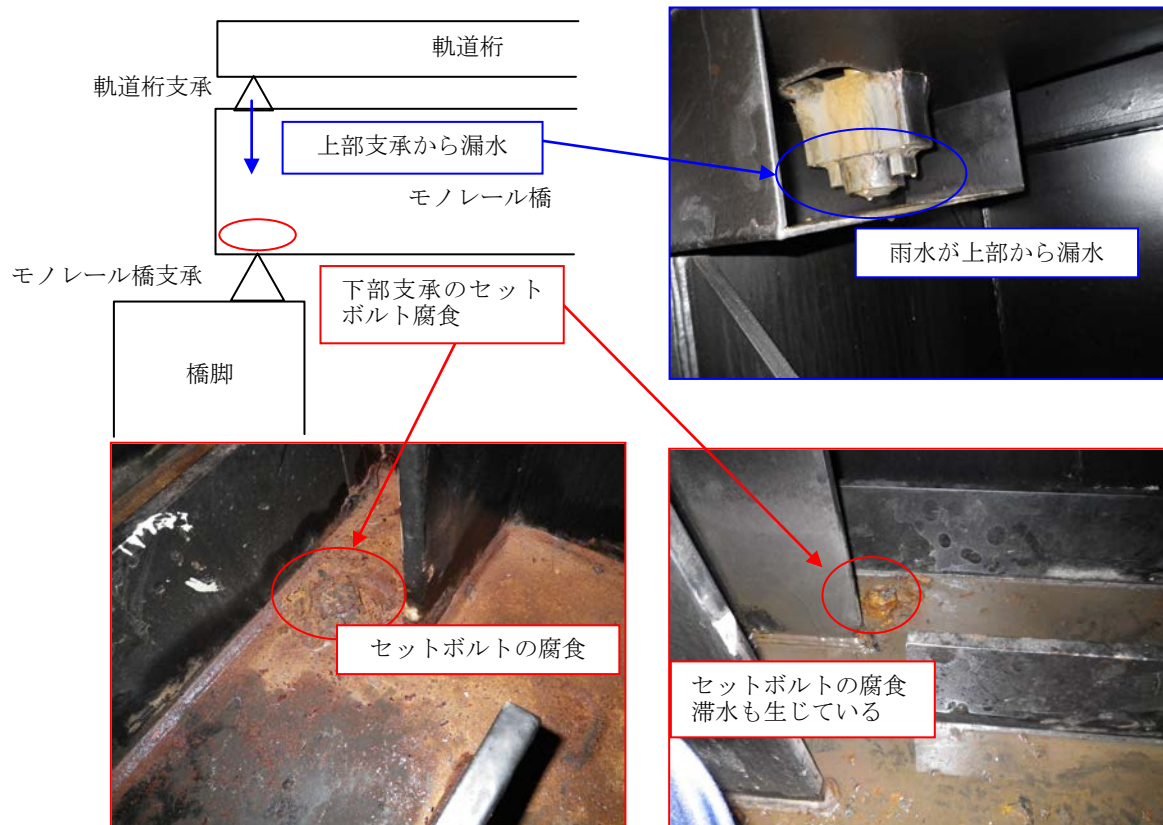
図 5.7 モノレール橋セットボルトの腐食状況

モノレール橋上部に設置された PC 軌道桁の支承アンカーボルトからの雨水等の浸入により、その直下にあるモノレール橋支承セットボルト付近に滞水し、腐食の発生原因となる。

この損傷に対する点検着目点は、①上部の PC 軌道桁支承アンカーボルトからの漏水について確認、②モノレール橋支承セットボルトの腐食の有無や腐食の程度の確認、③モノレール橋支承セットボルト付近の滞水の有無を確認する。

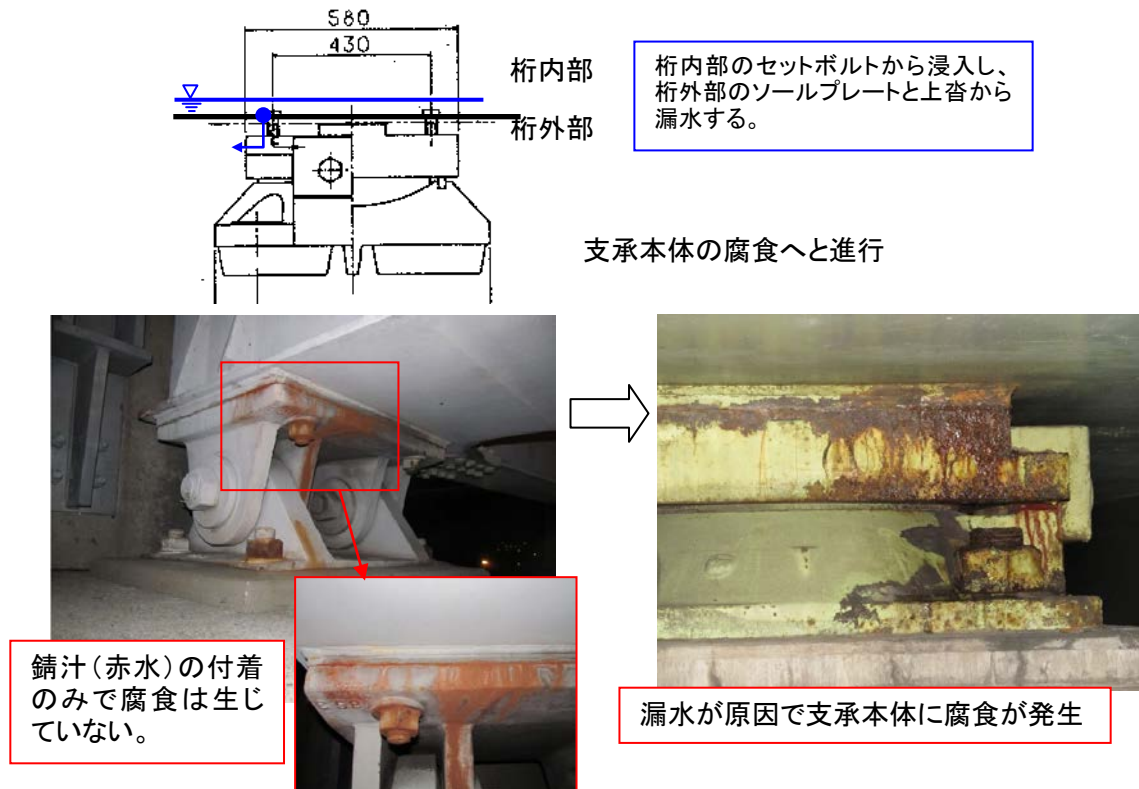
図 5.9 支承セットボルトからの漏水状況

このような損傷に対する点検着目点は、①桁内部からセットボルト付近に滞水の発生の有無を確認、②滞水が発生している場合は、外部（支承本体）への流出の有無を外面から確認、③漏水が認められた場合、支承本体に腐食の発生の有無を確認する。ただし、赤水の付着のみの場合もあり、その場合は、腐食と間違えないようにする。

また、鋼製軌道桁においても桁端部の滞水が確認されていることから、添接部からの漏水等に目し、水の浸入経路の確認が肝要である。

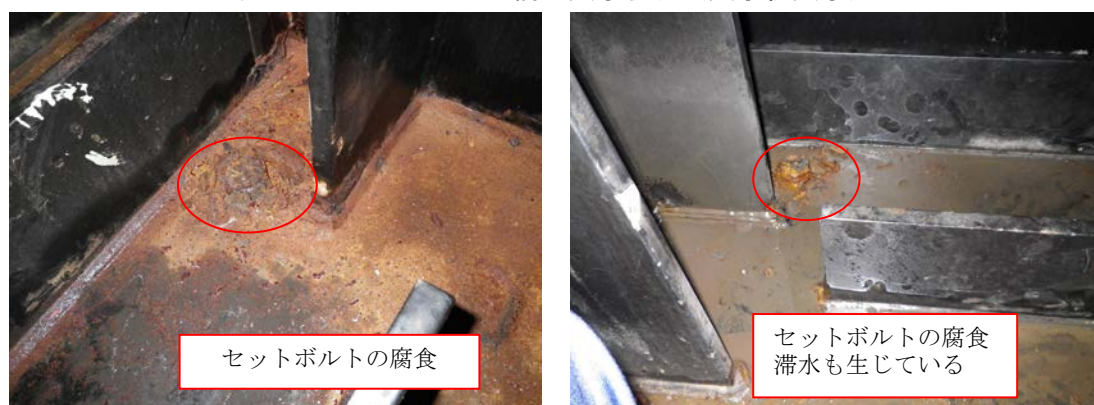
図 6.3.2 箱桁内部セットボルトの腐食状況

5. 支承にて PC 軌道桁支承アンカーボルトからの漏水によって、箱桁内部のセットボルト（モノレール橋を支える支承）の腐食の発生事例があるので、箱桁内部のセットボルト周辺の鋼部材の腐食及び箱桁内部の滞水に留意して点検を行う。

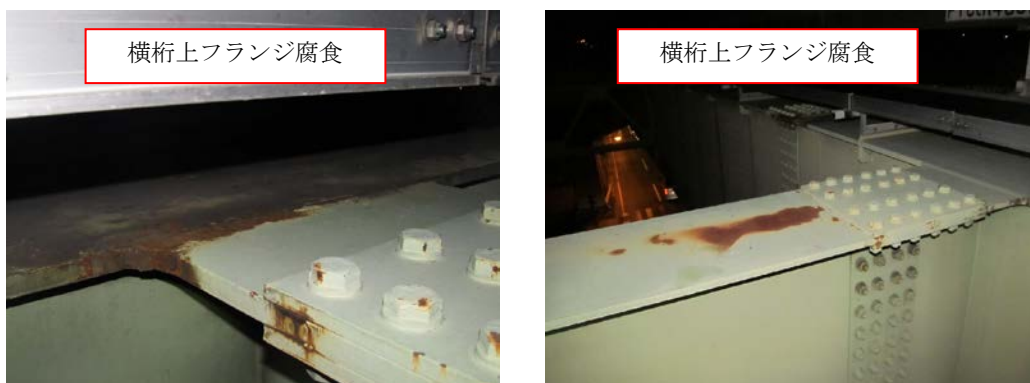
図 6.3.3 桁上部の腐食状況

モノレール構造物は床版がないため、箱桁外側の上端に雨水が滞水しやすく、上フランジ（特に添接部）に腐食の発生事例がある。そのため、下からは見えないので、高所作業車等で箱桁および横桁の上フランジ上端に近接して、腐食及び滞水状況を確認する。

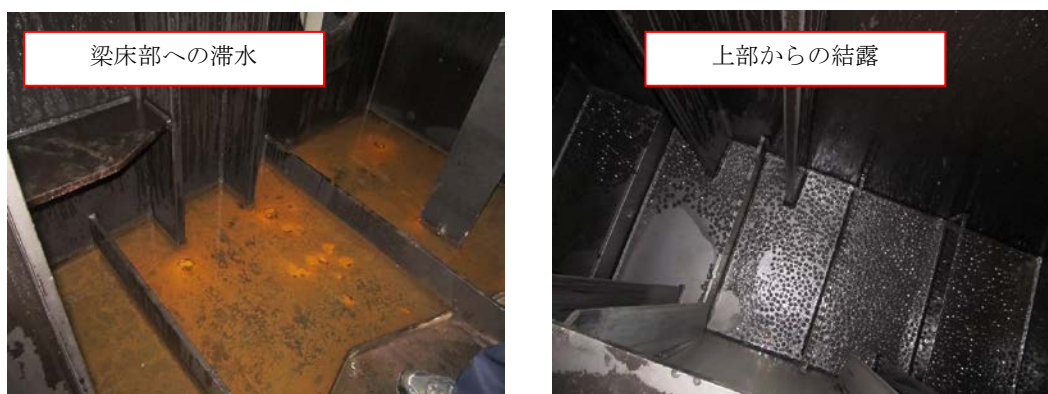
図 6.3.4 箱桁内部の滞水状況

鋼製橋脚横梁内部と同様で、支承アンカーボルトからの漏水、冬季の結露及び水抜き孔がないことが原因で、箱桁内部に著しい滞水が生じている。またそれが元で局部的に腐食も生じているため滞水箇所は、腐食の有無を入念に確認する。

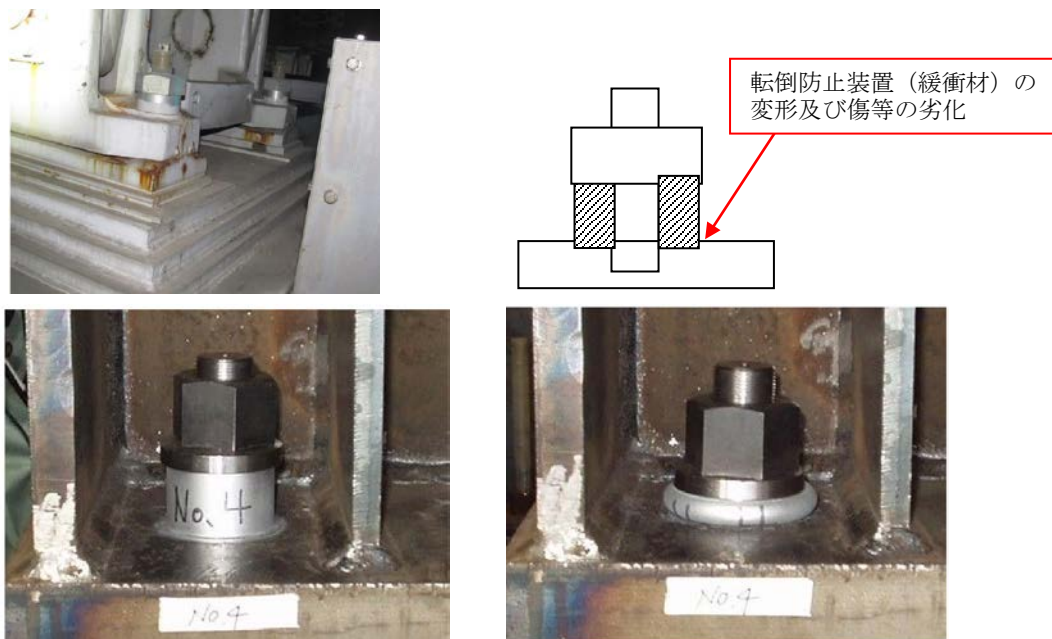
図 7.1 転倒防止装置の変形状況(載荷試験)

また、この転倒防止装置はレベル1地震動及び風荷重では降伏しないことが要求性能として求められており、常時において変形することは少ないと考える。また、設計上はレベル2地震動(活荷重なし)では変形しないものとして設計されている。したがって、大規模地震が発生した際には活荷重すなわちモノレールの位置を特定した上でその前後を最優先にして、点検時に転倒防止装置の変形や材料劣化等がないかを確認しておく必要がある。

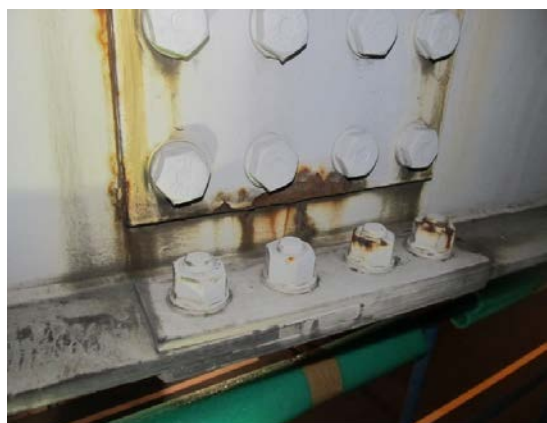
桁下の交通量が多いことから、すす汚れが目立つほか、単純桁の時と同様に添接部（側面および上面）に局所的な腐食が見られた。中間支点上付近の上部コンクリートにひびわれが生じていた。（単純桁には発生していない。）

主桁添接部の腐食

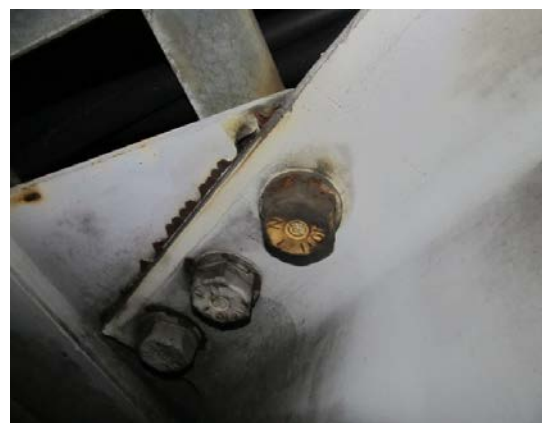
ボルトの腐食

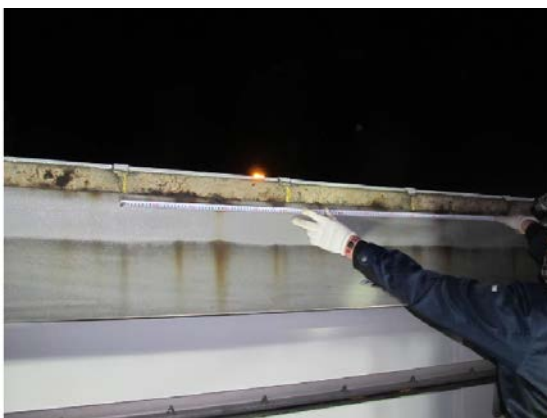
樹脂モルタルの損傷

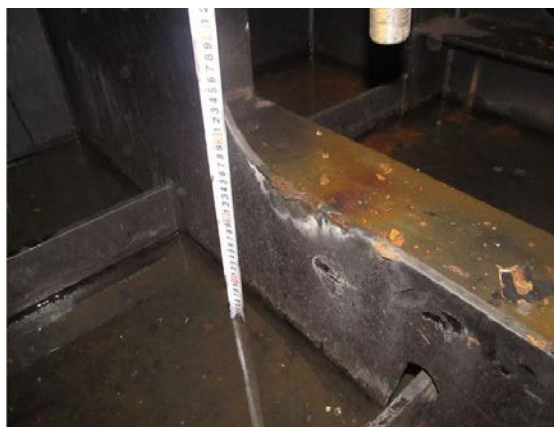
結露が原因となり鋼部材に腐食が生じている。このような局所的な腐食が梁および柱内部に散見される。

鋼部材の腐食

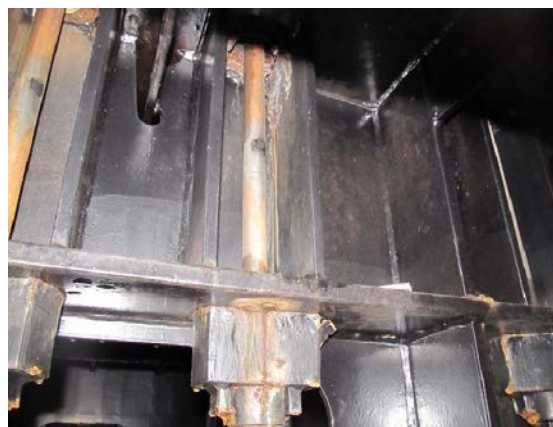
鋼部材の腐食（支承）

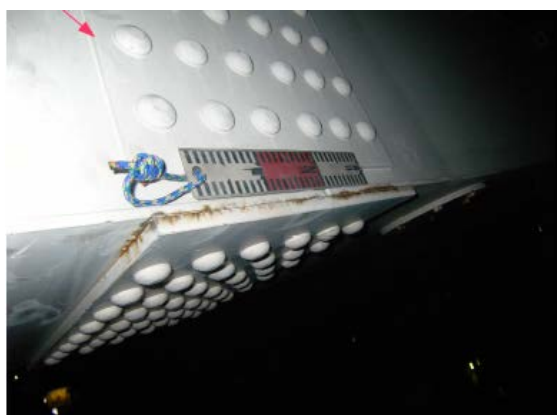
上弦材の外観は部分的に軽微な腐食がみられ、特に連結板やマンホールボルト頭部に
おいて多くみられた。

(a) 連結板の軽微な腐食

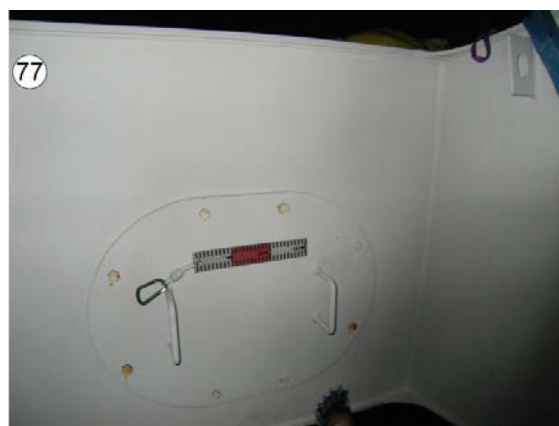
(b) マンホールボルト頭部の軽微な腐食

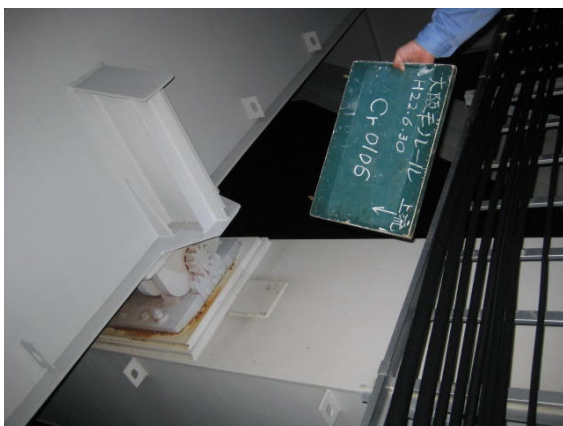
下弦材の外観においても上弦材同様に部分的軽微な腐食がみられ、特に軌道桁支承部
やガセットのボルト頭部において多くみられた。

(a) 軌道桁支承部の軽微な腐食

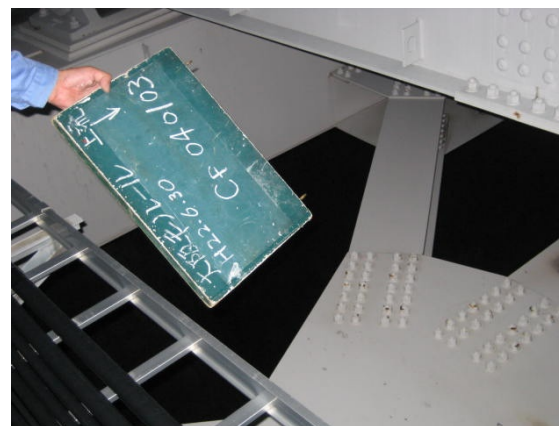
(b) ガセットのボルト頭部の軽微な腐食

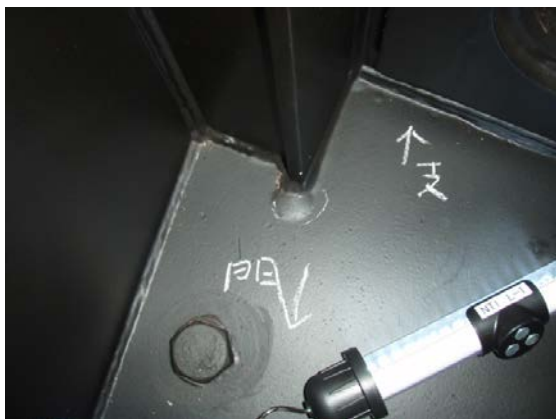
軌道桁の外観においては、外面と内面のそれぞれで塗装部の軽微な腐食がみられる。

(a) 軌道桁内部塗装の膨らみ

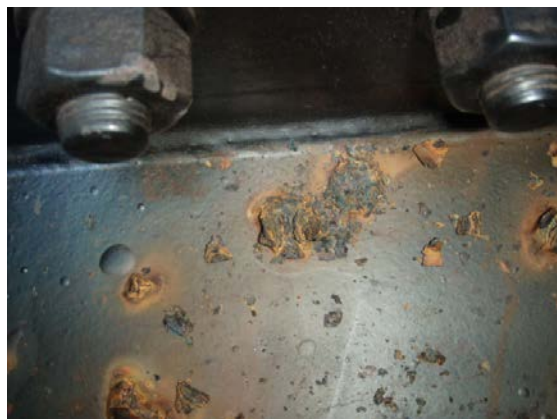
(b) 軌道桁内部塗装の軽微な腐食

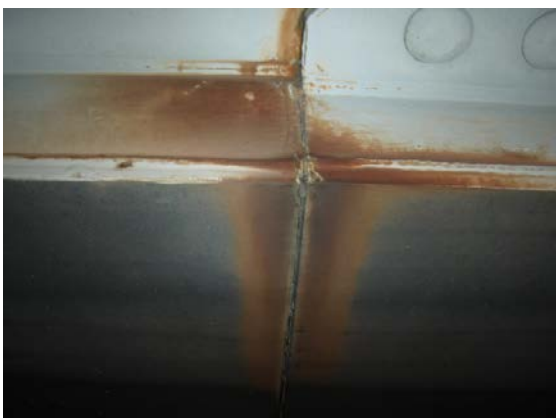
(c) 軌道桁連結板部の腐食

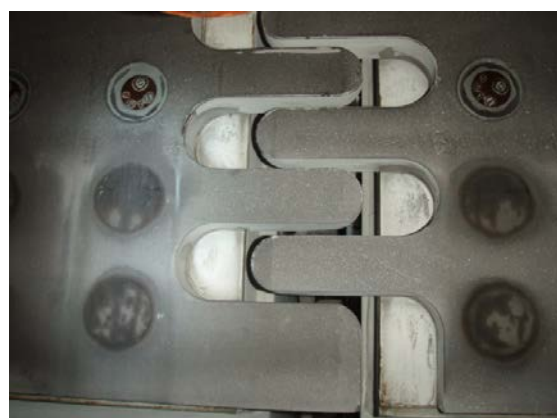
(d) 支承部(特に異常なし)

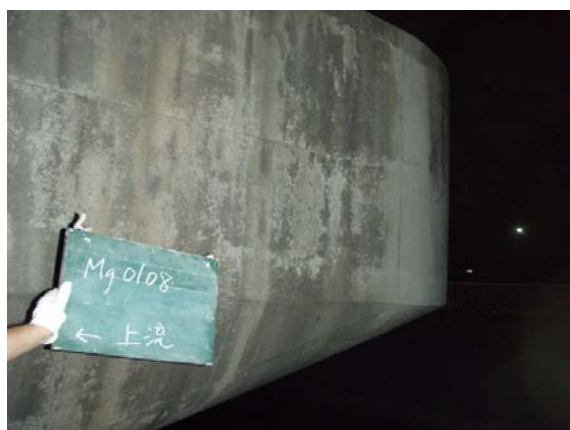
P808RC 橋脚の外観調査の結果、図 5.4 に示すように、コンクリート部においては特に劣化はみられなかった(同図(a))。

(a) コンクリート張出し部

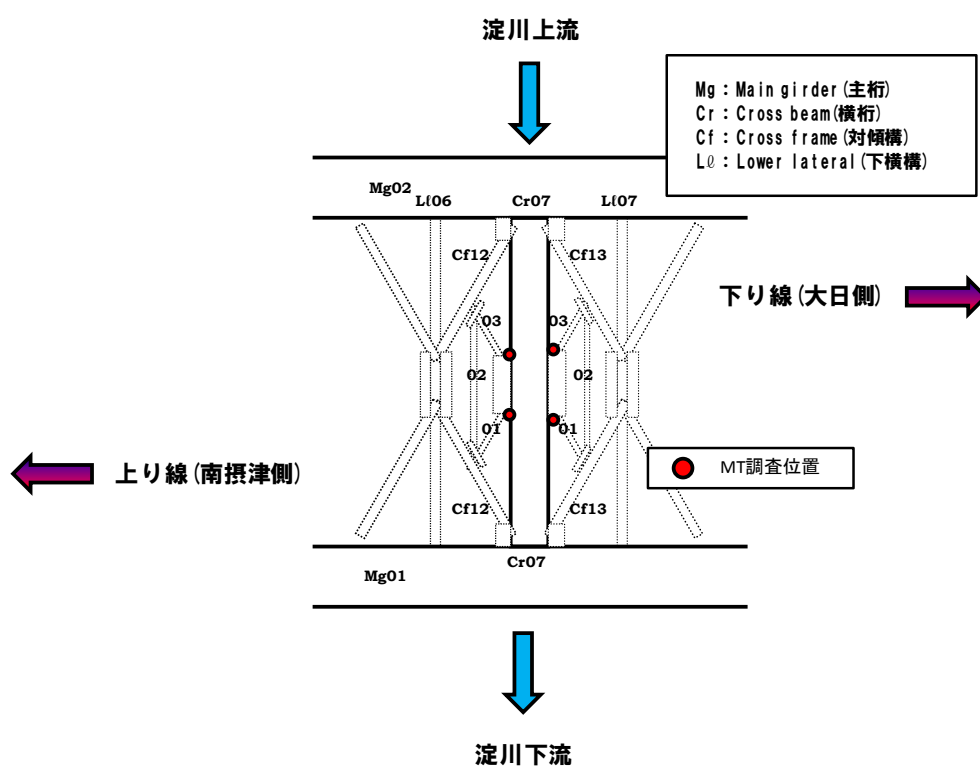
図 5.5 MT 試験実施箇所

外観調査にて図 5.5 に示すよう塗膜割れが確認されたため、塗膜割れ部位および、その類似部位について磁粉探傷試験を実施した。図 5.6 は塗膜割れの状況である。

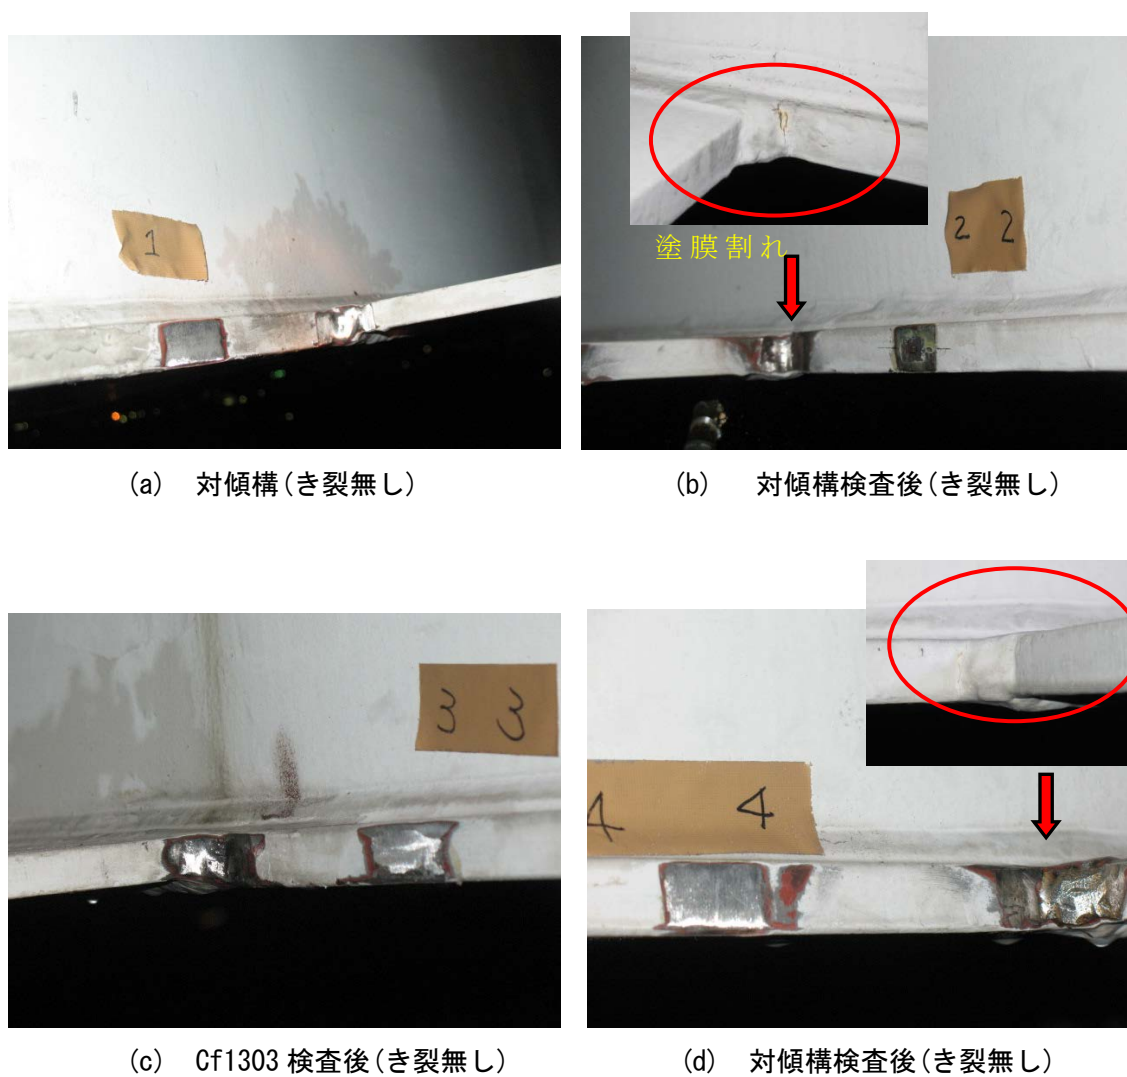
図 5.7 MT 試験結果

MT 試験の結果、溶接部および母材とも亀裂は確認されなかった。今後は、同様の箇所でき裂が発生する可能性があるため点検時には注意が必要である。

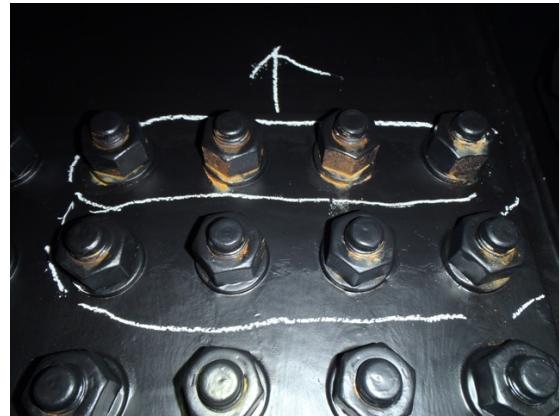
添接部ボルトの腐食

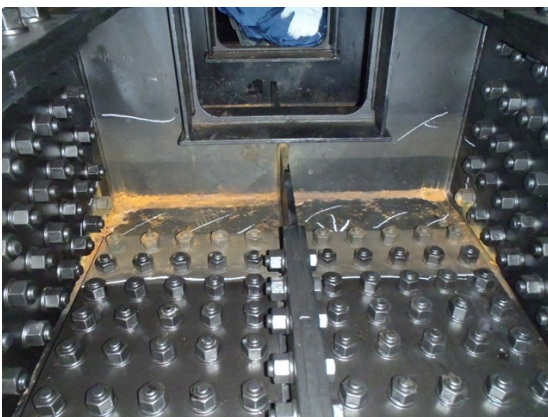
滞水による腐食全体状況

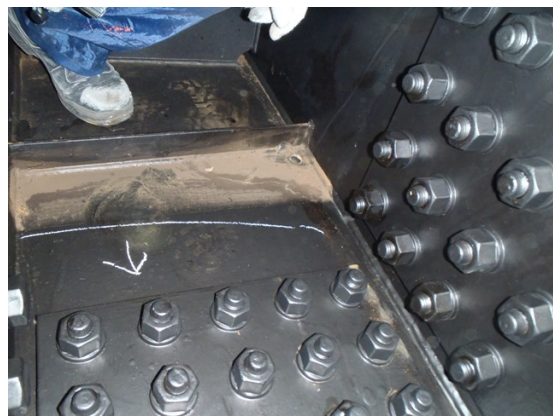
滞水による腐食

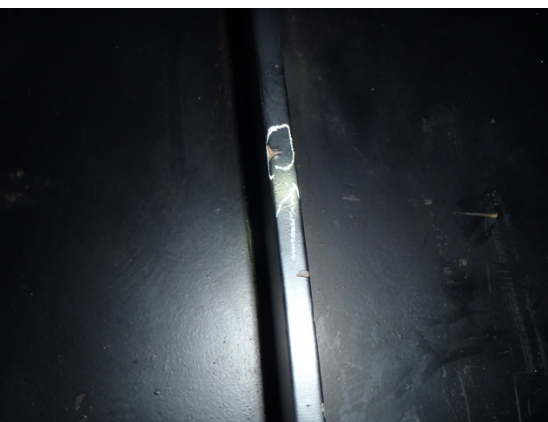
塗膜の剥れ

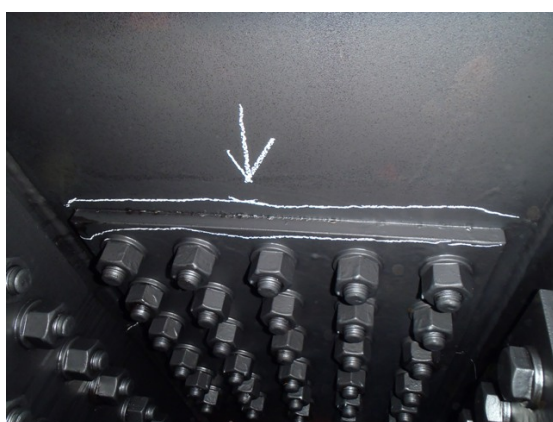
塗膜の浮き

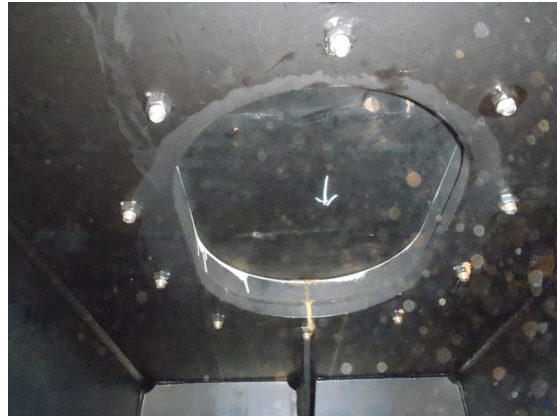
マンホール部の腐食

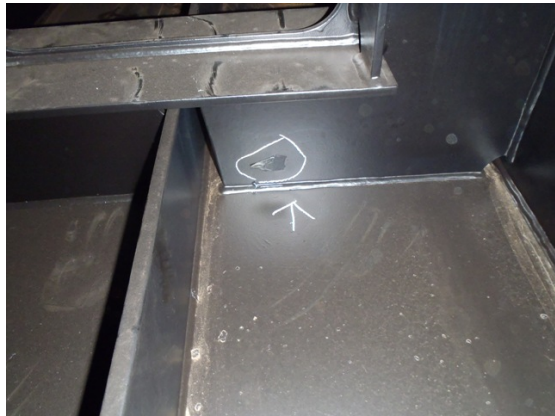
塗膜の剥がれ

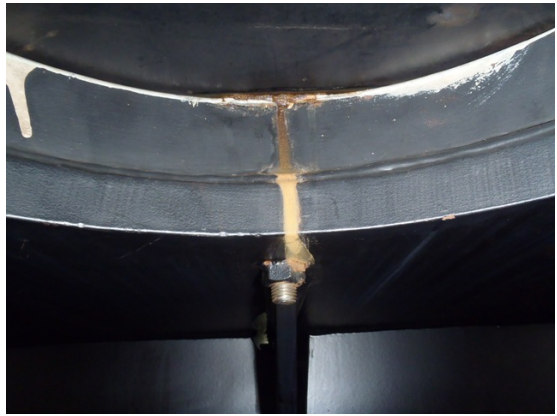
マンホール部の腐食(雨水の浸入)

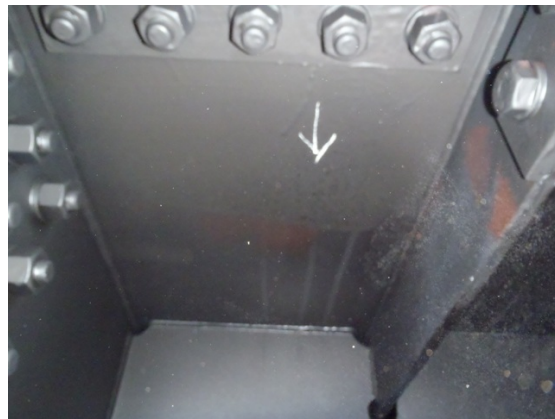
添接部腐食

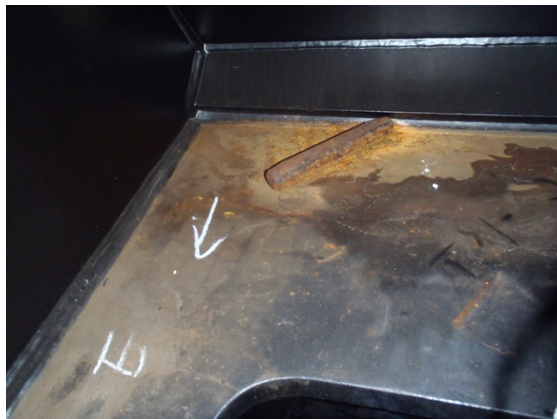
滞水、鋼材からの錆

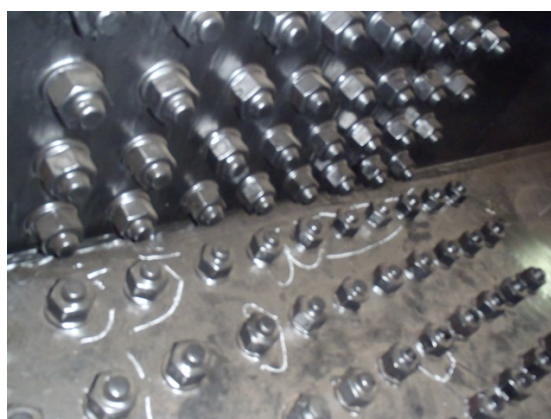
補剛桁および端部横桁部は、一部に塗膜劣化が確認されたものの、概ね健全であることが確認された。

塗膜劣化

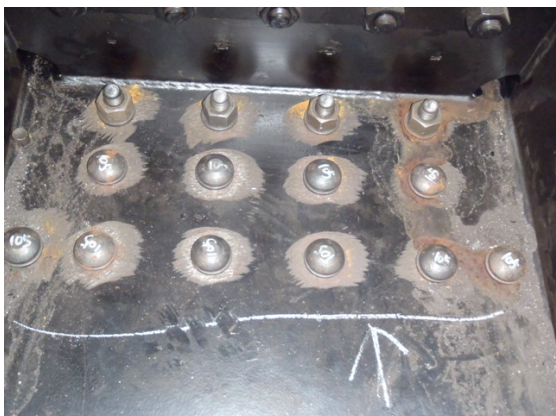
添接部の滞水による腐食

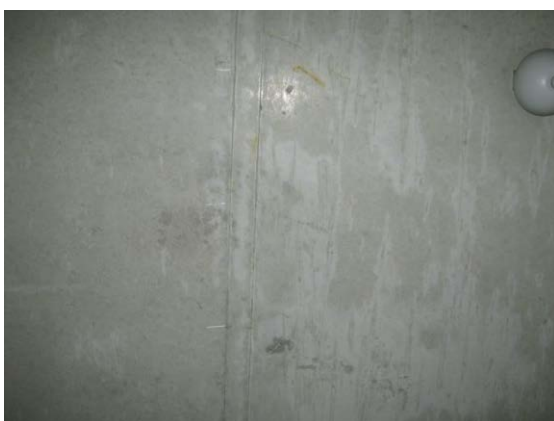
床板は、一部にひびわれが確認されたが、健全であった。

床板ひびわれ

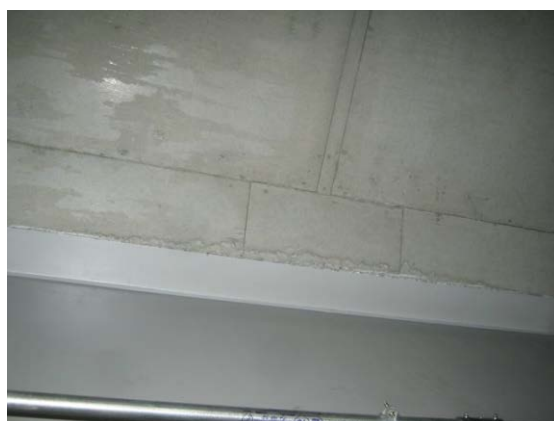
遊離石灰

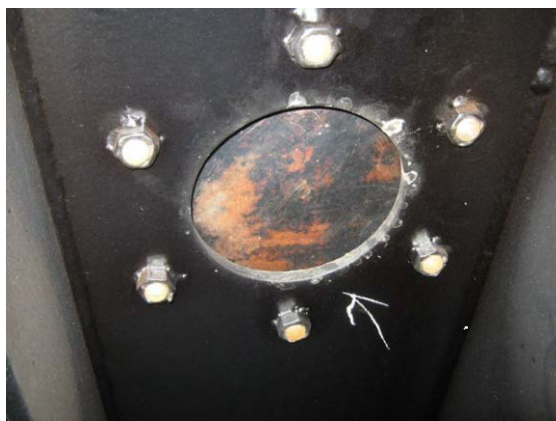
ホーム桁内面は、全体的に健全であることが確認され、一部にマンホールのボルト部に塗装劣化が確認された。

マンホールとボルトの塗装劣化

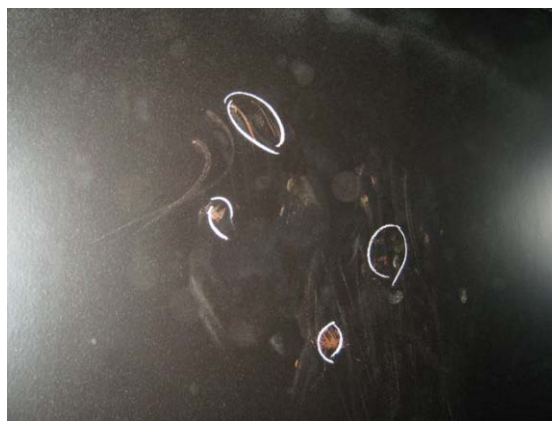
Webの塗装劣化

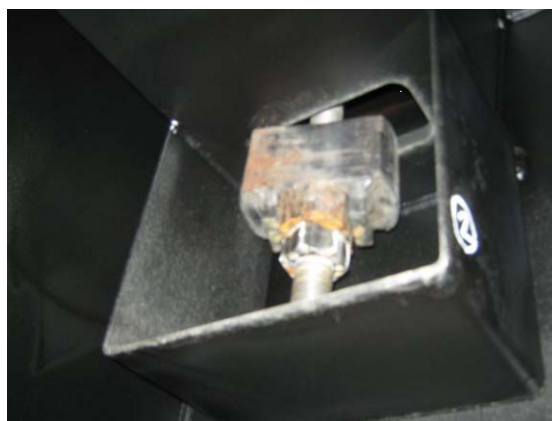
支承は、モノレール特有の損傷として、振動によるアンカーボルトのゆるみが確認された。

かかり不足
