3 再発・類似事例の発生状況

【1】 概況

【3】「MRI 検査室への磁性体 (金属製品など) の持ち込み」 (医療安全情報 No. 10) について

**【4】共有すべき医療事故情報「ベッドのサイドレールや手すりに関連した医療事故」
(第13回報告書) について**

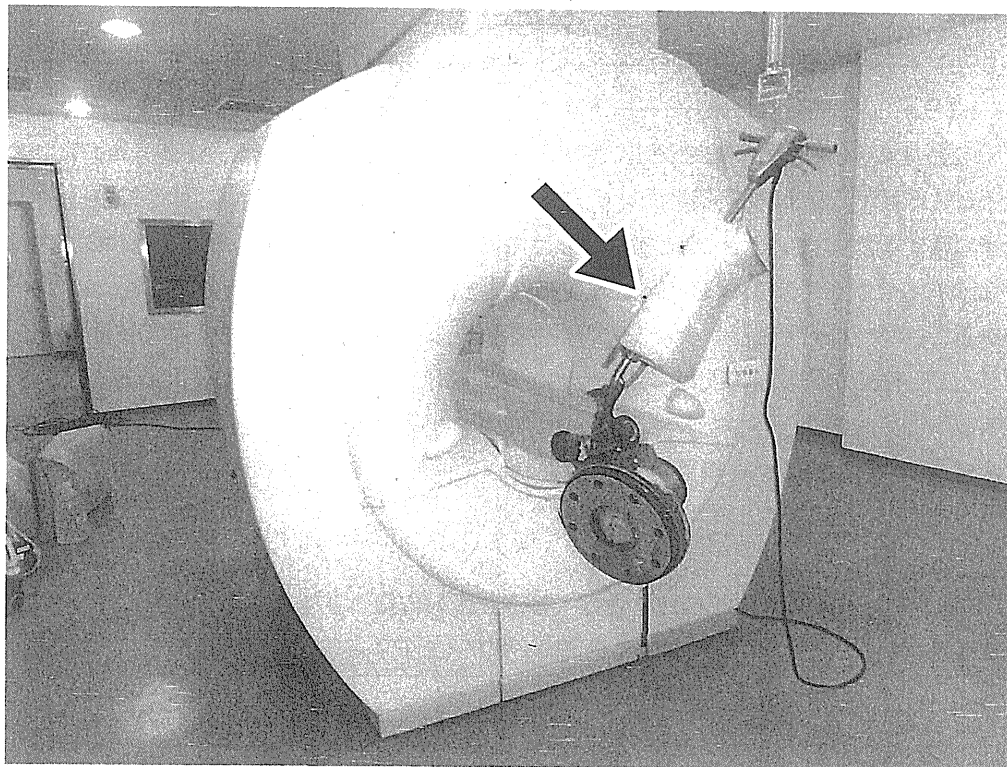
図表Ⅲ - 3 - 9 MRI 装置に清掃器材が吸着した事例

外部委託清掃作業員が定期清掃作業中に、清掃器材が MR I 機に吸着した。

【背景・要因】

- ・作業を行った外部委託清掃作業員は、ビル等の清掃経験は 10 年以上あったが、病院の清掃は今回が初めてであった。
- ・定期清掃契約時の作業範囲の確認をしていなかった。
- ・定期清掃計画を周知していなかった。
- ・定期清掃計画を上司に報告していなかった。
- ・関連部署との調整を図っていなかった。
- ・関連部署との現場確認を行っていなかった。

事例 2 では、MRI 検査の際に患者や医療者が磁性体を持ち込んだのではなく、MRI 検査の実施時間外に行った定期清掃の際に清掃員が持ち込んだ清掃器材が MRI 装置に吸着した。医療機関よりご提供いただいた画像 (図表 III - 3 - 9) を掲載したので、医療安全教育等の参考にさせていただきたい。このように検査時に患者や医療者が磁性体を持ち込むだけでなく、検査時以外に施設管理に関わる者や業者が磁気の発生している検査室に入室する可能性もあり、作業範囲や立ち入りについて、医療機関の職員の立会いや事前オリエンテーションなどを実施することの重要性が示唆された。

- 多職種が関わる場合は、医師、看護師、検査技師のいずれかがリーダーとなり、確認、指示行為を行うよう教育する。
- 定期清掃契約時の作業範囲、定期清掃計画の確認を行う。
- 定期清掃実施前の現場確認を徹底(清掃業者、実施部署、事務部門)する。
- 定期清掃実施日程の調整(可能な限り職場長立ち会いの上実施できるよう検討、担当部署との調整を図り安全に実施できるよう連携を密に取る)をする。
- 休務者が出た時のフォロー体制と業務の内容を選択する。

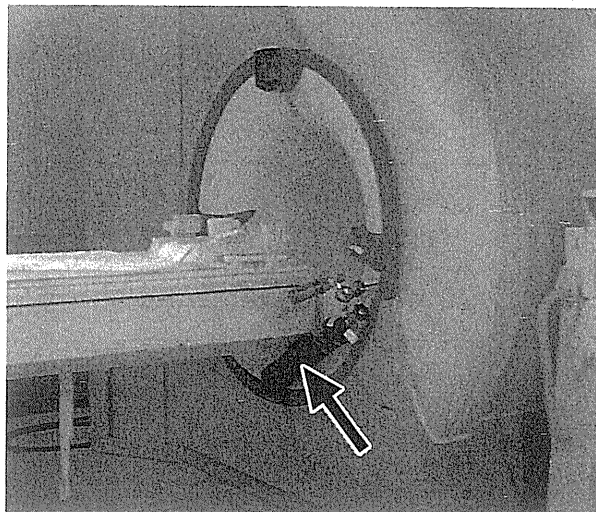
図表Ⅲ - 3 - 10 MRI 装置にボンベが吸着した事例（第13回報告書144～145頁）

MRI 検査終了後、担当医がMRI 室に酸素ボンベ付きのストレッチャーを持ち込み、酸素ボンベをMRI 本体に吸着させてしまった。医師は患者の容態が気になり少しでも早く退室させ対応したかった。また、看護師が気をきかせMRI 専用ストレッチャーを格納場所に戻していた。患者に影響はなかった。

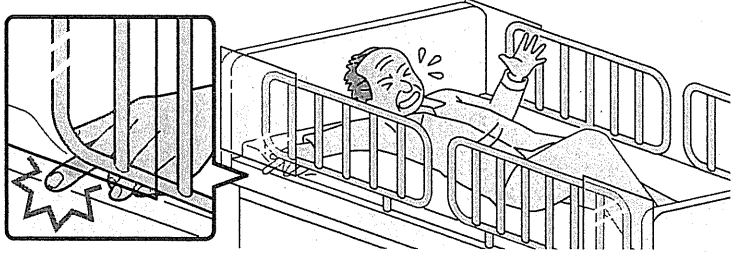
<①ベッドのボードとサイドレールのすき間の事例 (イメージ図) >

事例概要：検温のため、右側臥位から、仰臥位にしたところ、右手第4指の腫張と内出血による皮膚色の変化を発見した。患者がベッドのサイドレールのすき間から手足を出す危険性があったため、ベッドの四方をアクリル板で保護していたが、アクリル板とベッドのすき間に指を入れてしまった。

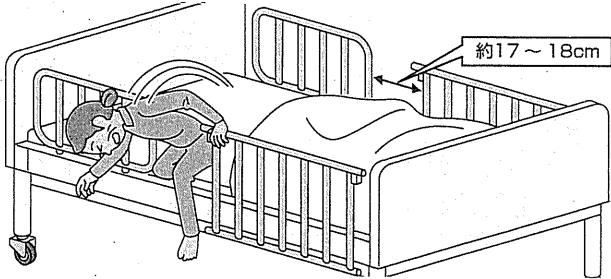
<②サイドレールとサイドレールのすき間の事例 (イメージ図) >

事例概要：看護師を呼ぶ声で訪床すると、ベッドサイドに座り込み右頭頂部から出血がみられた。サイドレール4箇所設置していたが、柵の種類が前後で異なっていた (1箇所はベッドに作り付けのスライド式サイドレールで本来は対になっているが、柵自体の幅が短く頭部や足元にすき間ができ、そこからの転落事例があった。そのため上半身部分の柵を取り外し差込式のベッド柵を設置していた)。それでも約17～18cm程のすき間があったがその幅なら安全という認識でいた。しかし患者は小柄で痩せており、そのすき間から降りようとして転落した。

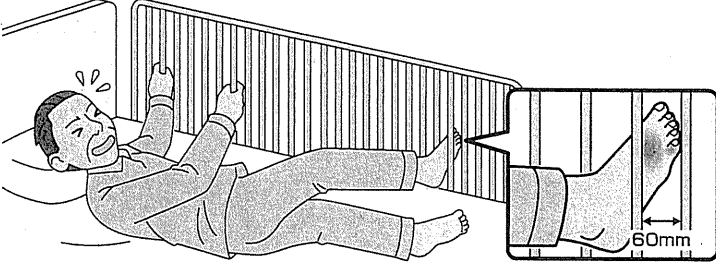
<③サイドレールの空間の事例 (イメージ図) >

事例概要：オムツ交換、体位変換のため訪室時、患者の右足第5趾と足背に腫脹と内出血があり、右第5趾基節骨骨折が判明した。患者は高いベッド柵を使用。ベッド柵に足をかける行為があった。サイドレールのすき間が約6cmと狭く足を挟んでしまう可能性があったが、患者が柵に掴まっていたので、サイドレールにスポンジ等を巻き付けていなかった。

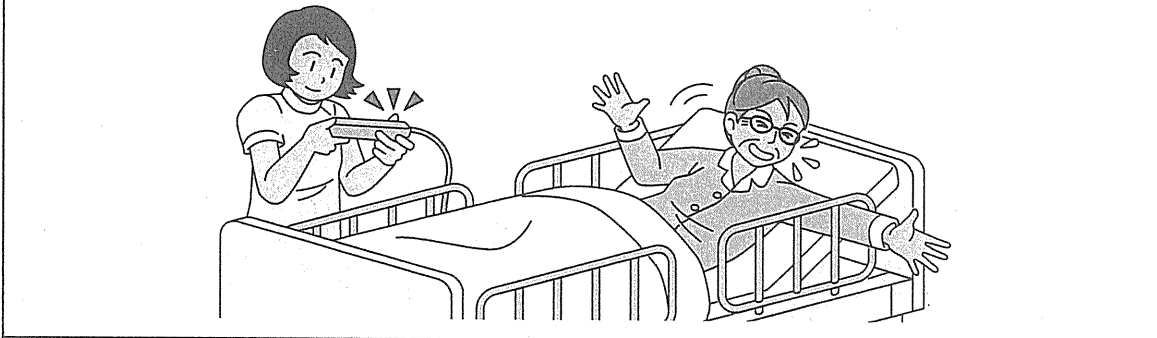
<④サイドレールの空間とベッド操作の事例 (イメージ図) >

事例概要：朝食介助のために患者を仰臥位にしベッドの上半身を上げる操作をした。20～30度挙げたところで痛いと言った。患者の左肘がベッド柵とマットの間に挟まっていた。被覆材の内部に血液が滲んでいた。上肢の位置を確認してからベッドアップしなかった。
