医政総発1013第1号
薬食安発1013第1号
平成22年10月13日

医療事故情報収集等事業第22回報告書の公表について

医療事故情報収集等事業 第22回報告書のご案内

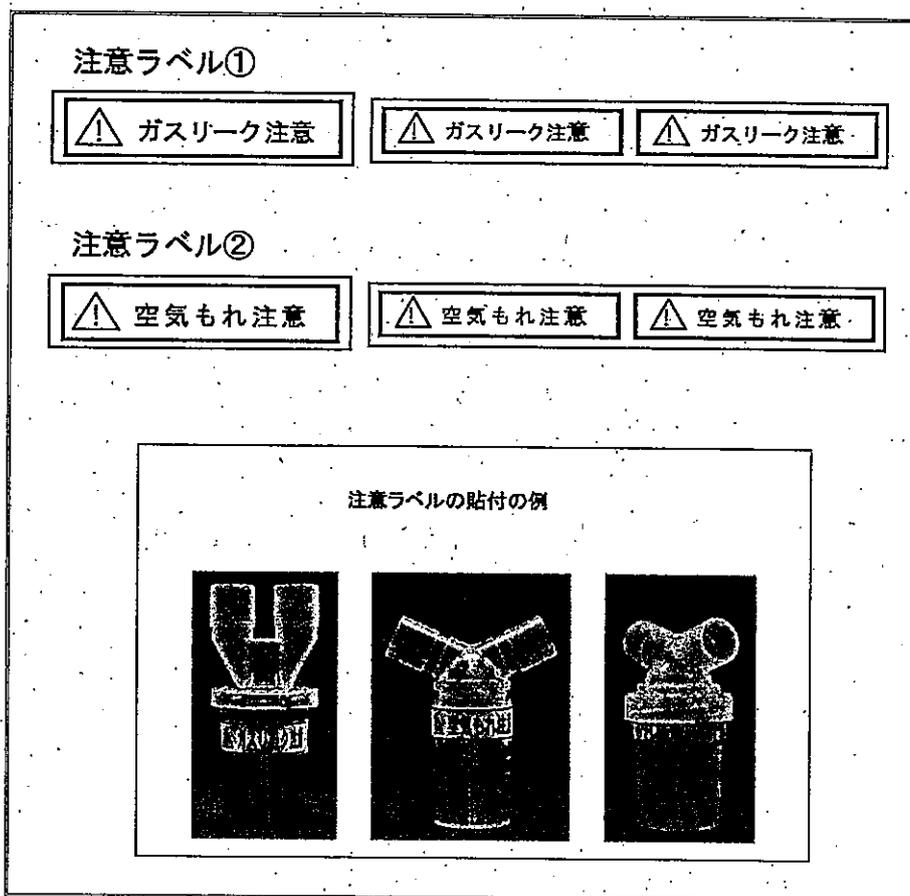
《厚生労働省，人工呼吸器回路内のウォータートラップの取扱いに関する医療事故防止対策について（依頼）別紙》 注意ラベルデザイン（案）

患者は緊急入院後、気管内挿管をして人工呼吸器管理を開始した。夕方、ウォータートラップの貯留水を廃棄し、ウォータートラップを下方に引いて接続を確認した。その30分後、日勤看護師と夜勤看護師で人工呼吸器の設定条件や作動状態を確認したが異常は無かった。1時間後、心電図モニターがHR130/minのアラームで訪室した。患者の顔面・四肢にチアノーゼがあり、SpO₂ 68%であった。直ちにSIMVモードに切り替え、FiO₂ 1.0に変更し、SpO₂ 98%と改善した。しかし、人工呼吸器の分時換気量が0を示すなど異常が見られたため、バックバルブで換気を行いながら人工呼吸器を交換した。交換した人工呼吸器の作動状態はよく、呼吸状態・チアノーゼの改善を認めた。意識レベルの低下は見られていない。その後、初めに使用していた人工呼吸器を確認したところ、吸気側のウォータートラップは外観的に問題はなかったが触れると何か違和感があった。ウォータートラップのカップを下方に引いてみたが外れなかった。

- ・貯留水の廃棄後、ウォータートラップのシールに従って下方に引いて接続を確認したが異常には気づかなかった。
- ・非常に合わせにくく、セットしにくいウォータートラップの形状である。
- ・日勤看護師と夜勤看護師で人工呼吸器の設定条件や作動状態の確認を行ったがこの時異常は見られなかった。
- ・患者は急速な症状進行のためにナースコールを押せない状況にあった。

厚生労働省は、ウォータートラップの製造販売業者に対し、平成21年3月5日付薬食安発第0305001号厚生労働省医薬食品局安全対策課長通知「人工呼吸器回路内のウォータートラップの取扱いに関する医療事故防止対策について(依頼)」を发出し²⁾、医療従事者がウォータートラップを取扱う際に、カップ部分を確実に接続するよう注意喚起する注意ラベルの作成を次のデザイン案などとともに通知した。

人工呼吸器回路のカップ類(ウォータートラップ、ネプライザー、加湿器など)を再接続する際は、完全に接続されているかどうかを確認する。

- ①事例の情報を共有・周知して認識を高め、再発防止につなげる。
- ②事例について院内の医療安全ニュースレターに掲載し、周知を図る。
- ③各種会議で発言し、事例の周知を図る。
- ④扱いやすい、操作が簡便なディスポの呼吸器回路について検討し、変更をはかる。
