3 再発・類似事例の発生状況

【2】「ガベキサートメシル酸塩使用時の血管外漏出」(医療安全情報 No. 33)について

【3】 抜歯部位の取り違え（医療安全情報 No. 47）について

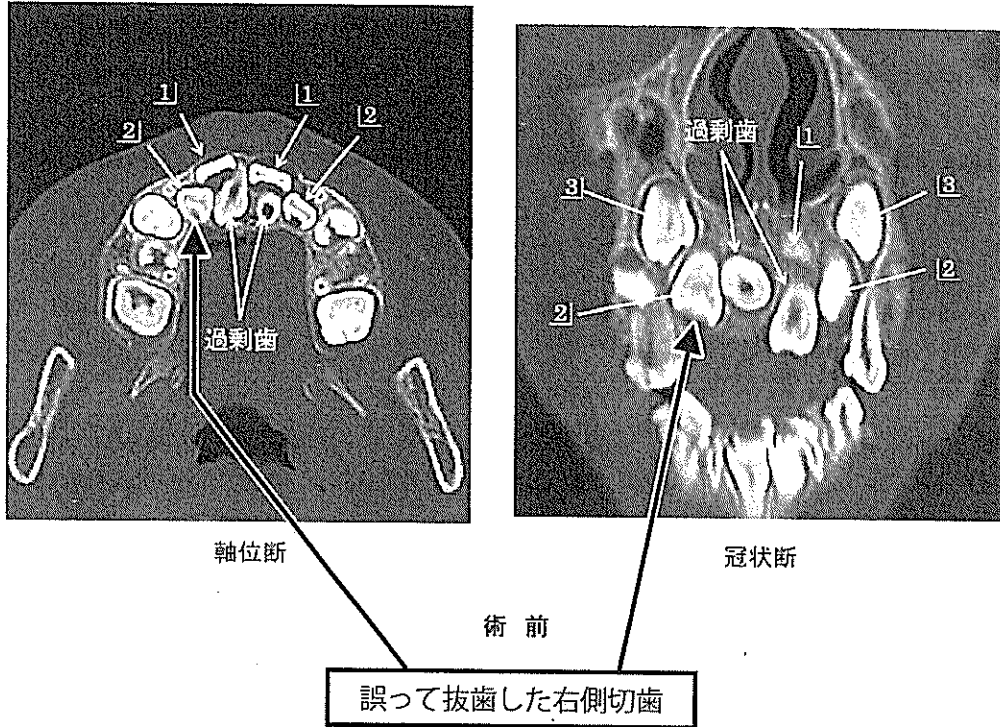
<事例の術前CT画像>一部抜粋

近医より、上顎正中埋伏過剰歯の精査目的で当院紹介され手術を決定した。患児の負担を考慮し全身麻酔下での抜歯を計画し、術前検査を施行した。その後、全身麻酔下にて、抜歯術直前のレントゲン等の資料を医師3名（1名は研修医）で確認した上で、上顎正中埋伏過剰歯（2本）の抜歯術を施行した。10日後、術後の経過観察および抜糸目的で当科受診時に、状況確認のためオクルーザルレントゲンを撮影し、埋伏していた健全歯である上顎右側切歯を誤抜歯したことがわかった。

- ・抜歯が必要な過剰歯だけではなく、永久歯も全て完全埋伏状態で位置関係が非常に複雑であり、通常のレントゲン画像では位置関係を確認しづらかった。
- ・上顎骨内に上顎前歯および過剰歯が緊密に近接しており、永久歯を過剰歯と思い込み誤抜歯した。
- ・現在、全身麻酔下の手術では、手術室に歯科用のレントゲン装置がないため、簡単に確認する手段がない。頭部単純レントゲン撮影では、障害陰影となるものが多く映るため、そのような手法では詳細を術中に把握することは難しい。

事例が発生した医療機関のレントゲン写真およびCT画像の一部を次に示す。画像からは乳歯と埋伏している歯の区別は容易であるが、埋伏歯のうち、健全歯と過剰歯の正確な前後の位置を把握することは難しい。そこで、当該医療機関はCT画像も活用して確認している。しかし、乳歯の萌出状態と埋伏している健全永久歯および過剰歯の位置関係がわかりにくいうえに、過剰歯の生え方が複雑であり、健全永久歯との区別が困難であった可能性がある。

- ・ 歯牙の位置関係などの情報を可能な限り得られるようレントゲン撮影およびCT等を用い十分に位置関係を確認し施術する
- ・ 手術室で使用可能なポータブルレントゲン撮影機器（オクルーザル）を購入し、抜歯前後の確認ができるよう配備した。
