付録－11 附属物の対策事例集

1. 概要

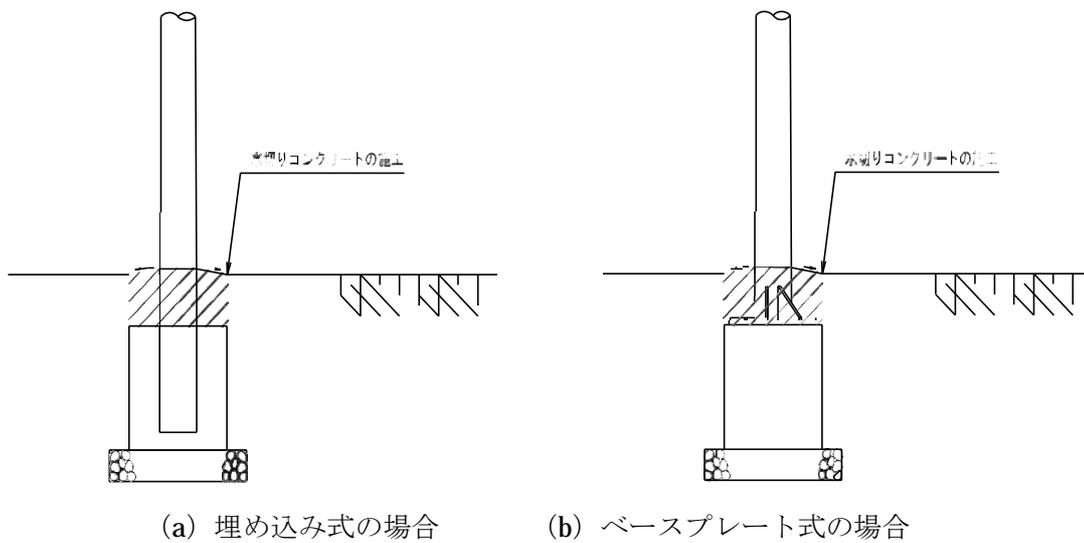
図付 11-1 水切りコンクリートの施工イメージ

路面境界部の腐食については、倒壊の要因となりやすいことから、状況に応じた補修（再塗装、タッチアップ塗装等）を行うだけでなく、今後腐食が生じにくい構造としておくことが重要である。したがって、腐食の有無によらず、路面境界部を土砂やアスファルト、インターロッキングなどと比較し、排水性の高い水切りコンクリートで仕上げ、排水勾配を設けておくことが望ましい（図付 11-1 参照）。なお、このような対策を施す場合には、施工するコンクリートは支柱外面との付着性の良い材料を選定し、既設コンクリートに表面処理を施すなどして、新旧コンクリートの一体化が図られる施工を行う必要がある。また、支柱に再塗装を行う場合は、耐アルカリ性の塗料を使用する必要がある。

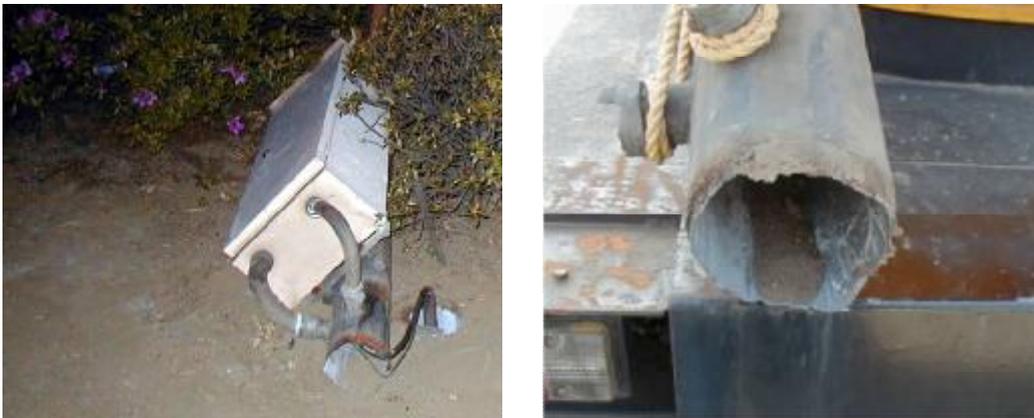
図付 11-3 路面境界部の腐食が要因となった倒壊事例

路面境界部の腐食は、近年突然の倒壊を起こす要因になることが明らかとなっている。本資料では、路面境界部の対策事例を、腐食の進行状況に応じて次のように分けて整理した。

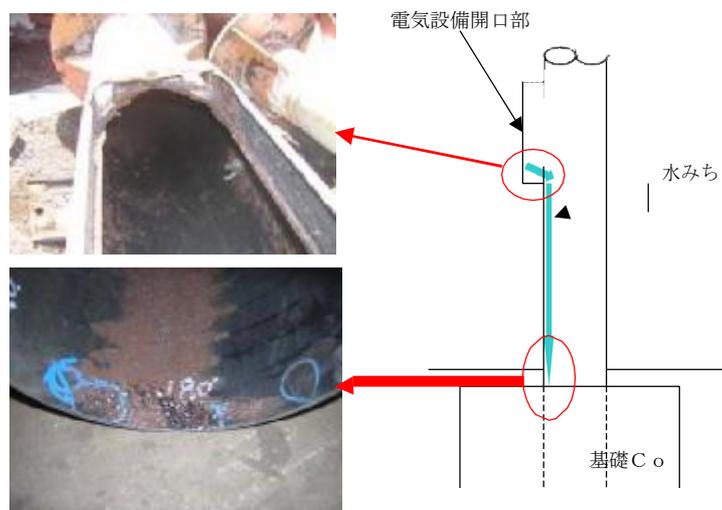
図付 11-4 電気設備用開口部からの雨水の浸入イメージ

電気設備用開口部や支柱内部の腐食・滞水は、電気設備用開口部からの雨水の浸入が要因で生じている。通常、開口部のパッキンが雨水の浸入を防止する役割を果たしているものの、経年劣化によりその機能を喪失している事例もみられる。また、電気設備用開口部下面には、水抜きと外気交換のための穴が設けられている。しかし、塵埃等の堆積により穴が塞がっており、支柱内部の滞水の要因となっている。

したがって、これらの部位に腐食等が生じていた場合には、再塗装による補修を行うだけでなく、損傷要因を除去するためにもパッキンの交換や水抜き穴の清掃を実施することが望ましい。
