# 大規模建築物及び広域緊急交通路沿道建築物の 目標(府民みんなでめざそう値)設定について (参考資料)

# 地震で倒壊した建物(1)

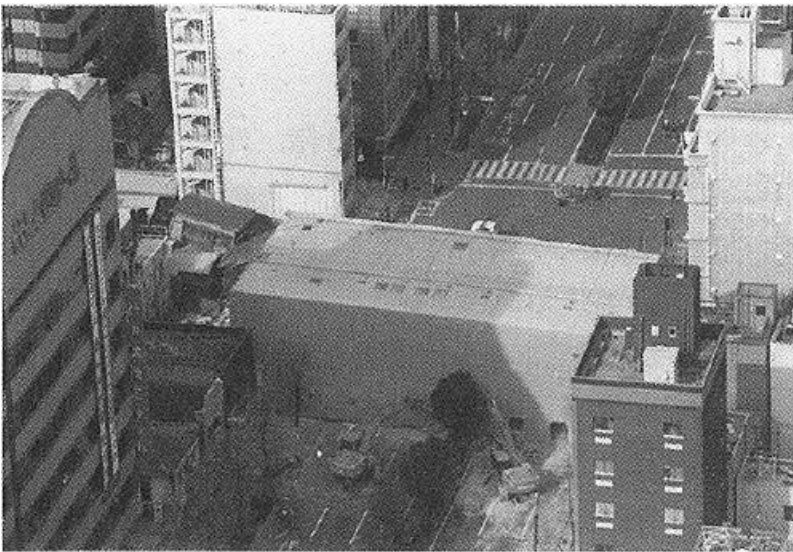
## 阪神大震災で転倒した建物(例)

- ・RC 9 階建ての商業ビル
- ・原因は 1 階柱の破断により建物が傾き、翌日の余震により倒壊

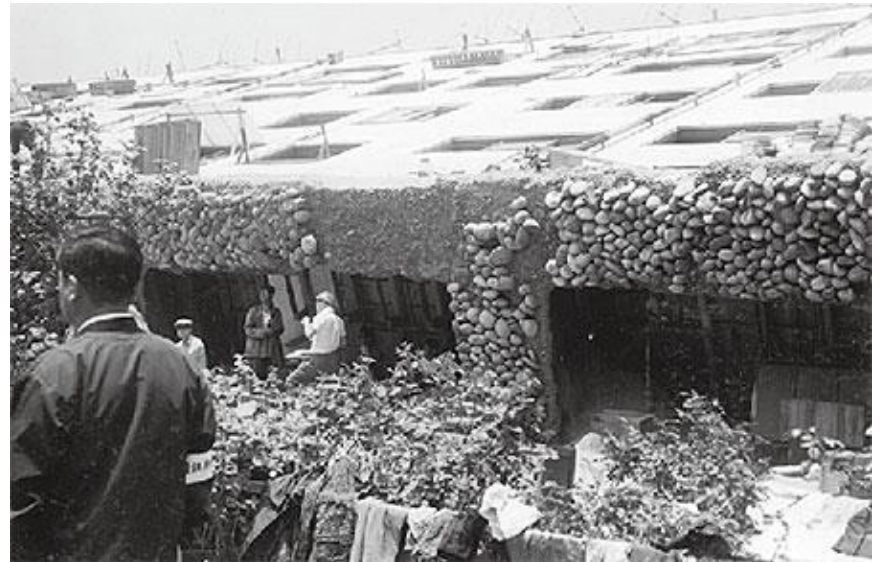
## 新潟地震で転倒した建物(例)

- ・壁式RC造 4 階建ての公営住宅
- ・杭のない布基礎で施工されたものが、液状化で倒壊

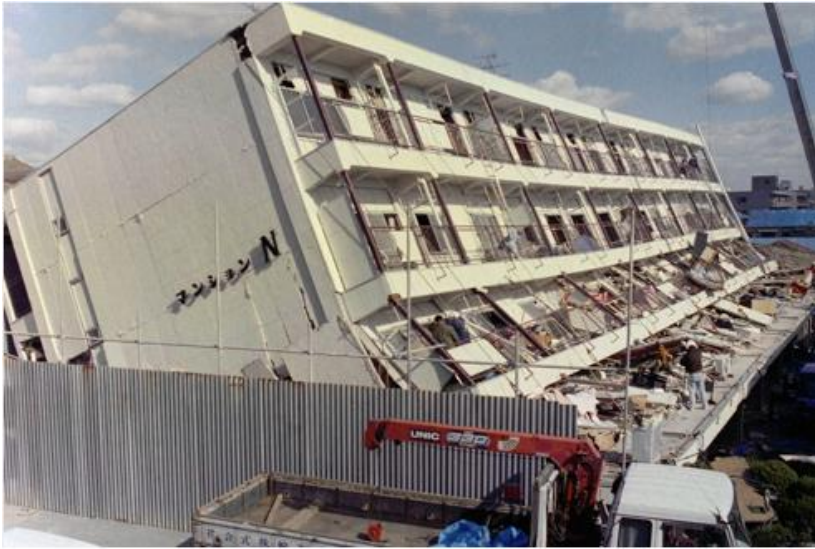
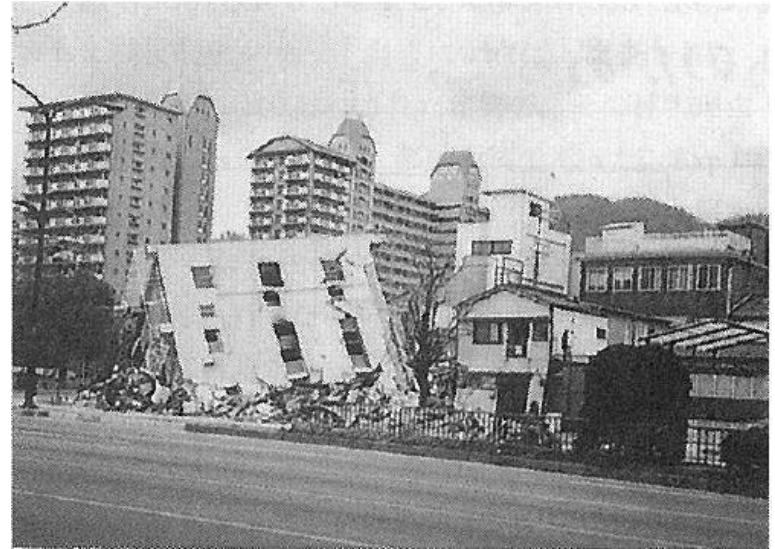
「倒壊・大破したコンクリート系建物の最も多い被害形態は、1階部分の崩壊であった。」
