近年の医療機器に関する安全情報

ACE阻害薬服用患者の 血液浄化時の注意について

ACE阻害薬服用患者に禁忌の 血液浄化器の使用

加温加湿器との併用による人工鼻の閉塞

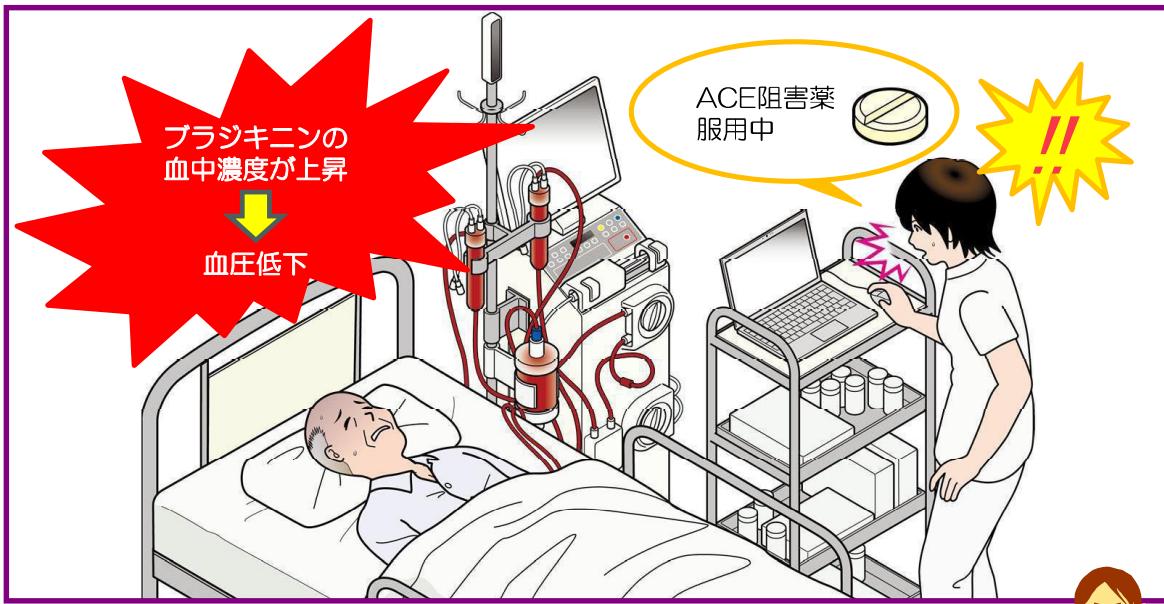
- (事例1)** 閉塞性動脈硬化症の患者に対し、血液吸着療法を開始したところ、血圧低下、意識レベルの低下を認めた。患者は、血液吸着療法当日の朝、禁忌であるアンジオテンシン変換酵素阻害薬(ACE阻害薬)を服用していた。
- (事例2)** 重症下肢虚血による下肢潰瘍の改善目的に、血液吸着療法を施行したところ、気分不良、バイタル低下を認めた。患者は、血液浄化器と禁忌のACE阻害薬を服用しており、循環器内科と腎臓内科で治療開始日について情報共有されていなかった。

血液浄化器の中には、表面が陰性に荷電し、ACE阻害薬との併用が禁忌の製品があります。ACE阻害薬以外にも、降圧作用のある医薬品は注意が必要です。
患者さんの服用状況に注意しましょう！

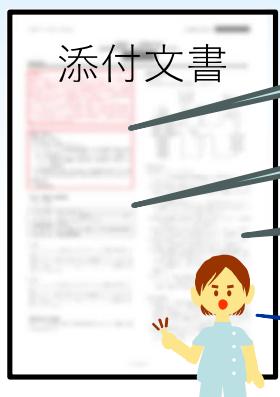
血液浄化器の添付文書

添付文書の【禁忌・禁止】、【使用上の注意】相互作用に、禁忌の医薬品、臨床症状、機序等が記載されています。
また、【形状・構造及び原理等】に素材が記載されていますので、確認しましょう！

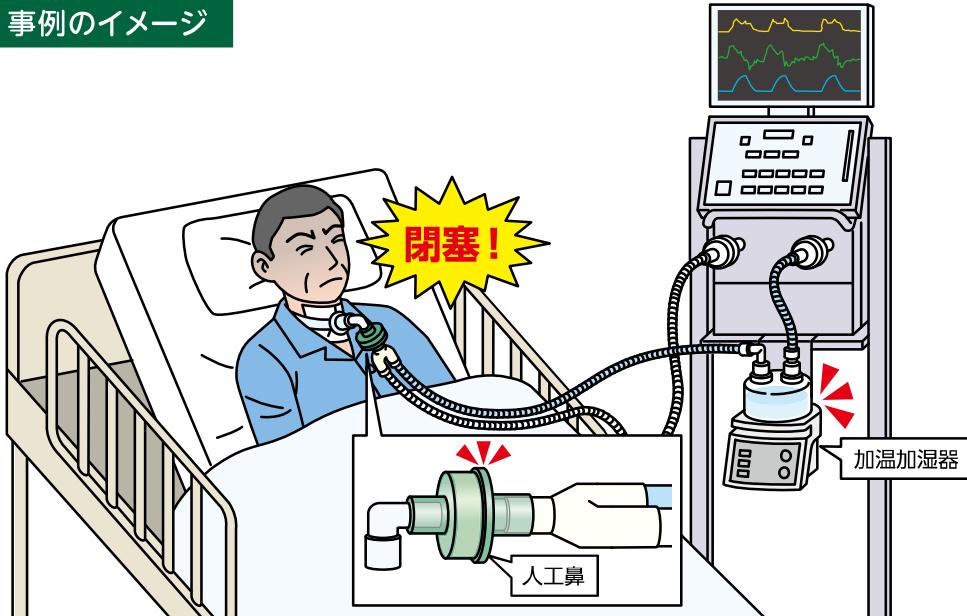
事例のイメージ

人工呼吸器を使用中に、加温加湿器と併用したことにより人工鼻が結露で閉塞し、換気が困難になった事例が報告されています。

- ・人工鼻と加温加湿器の併用は禁忌だと知らなかった。
- ・加温加湿器を使用する際に、人工鼻が装着されていることに気付かなかった。
- ・人工鼻を装着している患者に人工呼吸器回路を接続する際に、加温加湿器が接続されていることに気付かなかった。

- 人工鼻と加温加湿器は併用禁忌であることを周知する。
- 患者に加温加湿器の付いた人工呼吸器を装着する際、人工鼻が装着されていないことを確認する。

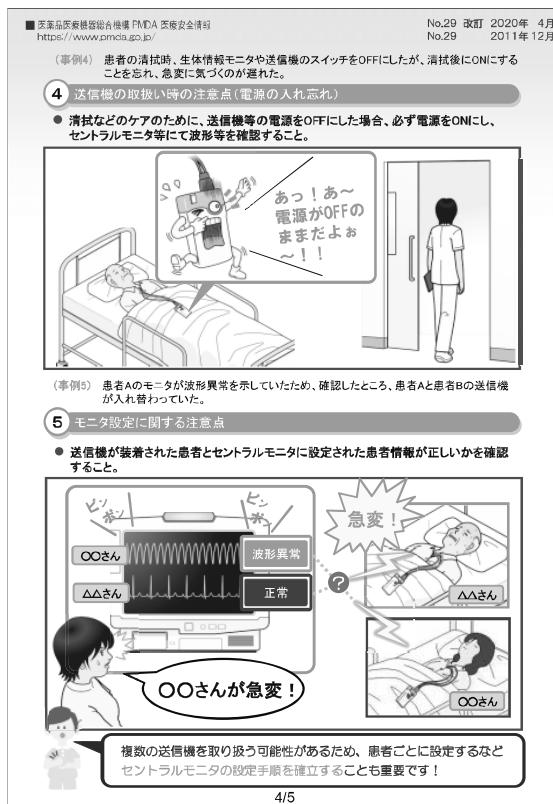
PMDA医療安全情報No.29改訂版

（独）医薬品医療機器総合機構は、2020年4月にPMDA医療安全情報No.29改訂版「セントラルモニタ、ベッドサイドモニタ等の取扱い時の注意について」¹⁾を発出している。その中には、送信機の取扱い時の注意点（電源の入れ忘れ）として、「清拭などのケアのために、送信機等の電源をOFFにした場合、必ず電源をONにし、セントラルモニタ等にて波形等を確認すること」と示されている。また、モニタ設定に関する注意点として、「送信機が装着された患者とセントラルモニタに設定された患者情報が正しいかを確認すること」が挙げられており、複数の送信機を取り扱う可能性があるため、患者ごとに設定するなどセントラルモニタの設定手順を確立することも重要としている。
