# 大阪府都市基盤施設維持管理技術審議会

## 第1回 道路・橋梁等部会

### モノレール施設の状況と長寿命化修繕計画の更新の方針

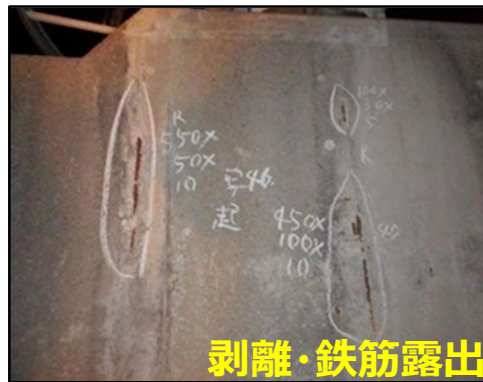
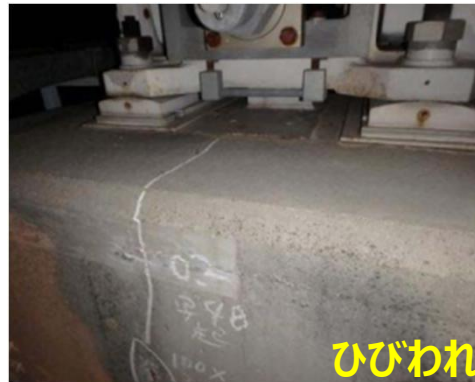
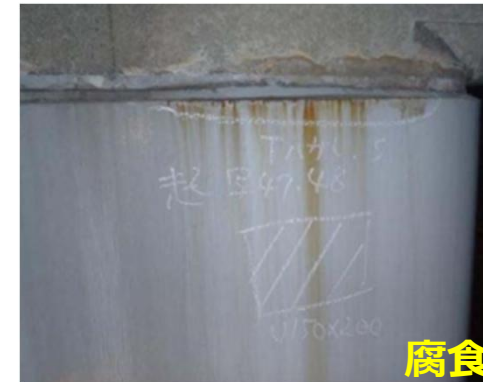
#### ・RC支柱

・梁、躯体に剥離・鉄筋露出が生じていた。また、鋼板部分に腐食が生じている。

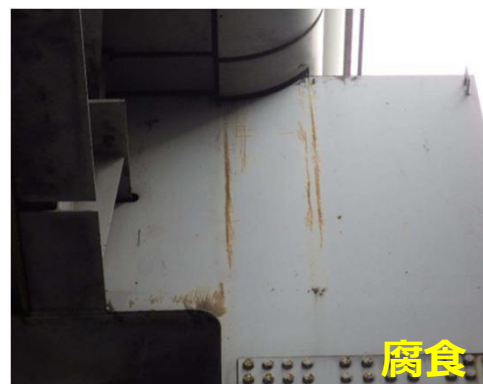
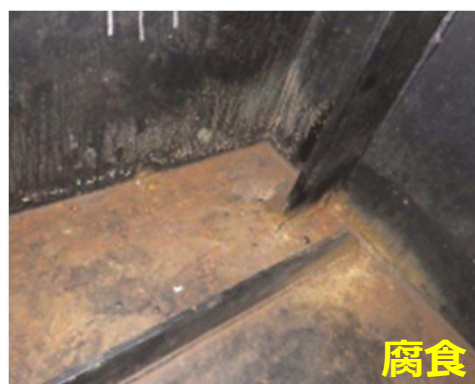
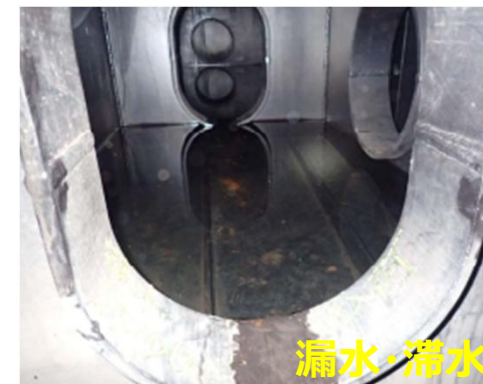
#### ・鋼製支柱

・桁端部の滞水や支柱内部への滞水により、腐食が生じている。

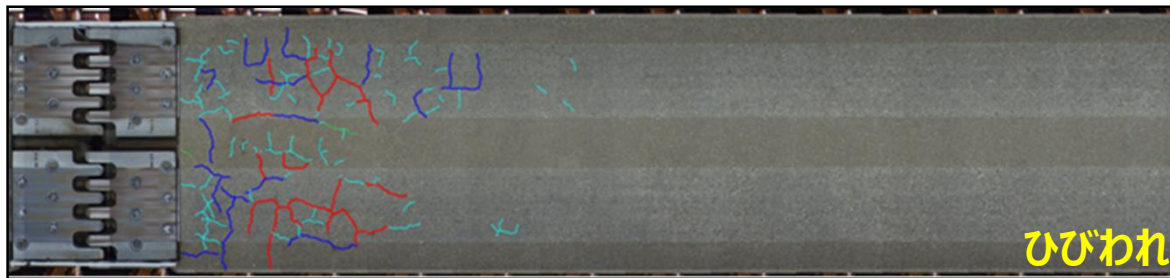
#### ・PC軌道桁

・桁端部にひび割れが生じていた。(要因については分析中)

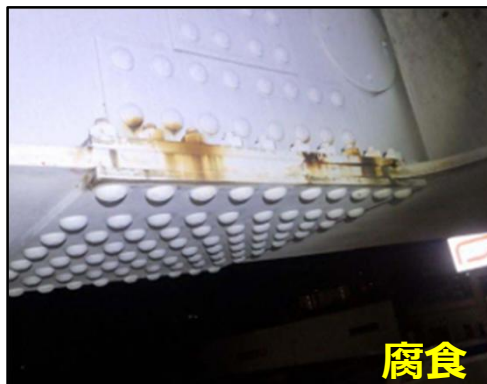
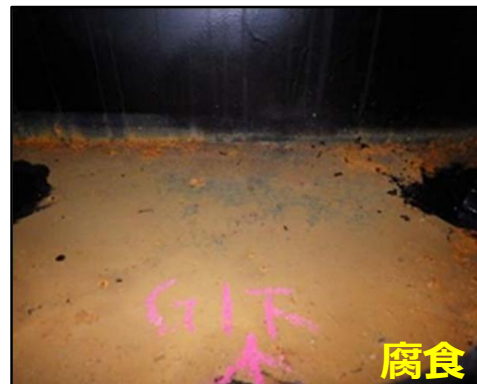
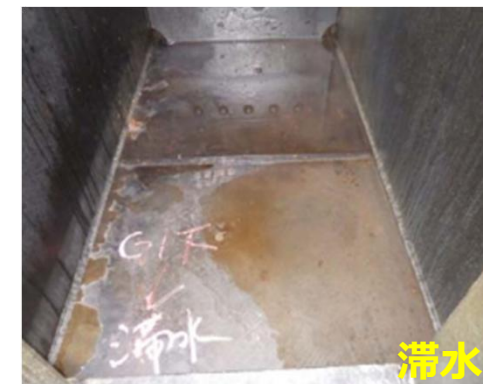
#### ・鋼軌道桁

・添接部の滞水や桁内部への浸水・滞水により、腐食が生じている。

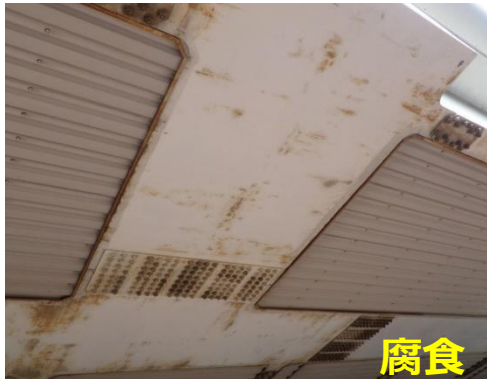
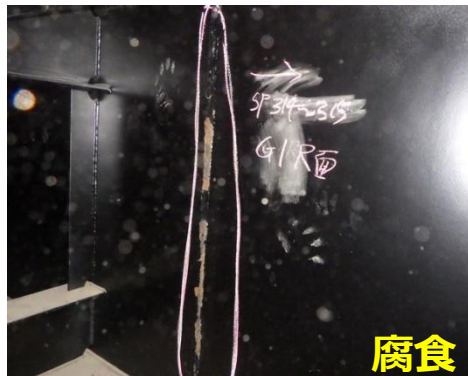
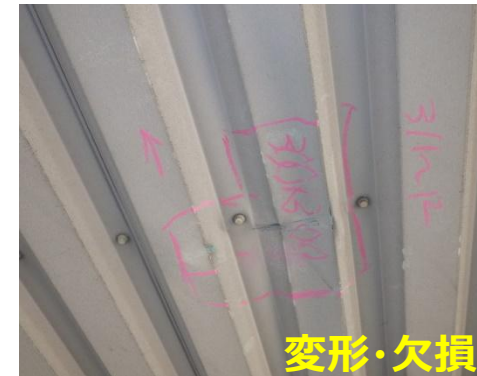
#### ・駅舎

・塗膜の経年劣化による腐食が生じている。変形欠損は車両の衝突によるものと想定される。

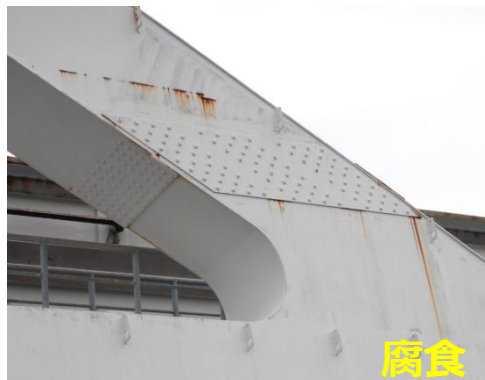
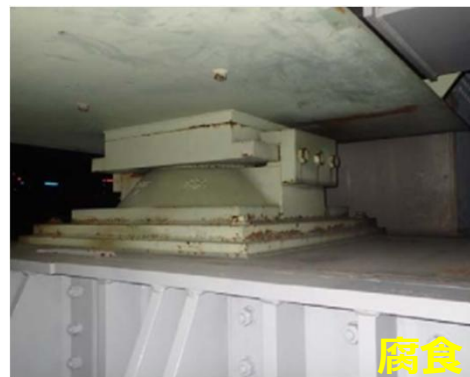
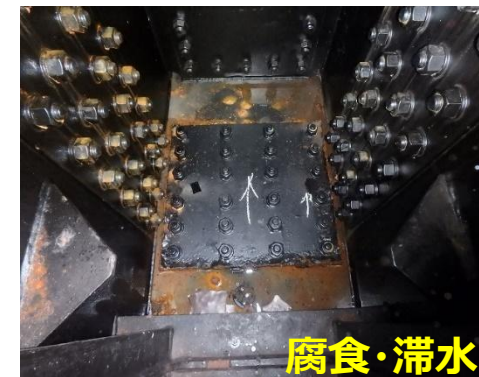
#### ・特殊橋

・添接部や支承部の滞水や桁内部への浸水・滞水により、腐食が生じている。

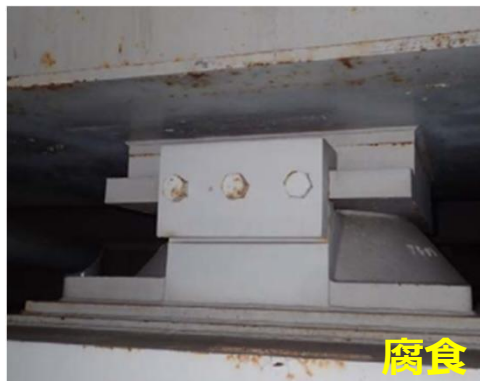
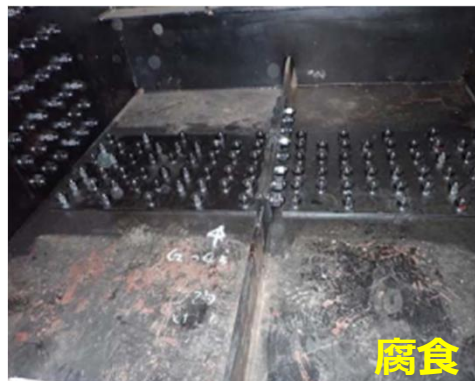
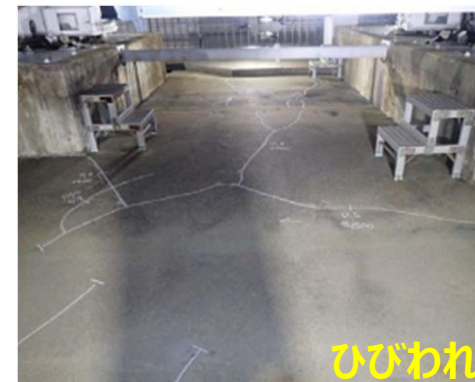
#### ・分岐橋

・支承部や桁内部への滞水により、腐食が生じている。
