■概要

- 岩手県宮古地区（宮古市、岩泉町、田野畑村）で発生した廃棄物（木くずを中心とする可燃物）の本格的な受入れに先立ち、試験的に廃棄物約 115 トンの処理を行い、各処理工程で放射性セシウム濃度や空間放射線量などの測定を実施しました。
- その結果、受入廃棄物の放射性セシウム濃度、空間放射線量や府内での各処理工程の空間放射線量、焼却灰の放射性セシウム濃度等、全ての項目において、「大阪府域における東日本大震災の災害廃棄物処理に関する指針」に定める基準等を十分に満たしており、安全に処理できるものであることが確認できました。

■試験処理の流れ

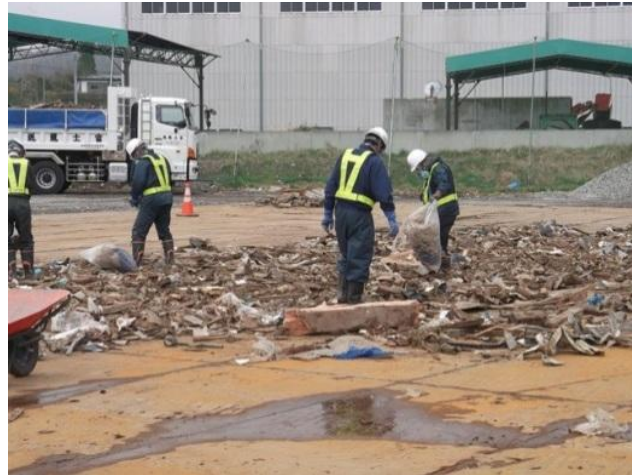
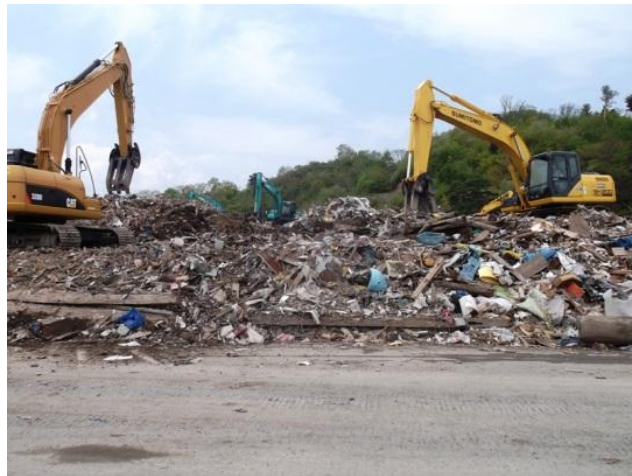
＜人力・重機による粗選別＞

岩手県の二次仮置場では、重機や人の目での選別を丁寧に繰り返し行い、アスベストを含む可能性のあるスレート類や金属類、コンクリート片や有害物質を含む機器などは取り除かれています。

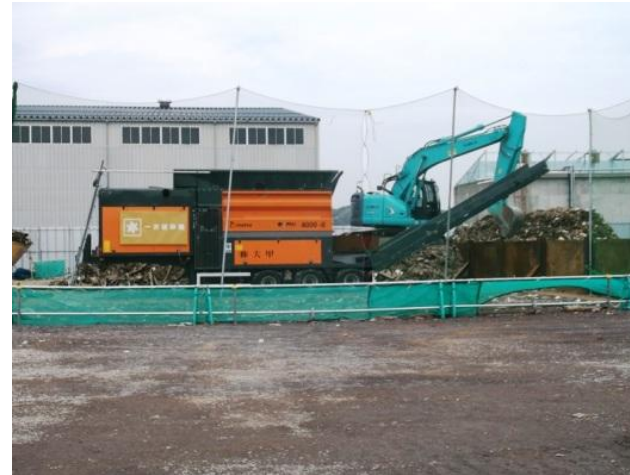
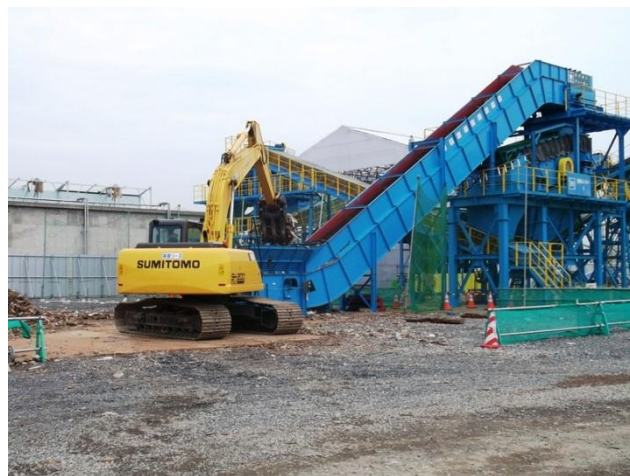
＜機械による破碎・選別＞

●宮古地区二次仮置場の選別・破碎施設で、大阪府が受け入れる廃棄物の破碎・選別処理をしている際に、作業場（屋外）の風下側2地点で大気中のアスベストの測定を行った結果、基準を十分に満たしていました。

測定項目	測定結果	基準
アスベスト [選別・破碎処理時]	(総繊維数) 地点①:0.23本/L 地点②:0.28本/L	10本/L以下

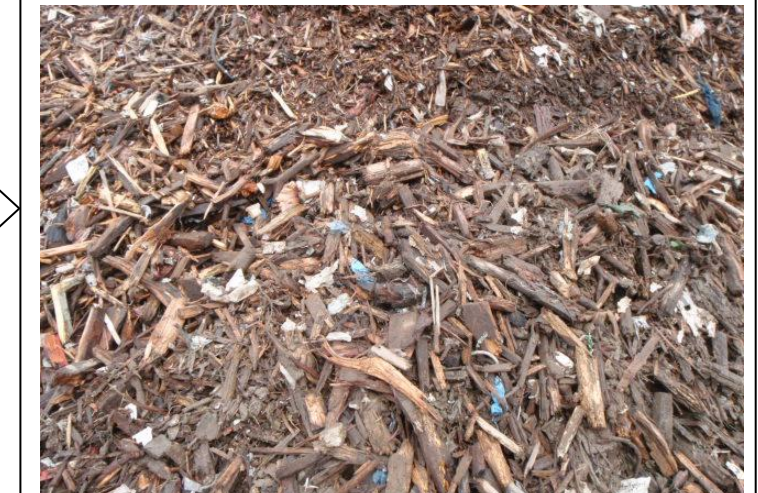
受入廃棄物

府が受入れる廃棄物は「木くずを中心とする可燃物」です。

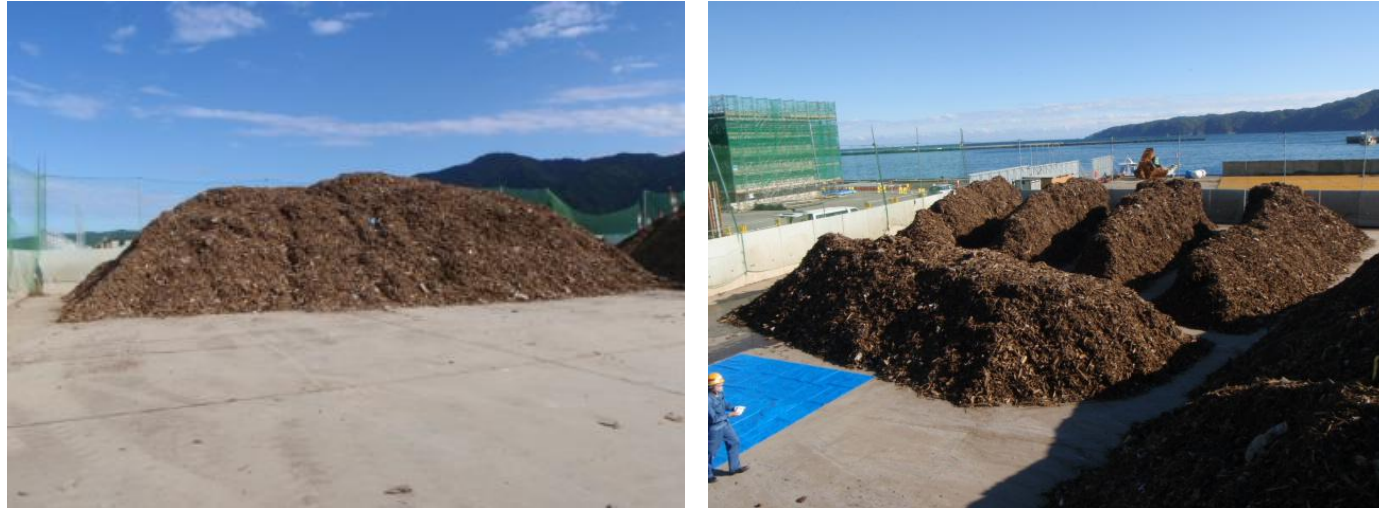
② 廃棄物（約115トン）のストック【10月31日】

- 廃棄物の放射性セシウム濃度は、受入基準の100Bq/kgを十分に下回っていました。
- 廃棄物の空間放射線量や遮蔽放射線量についても、基準を満たしており、受入廃棄物は安全なものであることを確認できました。

測定項目	測定結果	基準
放射性セシウム濃度	加重平均値 8Bq/kg （ ・木質(95%) : 不検出 ・プラスチック(4%) : 7Bq/kg ・繊維(1%) : 10Bq/kg ※（ ）内は重量比率 ）	100Bq/kg 以下
空間放射線量	0.05~0.07 $\mu\text{Sv/h}$	バックグラウンド (0.06 $\mu\text{Sv/h}$) の3倍未満
遮蔽放射線量	0.00 $\mu\text{Sv/h}$	0.01 $\mu\text{Sv/h}$ 以下

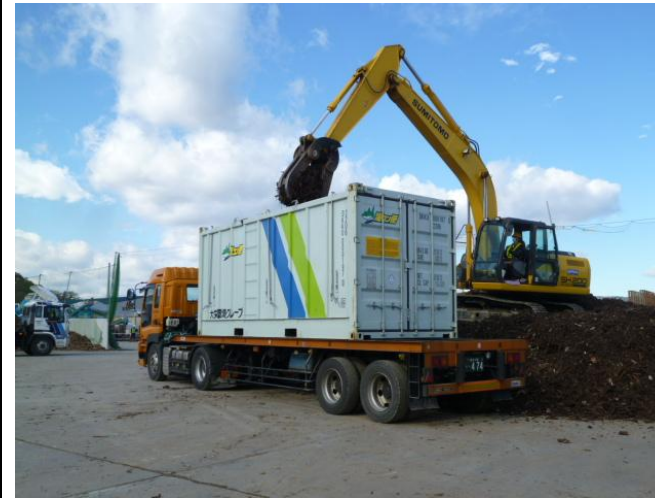
③-1 コンテナへの積み込み【11月14日・15日】

- 船舶にコンテナを積み込む前に、全てのコンテナ〔10基〕外側の4側面（前後・左右面）の空間放射線量を測定した結果、0.03~0.04 $\mu\text{Sv/h}$ で基準を十分に満たしていました。

測定項目	測定結果	基準
空間放射線量	0.03~0.04 $\mu\text{Sv/h}$	0.3 $\mu\text{Sv/h}$ 未満

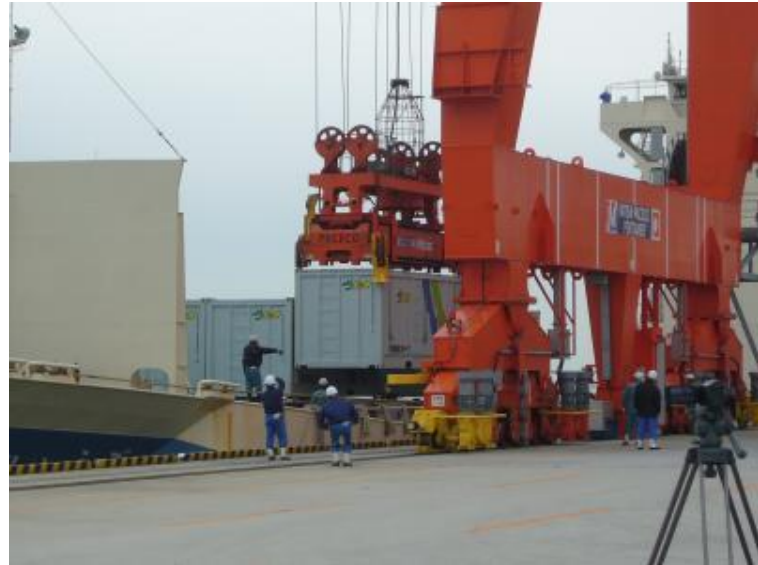
④ 船舶からの陸揚げ 【11月22日】

- 船舶上で、全てのコンテナ〔10基〕の後方（ドア面）の空間放射線量を測定した結果、0.01～0.02 $\mu\text{Sv/h}$ であり、基準を十分に満たしていました。
- コンテナ保管中、敷地境界の空間放射線量を測定した結果、受入前に測定した値（バックラウド）との差は0.00～0.01 $\mu\text{Sv/h}$ で、基準を十分に満たしていました。

測定項目	測定結果	基準
空間放射線量 [コンテナ外側]	0.01～0.02 $\mu\text{Sv/h}$	0.3 $\mu\text{Sv/h}$ 未満
空間放射線量 [敷地境界]	<バックラウドとの差> 0.00～0.01 $\mu\text{Sv/h}$	バックラウドとの差が 0.19 $\mu\text{Sv/h}$ 未満

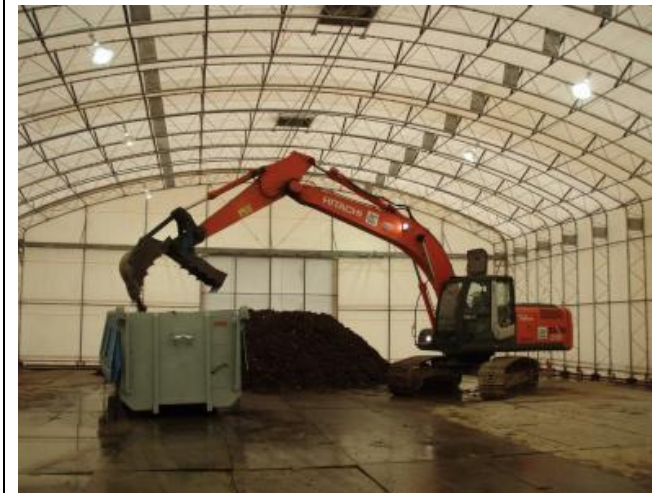
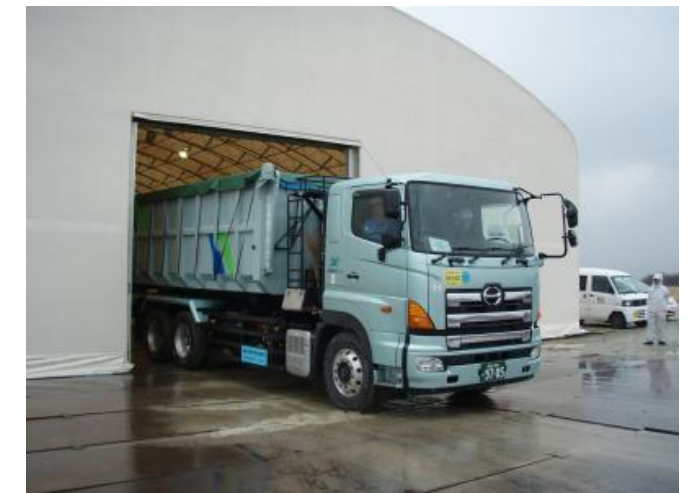
⑤ 積み替え【11月24・26日】

- 積替作業中に測定した結果、事業場内と敷地境界で空間放射線量を測定した結果受入前に測定した値（バックラウド）との差は、事業場内が0.00 $\mu\text{Sv/h}$ 、敷地境界が-0.01～0.00 $\mu\text{Sv/h}$ で、基準を十分に満たしていました。
- 大気中のアスベストの測定結果は、基準を十分に満たしていました。

測定項目	測定結果	基準
空間放射線量 [事業場内]	<バックラウドとの差> 0.00 $\mu\text{Sv/h}$	バックラウドとの差が 0.19 $\mu\text{Sv/h}$ 未満
空間放射線量 [敷地境界]	<バックラウドとの差> -0.01～0.00 $\mu\text{Sv/h}$	
アスベスト [積替作業時]	[事業場内] 作業時：（総繊維数）1.8 本/L ※電子顕微鏡による確認の結果、 アスベスト繊維は不検出 [敷地境界] 作業時：（総繊維数） 0.056～0.11 本/L	10 本/L 以下

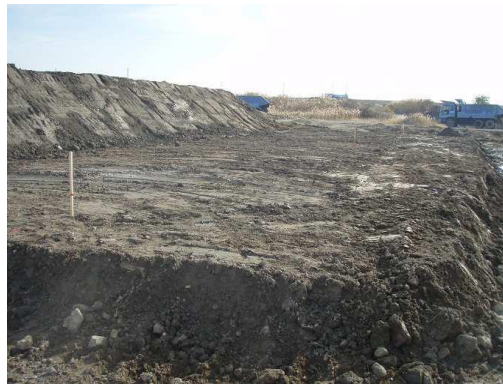
埋立区画の整備状況

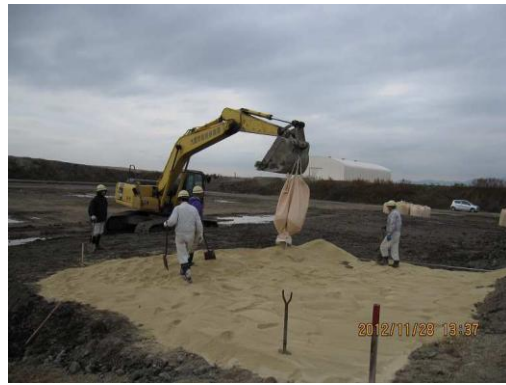
ゼオライト敷設状況

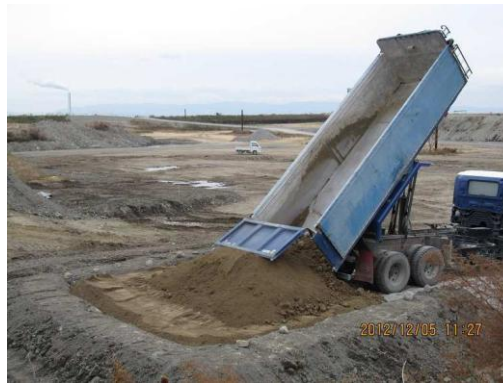
埋立作業状況

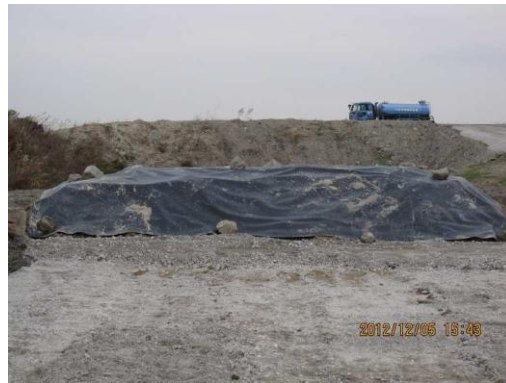
埋立完了後のシート保護状況
