【参考資料2】 浸水状況と 道路・鉄道位置の 重ね合せ (道路)

浸水状況について(条件)

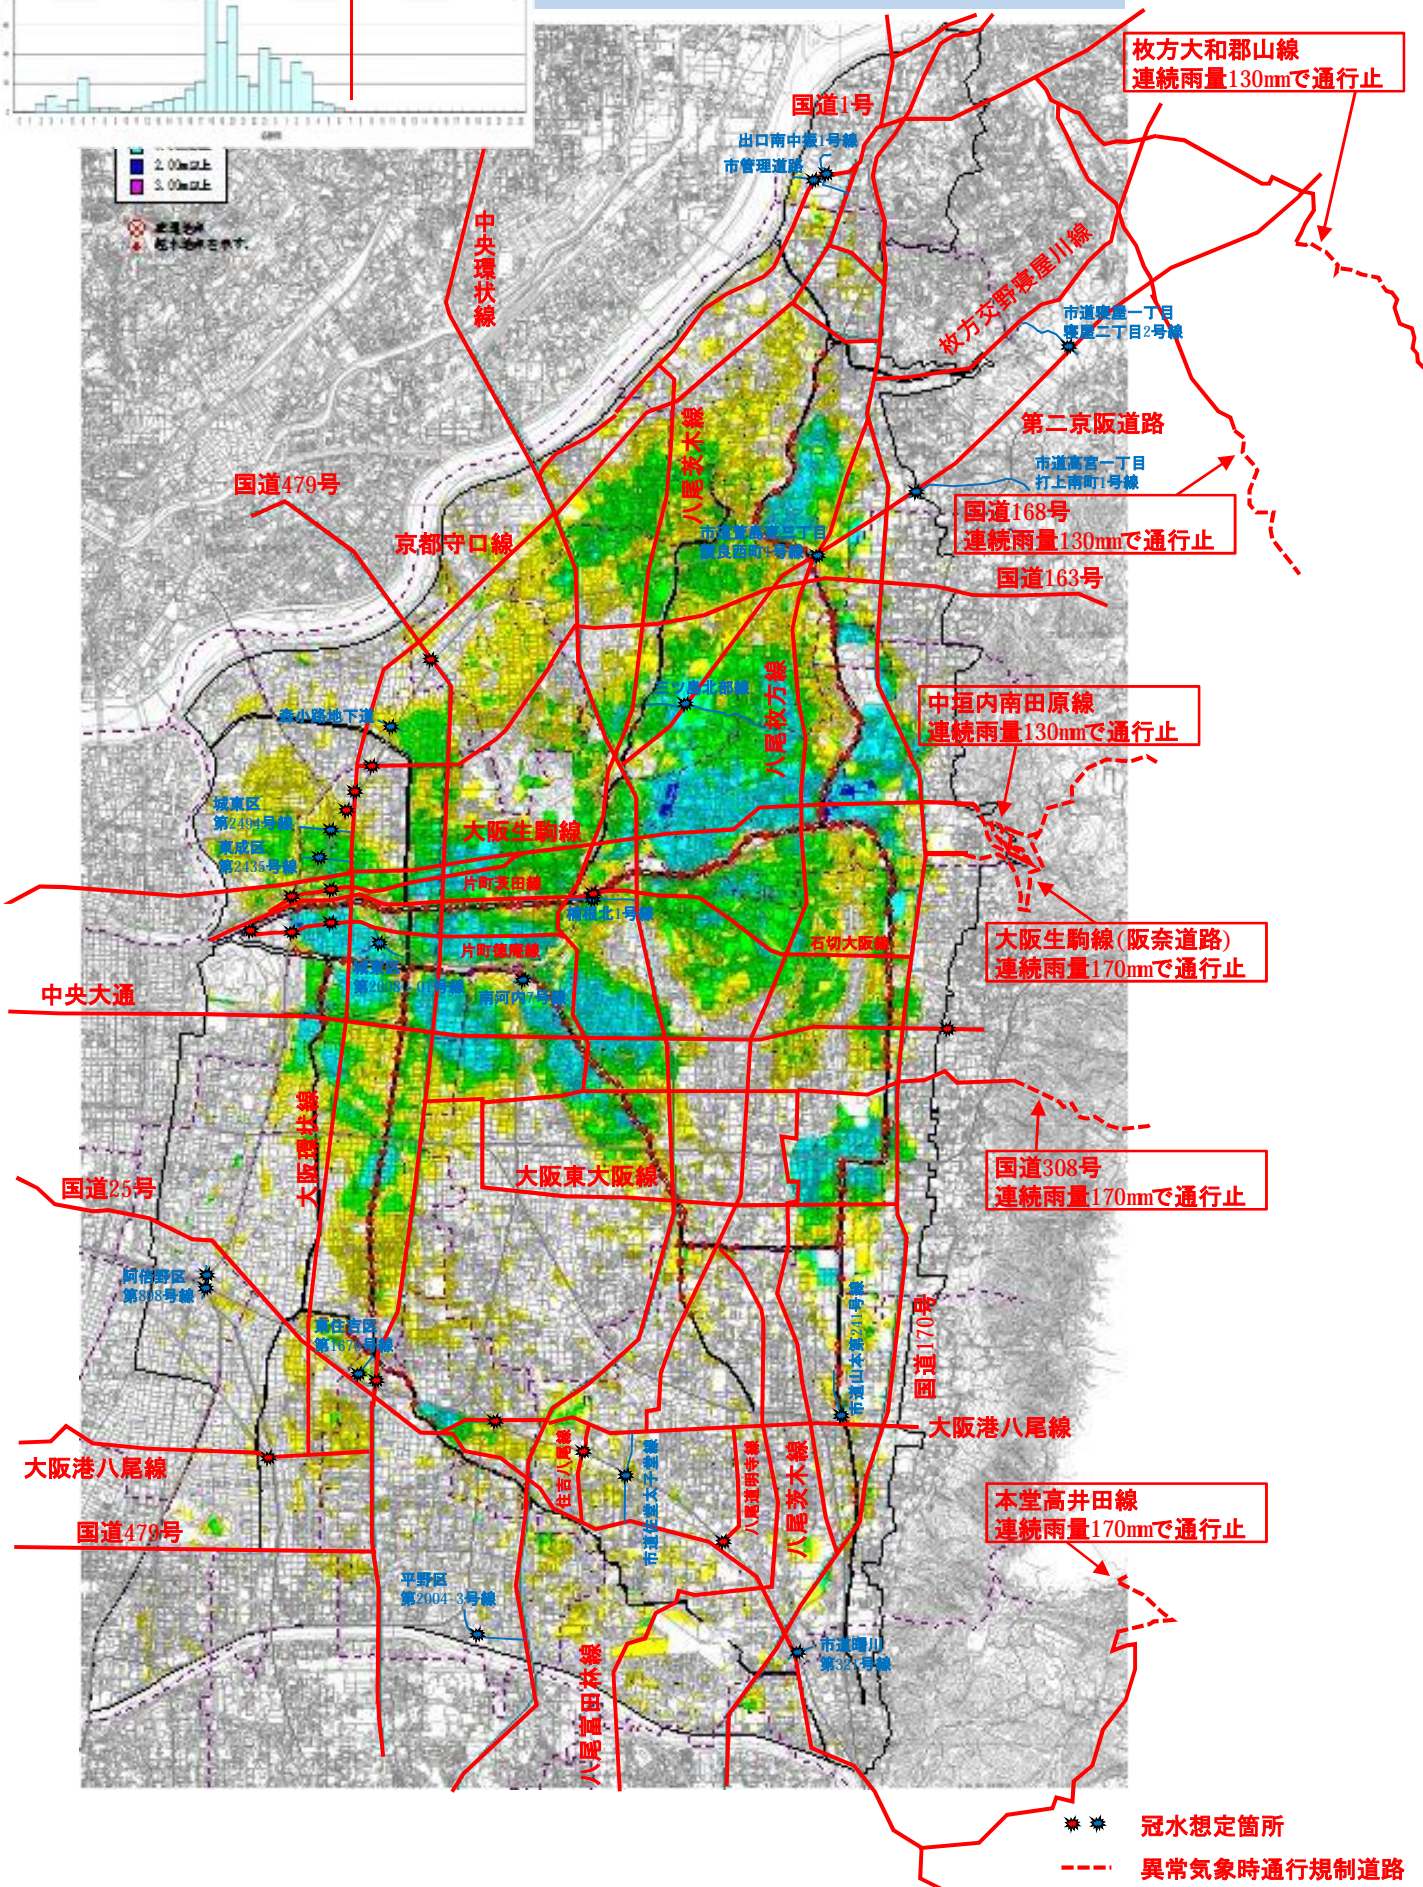
9月12日 8:00

浸水状況について【時系列変化】(破堤地点重ね合わせ・ポンプ運転調整ルールなし)

累積雨量 562mm
