【資料4】
時間経過と状況の変化
(浸水状況)

浸水状況について(条件)

浸水状況について(内水氾濫+越水のみ・ポンプ運転調整ルールなし)

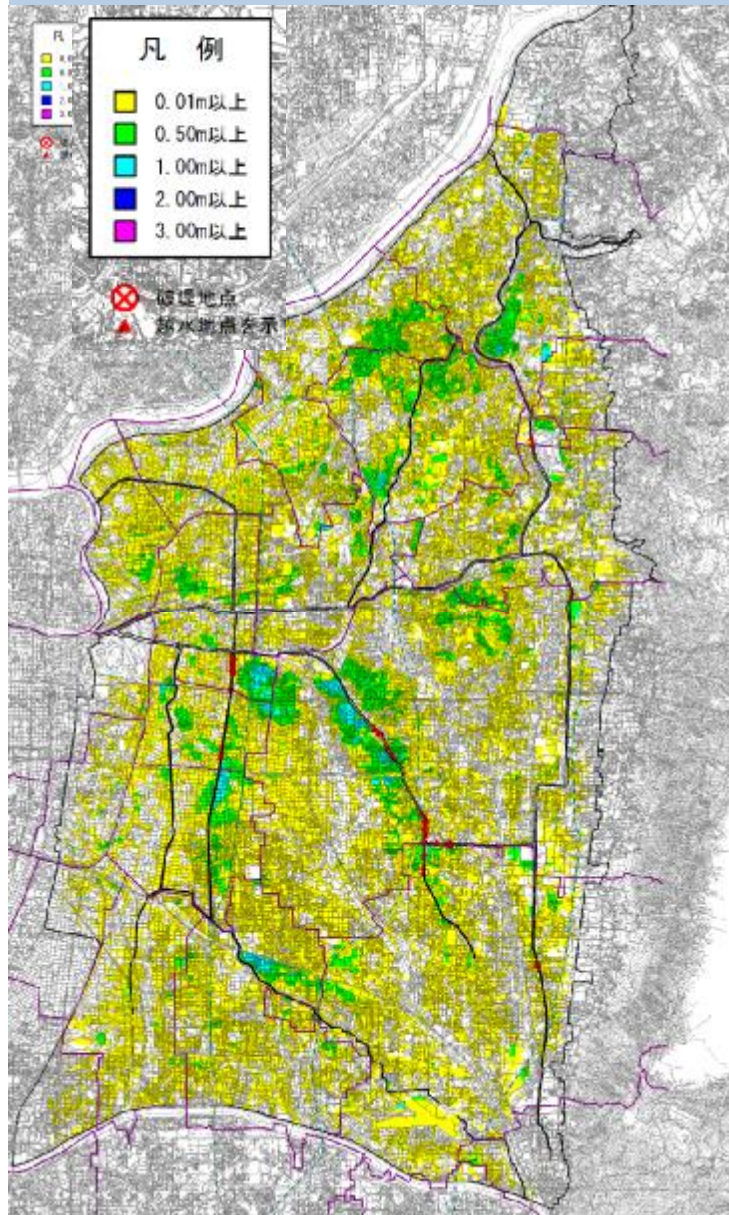
最大浸水深図 (内水氾濫+越水のみ)

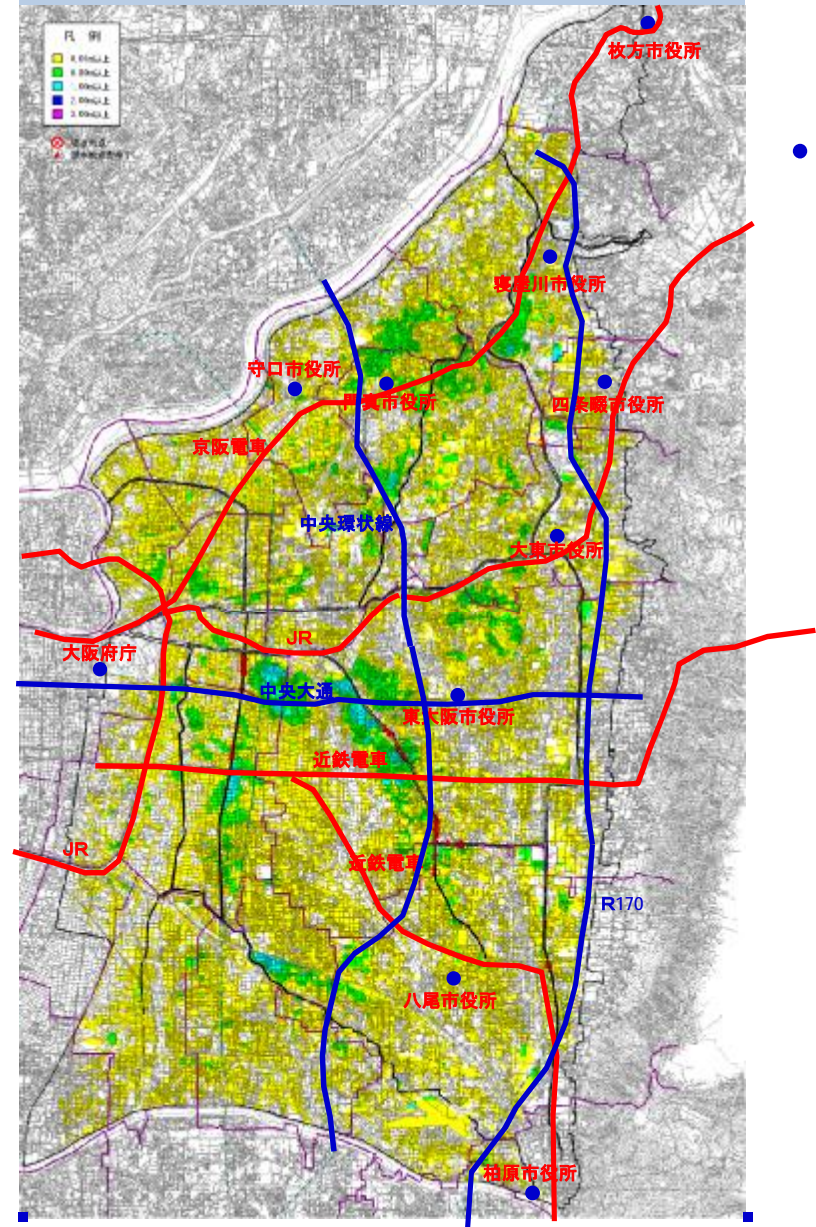
最大浸水深図 (内水氾濫+越水のみ)

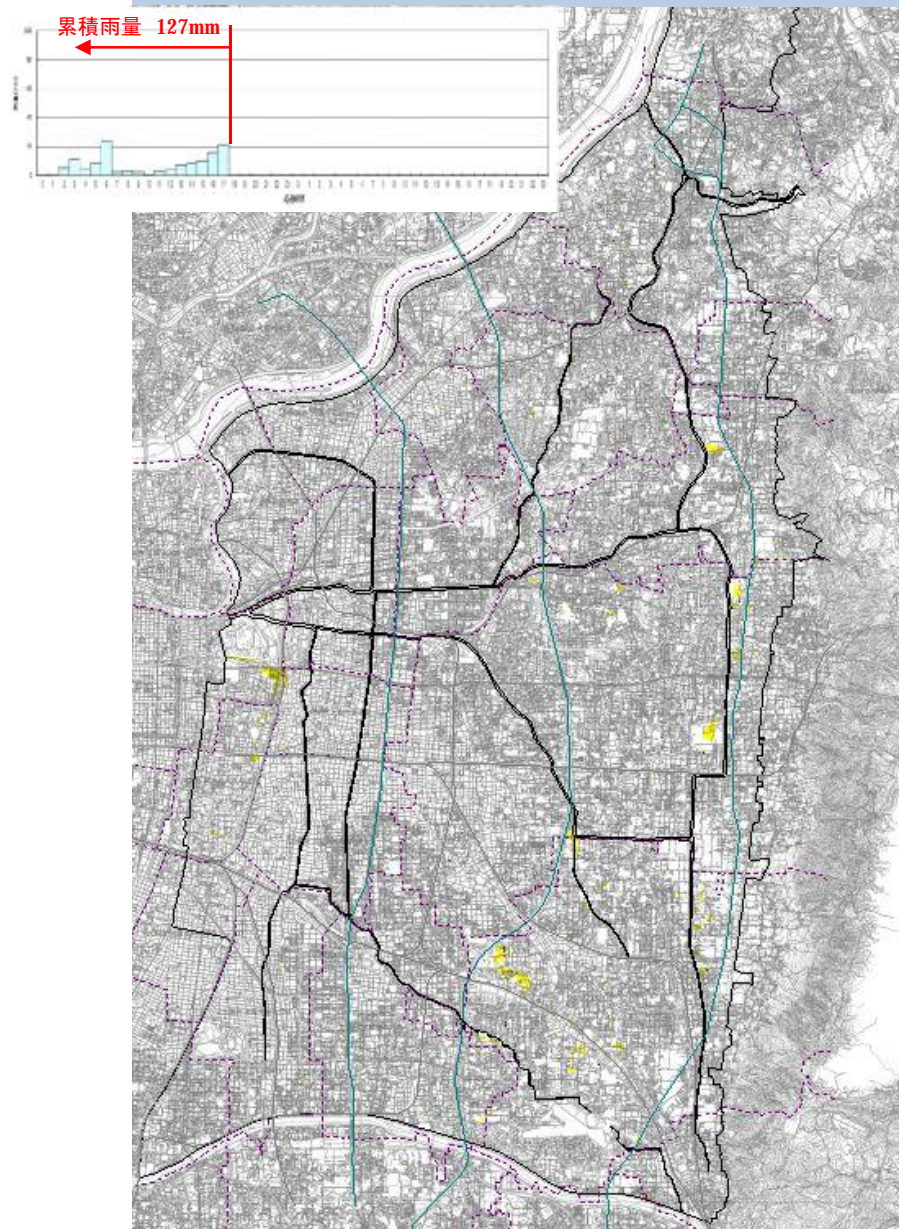
9月11日 18:00

浸水状況について【時系列変化】(内水氾濫+越水のみ・ポンプ運転調整ルールなし)

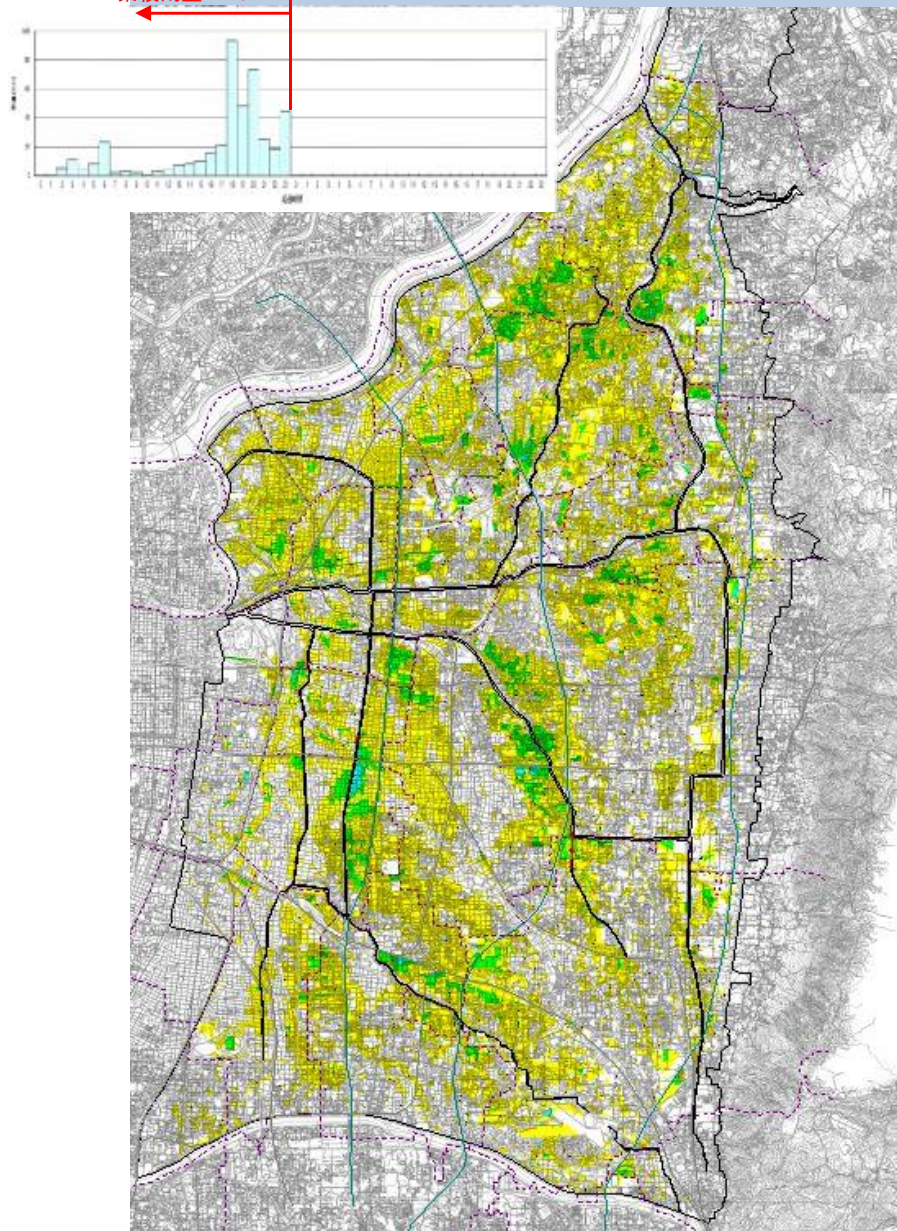
9月12日 0:00

累積雨量 428mm

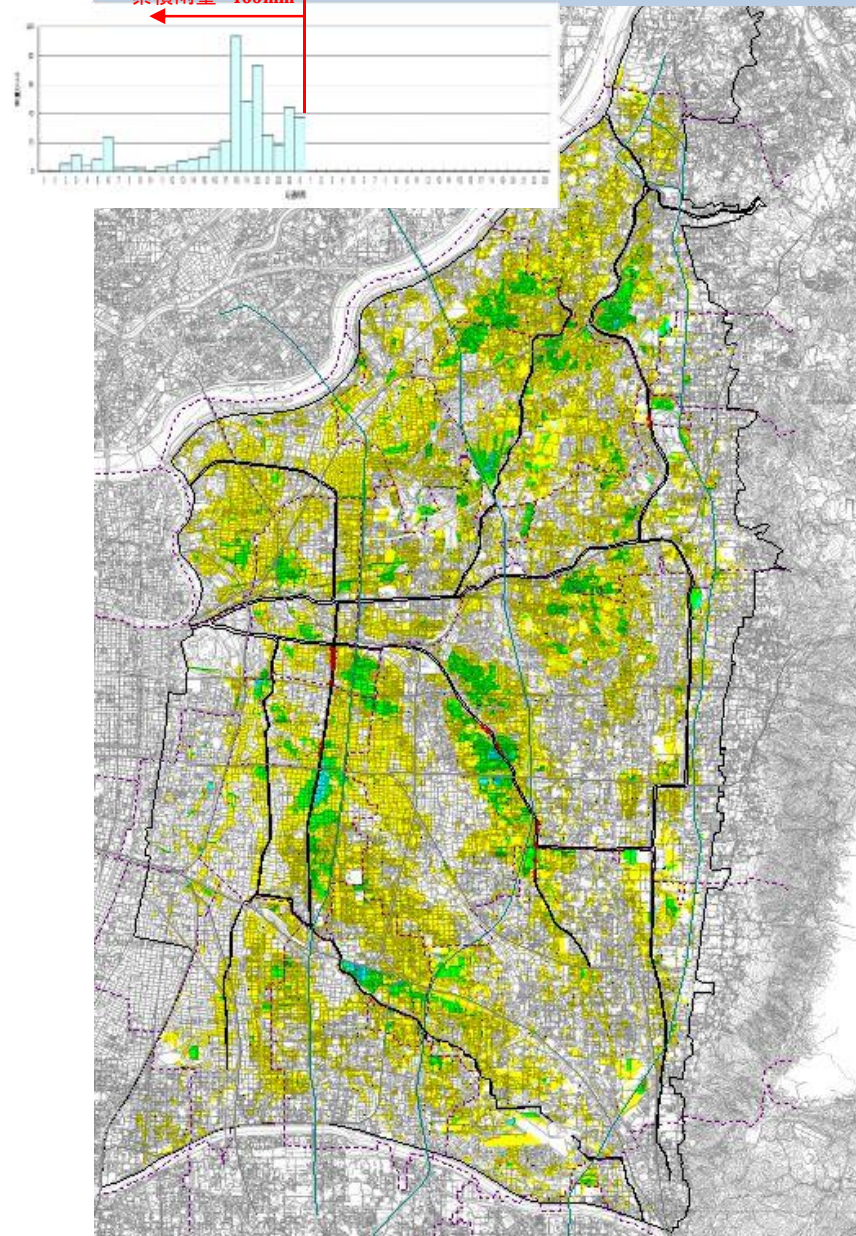
9月12日 1:00

累積雨量 465mm

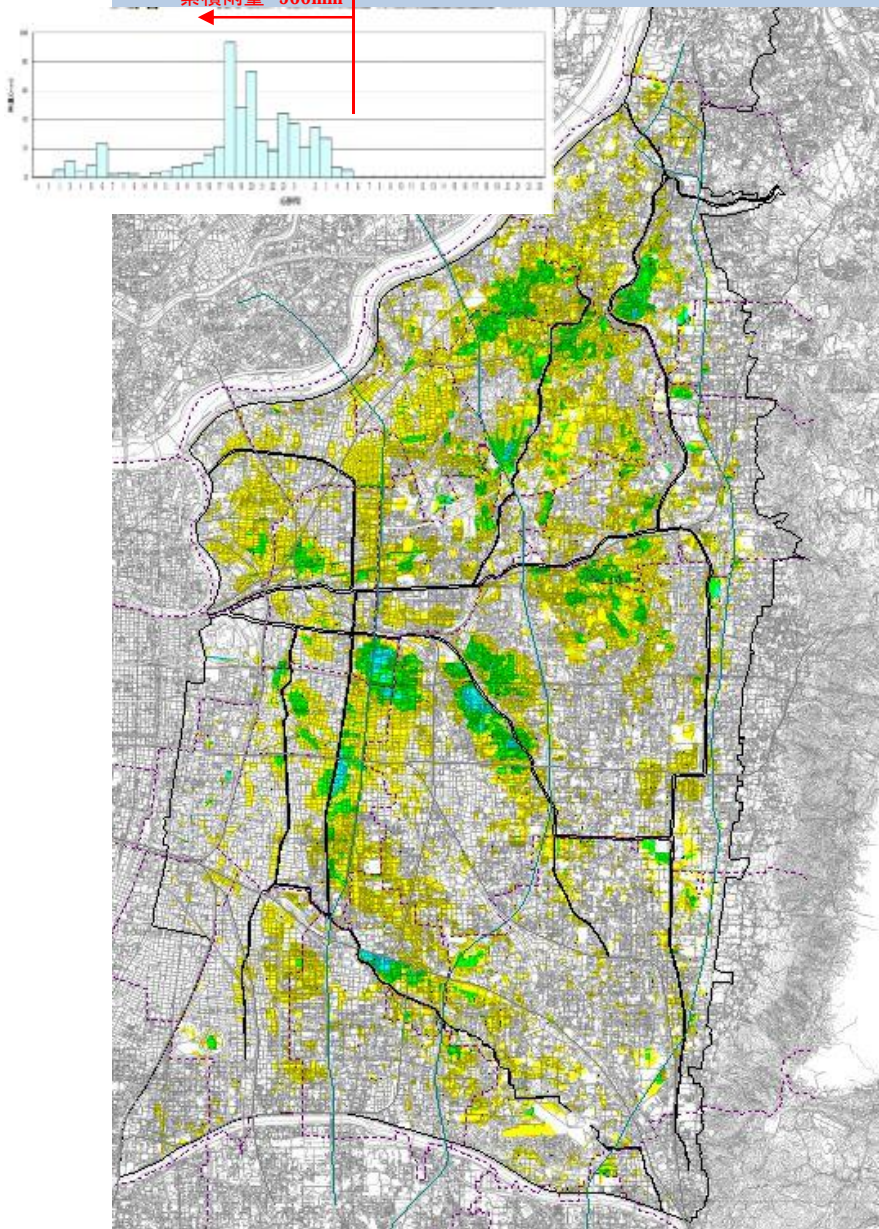
9月12日 6:00

累積雨量 560mm

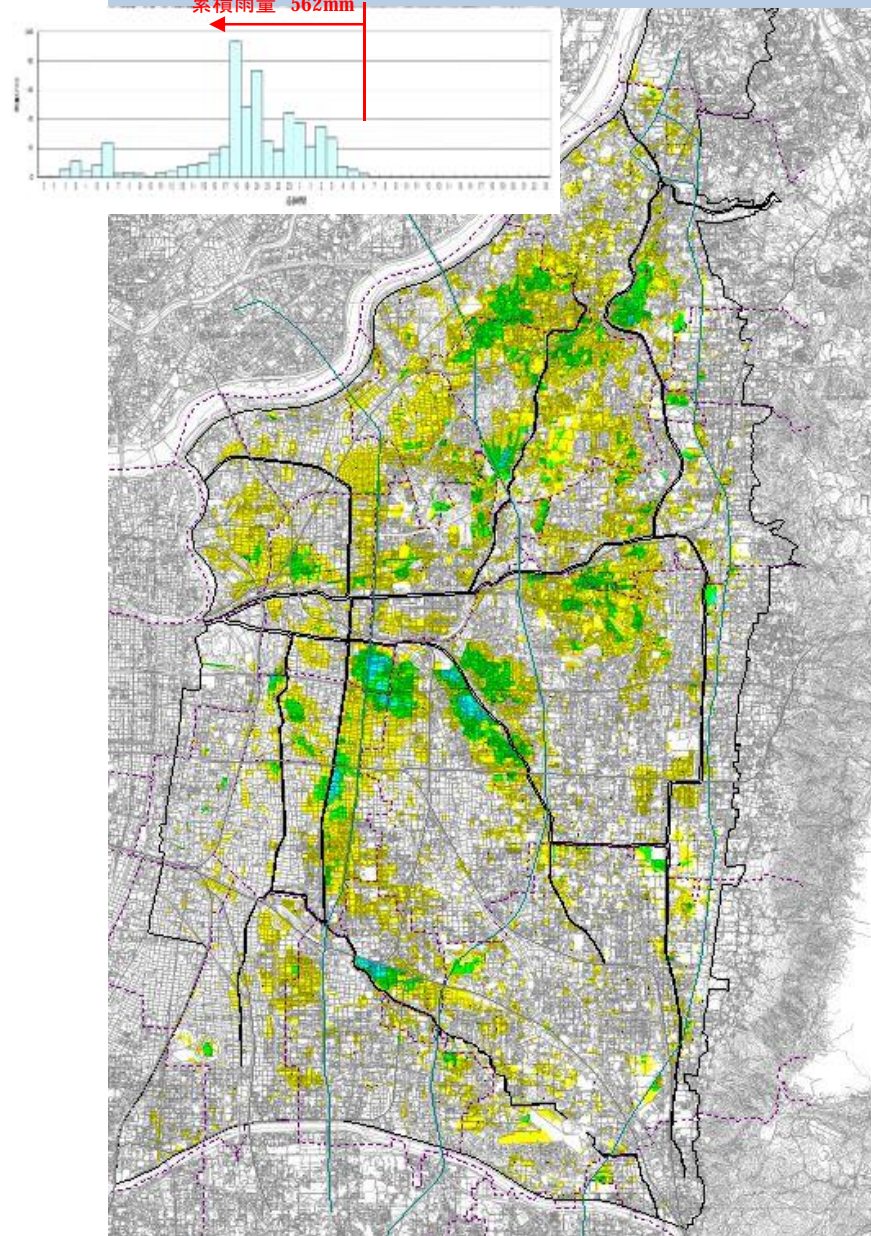
9月12日 7:00

累積雨量 562mm

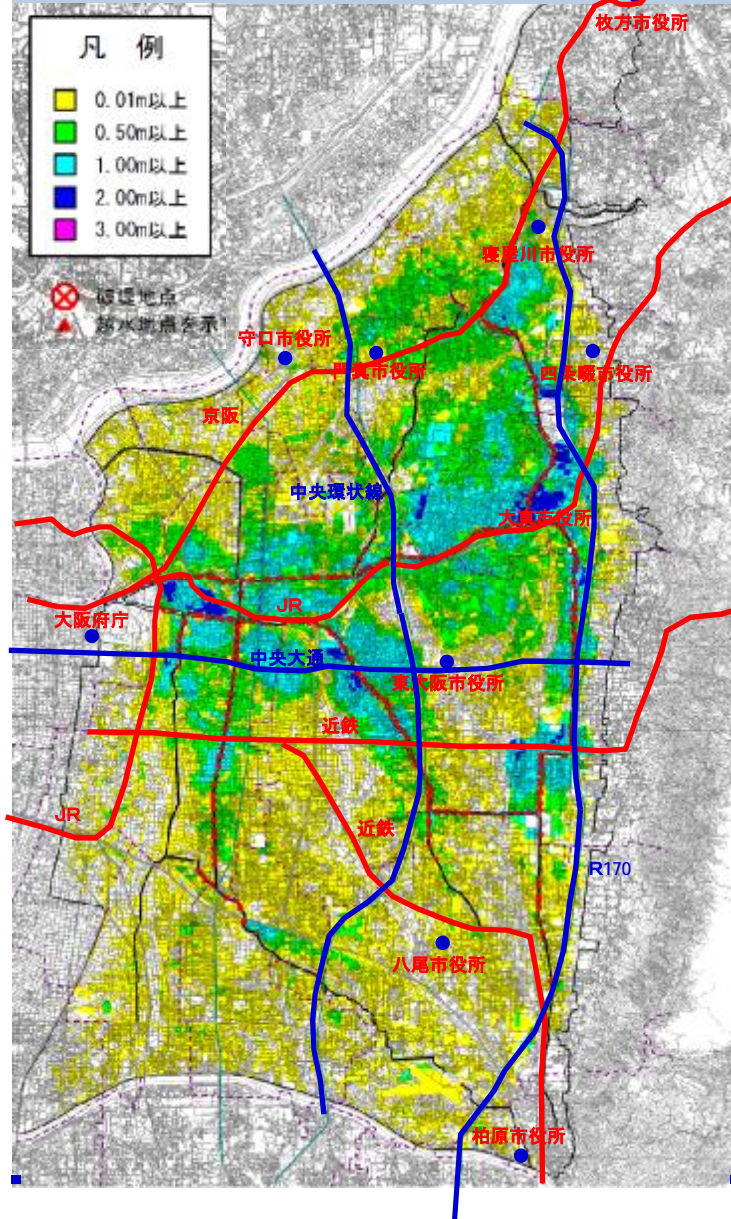
最大浸水深図 (全ての破堤地点の重ね合わせ)

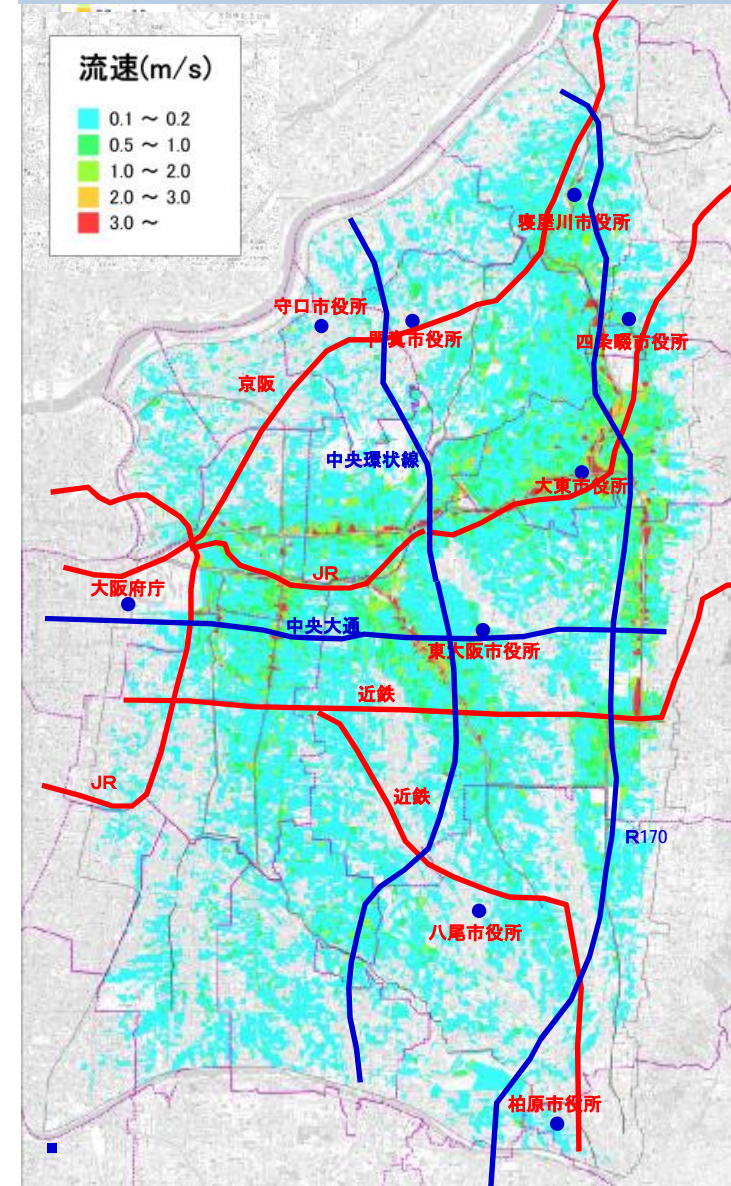
最大流速図 (全ての破堤地点の重ね合わせ)

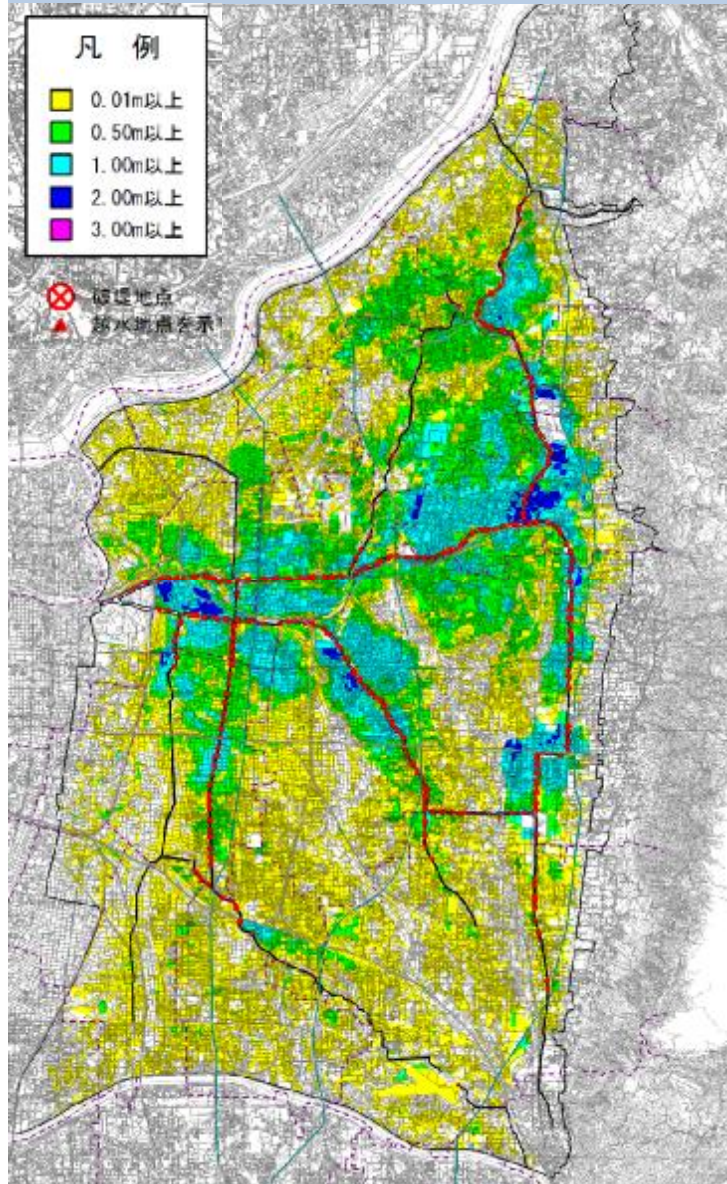
最大浸水深図 (全ての破堤地点の重ね合わせ)

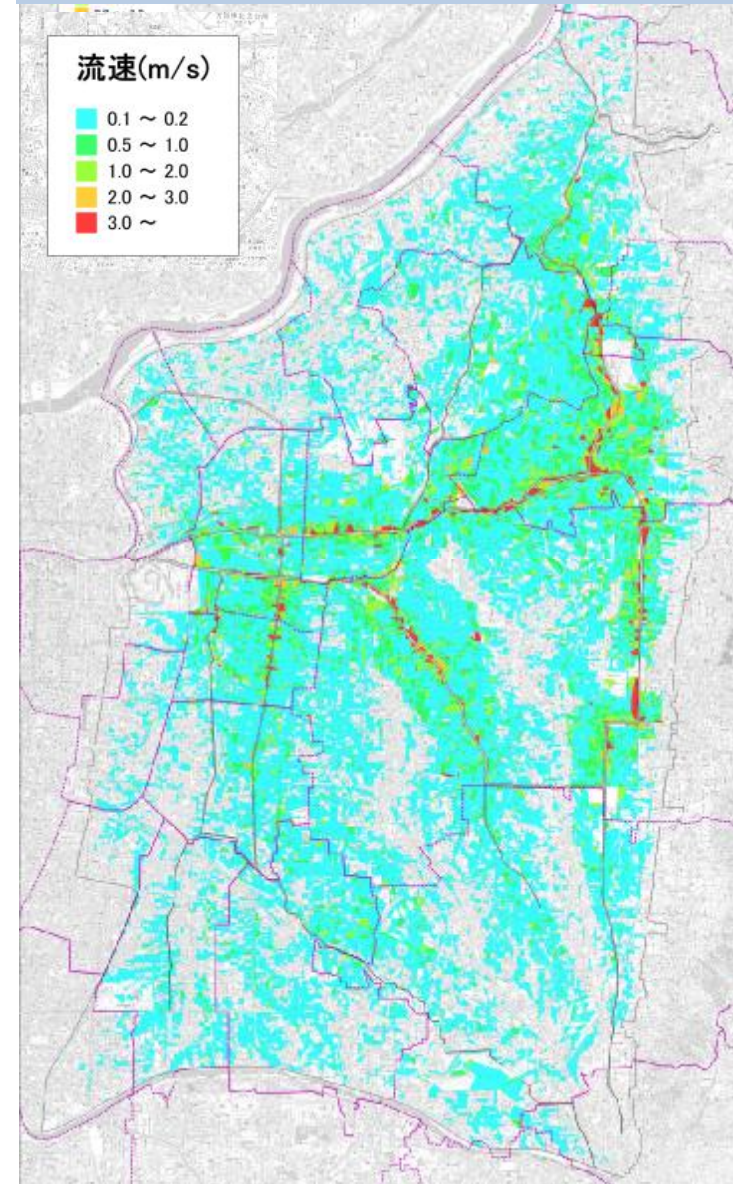
最大流速図 (全ての破堤地点の重ね合わせ)

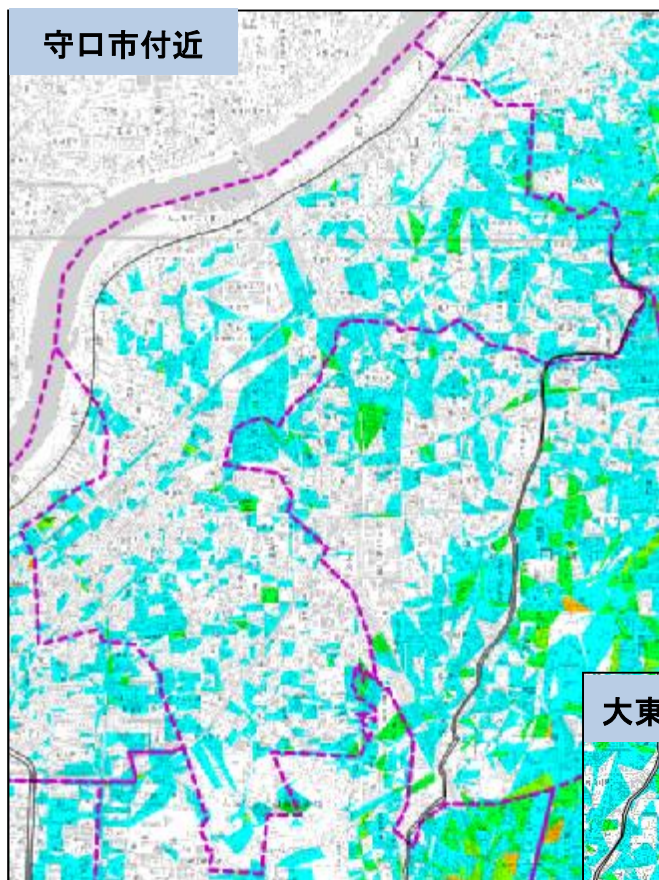
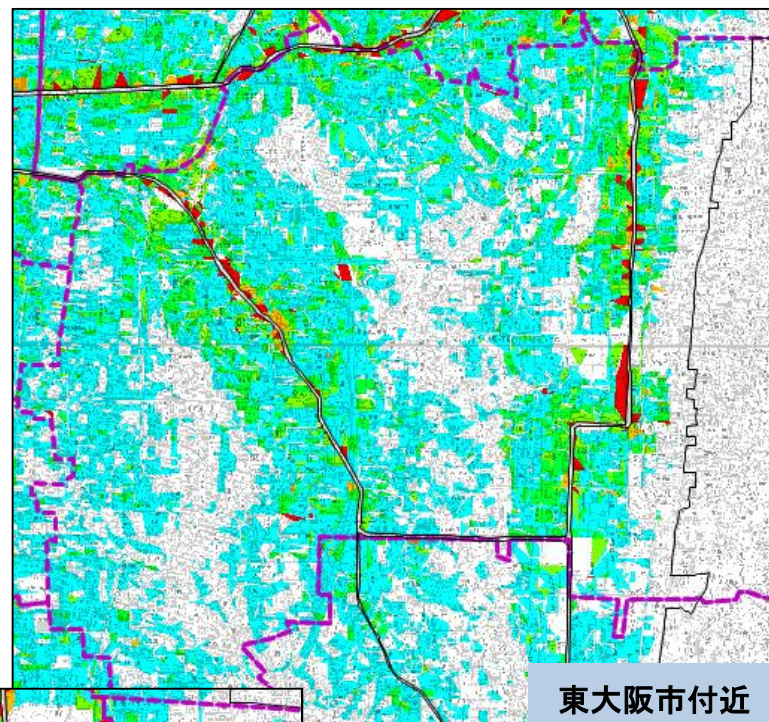
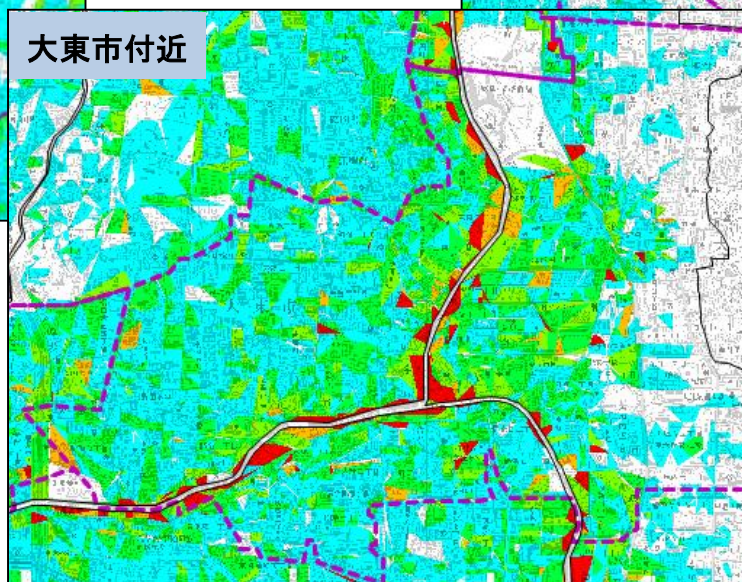
【参考】浸水状況について(最大流速拡大)

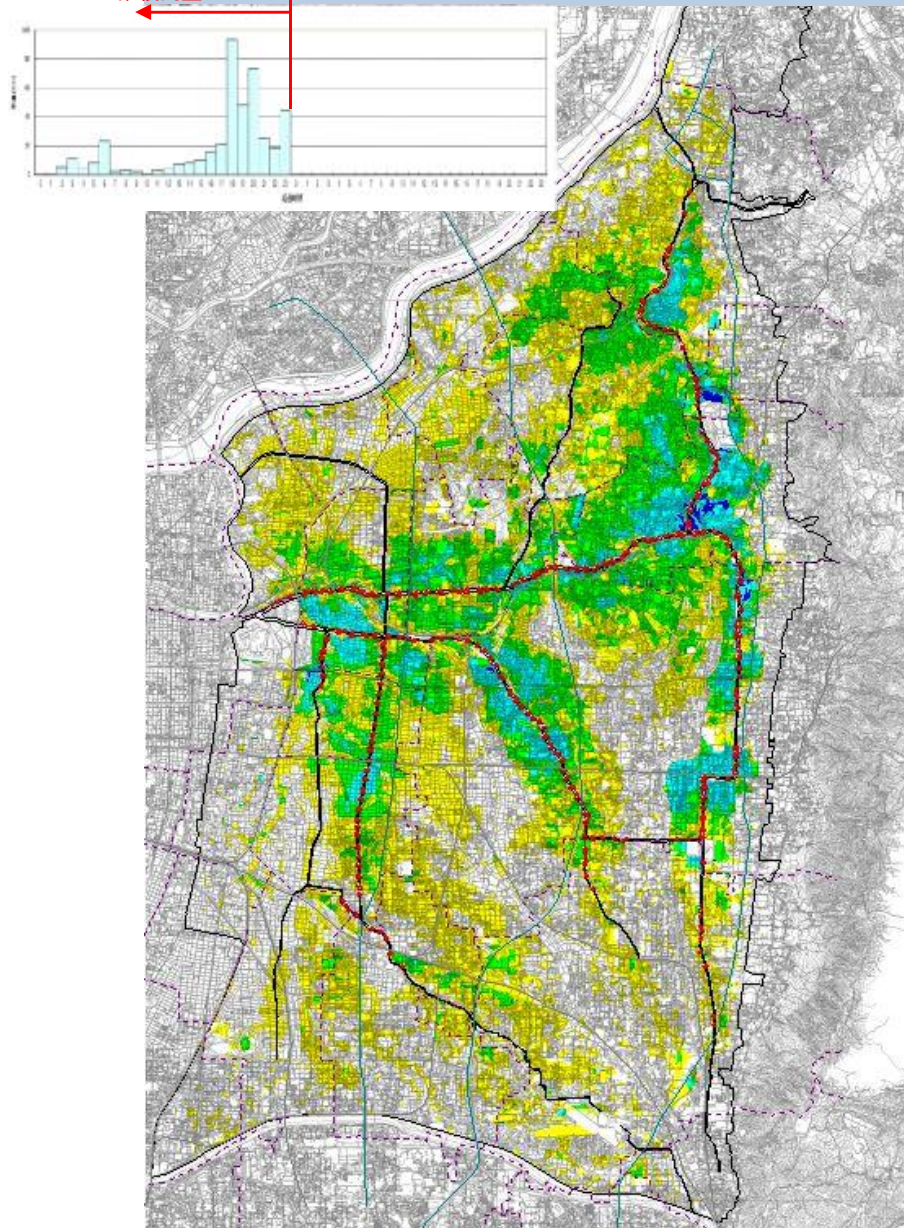
9月12日 0:00

累積雨量 428mm

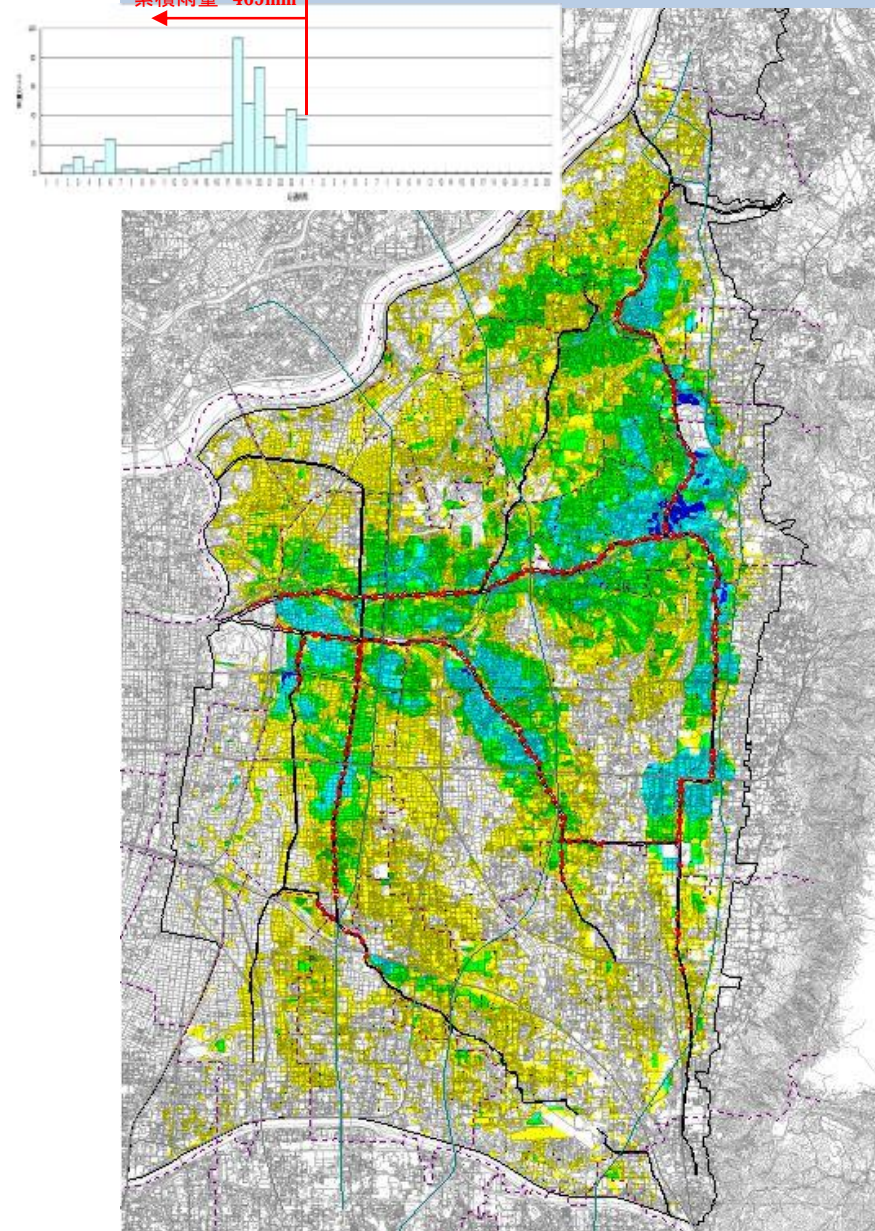
9月12日 1:00

累積雨量 465mm

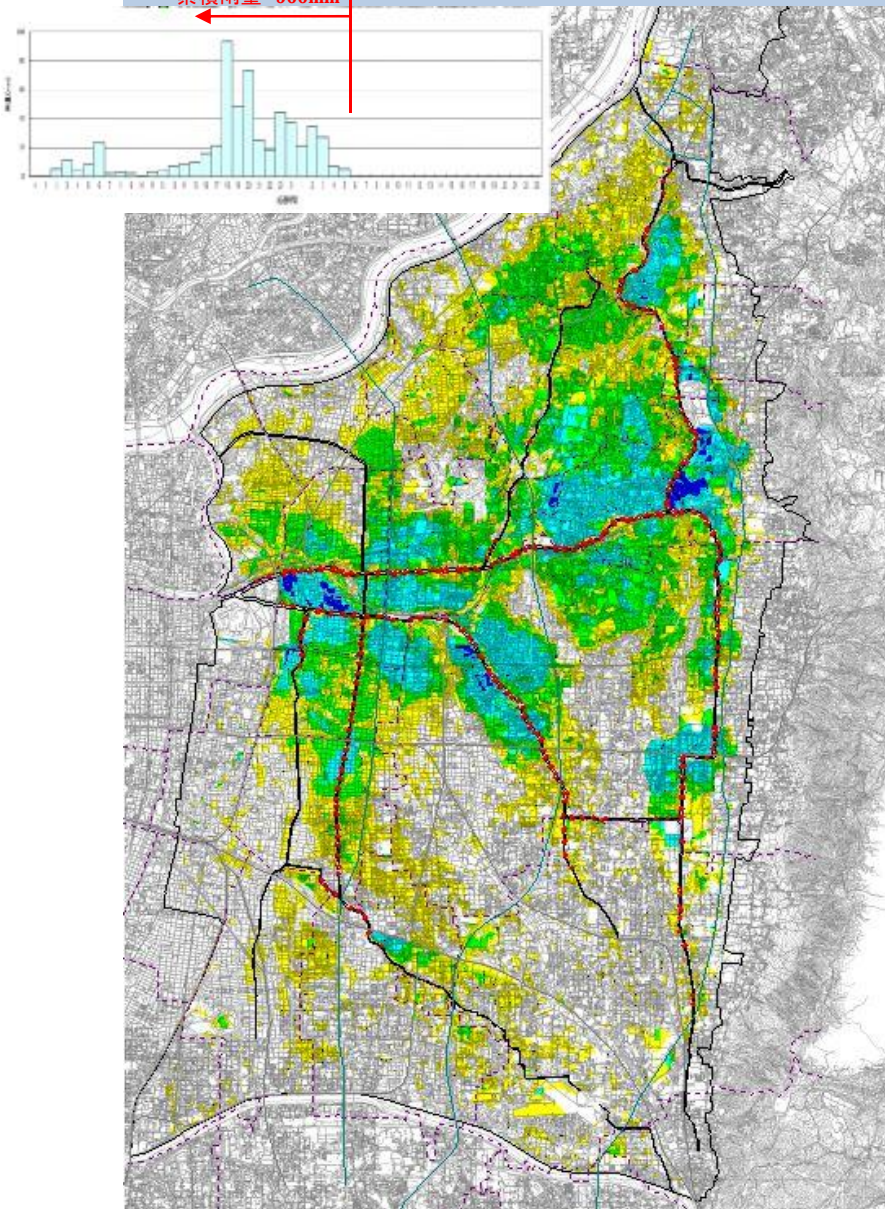
9月12日 6:00

累積雨量 560mm

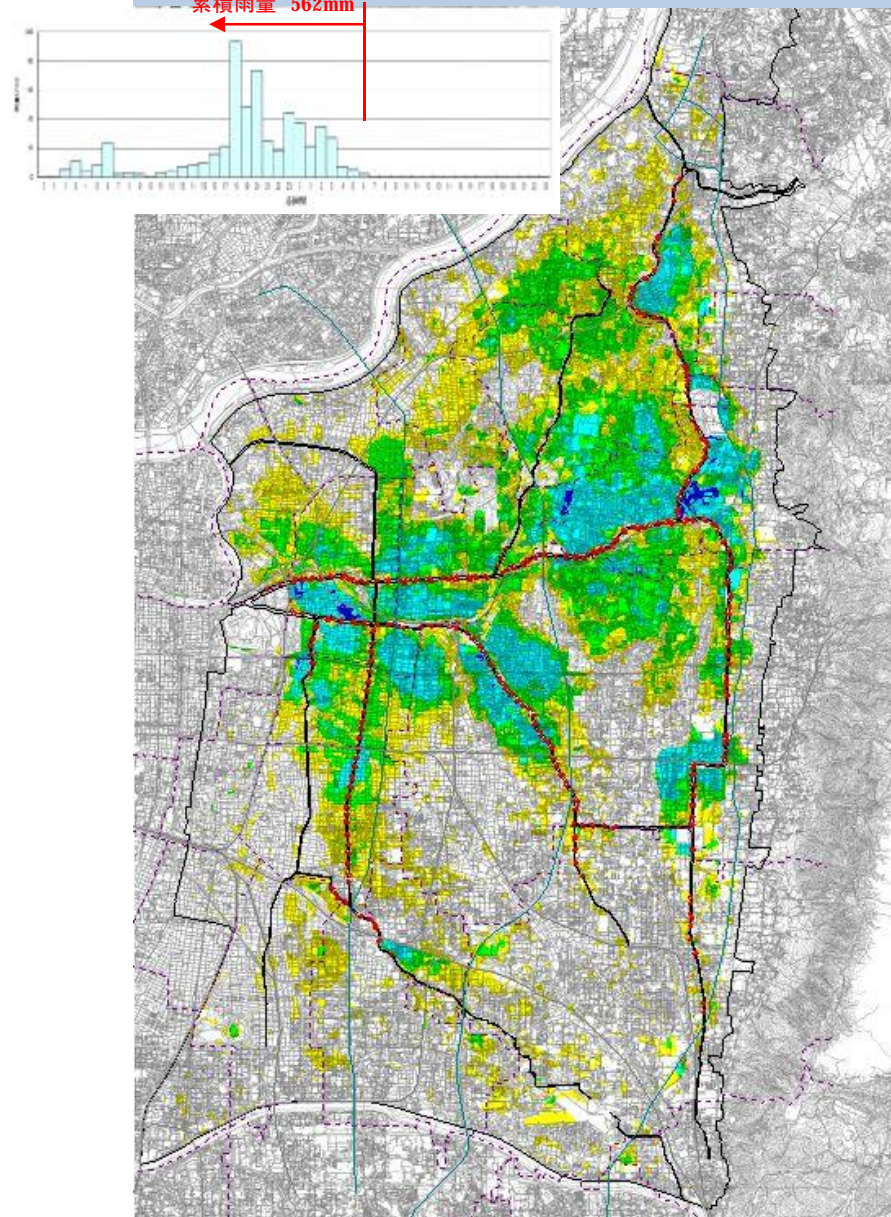
9月12日 7:00

累積雨量 562mm
