## 6-6 陸域生態系（陸生動物・陸生植物）

### 6-6-1 現況調査

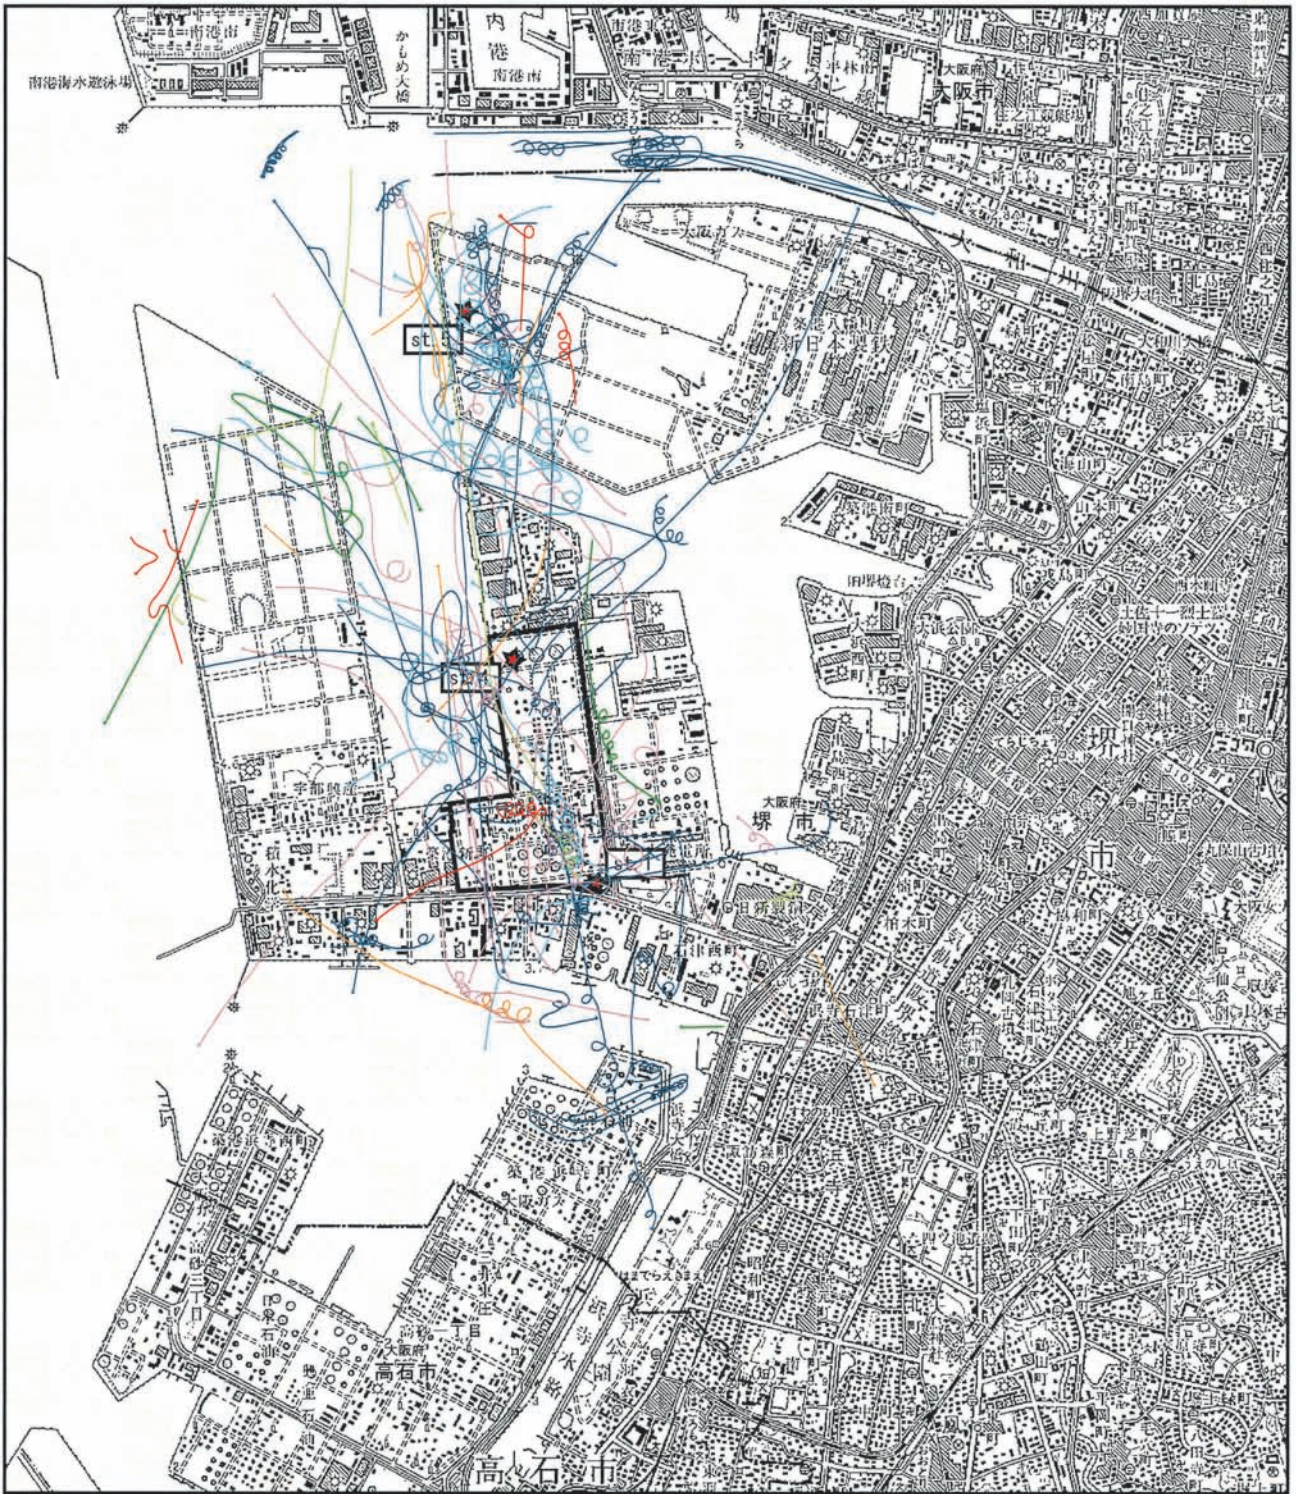
図6-6-1.6(1) ミサゴ飛翔軌跡

飛翔軌跡は図6-6-1.6(1)に、指標行動（ディスプレイ、ハンティング及び餌運び）の位置は図6-6-1.6(2)に示すとおりである。

対象事業計画地中心から半径約3.5kmの範囲を広く飛翔していた。餌運びはほぼ毎月確認されたが、繁殖の兆候を示すディスプレイは確認されなかった。

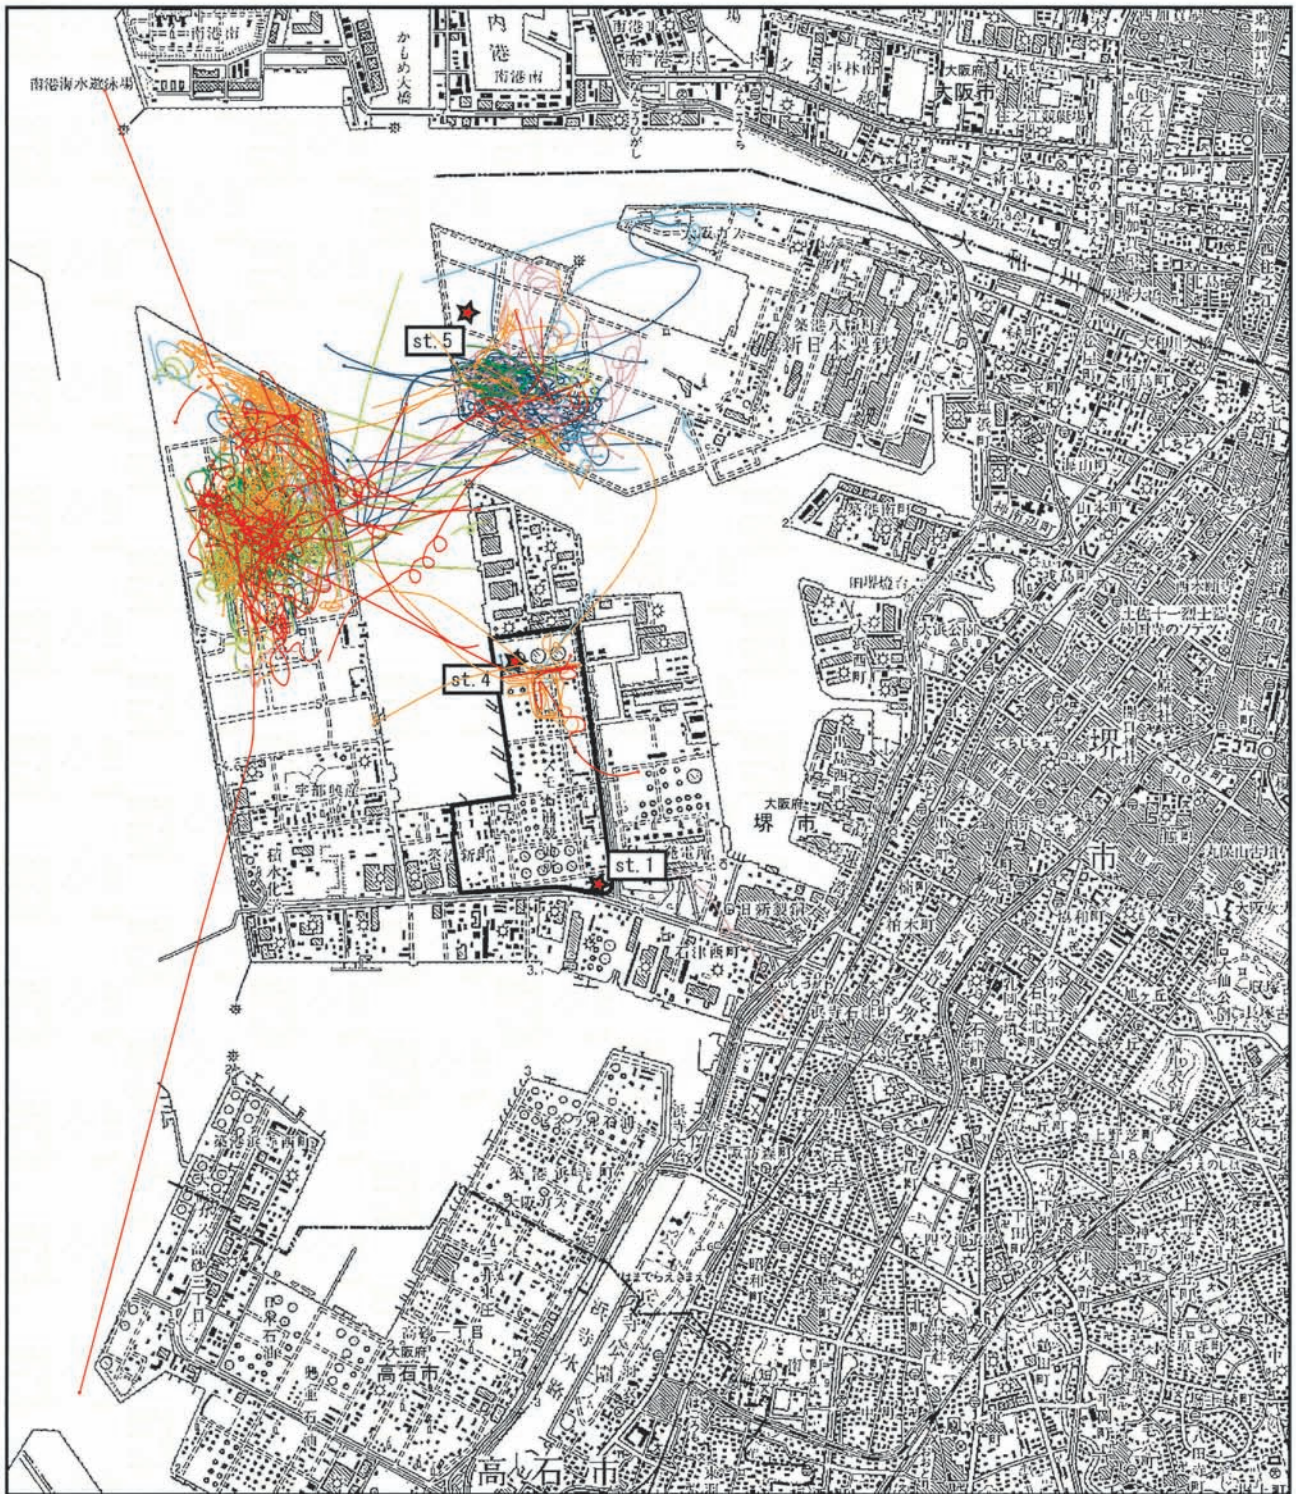
図6-6-1.10(1) チュウヒ飛翔軌跡

飛翔軌跡は図6-6-1.10(1)に、指標行動（ディスプレイ、ハンティング及び餌運び）の位置は図6-6-1.10(2)に示すとおりである。

1～7月を通じて対象事業計画地の北側約2km離れた他社敷地と堺第7-3区において、高頻度で確認された。北側の他社敷地、堺第7-3区では繁殖の兆候を示す2個体でのディスプレ

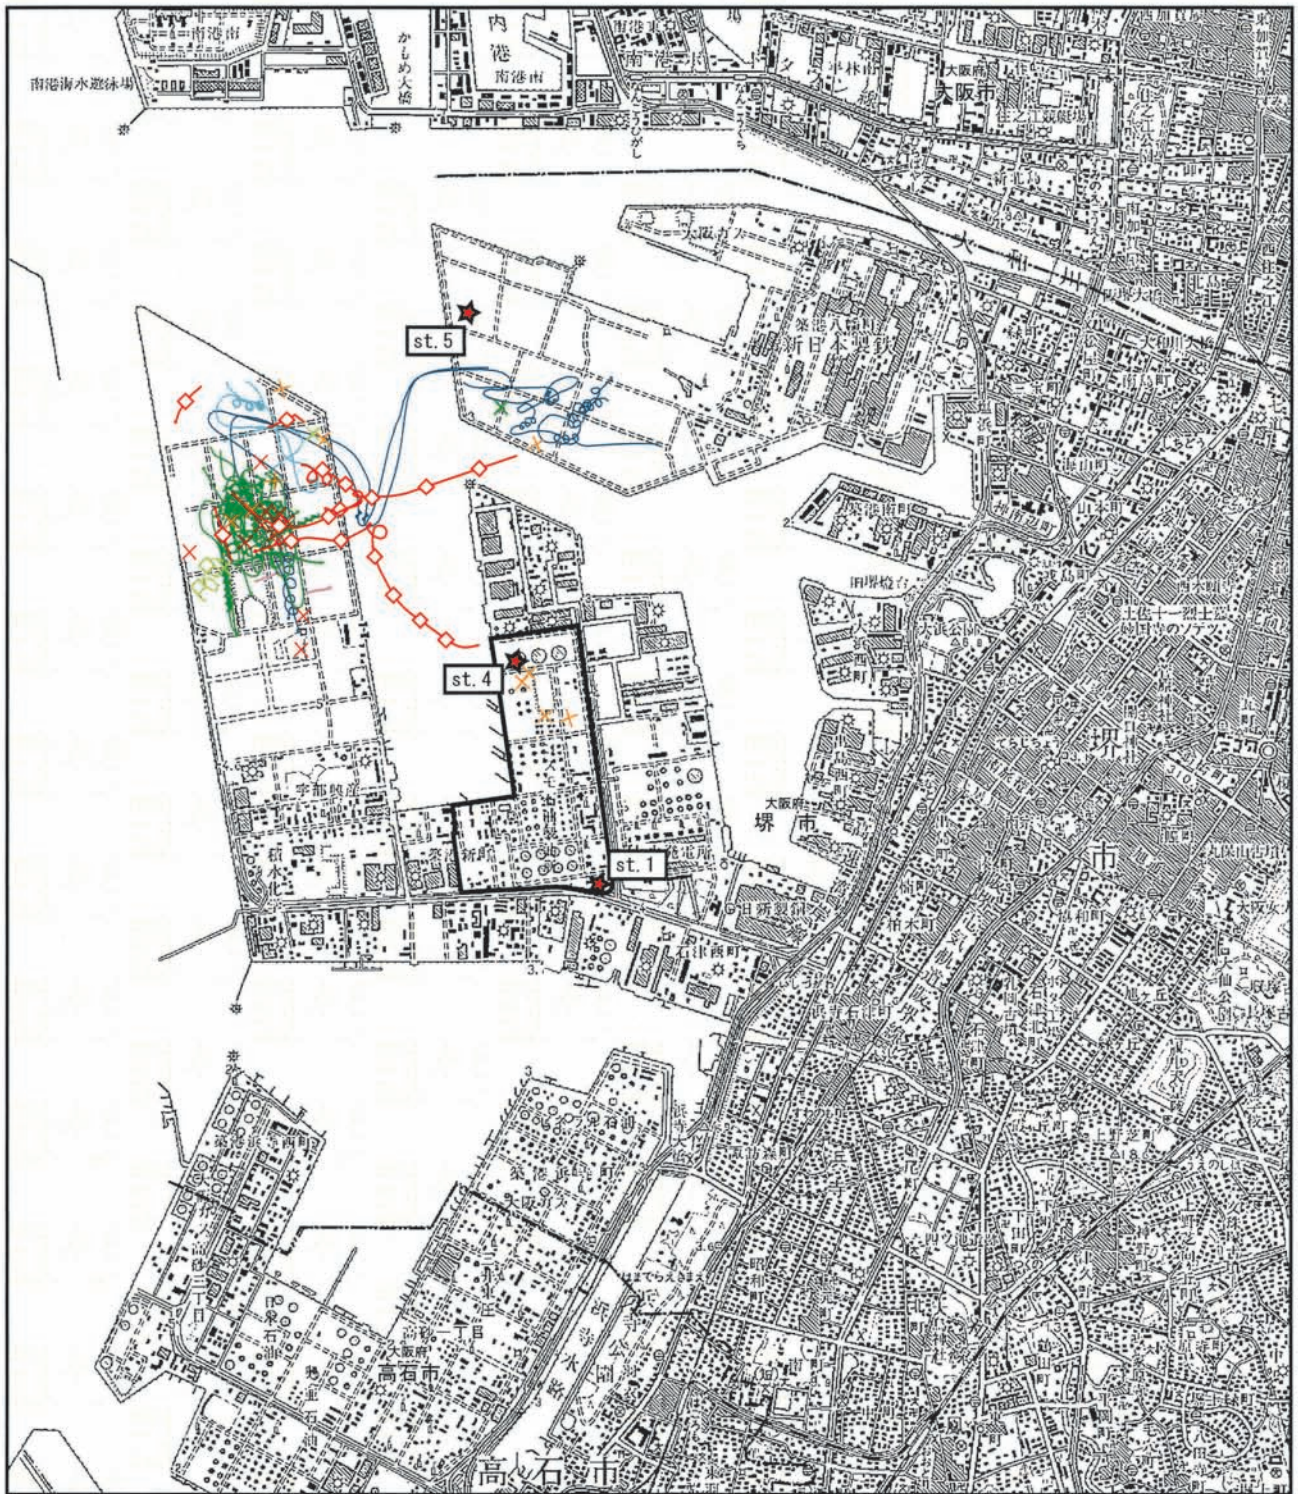
図6-6-1.10(2) チュウヒ指標行動（ディスプレイ、ハンティング及び餌運び）

イ、餌運びが確認された。

対象事業計画地では1、2、6、7月に北部で飛翔が見られ、6月にはタンク脇の裸地、草地においてハンティングが2例確認された。

注：一連の飛翔の中でハンティングが複数回確認された場合は1例とし、  
図中にはハンティングを行った地点を示した。

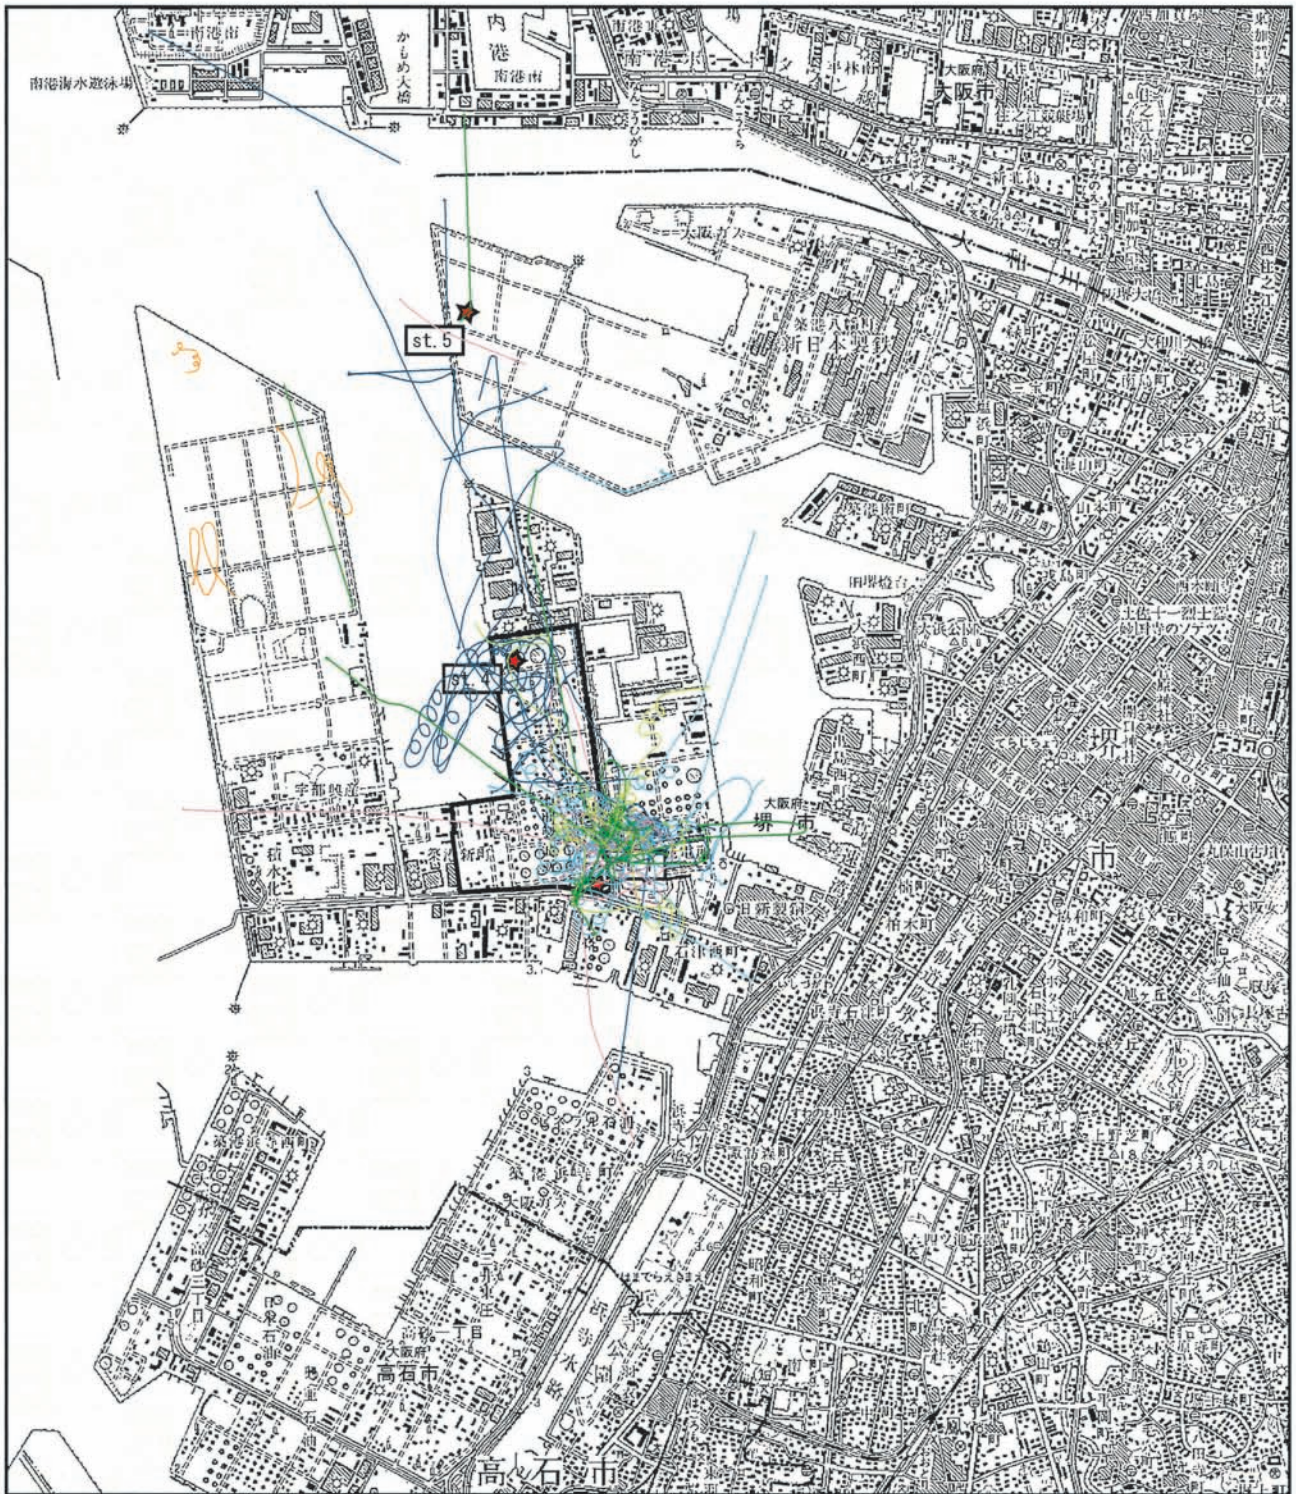
図6-6-1.11(1) ハヤブサ飛翔軌跡

飛翔軌跡は図6-6-1.11(1)に、指標行動（ディスプレイ、ハンティング及び餌運び）の位置は図6-6-1.11(2)に示すとおりである。

1～6月に主に、対象事業計画地内や南東部及び東側に隣接する他社敷地上空で確認された。1月には対象事業計画地上空で繁殖の兆候を示すディスプレイ及びハンティングが確認された。1月、2月には、東側他社敷地の煙突周辺で成鳥雌雄によるディスプレイが確認された。しかし、3月以降には成鳥の確認例数が極端に少なくなり、この付近での餌運びや、巣立ち雛等は確認されなかった。

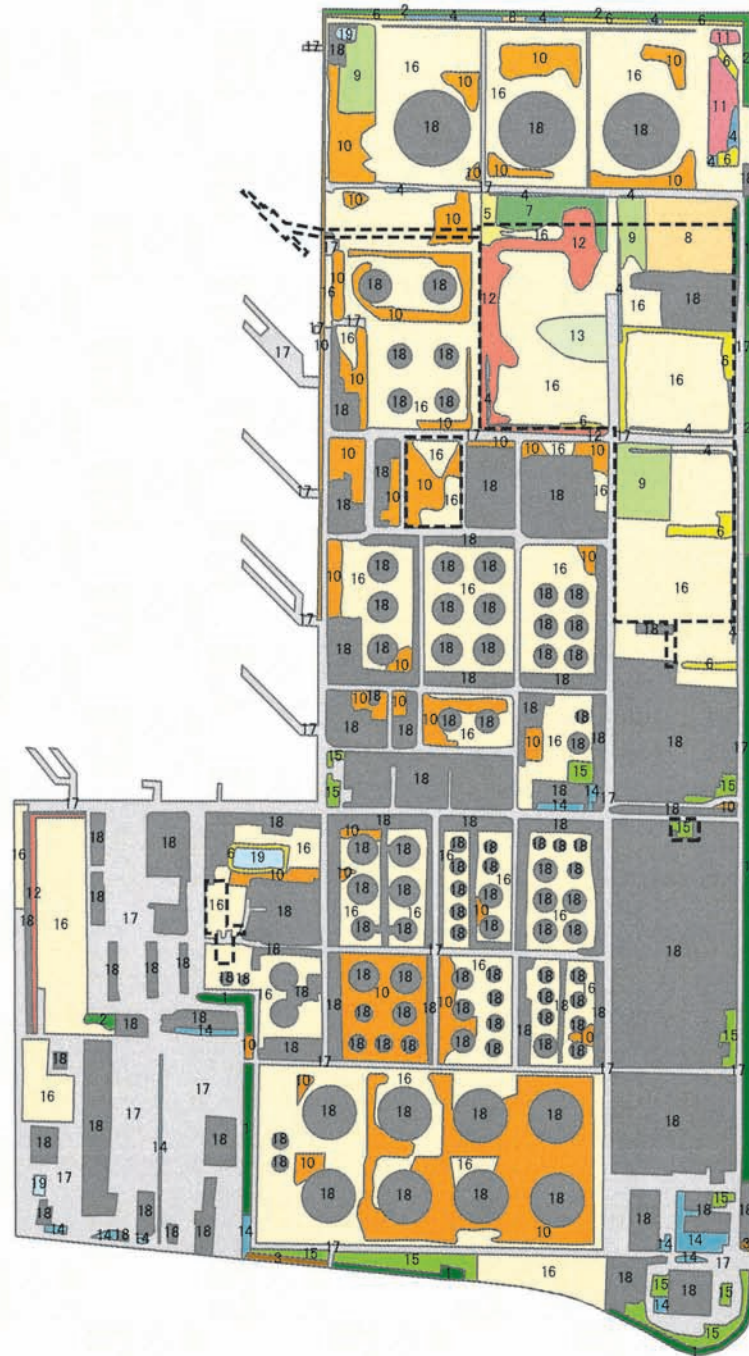
図6-6-1.20 現存植生

多年生草本群落としては、造成後時間が経過した区域ではセイタカアワダチソウ群落等が分布し、対象事業計画地周囲の雨水排水路ではヨシ群落、雑草管理が実施されている区域ではメリケンカルカヤ、ギョウギシバ群落が分布していた。

一年生草本群落では、雑草管理が実施されている原油等貯蔵タンク周囲にコスズメガヤ群落が主に成立しており、分布面積も大きい。一部にケイヌビエ群落、オオアレチノギクーヒメムカシヨモギ群落等がそれぞれの土質条件に応じて分布していた。
