西大阪ブロック流域の概要

流域の概要（流域及び河川の概要）

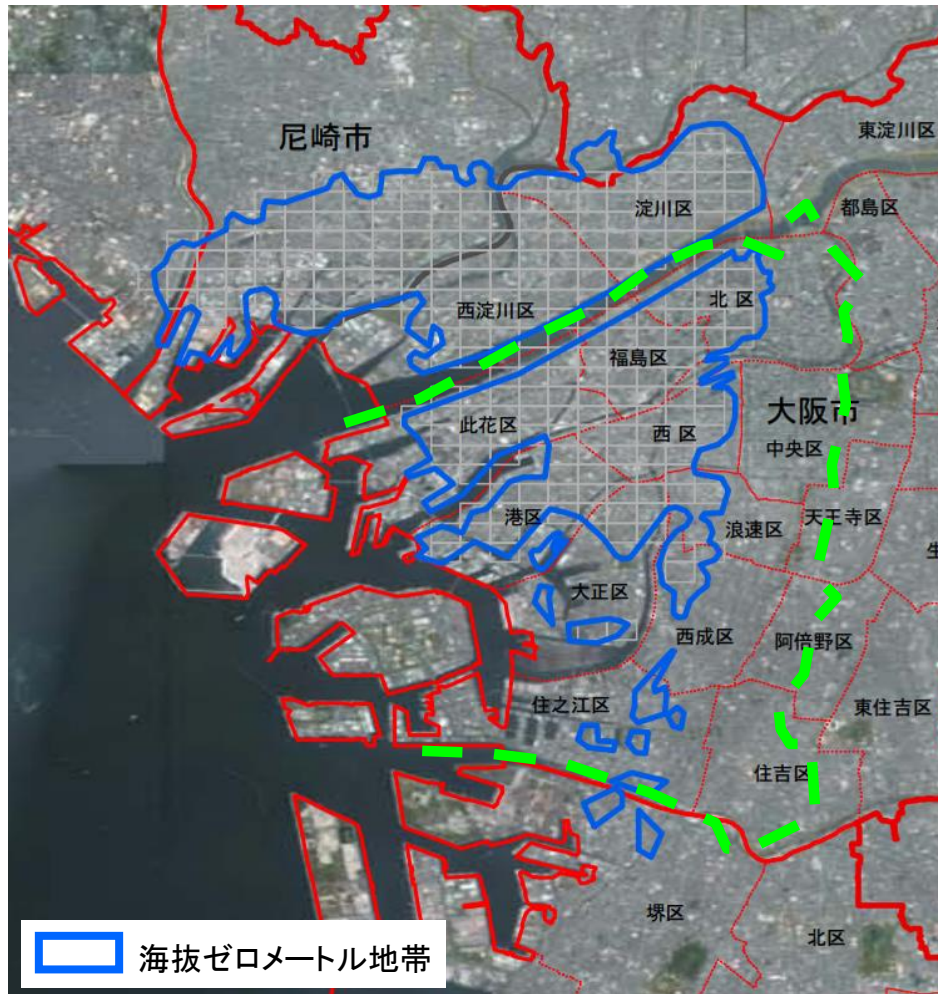
- 流域は、大阪平野の河口部に位置し、低地帯で海拔ゼロメートル以下の地帯も存在する。
- 地質は、淀川水系、大和川水系の河川によって堆積された軟弱な沖積層で覆われており、昭和10年～昭和36年頃には、多量の地下水汲み上げにより激しい地盤沈下に見舞われた。
- 現在では、地下水汲み上げ規制等により沈下はおさまり、沈下の進行はほとんど見られない。

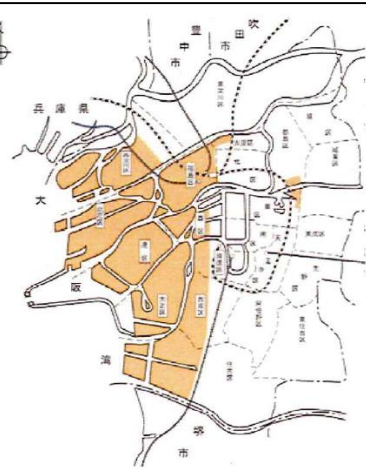
室戸台風（昭和9年）

- 西大阪地域は、その地形的条件から高潮が起こりやすく、室戸台風(昭和9年)、ジェーン台風(昭和25年)、第二室戸台風(昭和36年)の高潮によって大きな被害を受けた。
- 昭和40年からは、伊勢湾台風級の台風が最悪となる室戸台風のコースを通過して満潮時に来襲した場合を計画目標とした「大阪高潮対策恒久計画」に着手し、防潮施設の整備を進めた。

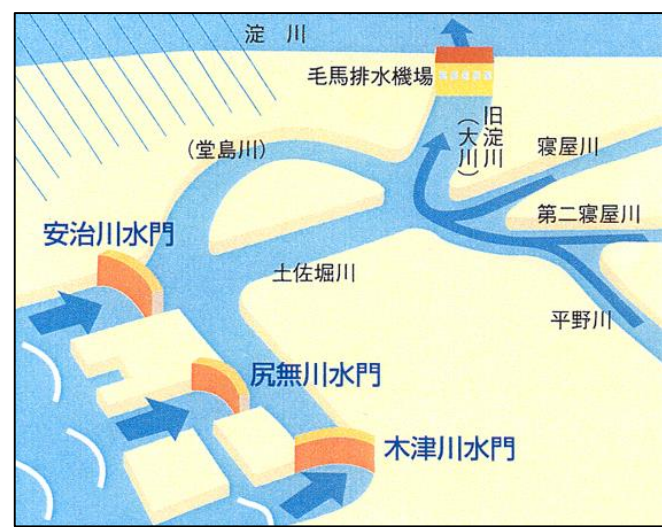
図 防潮水門方式

- 旧淀川筋の防潮方式については、大型の防潮水門による方式を採用し、高潮時には防潮水門を閉鎖して高潮の遡上防御を図っています。
- 安治川、尻無川、木津川には国内では珍しいアーチ型の大水門が昭和45年に建設されています。

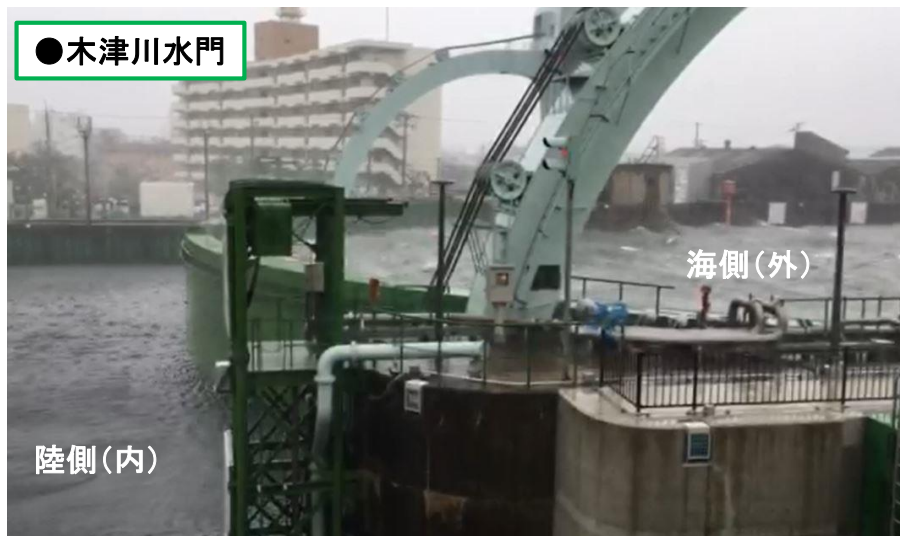
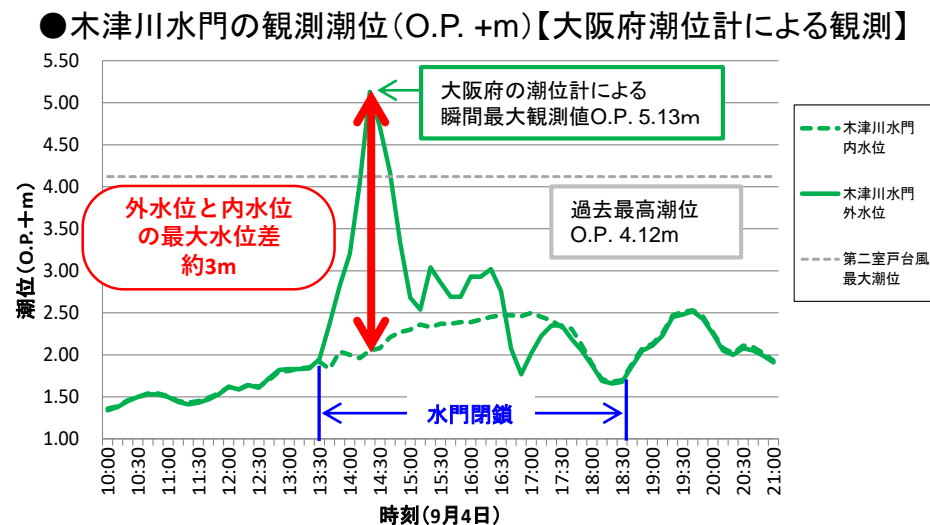
図 平成30年台風21号時の三大水門の様子

- 平成30年台風21号において、高潮警報が発令されたため、三大水門を閉鎖した。
- 大阪府の潮位計（木津川水門外側に設置）にて最大潮位O.P.+5.13mを観測し、過去最高潮位（第2室戸台風）よりも約1m高い潮位となったが、管内の高潮による浸水被害は発生しなかった。

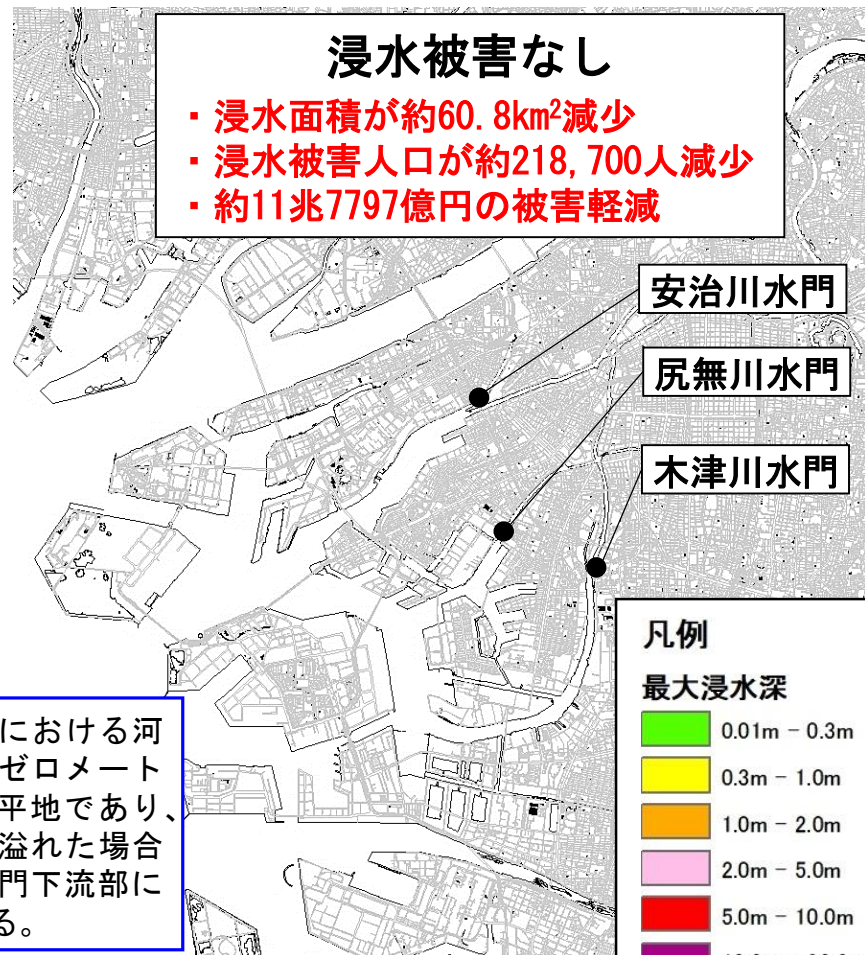
潮位によるレベル湛水による浸水状況

三大水門の整備 完了

浸水被害なし

- 浸水面積が約60.8km²減少
- 浸水被害人口が約218,700人減少
- 約11兆7797億円の被害軽減

(高潮外力：計画高潮位O.P.+5.2m)
