淀川水系 淀川右岸ブロック 流域の概要について

1. 淀川右岸ブロックの現状
2. 淀川右岸ブロックの特性
3. 治水事業の概要
4. 既往の治水計画の概要

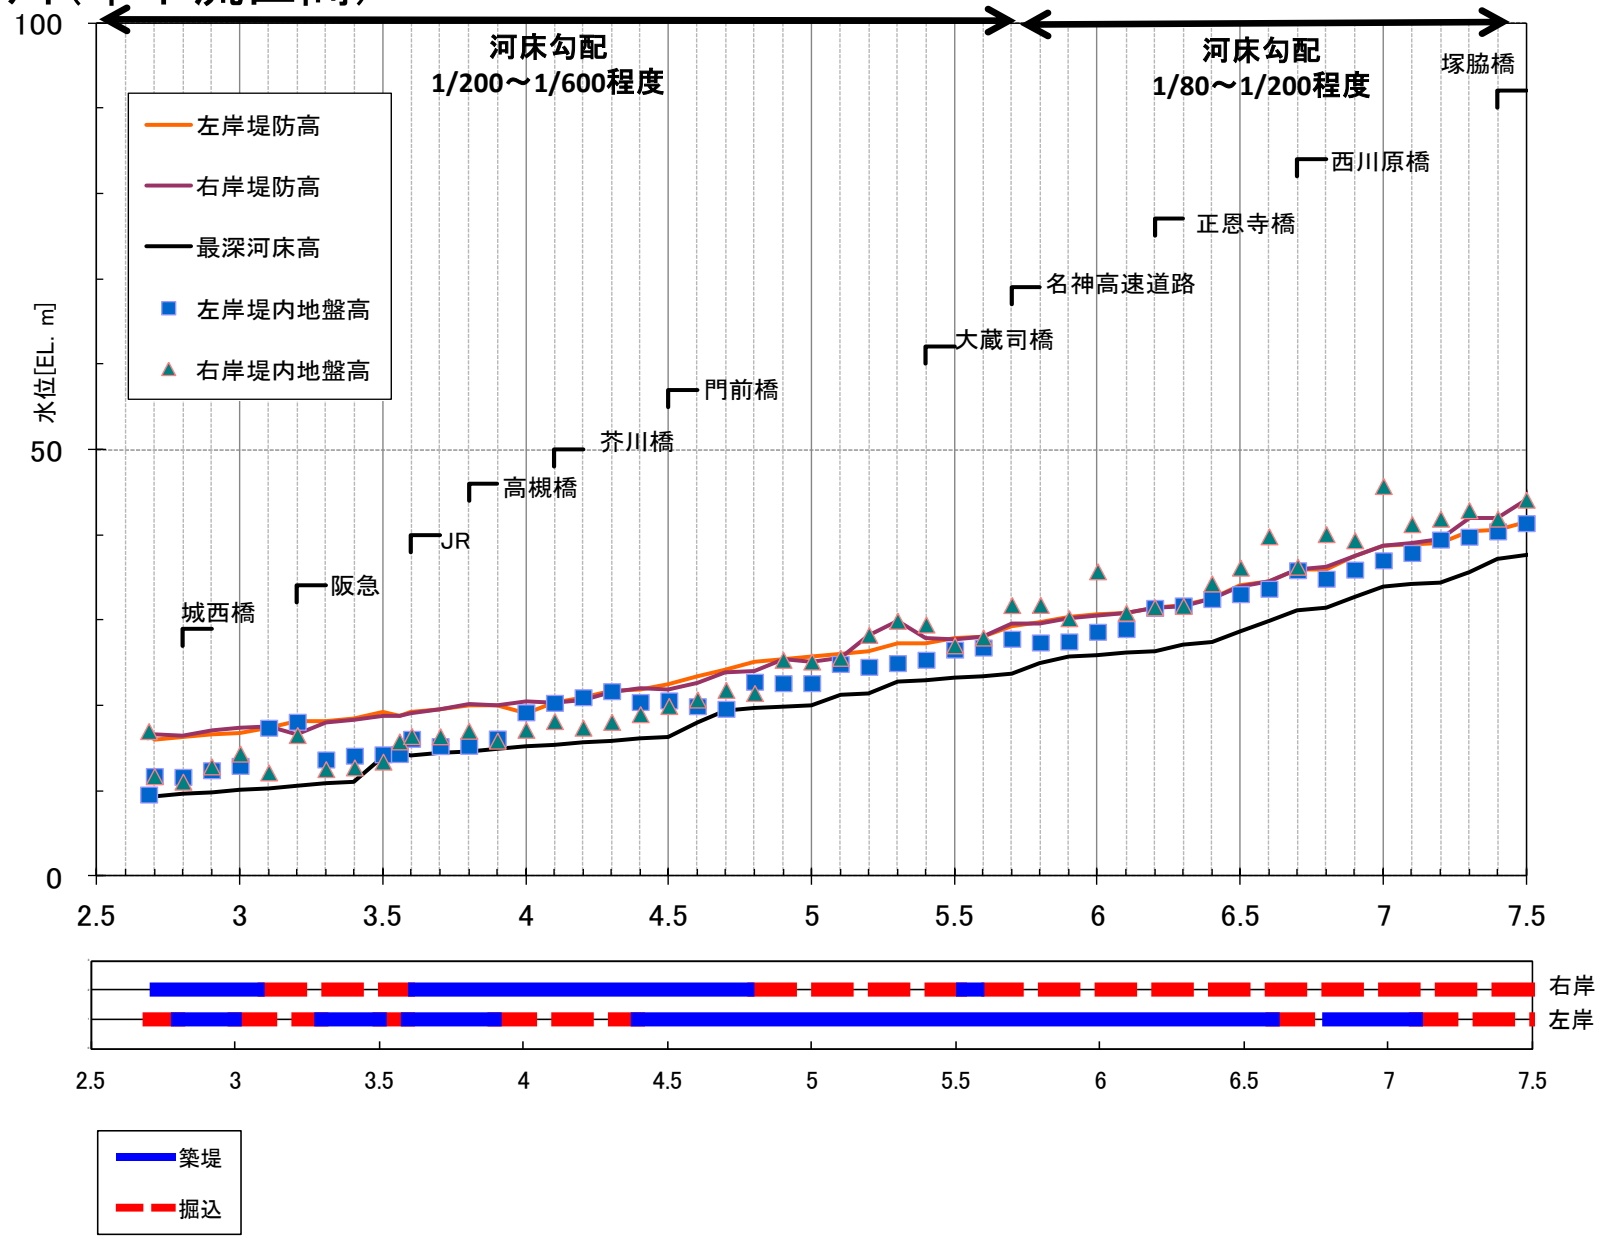
芥川(中下流区間)

1. 淀川右岸ブロックの現状(芥川縦断形状)
