府営苅田住宅建て替え工事に伴う
埋蔵文化財試掘調査結果について (回答)

府営住宅建替え計画に伴う荻田住宅・ の埋蔵文化財試掘調査結果について

添付図⑫土地履歴調査結果概要

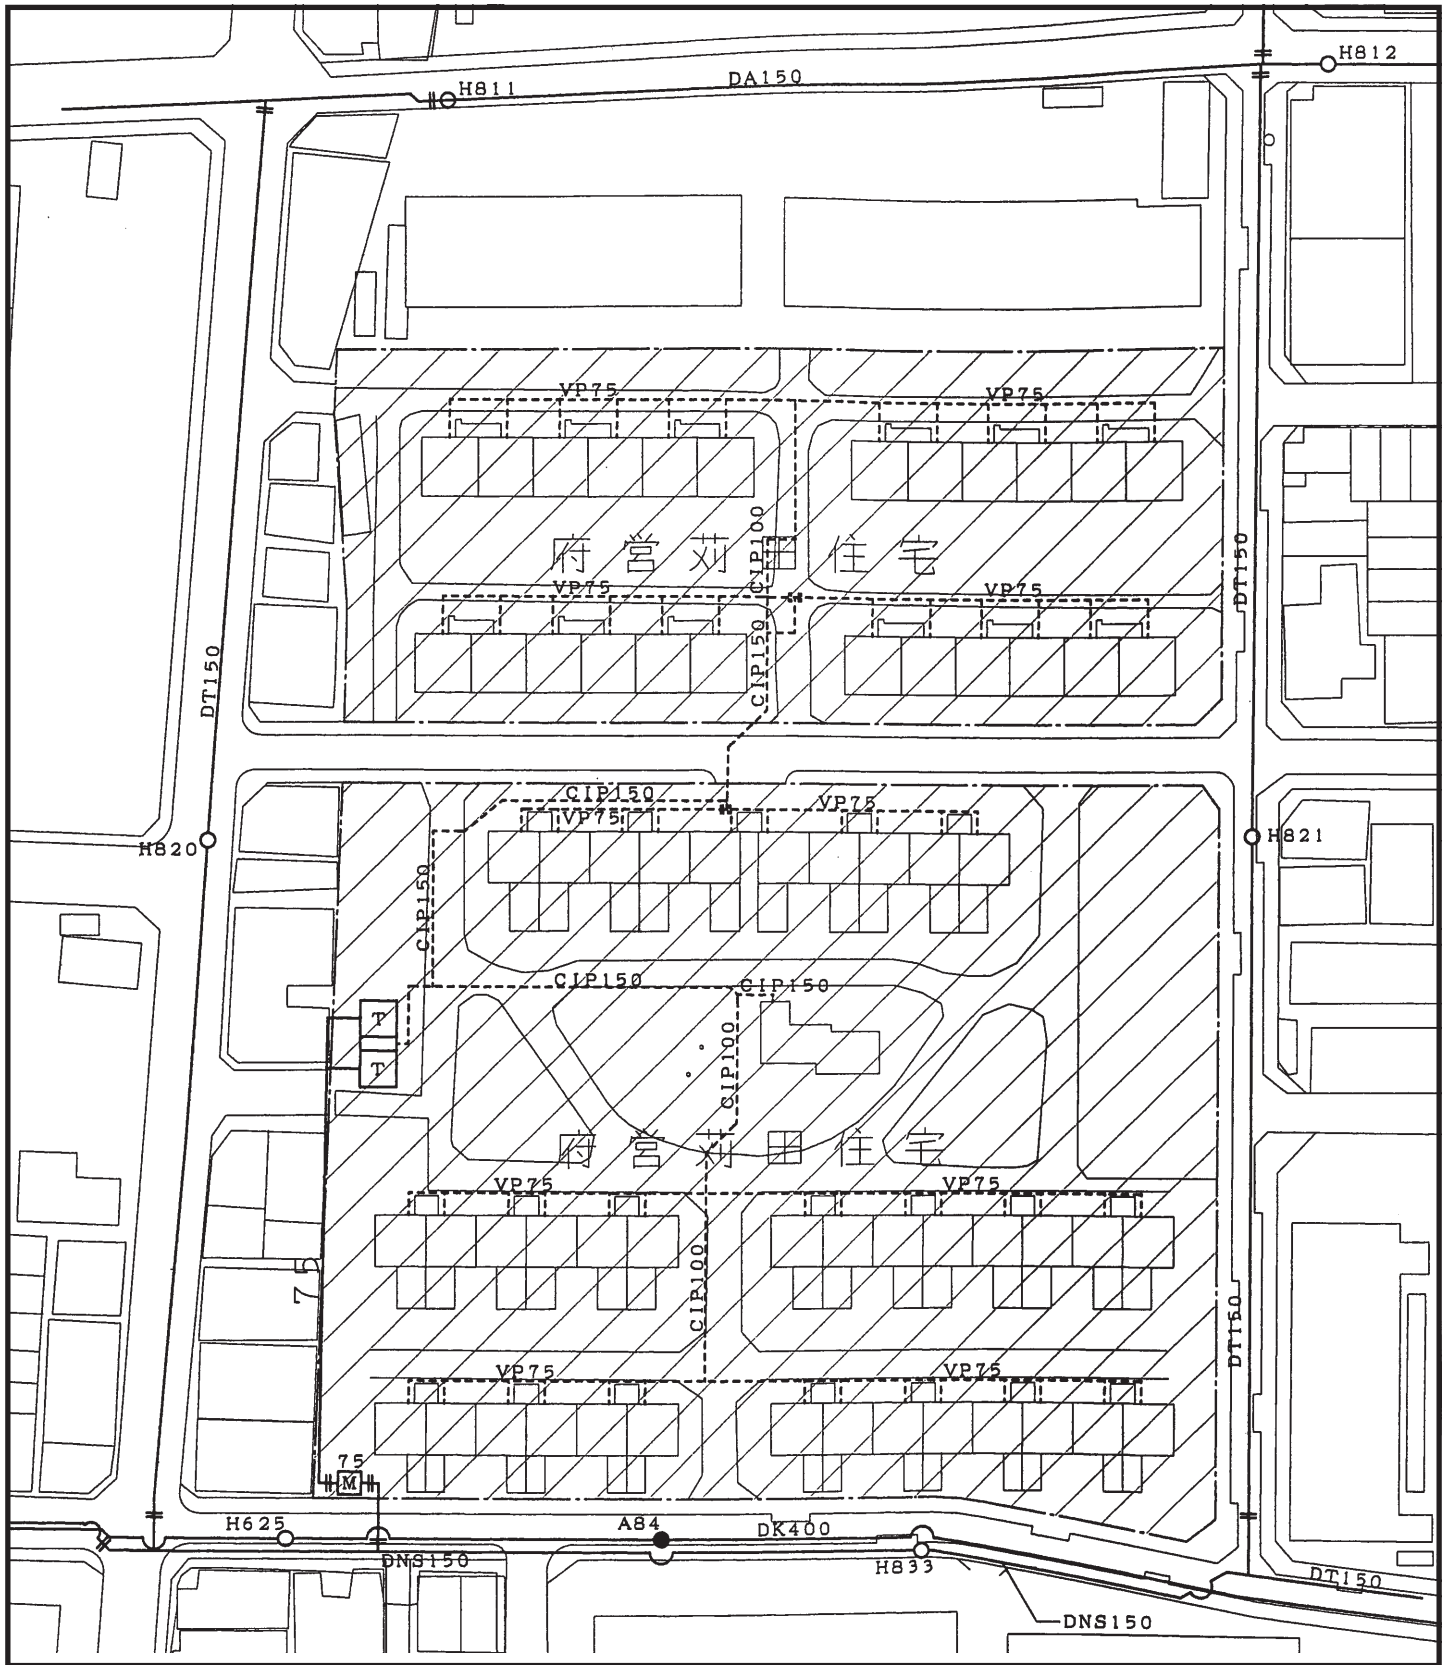
添付図 上水道整備状況図

管径 → : 給水本管
 管径 - - - - - : 給水管

DA : ダクタイル鋳鉄管メカニカル継手
 DNS

- M — : 50mm以上メーター
- T — : 100m³以上
- : 消火栓(単口双口)
- : 空気弁(単口双口)
- || — : 止水栓 制水弁

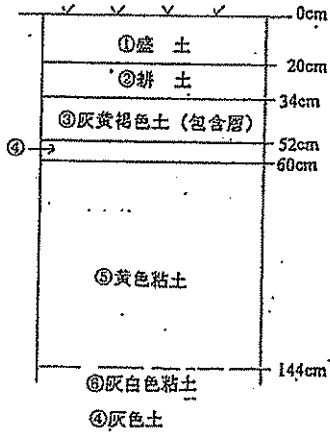
刈田-2

3棟の南側に試掘坑を設定した。旧耕土下の床土は観察されなかったが③灰黄褐色土は18 ~ 20 cm、④灰色土は8 cmの厚さを測る。③灰黄褐色土で古墳時代から鎌倉時代頃までの土器が出土した。この場所でも⑥黄色粘土上面で遺構を検出することはできなかった。
