#### 高濃度ポリ塩化ビフェニル廃棄物等の発見事例の提供等について（周知）

### 高濃度ポリ塩化ビフェニル廃棄物等の発見事例の提供等について（依頼）

# 掘り起こし調査等における 高濃度PCB廃棄物等の発見事例

# 計画的処理完了期限後に発見された 継続保管事例

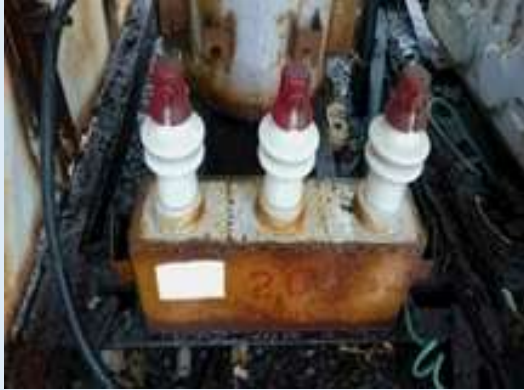
No.	発見経緯	写真
1	<p>自家用電気工作物設置者リストに記載はなかったが、JESCO未登録台帳に記載があったため、調査を行った。建物の登記情報を取得した結果、当該建物の所有権は、JESCO未登録台帳の所有者から別法人へ移転していることが判明した。当該別法人の法人登記情報を取得した結果、既に解散していたが、監査役と接触することができ、当該建物への立入について了解を得た上で、職員が立入を行った結果、高濃度PCB含有コンデンサーが設置されていることを確認した。</p>	<p>発見されたコンデンサー</p>

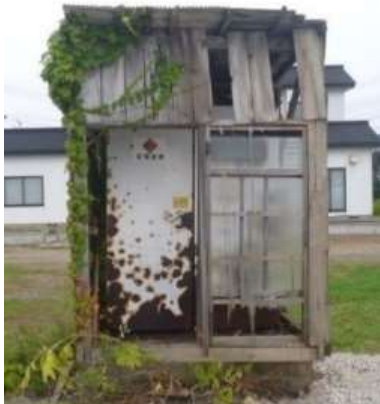
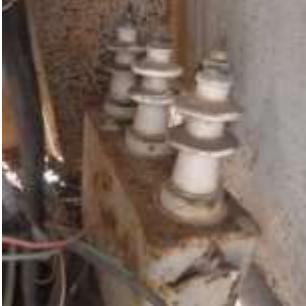
2	<p>事業場跡地を解体する際に、廃止後に放置されたキュービクル内に、PCB疑いのコンデンサー、変圧器等を発見した旨の連絡あり。現地調査を行ったところ、高濃度PCB該当のコンデンサー1台のほか、濃度測定により、低濃度PCB該当のコンデンサー1台を確認した。該事業場で発見された高濃度コンデンサーは、掘り起こし調査の対象ではないが、JESCO未登録台帳に記載されていた事業場であり、建物の管理人(元従業員)は、PCB廃棄物があるとの認識は持っていなかった。</p>	<p>放置されたキュービクル</p>

<p>発見されたコンデンサー</p>

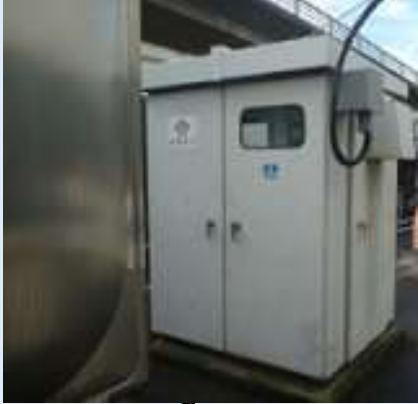
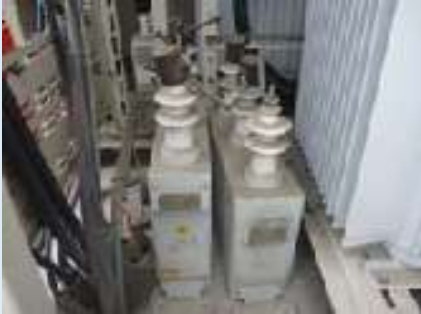
No.	発見経緯	写真
3	<p>JESCO未登録台帳を基に現地調査を行ったところ、物流倉庫にてコンデンサー2台が保管されているのを発見した。その場所は以前、生コン工場であり、倒産により<b>工場は解体されたが、キュービクルは残存し、内部にコンデンサーが保管されたまま、物流会社が引き継いだものである。</b></p>

<p data-bbox="1470 244 1773 468">工場が解体された後も保管されていたコンデンサー</p>

<p data-bbox="1035 672 1431 805">工場解体後も残されたキュービクル</p>
4	<p><b>自家用電気工作物の掘り起し調査において、「高濃度PCB」の保有なしと回答していたが、JESCO未登録台帳に旧工場の記載があったため、架電して確認すると「移転の際に電気機器は全て処分した」と回答を得た。念のため、旧工場の電気室を確認するよう指示した。</b></p> <p>後日、事業者から「<b>旧工場の電気室内に未処理の電気機器が残っていた</b>」と連絡があったため、立入検査を実施したところ、未処理の高濃度PCB電気機器を発見した。</p>

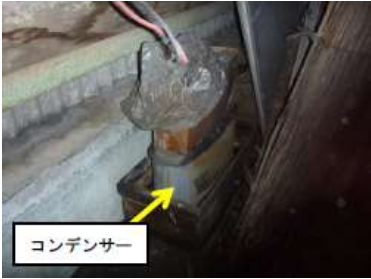
No.	発見経緯	写真
1	<p>昼でも薄暗い場所に置かれたステンレス製の箱内にて、高濃度PCB含有<b>コンデンサー</b>が発見された。本工場は以前の訪問調査にてPCB含有機器「なし」と回答があったが、従業員が工場内を整理している最中に発見した。</p>

<p>コンデンサー</p> <p>立て掛けられた資材を撤去すると、コンデンサーあり</p>
3	<p>掘り起こし調査の結果、高濃度のコンデンサー12台を保管、1台を使用中との回答があったため現地調査を行ったところ、<b>使用中機器の隙間に高濃度のコンデンサーが保管されていた。</b>この他、廃棄物となった微量疑いの変圧器・開閉器・遮断器が電気室の空きスペースに乱雑に放置されており、高濃度のコンデンサーとともに別の場所に整理して保管するよう指導した。</p>

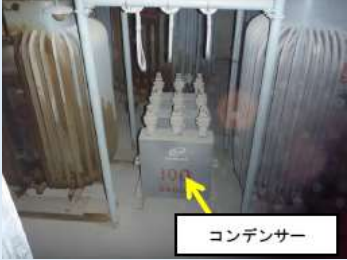
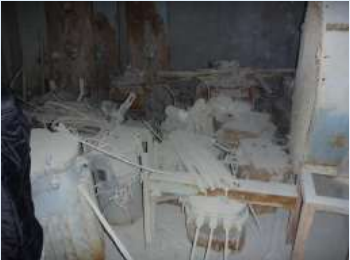
<p>コンデンサー</p> <p>使用中機器の隙間にコンデンサーあり</p>

<p>乱雑に放置された機器</p>

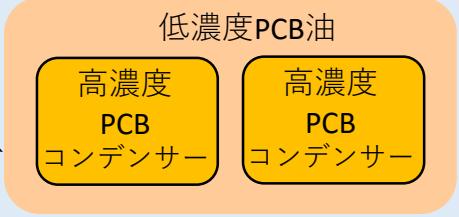
No.	発見経緯	写真や図
1	<p>廃業予定の接骨院より、廃棄物の処分方法について相談があった為、現地を訪問したところ、<b>診療所の奥に高濃度PCB含有コンデンサーが内蔵されたレントゲン電源装置</b>を発見した。分析の結果レントゲン電源装置内の油は、低濃度PCB廃棄物であった。</p>	<p>レントゲン電源装置内のイメージ図</p>

<p>低濃度PCB油</p> <p>高濃度PCBコンデンサー</p> <p>高濃度PCBコンデンサー</p> <p>低濃度PCB油の中に高濃度PCBコンデンサーが浸漬されていた</p>
2	<p><b>閉院予定の動物病院</b>からの問い合わせにより、現地調査を行ったところ、<b>エックス線機器に付属されている変圧器</b>が高濃度PCB含有であることが発覚した。</p>

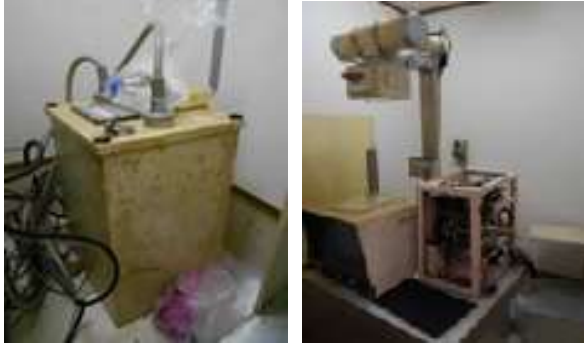
<p>閉院予定の動物病院から発見されたエックス線装置</p>
3	<p><b>閉院している動物病院</b>にて、残置されていた<b>レントゲン装置</b>を処分しようとしたところ、高濃度PCB含有コンデンサーが使用されていることが分かった。</p>

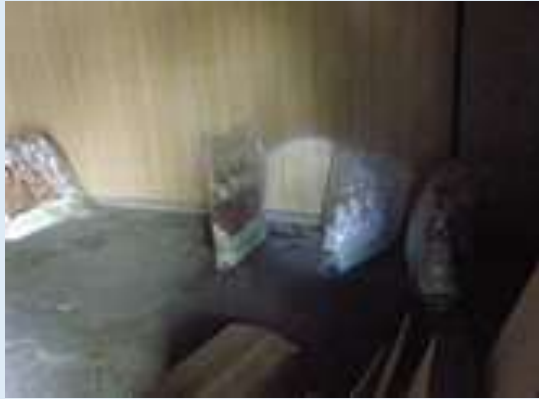
No.	発見経緯	写真
1	<p>倉庫を解体していた建設業者が高濃度PCB含有<b>コンデンサー</b>を発見した。建設業者が自治体へ問い合わせた事により発覚した。</p>

<p>解体中の倉庫からコンデンサーを発見した</p>
2	<p>解体工事にあたっては、自治体職員が必ず現場パトロールを実施しているが、その<b>解体現場パトロール中にビニール袋に入った安定器</b>を発見した。</p>

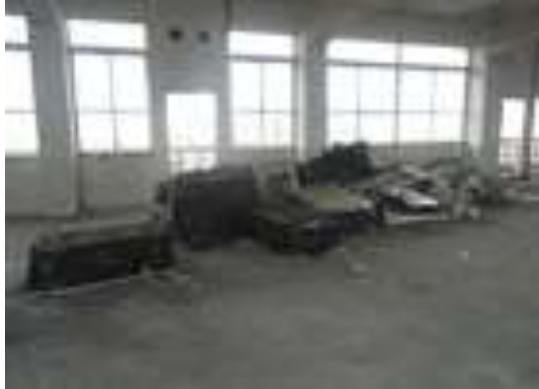
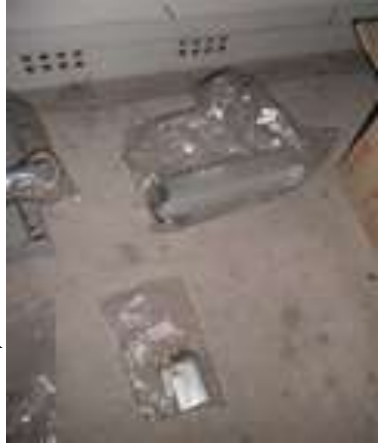
<p>解体工事現場をパトロール</p>

<p>ビニール袋に入った安定器を発見した</p>

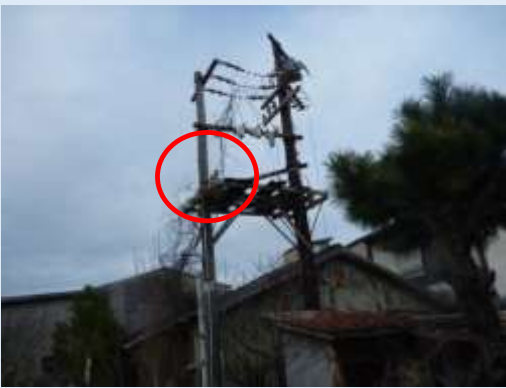
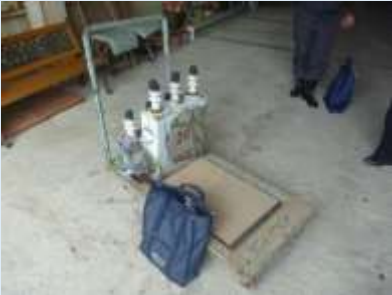
No.	発見経緯	写真
1	<p>廃工場の現地調査を行ったところ、<b>高圧受電設備が高所に設置</b>されているのを発見した。コンデンサーを下に降ろすよう工事業者へ依頼し、銘板を確認したところ、高濃度PCB含有コンデンサーであることが判明した。</p>

<p data-bbox="1362 235 1825 364">高所に設置された高圧受電設備</p>

<p data-bbox="927 621 1477 699">下に降ろしたコンデンサー</p>
2	<p>職員が道路を通行中、道路沿いの古い工場で<b>高圧受電設備が高所にて残置</b>されていることを確認したため、現在当該工場の事務所で事業活動を行っている会社の関係者の了承の下、銘板情報を確認したところ、高濃度 PCB 廃棄物(コンデンサー)1台が残置されていることが判明した。</p>

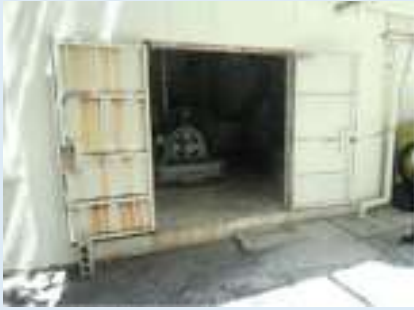
No.	発見経緯	写真
1	<p>自治体職員がコンデンサーの現地調査をしていたところ、<b>倉庫内の天井角部に古い安定器が設置</b>されているのを発見した。銘板を確認した結果、PCB使用安定器であることが判明した。</p>

<p>安定器が発見された倉庫入口</p>

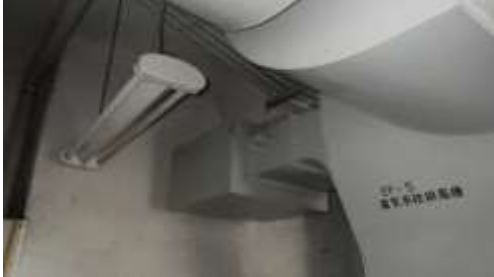
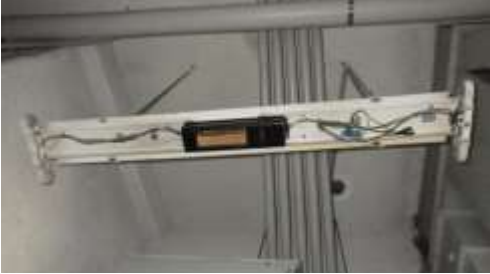
<p>天井角部に古い安定器を発見</p>
2	<p>昭和38年竣工の建物について、現地調査を行ったところ、<b>人の出入りが少ない機械室の蛍光灯器具</b>にPCB使用安定器が設置されているのを発見した。</p>

<p>機械室の蛍光灯</p>

<p>発見された安定器</p>
3	<p>昭和40年設置の<b>アーケードの修繕工事</b>を実施中、<b>天井近くの骨組みに水銀灯安定器が設置</b>されているのを発見した。銘板は読めないが、設置時期からPCBとみなして処分することになった。該当商店街は掘り起こし調査対象場所であり、平成29年にLEDに取り替えたため「保有なし」との回答が得られていた。</p>

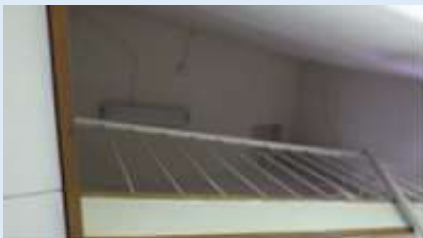
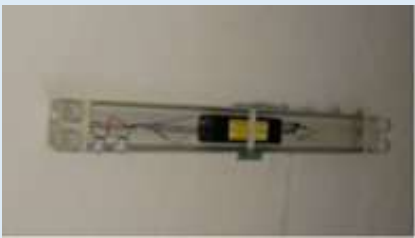
No.	発見経緯	写真	
4	昭和40年代前半に建設された宗教施設の現地調査を行ったところ、 <b>資材置き場等に利用されている小部屋</b> の蛍光灯器具に安定器が設置されているのを発見した。高力率型であったことから、PCB使用安定器として取り扱った。

<p data-bbox="1058 472 1354 522">資材置き場の蛍光灯</p>

<p data-bbox="1541 472 1798 522">発見された安定器</p>
5	エレベーターリニューアル工事のため、 <b>エレベーター機械室</b> で作業をしていたところ、そこに <b>設置されている照明器具にPCB使用安定器が使われている</b> ことが発覚した。掘り起こし調査対象事業所であり、管理者からは「保有なし」との回答が得られていた。

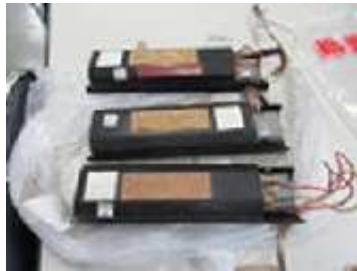
<p data-bbox="1489 668 1740 704">発見された安定器</p>
6	エスカレーターの管理会社から保守点検契約をしている <b>商業施設のエスカレーター</b> に <b>PCB使用安定器が使用されている</b> との報告を受けた。その後の調査で、安定器は全部で228個見付き、銘板から80個については、PCB含有を確認。残りの安定器についてもPCB含有の疑いありと判断された。

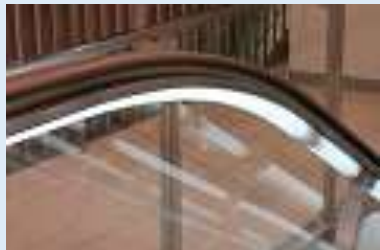
<p data-bbox="1479 953 1827 1025">PCB使用安定器が設置されていたエスカレーター</p>

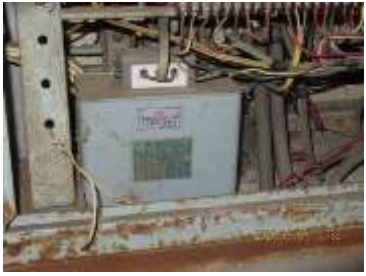
<p>鉄道会社にて発見されたコンデンサー</p>
2	<p>自治体所有の<b>廃ポンプ場</b>に建物建設計画があり、ポンプ場撤去のため<b>制御盤内</b>を確認したところ高濃度PCB低圧進相コンデンサー(9kg)を発見した。</p>

<p>制御盤内に低圧進相コンデンサーが発見された</p>
3	<p>工場内の安定器調査でPCB含有不明の調査回答があり、所管自治体が現場調査を実施。安定器は非PCB含有であったが、<b>壁面の電動機器用電源設備</b>に、<b>銘板が脱落した低圧進相コンデンサー</b>(重量3.2kg)を発見。事業者が分析会社へ分析依頼した結果、高濃度PCB含有判定であった。</p>

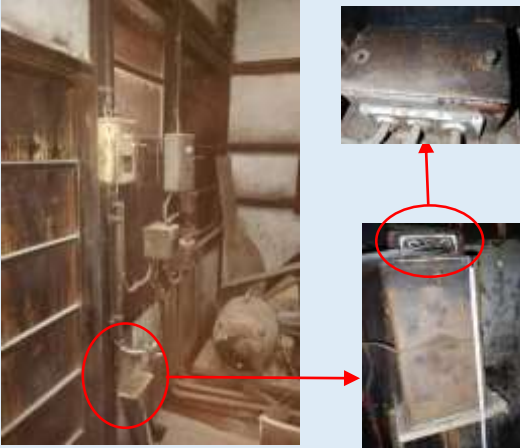
<p>コンデンサー上部の銘板が脱落していた</p> <p>コンデンサー設置場所</p>

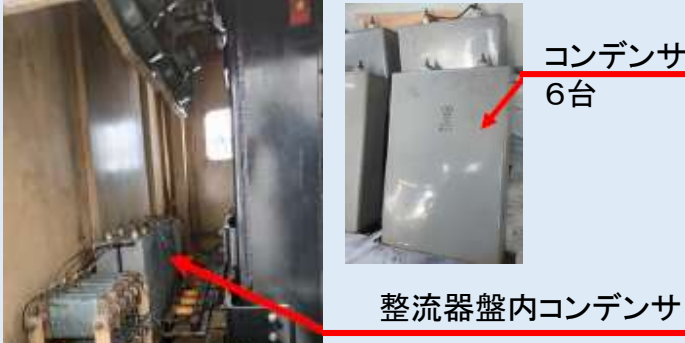
事例の概要	写真
4	<p>電解プラントの<b>整流器内のコンデンサー</b>について、解体工事に伴い再度調査したところ、高濃度PCB含有機器に該当することが判明。</p>

<p>コンデンサ 6台</p> <p>整流器盤内コンデンサ</p>
5	<p>溶接機製造メーカーから低濃度PCB含有コンデンサーが内蔵されていると回答があった<b>溶接機</b>。低濃度PCB廃棄物として処理するため、収集運搬業者と協議したところ高濃度PCB廃棄物ではないかとの指摘を受け、コンデンサー製造メーカーに確認したところ高濃度PCBを使用したコンデンサーであることが判明した。</p>

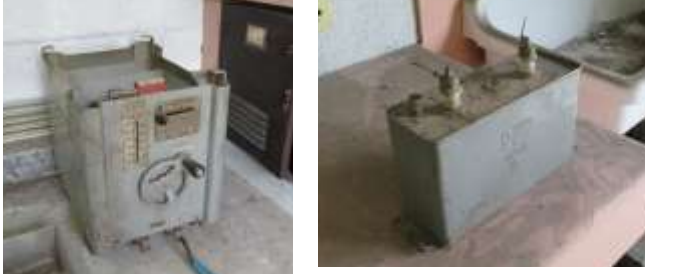
<p>溶接機</p> <p>内蔵されたコンデンサー</p>
6	<p><b>アーク溶接機</b>を電撃防止(感電防止)付に更新するとき、既存の溶接機を処分するためメーカーに確認したところ高濃度PCB含有コンデンサーが内蔵されていることが判明した。</p>

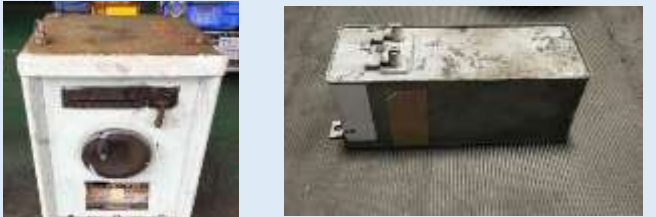
<p>溶接機</p> <p>内蔵コンデンサー</p>
