# 岸和田高等学校（岸和田城跡）

## 岸和田城の歴史

### 学校を掘る

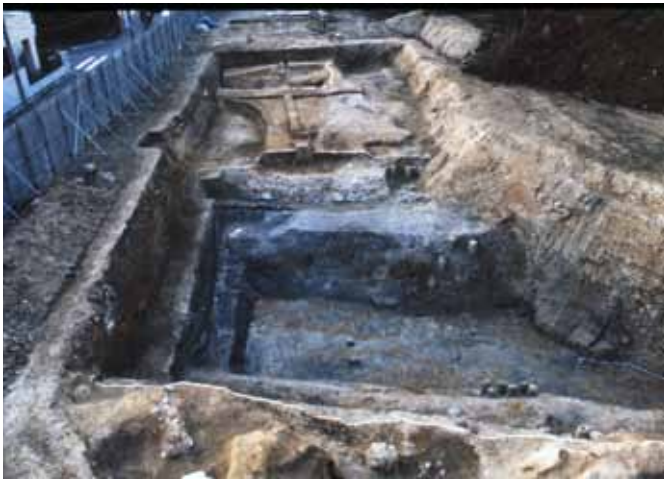
堀跡。幅20メートル、深さ5メートル。二の丸を囲む外堀です。

平成8年の調査では、江戸時代の石垣・土塀・堀・櫓跡などが検出されました。調査地が江戸時代の岸和田城絵図によると、筆頭家老中家屋敷地の門付近に当たるため、検出した石垣・土塀は家老屋敷の門およびそれに接続する築地塀の跡と想定されました。堀は、幅20メートル、深さ5メートルの

大きなもので、南北方向に長さ26メートルにわたって検出されました。堀の中からは、大量の瓦と共に唐津焼や伊万里焼・丹波焼などの陶磁器・漆器椀・石硯・一石五輪塔・石臼・砥石・箸・下駄・寛永通寶・銀メッキのキセル・玩具などの遺物が出土しました。堀の中に瓦礫を投棄した様子です。また、堀に接して検出された櫓跡は、石垣はすべて撤去されていましたが、石垣裏込め用のぐり石と石垣下敷用の胴木が残っていました。堀と櫓跡は、絵図に載っている岸和田城の二の丸を囲む外堀および櫓跡と想定されました。

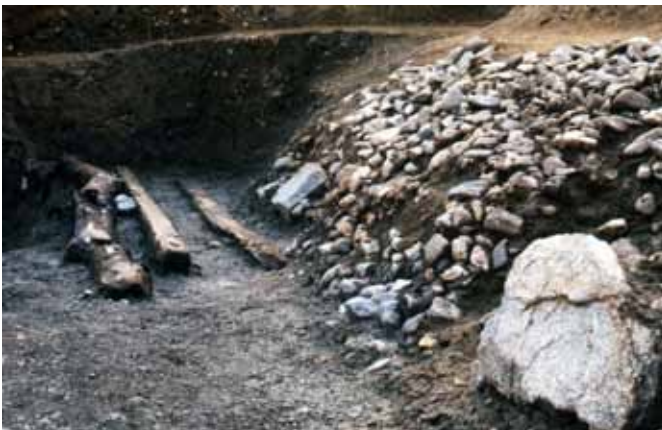
櫓跡。石垣の基礎となる胴木が残っていたので、石垣の存在がわかります。ぐり石は、石垣の裏込め用です。

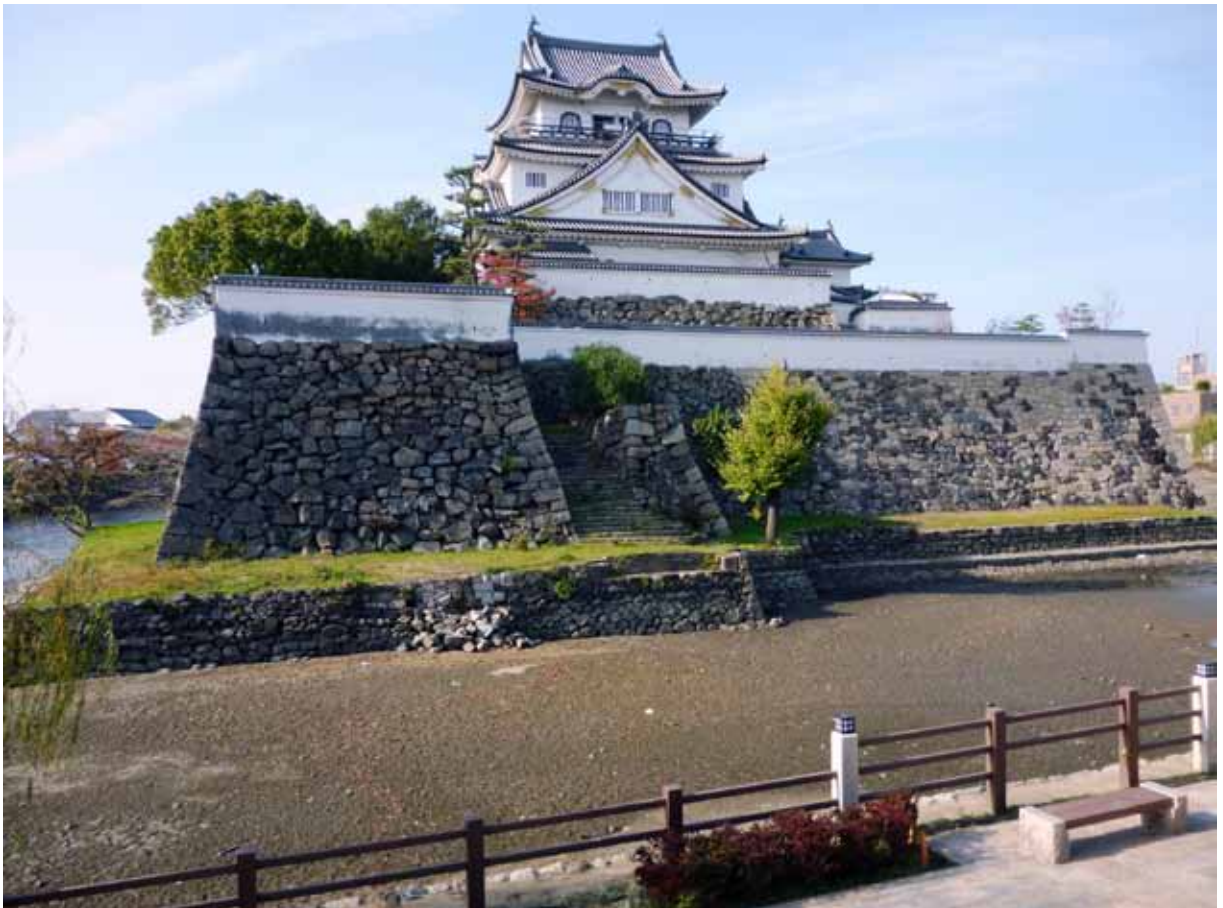
向かって右側の石垣のピンク色に見える石は、修復に使用した薄茶色の花崗岩です。現在も、周庭帯の石垣が一部崩れているのが見えます。

答えは、崩れ続ける石垣です。その原因は、石垣に使われた和泉砂岩の脆さにあります。泉南の山でふんだんに採れる和泉砂岩は、岸和田までの運搬のコストと時間が省ける最良の石材でした。しかし、この石は風化に弱く、胴割れを起すため、常に石垣が崩れ続けているのです。このことは、天守閣の築造者達も充分に分かっていたらしく、城の防衛にとっては不利な犬走り石垣という周堤帯を石垣下部に設けています。少しでも崩れないように工夫した結果なのでしょう。

なお、岸和田城の石垣は、自然石を使い、隙間の多い野面積み（のづらづみ）ですが、積み石の面を加工し、隙間の少ない打込み接ぎ（うちこみはぎ）や切込み接ぎ（きりこみはぎ）といった新しい技法も使われています。野面積みの石材がやわらかい和泉砂岩製であるのに対し、打込み接ぎ・切込み接ぎの切石は、硬い花崗岩製です。石垣の補修工事を延宝3（1675）年以降続けた結果、灰色の和泉砂岩と薄茶色の花崗岩が同じ石垣に混在することになりました。
