掘り起こし調査等における 高濃度PCB廃棄物等の発見事例

環境省 環境再生・資源循環局 廃棄物規制課
ポリ塩化ビフェニル廃棄物処理推進室

高濃度PCB廃棄物等が発見された主な事例

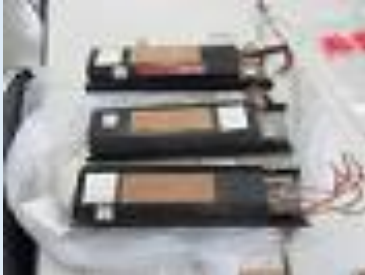
No.	発見経緯	写真	
5	エレベーターリニューアル工事のため、 エレベーター機械室 で作業をしていたところ、そこに 設置されている照明器具にPCB使用安定器が使われている ことが発覚した。掘り起こし調査対象事業所であり、管理者からは「保有なし」との回答が得られていた。

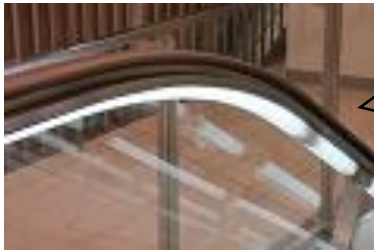
6	エスカレーターの管理会社から保守点検契約をしている 商業施設のエスカレーター に PCB使用安定器が使用されている との報告を受けた。その後の調査で、安定器は全部で228個見付き、銘板から80個については、PCB含有を確認した。

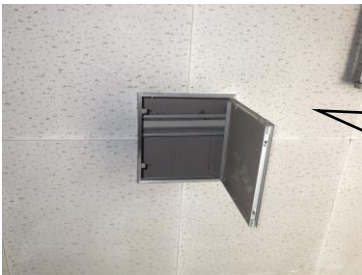
<p data-bbox="1470 1039 1885 1072">発見された高濃度PCB安定器</p>
<div style="border: 1px solid red; border-radius: 10px; padding: 2px; display: inline-block;">新規</div> 8	改築により天井は新しくなっていたが、 二重天井 となっており、 元の天井に照明器具が残置 されていた。元の天井の照明器具を確認したところ、PCB使用安定器3台が発見された。

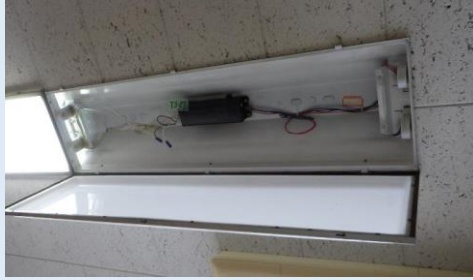
No.	発見経緯	写真
新規 9	市町村合併により 不要となった公共施設(旧町役場の庁舎) を、民間で利活用していた。使用中安定器の調査を実施したところ、 会議室、廊下、地下の電気室等でPCB使用安定器 が発見された。

<p>発見された安定器</p>
新規 10	JESCOの判別調査協力業務にて、 選果場・集荷場 の調査を行ったところ、高天井に吊り下げられた照明器具にPCB使用安定器が発見された。

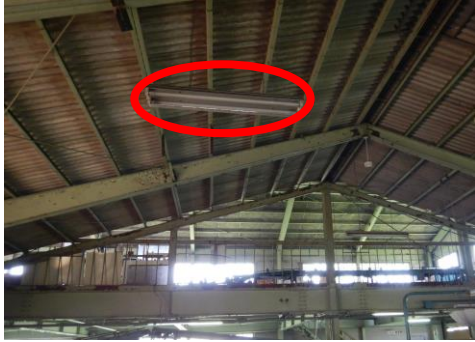
<p>選果場・集荷場の高天井に吊り下げられた照明器具</p>

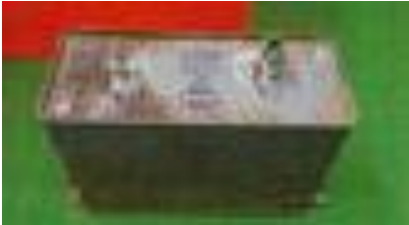
<p>発見された 低圧進相コンデンサー</p>
2	<p>変圧器・コンデンサーの掘り起こし調査対象事業場に立ち入り調査を行った際、高効率交流アーク溶接機が発見された。内部を確認したところ、高濃度PCB含有コンデンサーが内蔵されていた。</p>

<p>発見された 高効率交流アーク溶接機</p> <p>内蔵されていた コンデンサー</p>

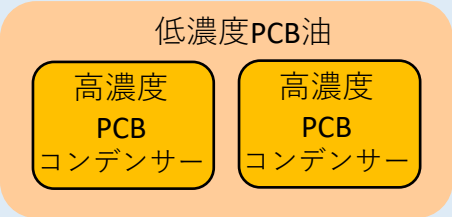
No.	発見経緯	写真や図
1	<p>廃業予定の接骨院より、廃棄物の処分方法について相談があった為、現地を訪問したところ、診療所の奥に高濃度PCB含有コンデンサーが内蔵されたレントゲン電源装置を発見した。分析の結果レントゲン電源装置内の油は、低濃度PCB廃棄物であった。</p>	<p>レントゲン電源装置内のイメージ図</p>

<p>低濃度PCB油</p> <p>高濃度PCBコンデンサー</p> <p>高濃度PCBコンデンサー</p> <p>低濃度PCB油の中に高濃度PCBコンデンサーが浸漬されていた</p>
2	<p>閉院予定の動物病院からの問い合わせにより、現地調査を行ったところ、エックス線機器に付属されている変圧器が高濃度PCB含有であることが発覚した。</p>

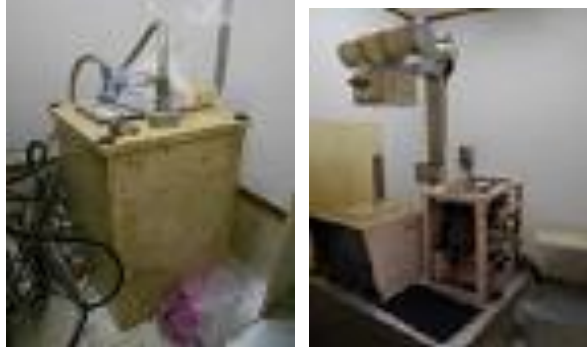
<p>閉院予定の動物病院から発見されたエックス線装置</p>
3	<p>閉院している動物病院にて、残置されていたレントゲン装置を処分しようとしたところ、高濃度PCB含有コンデンサーが使用されていることが分かった。</p>

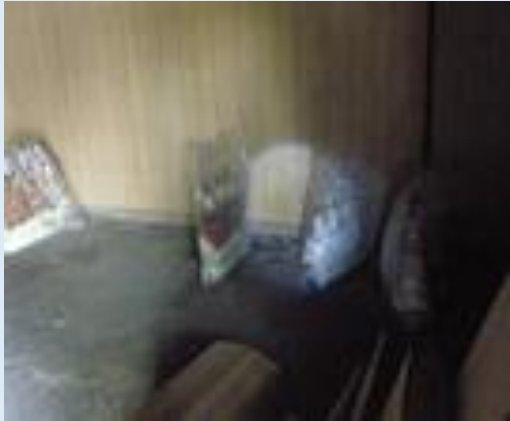
No.	発見経緯	写真
1	<p>倉庫を解体していた建設業者が高濃度PCB含有コンデンサーを発見した。建設業者が自治体へ問い合わせた事により発覚した。</p>

<p>解体中の倉庫からコンデンサーを発見した</p>
2	<p>解体工事にあたっては、自治体職員が必ず現場パトロールを実施しているが、その解体現場パトロール中にビニール袋に入った安定器を発見した。</p>

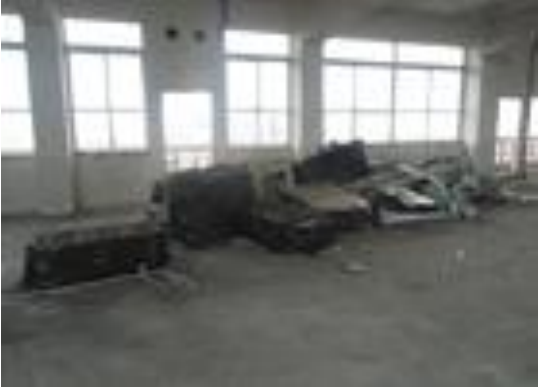
<p>解体工事現場をパトロール</p>

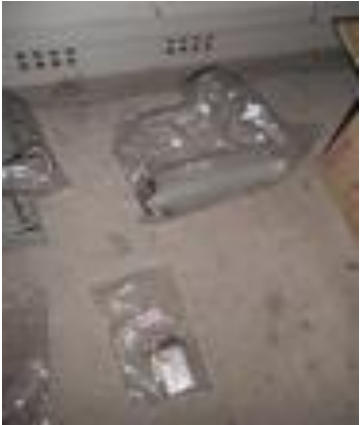
<p>ビニール袋に入った安定器を発見した</p>

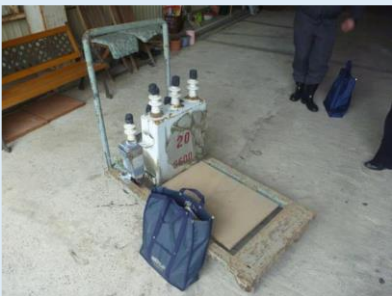
<p>下に降ろしたコンデンサー</p>
2	<p>職員が道路を通行中、道路沿いの古い工場で高圧受電設備が高所にて残置されていることを確認したため、現在当該工場の事務所で事業活動を行っている会社の関係者の了承の下、銘板情報を確認したところ、高濃度 PCB 廃棄物(コンデンサー)1台が残置されていることが判明した。</p>

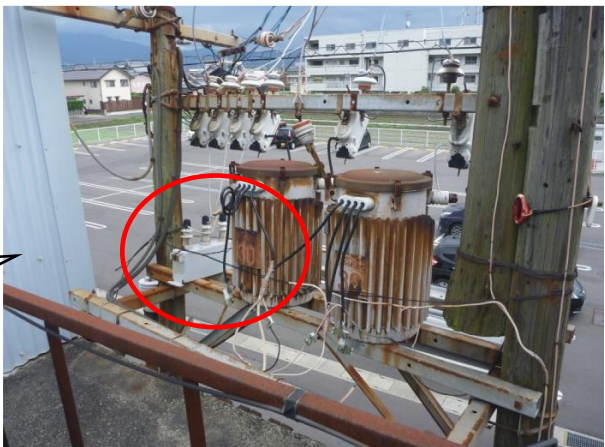
<p>高所にて残置されていたコンデンサー</p>

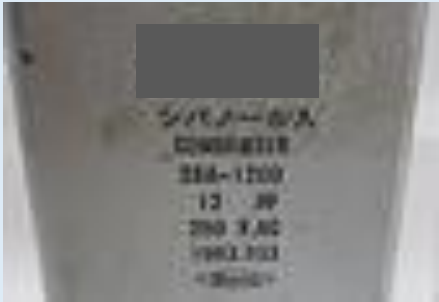
<p data-bbox="890 548 1418 694">シバノール入りと記載あり</p>
2	<p>小学校の校舎工事を行った際に、高濃度PCB安定器が設置されていた事が発覚した。施設管理者によると、すでに掘り起こし調査は終了していると認識していた。しかし、今回の事案の経緯確認を行ったところ、一部の校舎のみサンプリング調査をして終了としていた事が発覚。念のため市内全校に改めて全量調査を行ったところ、最終的に6校で計16台のPCB使用安定器が発見された。</p>

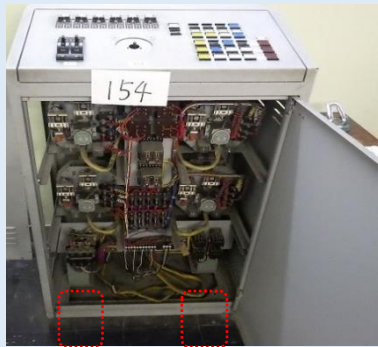
No.	発見経緯	写真		
<p>新規</p> <p>3</p>	<p>工業系の高等学校にてPCB機器調査を行った。理科実験用の調光器(製造年不明)の内部を確認したところ、低圧コンデンサー2台が内蔵されているのを発見した。銘板を確認したところ、2台とも高濃度PCB含有コンデンサーであった。</p>

<p>高濃度PCB含有コンデンサー</p>	
<p>新規</p> <p>4</p>	<p>工業高等学校の理科準備室内に昭和43年製の実習用装置があり、裏蓋を外し内部を確認したところ、コンデンサーが裏蓋に取り付けられているのを発見した。銘板を確認したところ、DF CAPACITORと書かれており、高濃度PCB含有コンデンサーであった。</p>

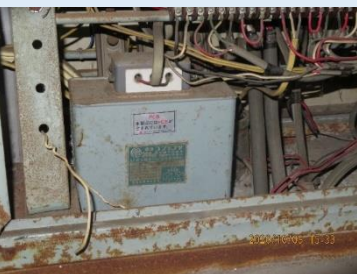
<p>発見されたコンデンサー</p>
<p>新規</p> <p>3</p>	<p>自治体所有の廃ポンプ場に建物建設計画があり、ポンプ場撤去のため制御盤内を確認したところ高濃度PCB低圧進相コンデンサー(9kg)を発見した。</p>

<p>制御盤内に低圧進相コンデンサーが発見された</p>

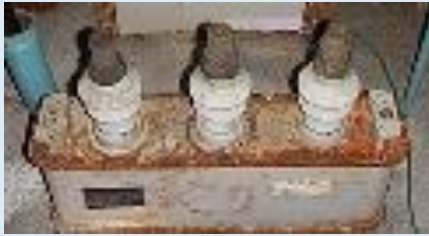
No.	発見経緯	写真		
<p>新規</p> <p>1</p>	<p>地元では有名な廃ホテルにて不審者情報があつたため、市と自治会で立入調査を行うことに。登記上、土地・建物の所有者は不存在であつたが、破産管財人の同意を取り、立入検査を実施。高濃度PCBコンデンサー1台とPCB使用安定器12台を発見した。</p>

<p>高濃度PCB含有コンデンサー</p>	
<p>新規</p> <p>2</p>	<p>自家用電気工作物設置者リストに記載はなかったが、P協データに記載がある廃ホテルについて、立入調査を行うことに、建物所有権は他事業者に移動していたため、現所有者の許可を得て実施。立入調査の結果、高濃度PCB含有コンデンサー1台を発見した。</p>

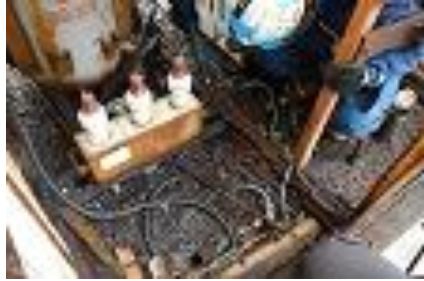
<p>発見された高濃度PCB含有コンデンサー</p>		
<p>新規</p> <p>3</p>	<p>廃業したホテル数軒にて立入調査を行った。立入調査では、エントランス、事務室、厨房、食堂、ボイラー室、宴会場の天井裏など様々なエリアでPCB使用安定器が発見された。</p>
