# 鋼材基質を用いたブルーカーボン 生態系創出への取組について

令和7年6月

(株) 中山製鋼所  
海洋エンジニアリング部

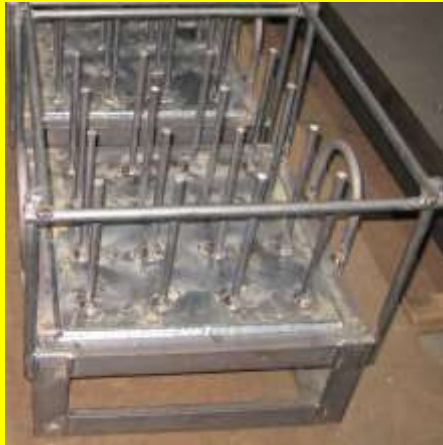
タイプⅠ

剣山基質(約40kg)

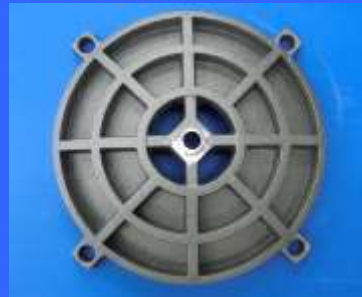
タイプⅡ

鋳物基質(CS-B:約11kg・CS-A:約6kg)

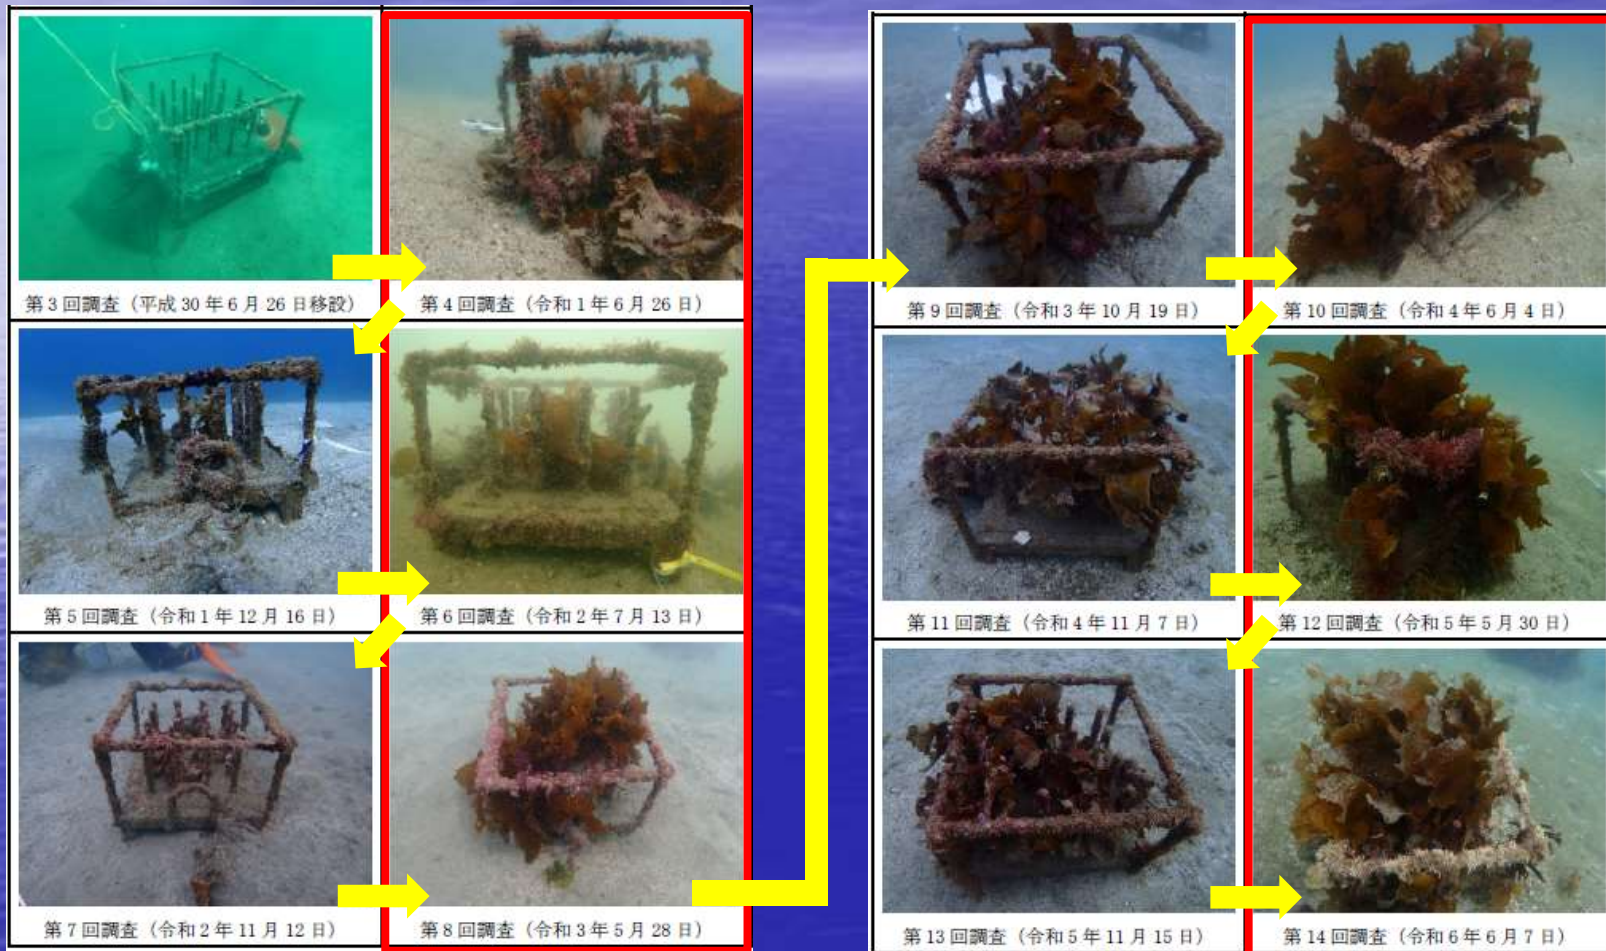
タイプI：剣山基質・・・食害対策となる核藻場として

藻場消失対策に係わる藻場試験礁 実証試験 効果調査報告書  
2024年6月実施より

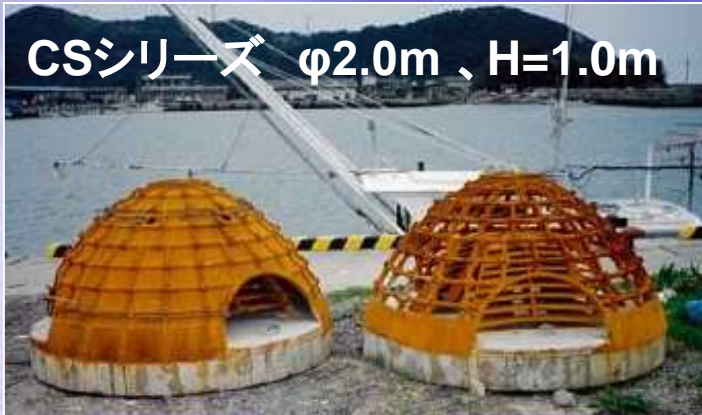
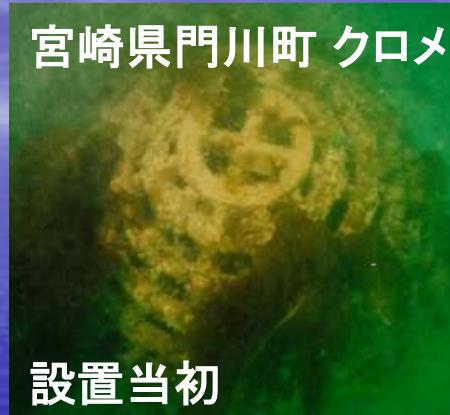
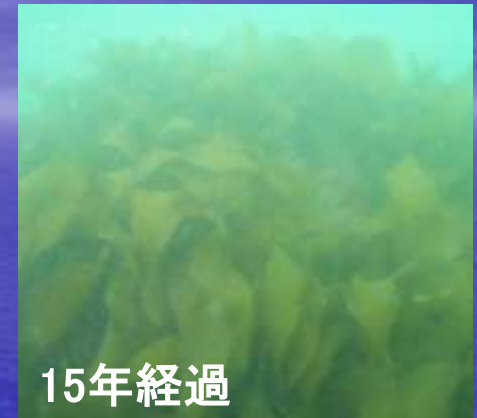
## ドーム型鋳物礁（従来型）

## 小型鋳物基質・・・基質の更新性として

- 鋳物は、表面の更新性が高く藻類の世代交代に対応でき、継続的な機能性が期待できる！
- ドーム型に造形、形状は凹凸で、表面は海藻が着生し易い性状！
- 軽量で、潜水による取り付けも簡単！
- 天然藻場で種付けしたものを基質ごと移設！

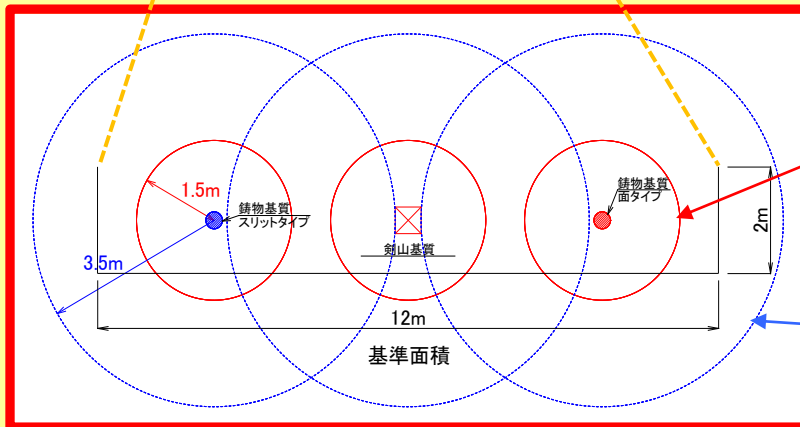
①藻場創出目標面積(造成1区画)  $2\text{m} \times 60\text{m} = 120\text{m}^2$

②基準面積

(①の60mを5分割し、幅2m×12mを1エリアとした場合)

赤色の1.5m→ワカメの遊走子が遊泳だけで分散する場合。  
円内に高密度で集中する。

青色の3.5m→カジメの遊走子が遊泳だけで分散する場合。  
円内になだらかに広がる。

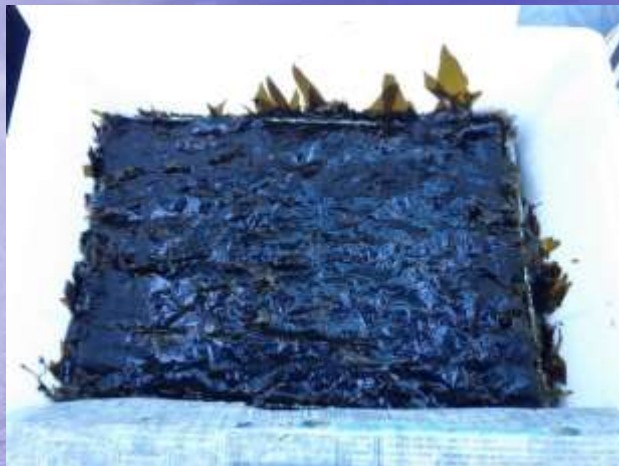
①ワカメの種系

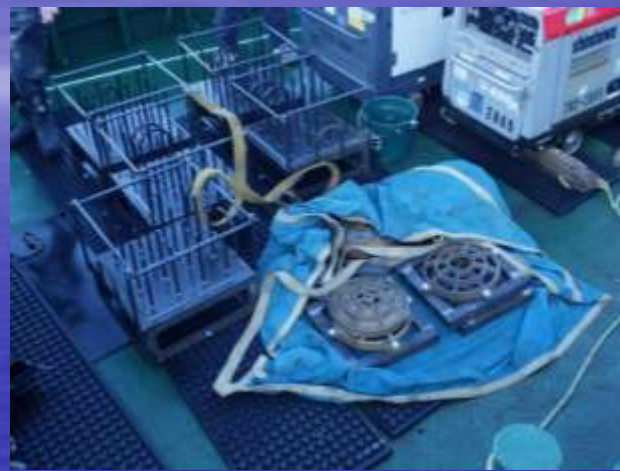
②ワカメの種系取付前

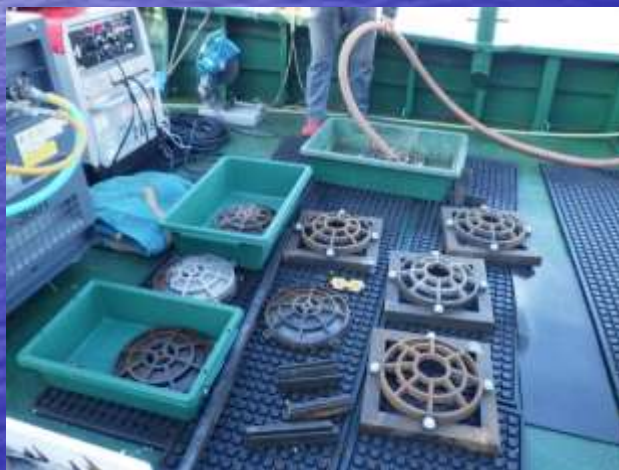
③ワカメの種系取付前

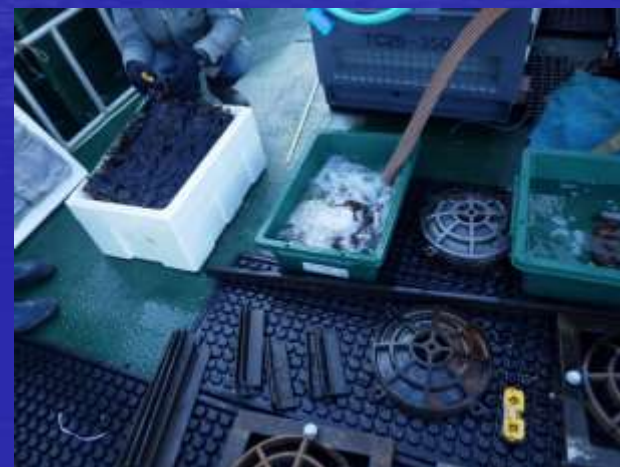
④コンテナに海水注入

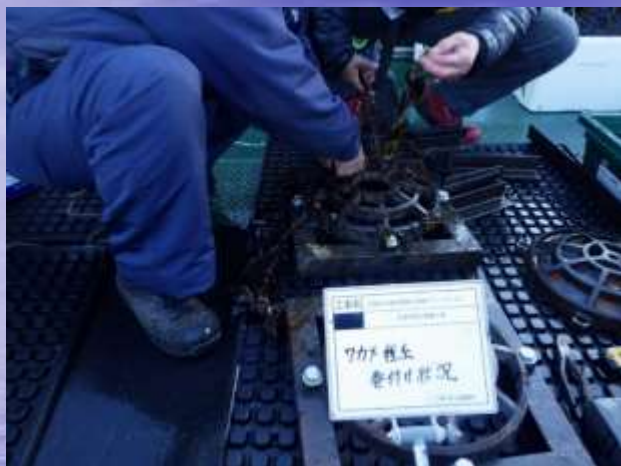
⑤ワカメの種系取付中

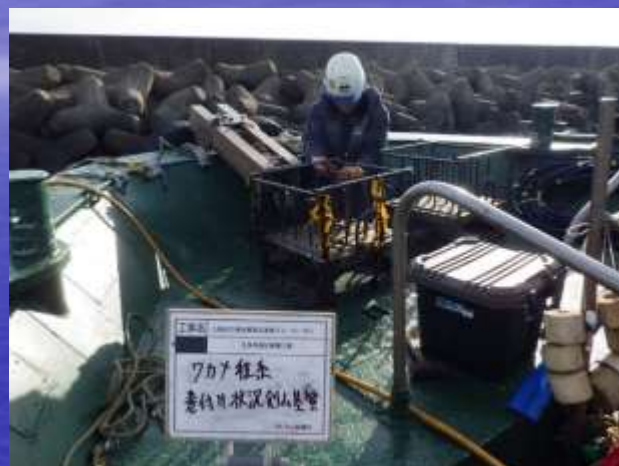
⑥ワカメの種系取付中

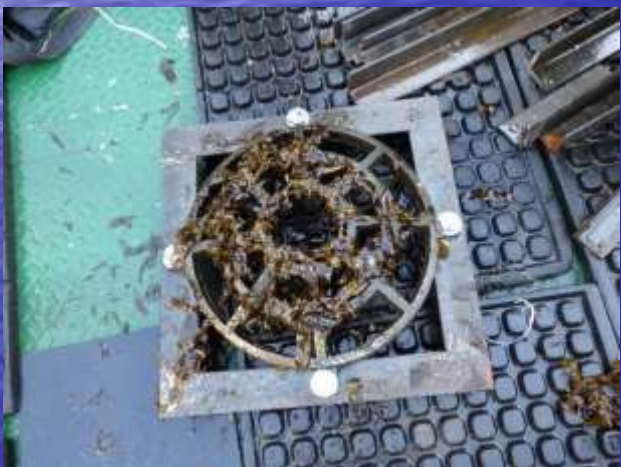
⑦ワカメの種系取付後

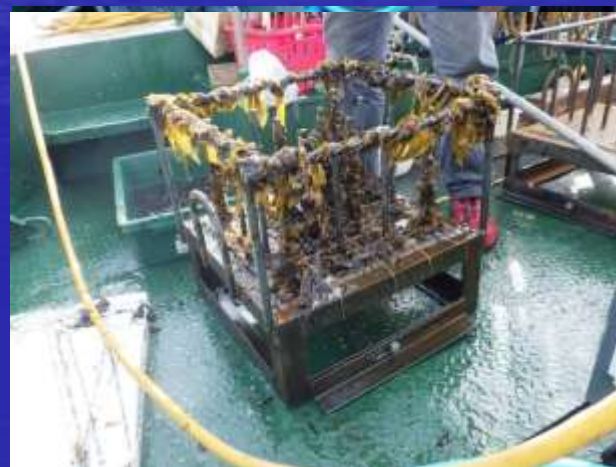
⑧ワカメの種系取付後

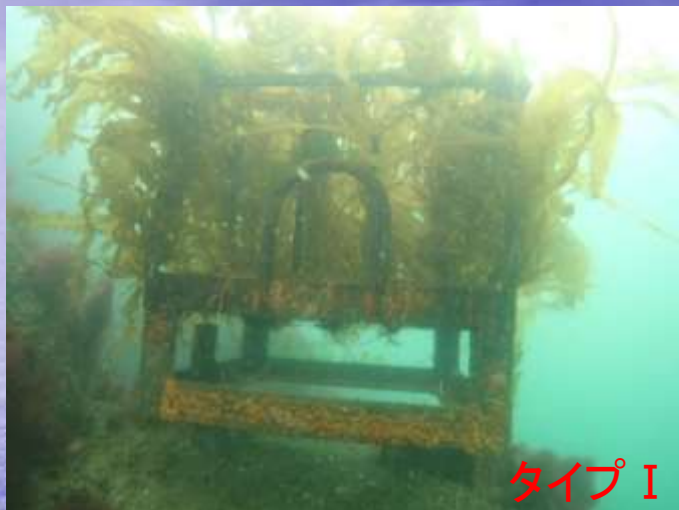
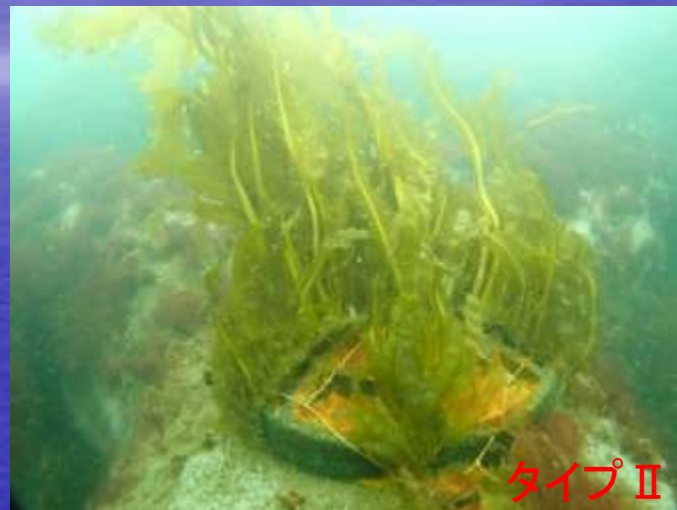
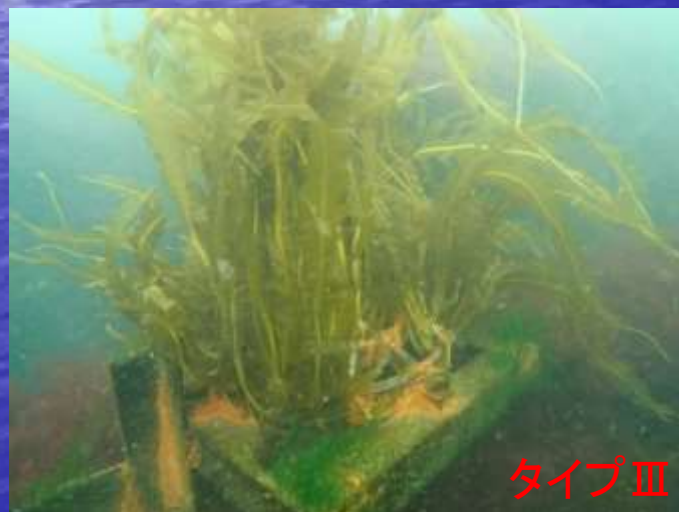
## ・大阪府提供写真1

(令和7年3月5日・設置後2ヶ月経過)

3種×5基の計15基に、基質1基あたり20～180株、藻長30～70cmのワカメを確認。

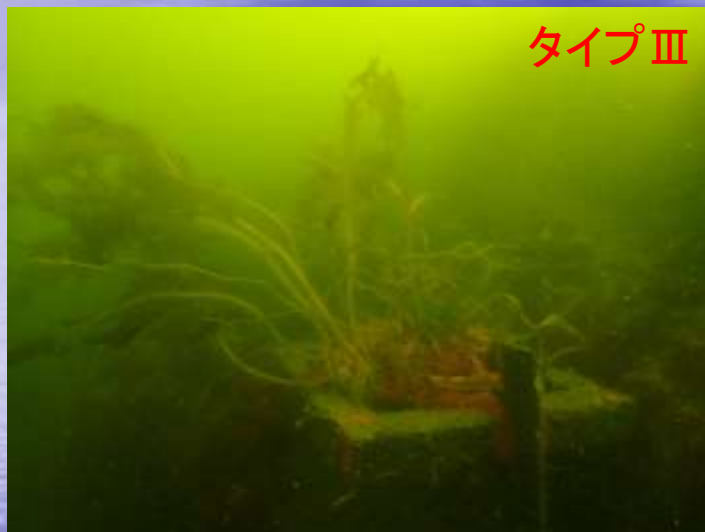
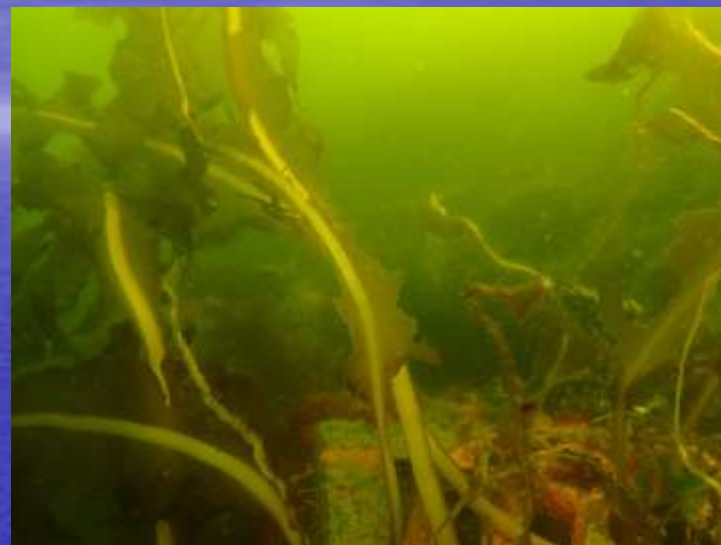
エリア5(一番南側)

拡大写真

モリタツグ 調査において、一つのエリアの鋳物基質に食害痕のようなものが見られました。

- ①今回は、海藻着生基質にワカメの種系を取付けましたが、概ね順調に生長し、密度も良好でした。
- ②一つの基質に食害のようなものが見られました。ただ現段階では広がりを見せていないと思われます。
- ③基質周辺の護岸ブロックに、ワカメの幼体が確認できました。

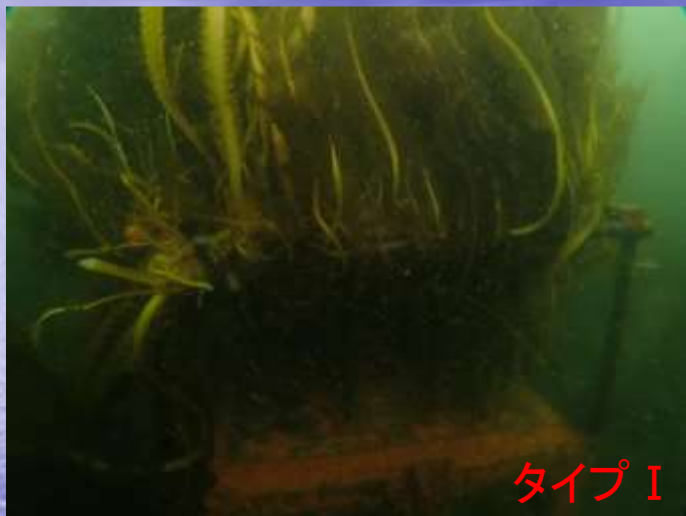
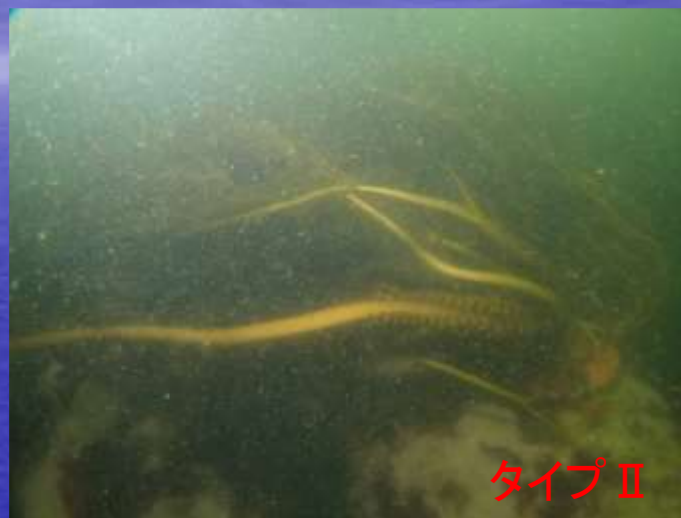
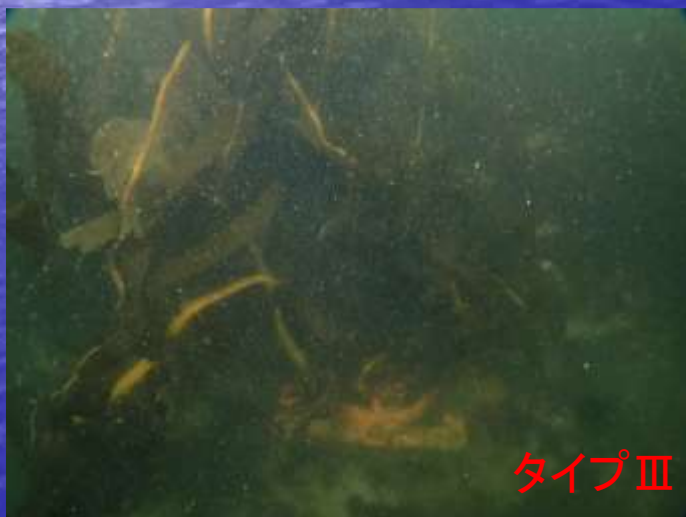
## ・大阪府提供写真2

(令和7年5月9日・設置後4ヶ月経過)

ワカメの株数は、  
剣山基質が100~150 株/基、  
CS-A が30~50株/基、  
CS-B が40~60 株/基であり、  
いずれの基質も大型のワカメの藻長は  
160cm 程度となった。

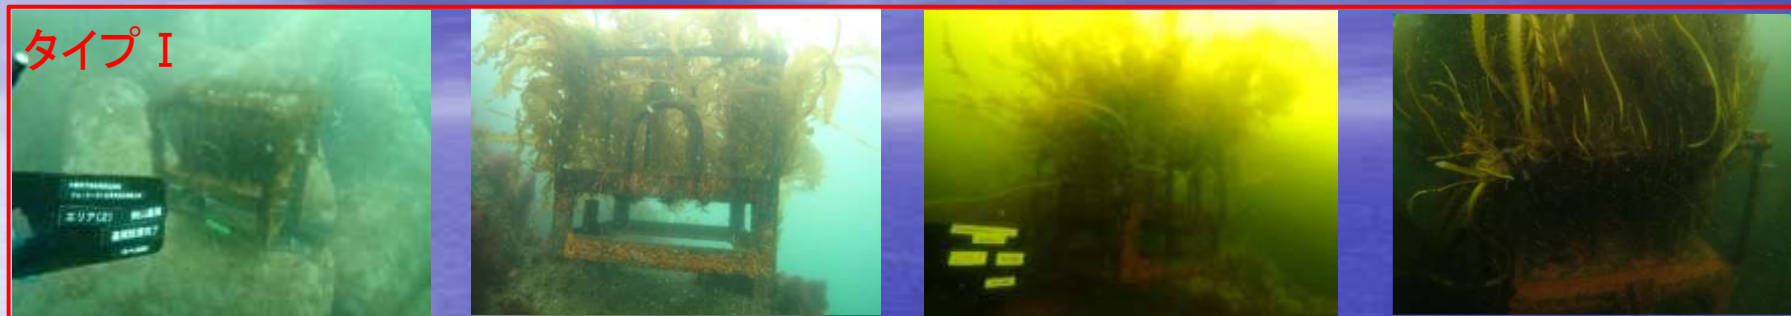
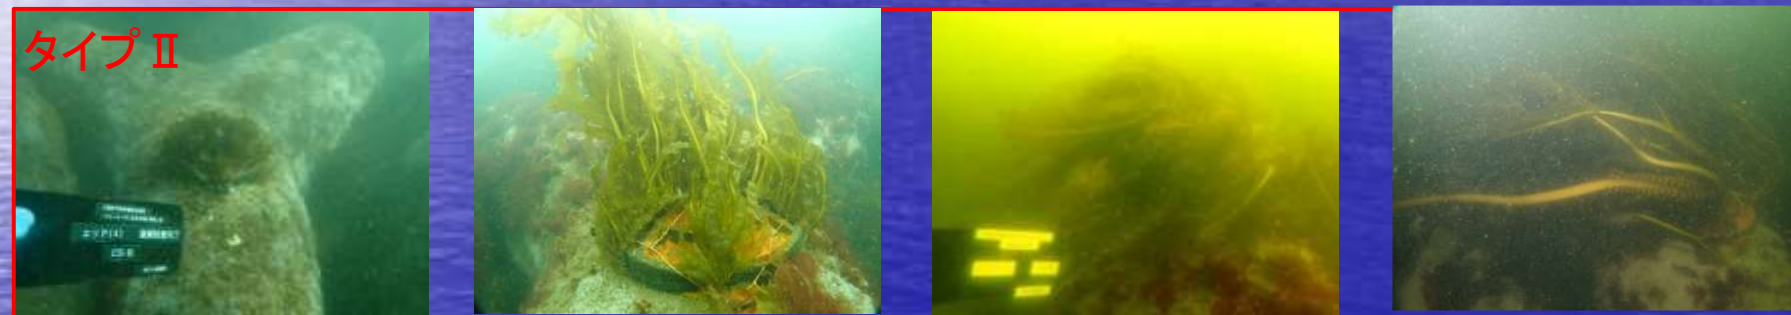
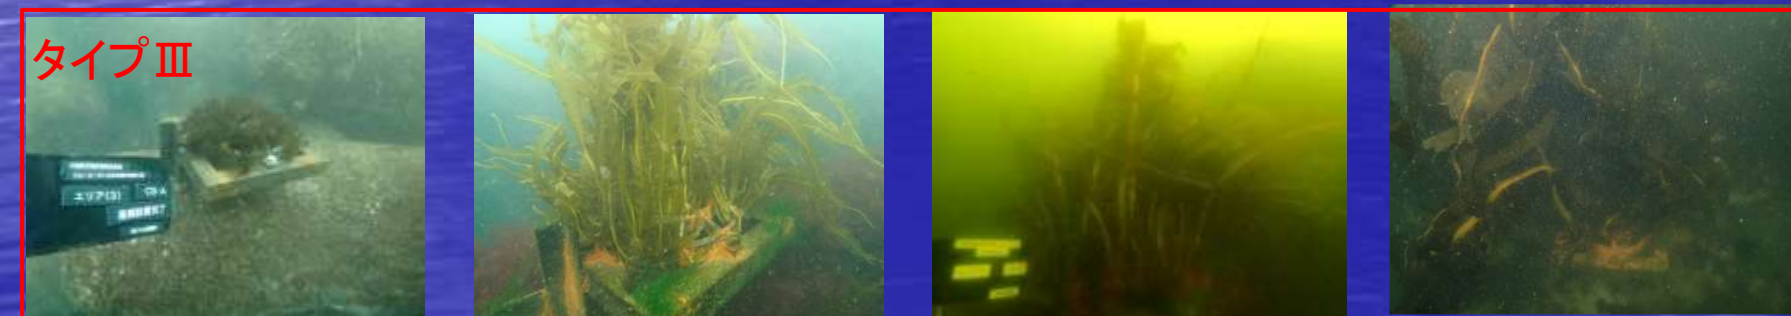
## ・各基質の調査時の状況

令和6年12月25日

令和7年3月5日

令和7年3月25日

令和7年5月9日
