河川におけるマイクロプラスチック実態把握調査の結果について

1. 調査日 令和5年9月（25～28日）、12月（4～8日）
2. 調査地点
新京阪橋（安威川）、毛馬橋（大川）、石川橋（石川）、高野大橋（大和川）

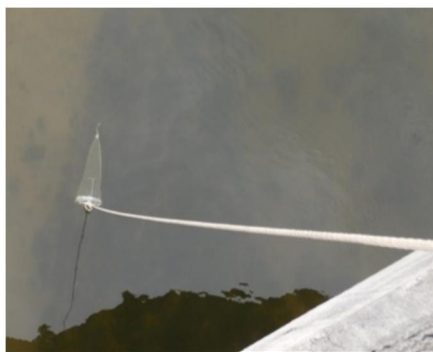
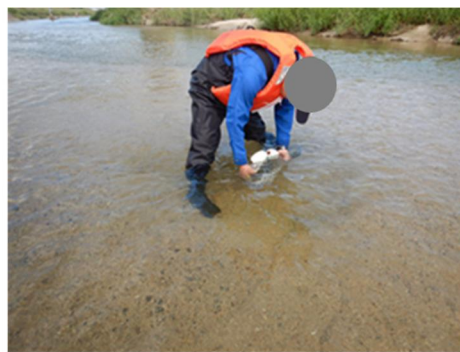
図-2 調査方法

- 河川・湖沼マイクロプラスチック調査ガイドライン（環境省）に基づき、採取用ネットを用いて漂流するマイクロプラスチックを採取し、プラスチックの形状、色、材質、個数密度等を分析した。

橋梁からネットを垂下しての採取

河川に立ち込んでの採取

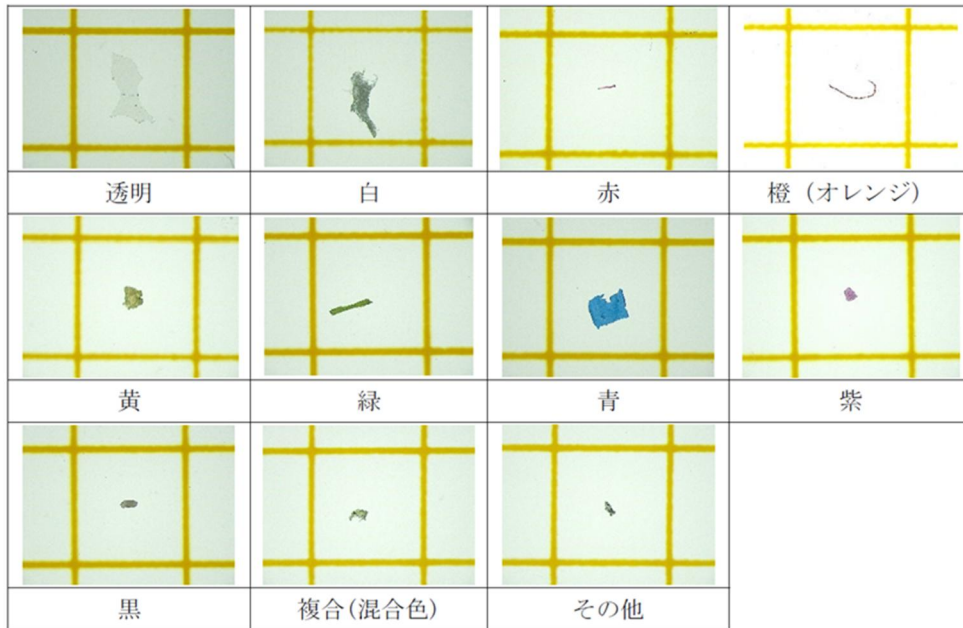
図-6 マイクロプラスチックの色分類

- 主なプラスチックの色は白色、透明、緑、青、黒であった。いずれの地点でも白色が多い傾向にあった。
