## 令和5年7月実施の河川水質追加調査について

### 1. 追加調査の概要

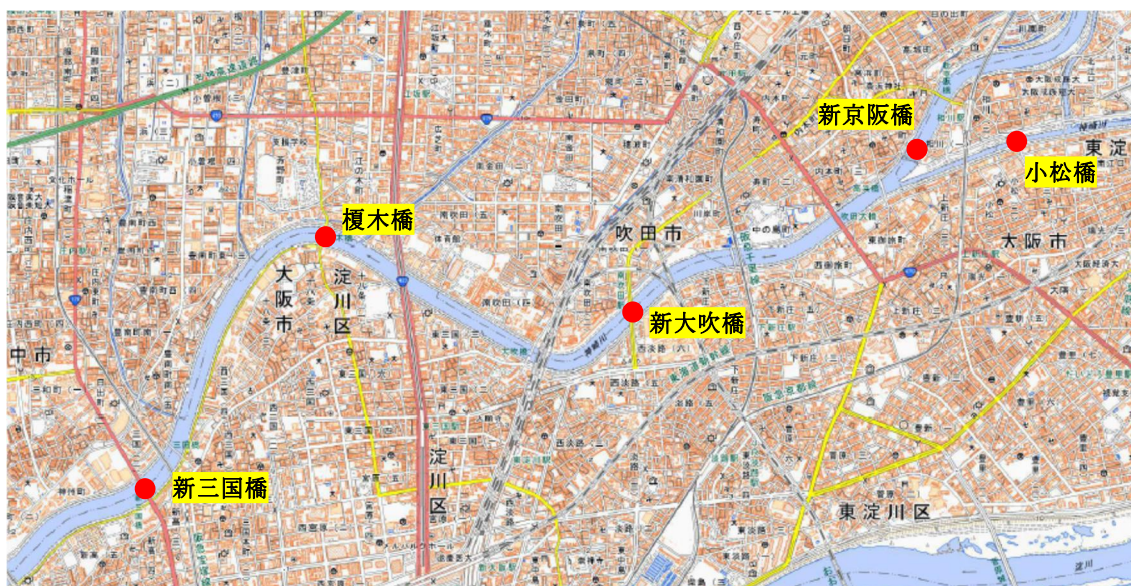
図1 神崎川追加調査地点図（地理院地図より）

(1) 神崎川水域：図1に示す5地点

神崎川水域で追加調査した5地点の結果は表1のとおりで、安威川・新京阪橋を除き、暫定指針値（50ng/L）を下回った。

令和5年度の常時監視で暫定指針値を超過した神崎川・新三国橋では、毎年調査を継続し、今後の推移を注視する。

追加調査において暫定指針値を超過した安威川・新京阪橋については、令和6年度の常時監視で調査し推移を注視する。

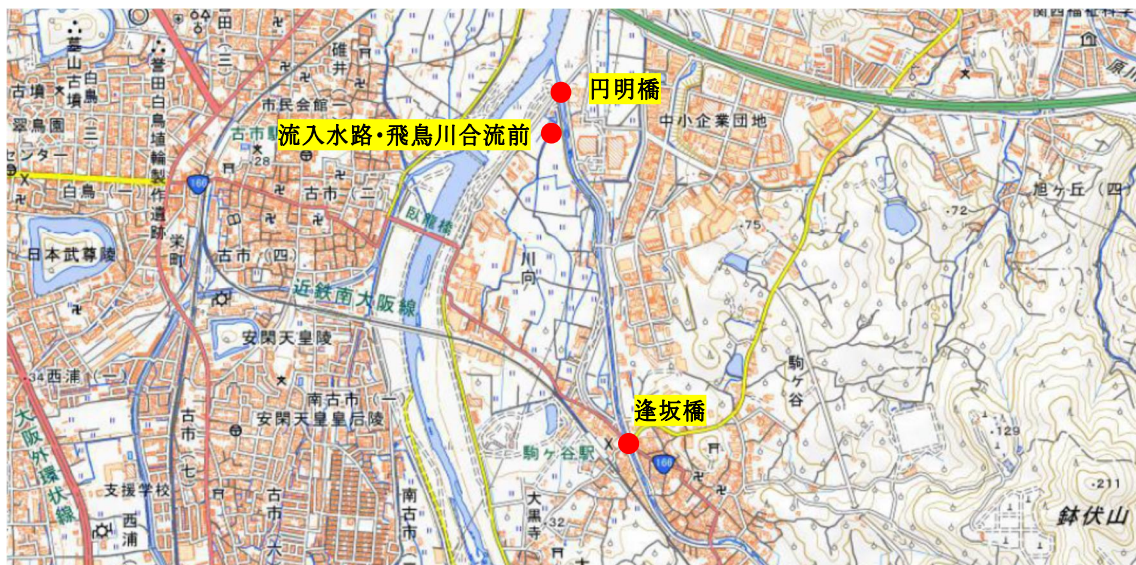
図2 飛鳥川追加調査地点図（地理院地図より）

(2) 飛鳥川水域：図2に示す3地点

飛鳥川水域で追加調査した3地点の結果は表2のとおりで、環境基準点及び上流調査地点のいずれにおいても、暫定指針値（50ng/L）を下回った。

令和5年度の常時監視において暫定指針値を超過した飛鳥川・円明橋については、常時監視の調査頻度（3年に1回から毎年）を増やし推移を注視する。

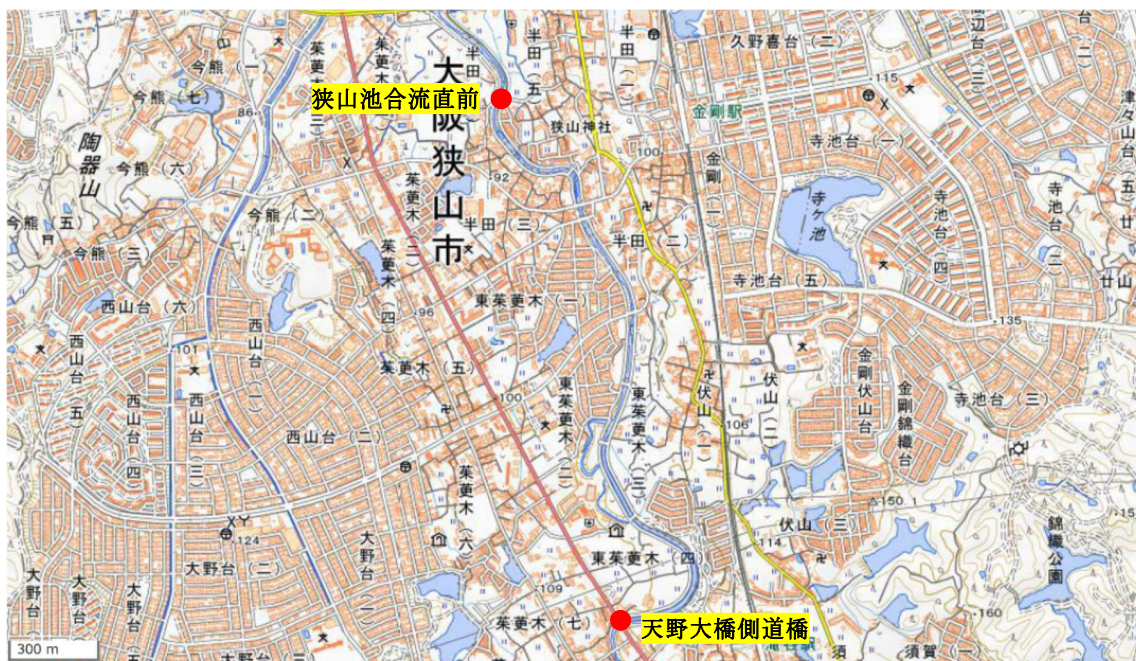
図3 西除川追加調査地点図（地理院地図より）

(3) 西除川水域：図3に示す2地点

西除川水域で追加調査した2地点の結果は表3のとおりで、環境基準点及び上流調査地点のいずれにおいても、暫定指針値（50ng/L）を下回った。

令和5年度の常時監視において暫定指針値を超過した西除川・狭山池合流直前については、常時監視の調査頻度（3年に1回から毎年）を増やし推移を注視する。
