# 流木対策効果検証調査について

平成28年11月28日

大阪府立環境農林水産総合研究所

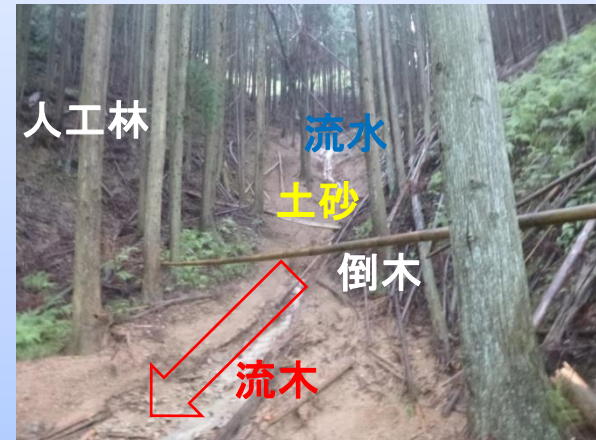
H26 被災時の森林の様子(箕面市)

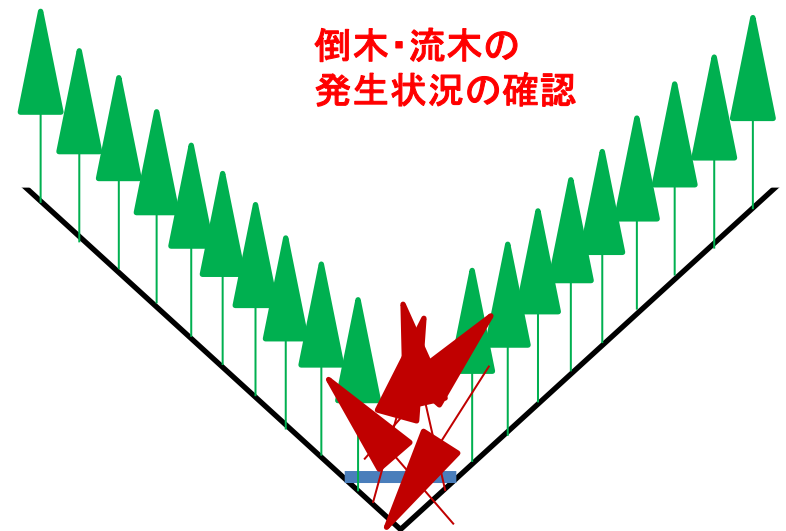
対策実施区

対策未実施区(対照区)

**流木調査(1)**: 倒木・危険木が新たに発生していないか確認

**流木調査(2)**: 倒木の位置を把握し、移動等の経年変化を把握

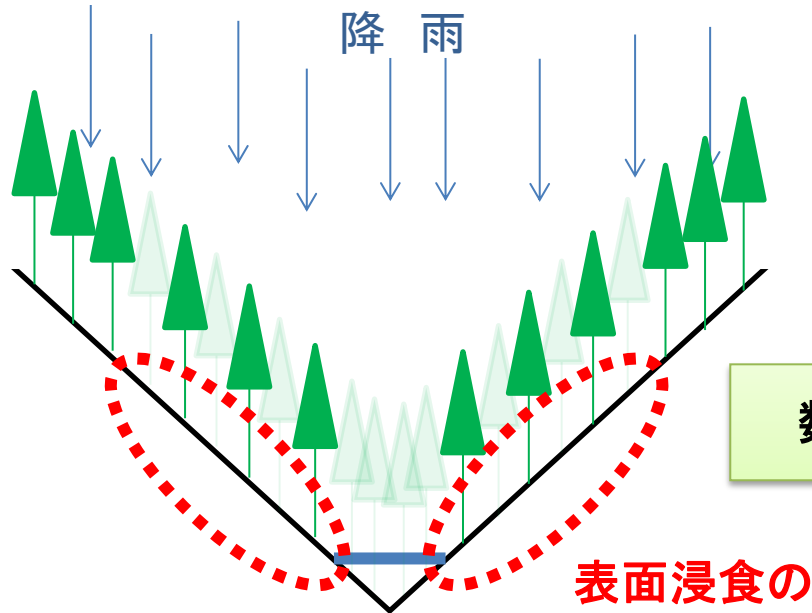
対策直後

表面浸食の  
状況確認

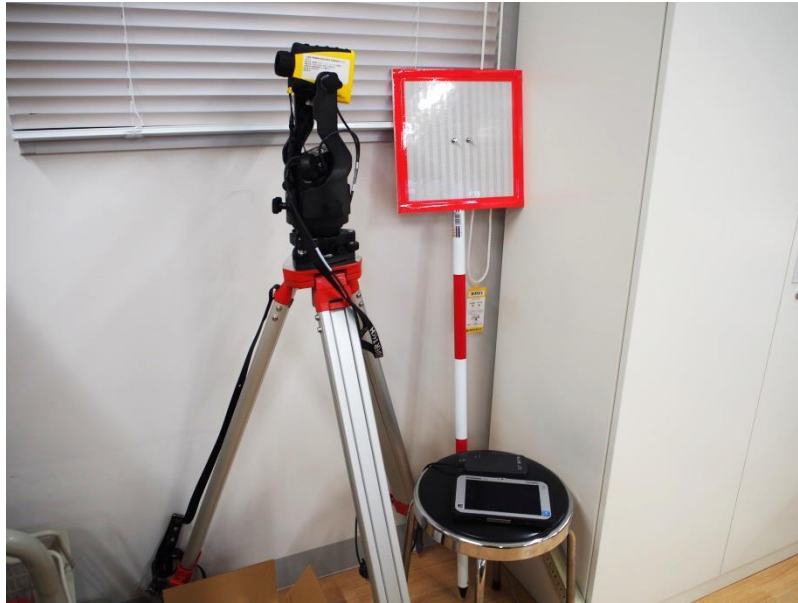
デジタルコンパスによる測量

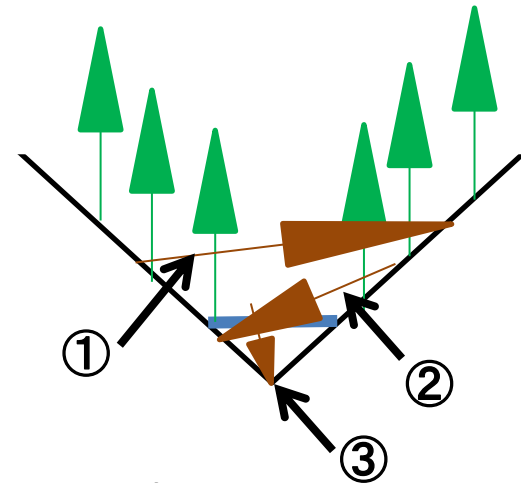
(倒木の分類)

- ①倒木が溪流をまたいでいる
- ②先端もしくは根元の一部が溪流内にある
- ③先端から根元まですべて溪流内にある

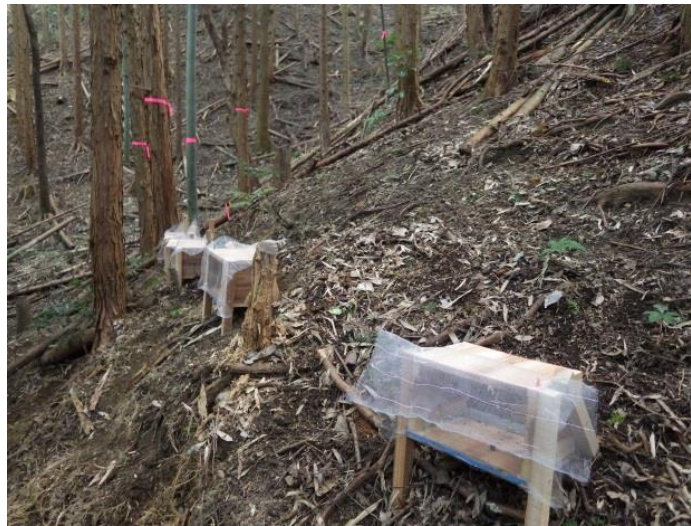
土砂受け箱

- 日本で広く普及している表面侵食量の測定法。  
幅25cm × 高さ15cm × 奥行20cmの箱(背面にネット)を  
傾斜地に水平に固定する。月に1回サンプル回収。
- 立地条件を選ばない。測定地点数を増やせる。  
国内における多数の研究データと比較が可能。
