台風等による影響と対策案

平成30年11月

大阪府 環境農林水産部 みどり推進室 森づくり課

平成31年度 危険渓流の流木対策事業

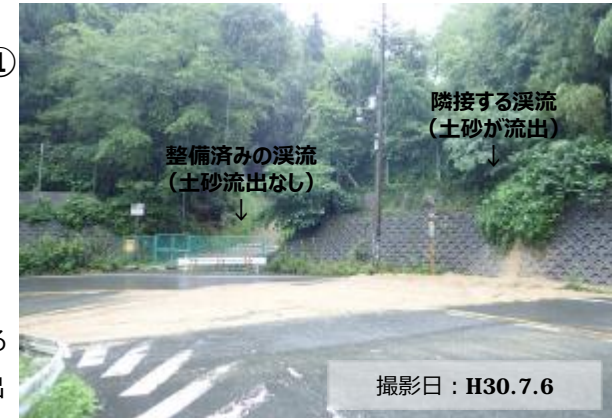
【被害後】 写真撮影位置①

事業地内の隣接する
渓流から土砂が流出

(影響) 平成30年7月豪雨により、事業内の隣接する渓流において崩壊が発生し、府道168号に土砂が流出
(対策) 31年度に、治山ダムや危険木除去等を実施する

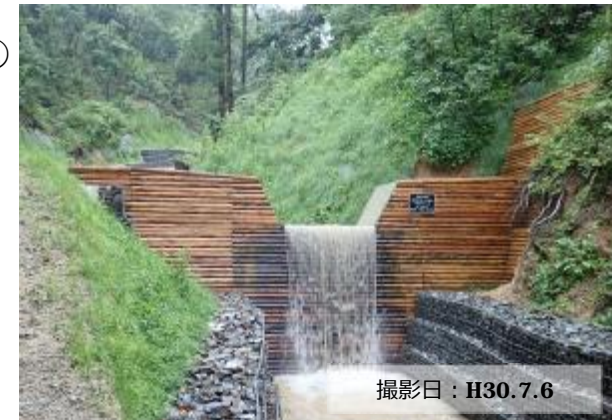
【被害後】 写真撮影位置②

整備済みの渓流
からの土砂流出なし

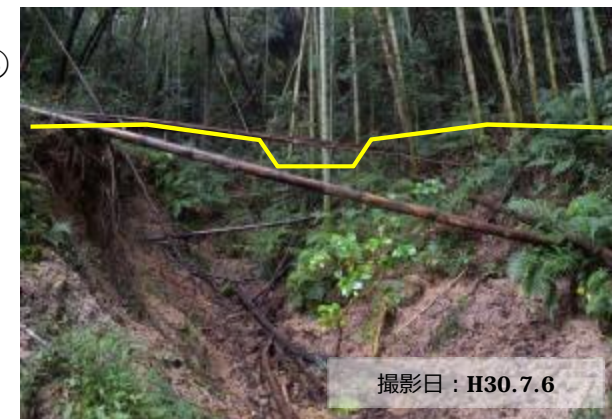
【被害後】 写真撮影位置③

整備予定の渓流の荒廃状況

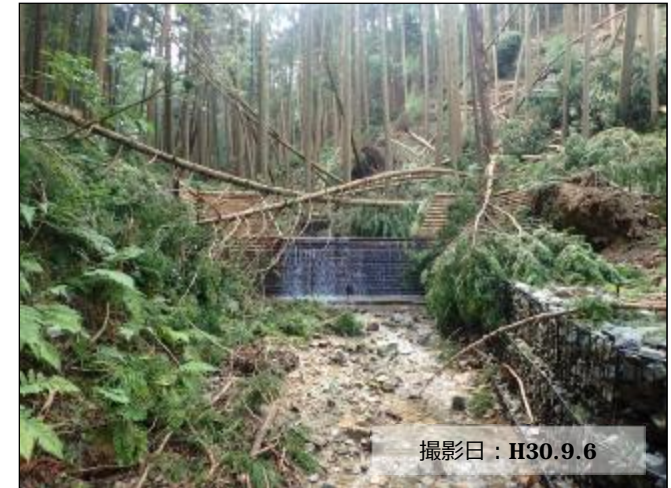
【被害後】写真撮影位置①

風倒木被害が発生 (H29年度設置の治山ダム)

- (影響) 平成30年9月の台風21号により、対象箇所内において風倒木被害が発生し、溪流等へ立木が倒伏
- (対策) 流木となって流出を防ぐため、31年度に、風倒木処理等を実施する

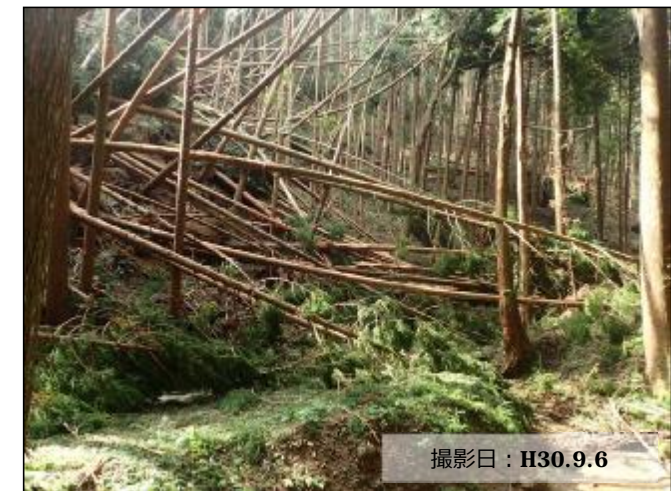
【被害後】写真撮影位置②

溪流内へ立木が倒伏

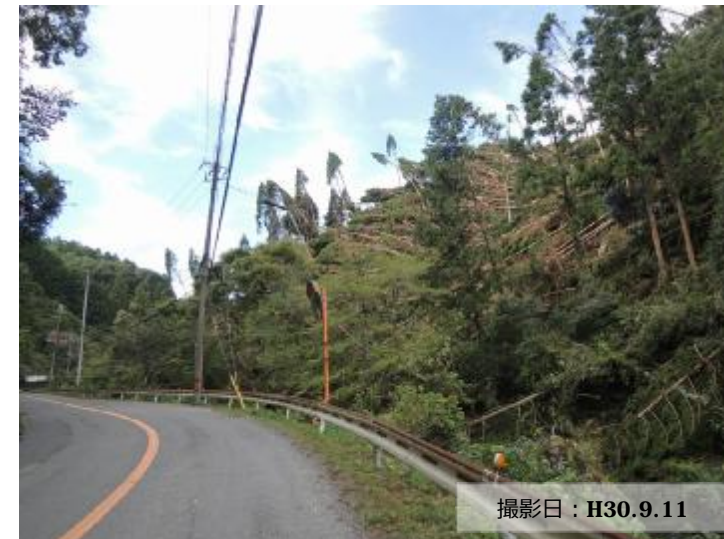
【被害後】 主要道路沿い被災箇所 (写真①)

- (影響) 主要道路沿いに著しい倒木被害が発生し、放置すると、二次災害により通行に支障が出る危険性がある。
(対策) 速やかな倒木処理により、主要道路の通行障害の発生を抑制し、安全化を図る。

平成31・32年度事業として、主要路線沿いの風倒木被害地について、二次災害発生を防止するため、倒木処理を実施する。

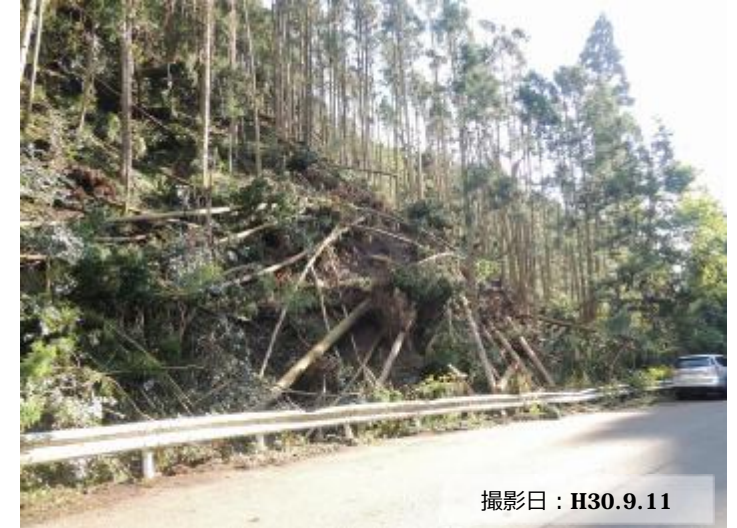
【被害後】 主要道路沿い被災箇所 (写真①)

(影響) 主要道路沿いに著しい倒木被害が発生し、放置すると、二次災害により通行に支障が出る危険性がある。
(対策) 速やかな倒木処理により、主要道路の通行障害の発生を抑制し、安全化を図る。

平成31・32年度事業として、主要路線沿いの風倒木被害地について、二次災害発生を防止するため、倒木処理を実施する。

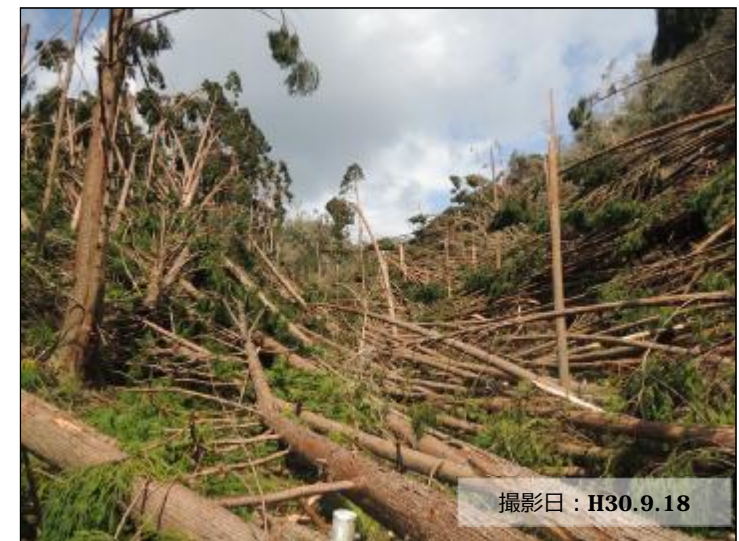
【被害後】写真撮影位置②

- （影響）事業対象地区内の立木の大部分が強風により倒れ、間伐対象木が消失、間伐を実施できる状況にはない。
- （対策）森林所有者と協議の上、国の補助事業等を導入し、風倒木を処理し、植栽を実施する。

平成30年度より事業実施を予定していたが、間伐対象木が消失し、本事業目的の達成が不可能となったため、事業対象地区から外すこととする。（事業対象地区は34地区から33地区に減）

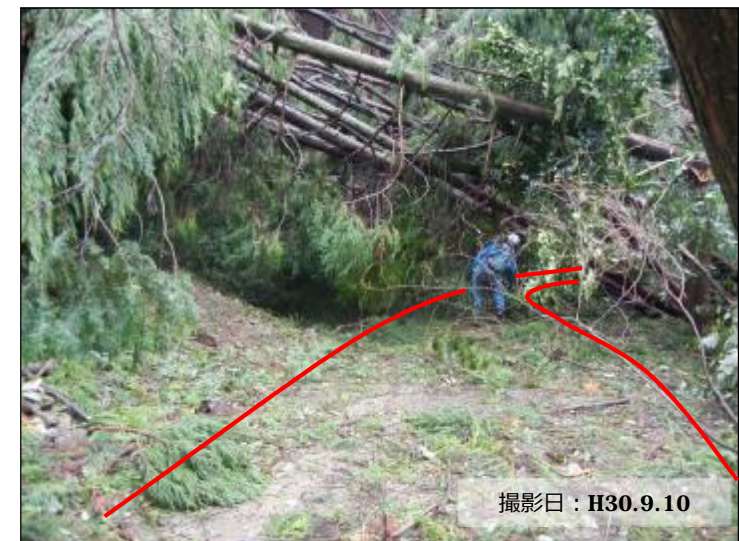
【被害後】被災した林道（写真②）

- （影響）事業対象地区に至る林道上に著しい倒木被害が発生し、到達不能となる。
- （対策）林道管理者と協議し、速やかな倒木処理により通行を回復し、事業実施を目指す。

平成30年度より事業実施を予定していたが、進入路となる林道部分に大量の倒木が発生し、施工地に入れられない状況にあるため、平成30年度の事業実施を見送り、平成31年度実施とする。
