# 「大阪府石油コンビナート等防災計画」

第1期対策計画（H27～H29）とりまとめ

平成 30 年 8 月

大阪府石油コンビナート等防災本部

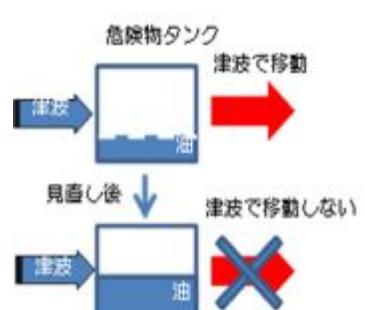
### 重点5 管理油高（下限値）の見直しタンク数

\*小型の危険物タンクは、自重が小さいため、津波の波力や浮力により移動の恐れ。

\*一定量以上の貯蔵物を常時保管しておくことで動きにくくなり、津波による移動を防止。

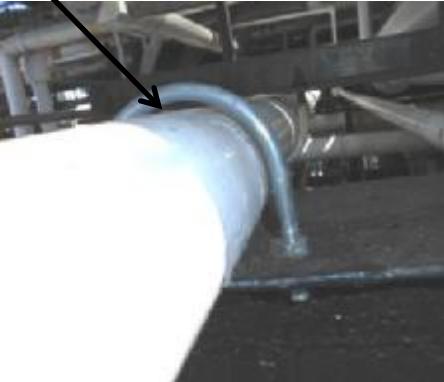
## 【1】耐震対策：高圧ガス設備の配管のサポート（支柱）の耐震工事

概 要	高圧ガス消費設備について耐震診断を実施したところ、いくつかのサポートで引っ張り応力が強くかかっていることが判明。配管の固定を緩めることで配管にかかる応力の分散を図り、配管へのダメージを軽減。
対策の状況	<p>U字サポートの拘束が過剰である部分において、反力を低減させるため、U字サポートと配管に<u>ギャップ</u>を設置</p>

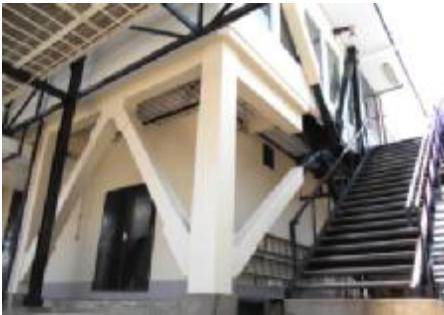
概 要	生産設備の制御を行う計器棟や事務所は、事業所の機能を維持するうえで重要な建物であり、また従業員や見学者の一時避難場所となることから、耐震診断を行い、耐震補強を実施
対策の状況	<div style="display: flex; justify-content: space-around;"> <div style="text-align: center;"> <p>【計器棟】</p> <p>X、Y方向に壁プレースによる補強を実施</p>

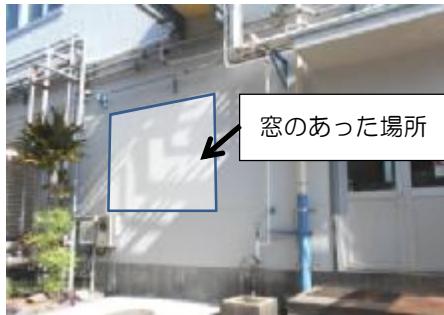
</div> <div style="text-align: center;"> <p>【事務棟】</p> <p>1階の柱補強として窓（数か所）を閉鎖</p>

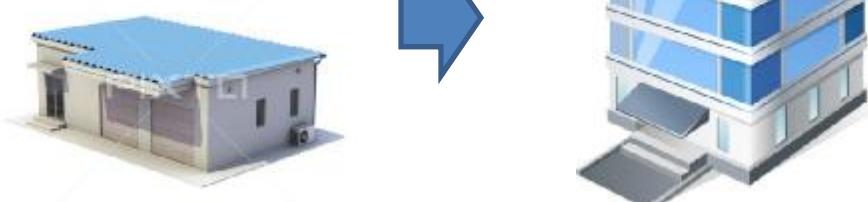
### 【4】耐震対策：事業所棟の建替え

概要	垂直避難も可能となるよう事務所棟を建替え
対策の状況	<div style="display: flex; align-items: center;"> <div style="border: 1px solid black; padding: 2px;">図： 大阪府作成</div> <div style="margin-left: 20px;">

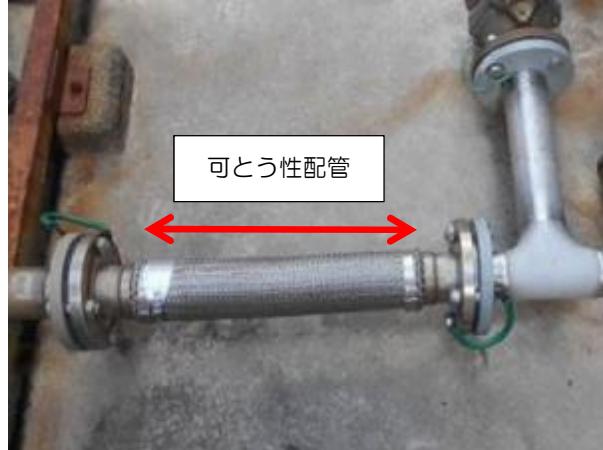
## 【5】耐震対策: 可とう性配管の導入

概 要	配管の途中に、フレキシブル管等の可とう性配管を入れることにより、地震のゆれによる破断を防止し、配管からの化学物質の漏えいを防止
対策の状況

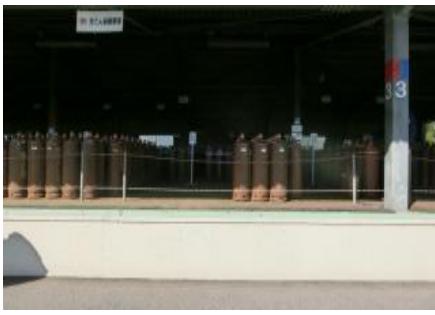
概 要	津波により高圧ガスボンベが流出することで製造プラントに流れ込み、緊急停止措置の妨げや、津波避難の妨げにならないよう、チェーン等で高圧ガスボンベを固定。
対策の状況	<div style="display: flex; justify-content: space-around;"> <div style="text-align: center;"> <p>①2重チェーンとワイヤーで流出を防止 (アセチレン)</p>

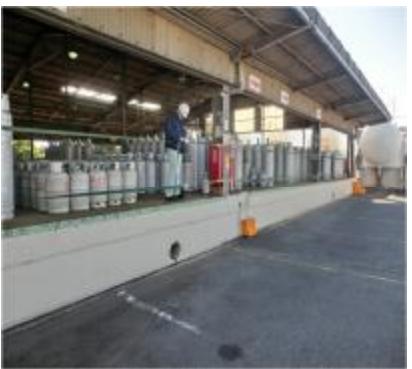
</div> <div style="text-align: center;"> <p>②ラッシングベルトの2重掛けとワイヤーで流出を防止(LPG(50kg以下)充てん場)</p>

</div> </div>
備 考	搬出作業中はラッシングベルトを取り外しているが、地震・津波が発生した際に速やかに流出防止対策を実施できるよう訓練を実施中。

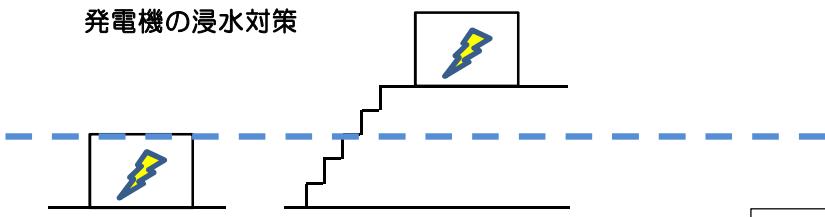
## 【7】浸水対策：緊急時措置を行うための非常用電源の確保対策

概要	電気室が浸水した場合、電源を供給する動力盤等の設備が水没するおそれがあり、緊急時措置を行うための電源を確保するため、重要設備を高所に移設した。
対策の状況	<p>発電機などの電気室をはじめ、重要設備が浸水によって水没するおそれがあるため、浸水のおそれのない場所（高台、上階のフロア、架台の設置など）に移設を行った。</p>

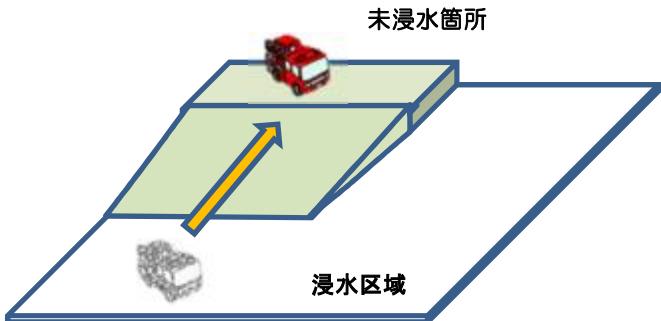
## 【8】浸水対策：自衛消防車両等の浸水漂流対策

概要	自衛消防車両等が浸水によって漂流しないよう、構内の浸水想定外の場所に消防車両を含む業務用車両を移動する手順の確認を行った。
対策の状況	<p>あらかじめ定めたマニュアルに基づいて、構内で浸水しない箇所に緊急車両を移動させ、非常時に運用できる体制を整備。</p>

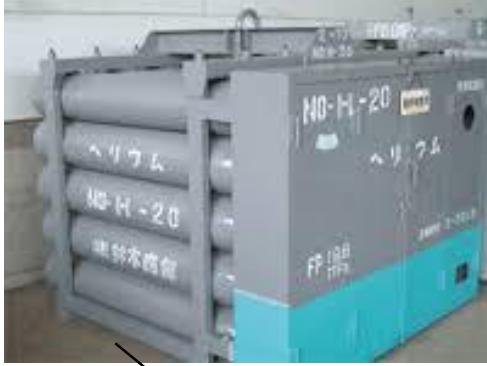
## 【9】浸水対策：高圧ガス容器の流出対策

概 要	津波によって漂流するおそれのある高圧ガスの小型容器をアンカーで固定		
対策の状況

容器を床面にアンカーで固定	図： 大阪府作成
備 考

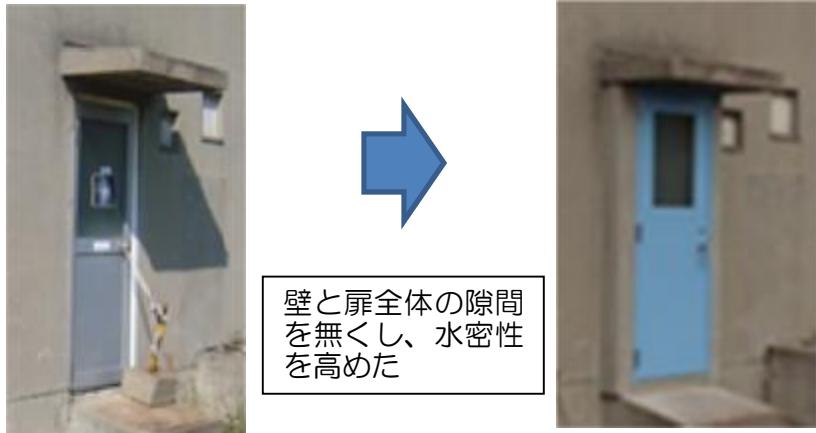
## 【10】浸水対策：建屋の水密化

概 要	津波による浸水があっても、建屋に浸水しないよう密閉性を高める工事を実施		
対策の状況

壁と扉全体の隙間を無くし、水密性を高めた	
備 考

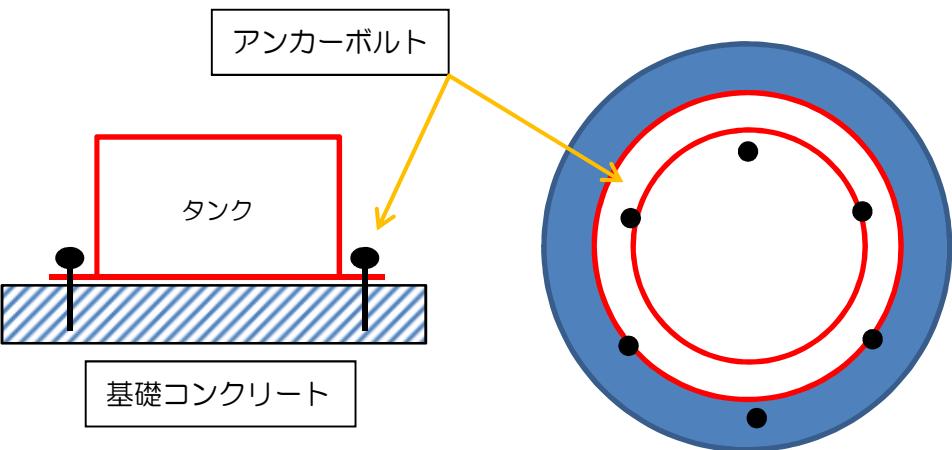
## 【1 1】浸水対策：タンクの固定強化

概 要	浸水によってタンクが浮くのを防止するため、アンカーボルトで基礎コンクリートに固定
対策の状況

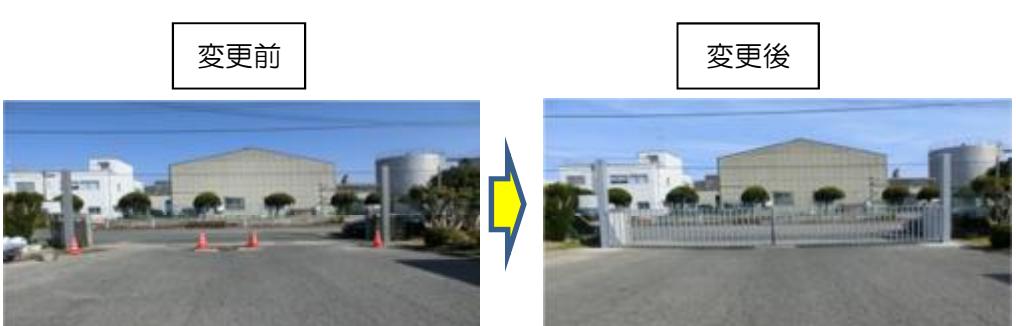
## 【1 2】浸水対策：容器等の事業所外への流出対策

概 要	容器等が事業所外に流出することを防止するため、事業所の門扉の構造を変更
対策の状況

備 考	従来のアコーディオン式簡易門扉では、浸水時に容器等の事業場外流出を防止できず、流出防止が可能な門扉に変更

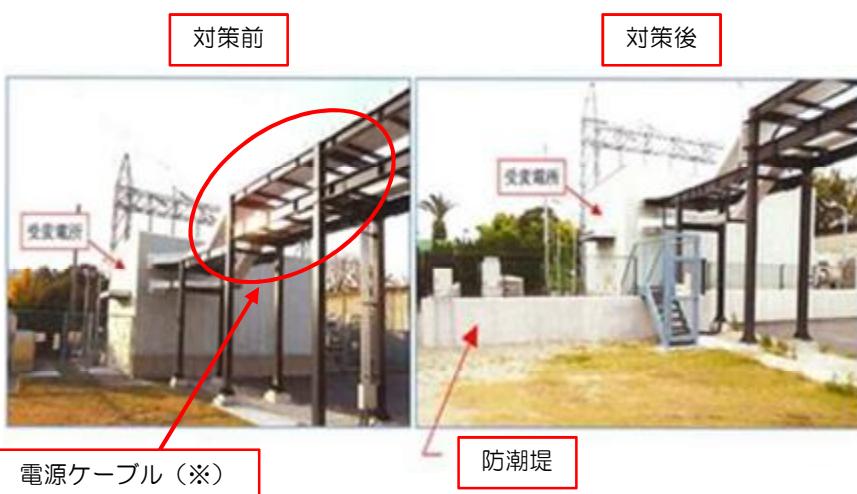
【13】浸水対策：受電設備に対する防潮堤の設置、電源ケーブルの高架化

概要	受電設備備がしないよう防潮堤を設置 地上にあった電源ケーブルを高架化
対策の状況

<p>The figure shows two photographs side-by-side. The left photograph, labeled '対策前' (Before), shows a power equipment building with a sign '受電場所' (Power Reception Site). A red circle highlights the building's foundation, and a red arrow points to a red box labeled '電源ケーブル（※）' (Power Cable). The right photograph, labeled '対策後' (After), shows the same building with a white concrete flood embankment ('防潮堤') in front. A red arrow points to the same red box labeled '電源ケーブル（※）'.</p>
備考	※ 電源ケーブルの写真は対策後のみ

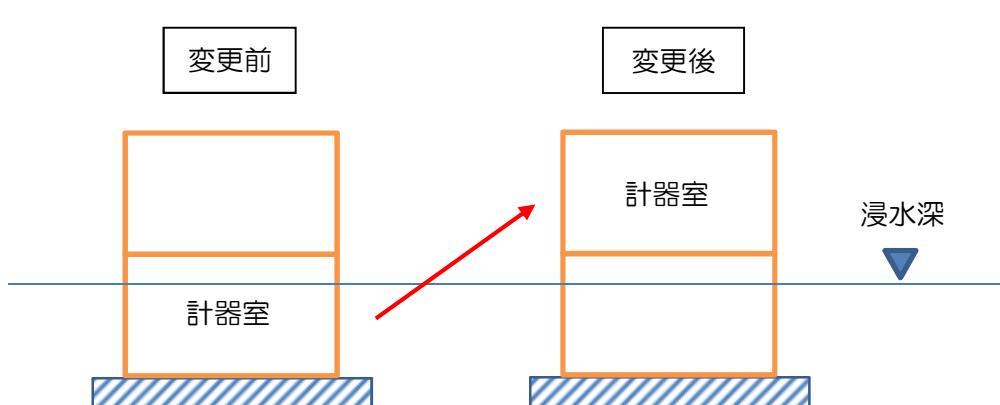
【14】浸水対策：事業活動にとって重要な場所の移設

概要	事務所、計器室など事業活動にとって重要な場所を浸水の影響を受けないところに移設
対策の状況

<p>The diagram illustrates the relocation of a measurement room ('計器室') from a flooded area to a higher ground level. On the left, labeled '変更前' (Before), a blue horizontal line represents the water level, and a rectangular room is shown partially submerged. On the right, labeled '変更後' (After), the room has been moved to a higher position above the water level, labeled '浸水深' (Flood Depth) with a blue arrow pointing down to the original water level line.</p>
備考

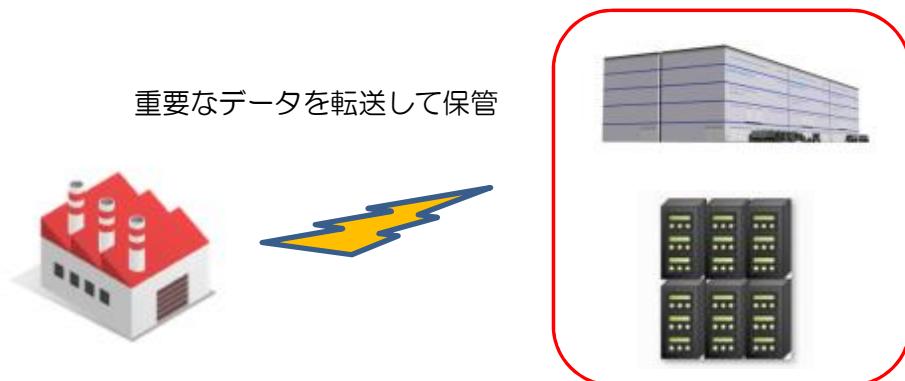
## 【15】浸水対策：重要データの浸水対策

概 要	重要データを非浸水地区にあるデータセンターに転送
対策の状況	<p>非浸水地区にあるデータセンター</p> <p>重要なデータを転送して保管</p>

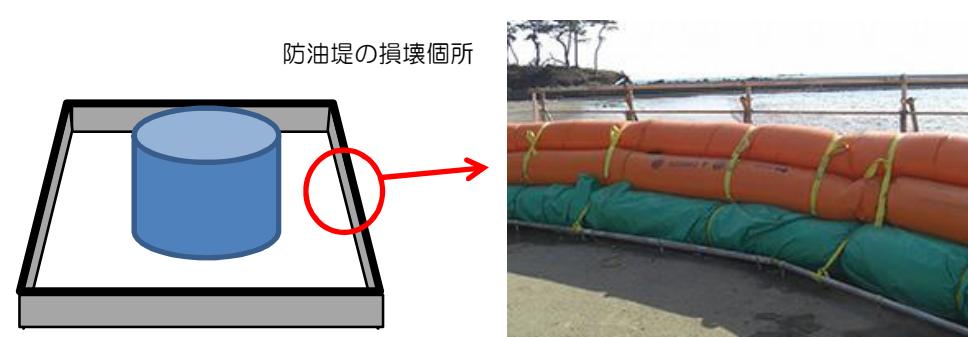
## 【16】流出対策：流出油等防止堤損壊時用防水シートの配備

概 要	地震によりタンクから流出した油を溜める防油堤が損壊した場合に備え、応急措置ができるよう防水シートを配備（計画中）
対策の状況	<p>水のう型簡易膨張ダムシステムの配備イメージ（メーカHPより）</p> <p>防油堤の損壊箇所</p>

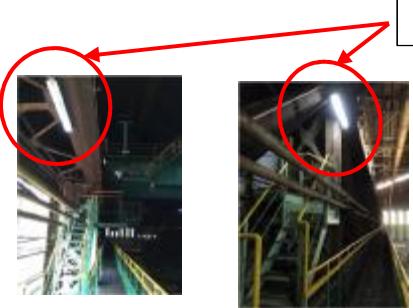
## 【17】避難対策：避難経路の整備

概要	避難経路の点検を行い、照明の死角となっていた部分に停電時点灯機能付き照明（LED）を設置した。
対策の状況	<p>既存の照明が届かず、死角となっていたところに、停電時点灯機能付き照明を設置し、緊急時に避難を安全かつ迅速にできるようにした。</p>

備考	夜間に避難を行う際、通路の見通しが良くなつた。

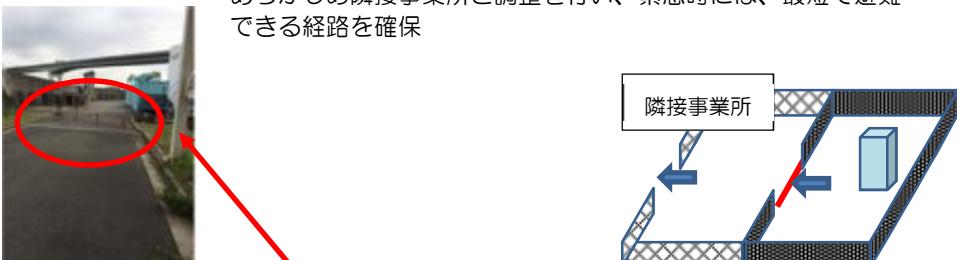
## 【18】避難対策：避難経路の確保

概要	隣接事業所と協議を行い、構内を経由する避難経路を確保した。 隣接事業所との境界には、通路にポールを設置しているだけで、扉等はない。また、日常的に隣接事業所とは行き来を行っており、従前より相手の敷地を通過して避難することを相互に認めている。
対策の状況	<p>あらかじめ隣接事業所と調整を行い、緊急時には、最短で避難できる経路を確保</p>

<p>緊急時は発生したときは、車止めを外して、隣接事業所を通って避難。</p> <p>図： 大阪府作成</p>
備考	難経路として設定するにあたり、あらためて隣接事業所と協議を行い、敷地を通過する際のルール等を確認。

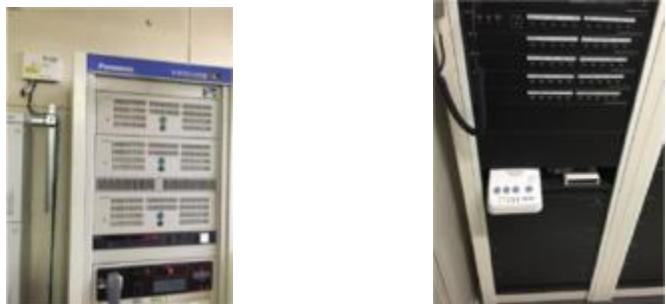
## 【19】避難対策：避難通報体制の強化

概要	これまで緊急地震速報受信機が設置されていなかった場所にも、受信機を設置することで、全従業員が構内のどこにいても地震発生によるP波を検知したときや気象庁の緊急地震速報を感じた際に流れる 地震発生の警告メッセージを聞くことができるようになった。
対策の状況	<p style="text-align: center;">新たに設置された緊急地震速報受信</p>

備考	全従業員が同時に緊急時対応をとれる体制を整備できたので、より安全性が向上。

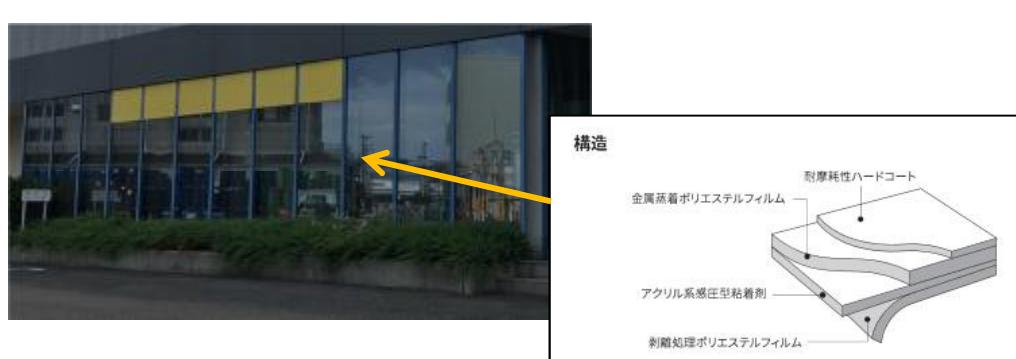
## 【20】避難対策：事務室のガラスに飛散防止フィルムの貼付け

概要	地震によりガラスが飛散して、避難等の活動に支障が出ないよう、事務室のガラスに飛散防止フィルムの貼付ける
対策の状況	<p style="text-align: center;">飛散防止フィルムが貼られた窓ガラス</p>

<p><b>構造</b></p> <ul style="list-style-type: none"> <li>耐摩耗性ハードコート</li> <li>金属蒸着ポリエステルフィルム</li> <li>アクリル系遮光型接着剤</li> <li>剥離処理ポリエステルフィルム</li> </ul>
備考
