大阪港新島地区埋立事業及び大阪沖埋立処分場建設事業に係る

事後調査報告書（年報）

（令和2年度【護岸建設工事中】）

【水質（護岸建設工事中の濁り等監視）・海域生態系・
貧酸素関連調査・南部海域・交通量】

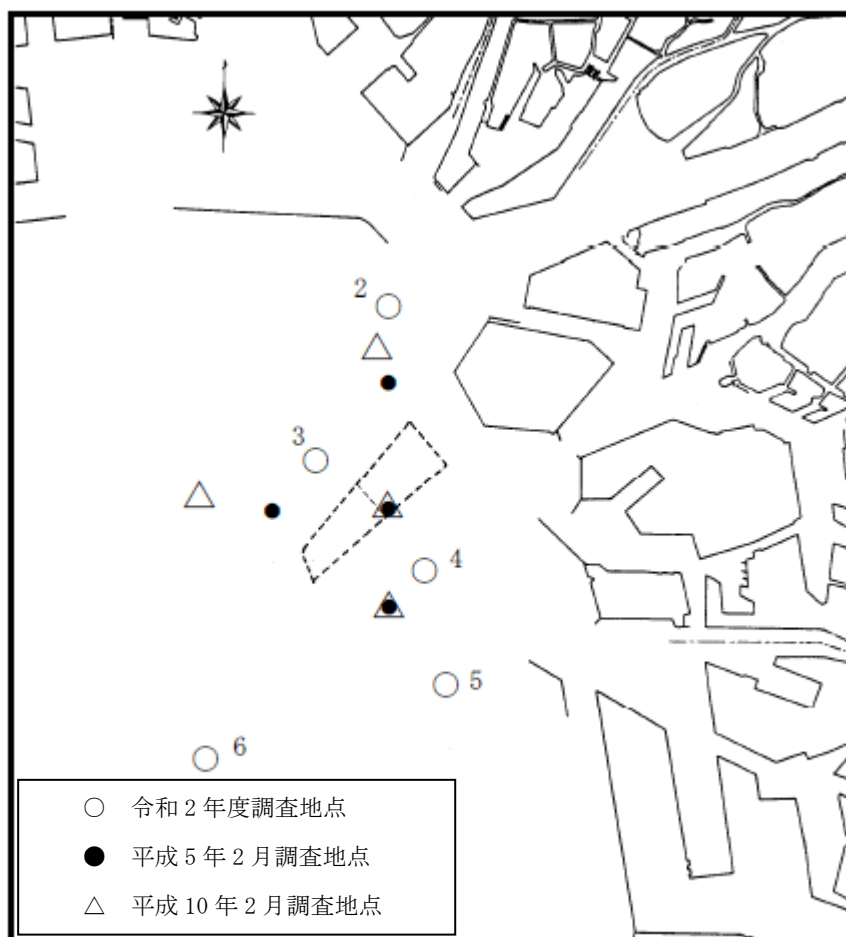
図 4 検討の対象とした底生生物調査地点

令和 2 年度調査における底生生物調査結果と事業実施前（平成 5 年 2 月、平成 10 年 2 月：検討の対象とした調査地点の位置は図 4 参照）に同海域で実施した底生生物調査結果の比較を表 6 に示す。
