コスモ石油(株)堺製油所高度化事業に係る
事後調査報告書

平成 20 年 6 月分
コスモ石油株式会社

コスモ石油株式会社堺製油所高度化事業

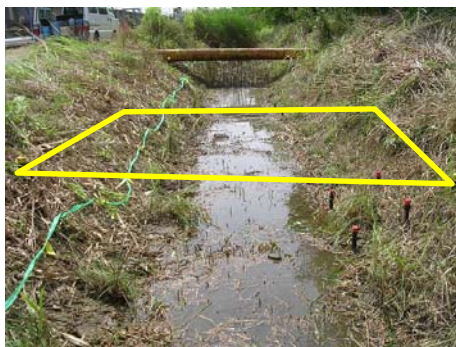
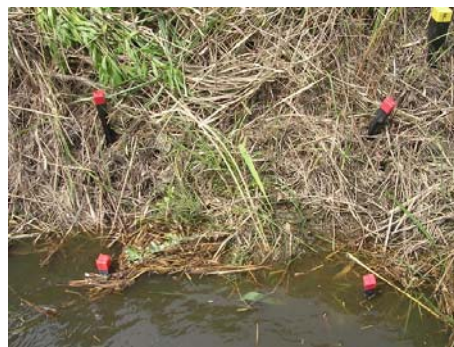
モニタリングのためのコドラート

記号	面積	数量	包括されるシオクグの移植株数	備考
A~I	3.0×3.0m	9	6	シオクグ移植後の生育状況をモニタリングする。
BP~IP	0.5×1.0m	6	1	今後のシオクグの生育状況の変化を、継続的な写真撮影によって視覚的にとらえる。

3.0×3.0m

0.5×1.0m

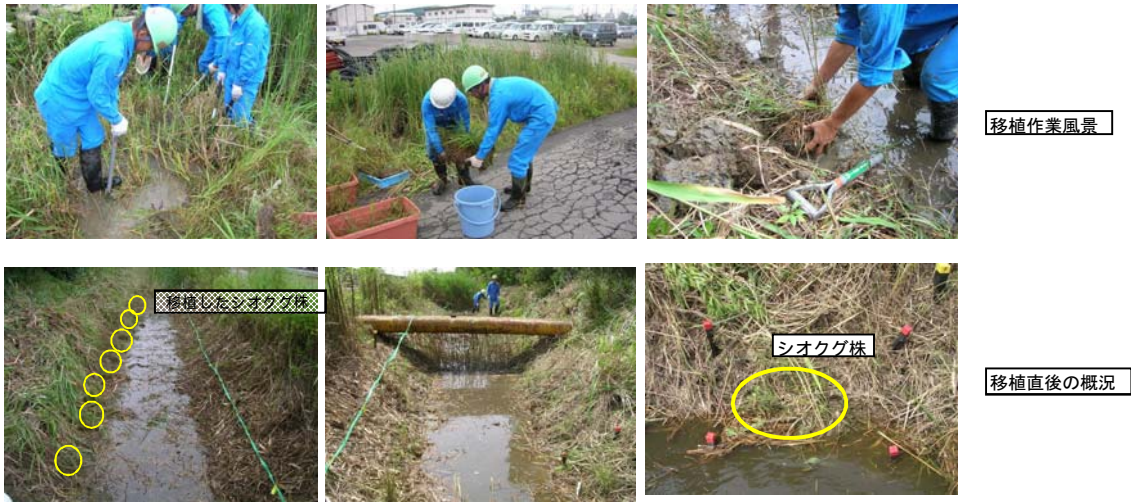
参考(写真等)

種名	調査年月日	高さ(cm)	活力	開花状況	結実状況	特記
シオクグ	平成20年6月24日	25-40	A			・計66株を移植した ・各コドラートにおけるシオクグの植比率は概ね10%弱である。
	平成20年8月 日					
	平成21年5月 日					
	平成21年6月 日					
	平成21年8月 日					
	平成22年5月 日					
	平成22年6月 日					
	平成22年8月 日					
	平成23年5月 日					
	平成23年6月 日					
	平成23年8月 日
